**BPEA/ACCID/ 06/2016**

**RAPPORT FINAL D'ENQUETE TECHNIQUE SUR L'ACCIDENT SURVENU  
LE 13 SEPTEMBRE 2013 A 12 HEURES 20' (UTC)  
A L'AERONEF DE TYPE ANTONOV 2, IMMATRICULE 9Q-CFT  
DE LA COMPAGNIE AIR KASAI, DANS LA LOCALITE DE KAMAKO  
DANS LA PROVINCE DU KASAI OCCIDENTAL**

**Avril 2014**

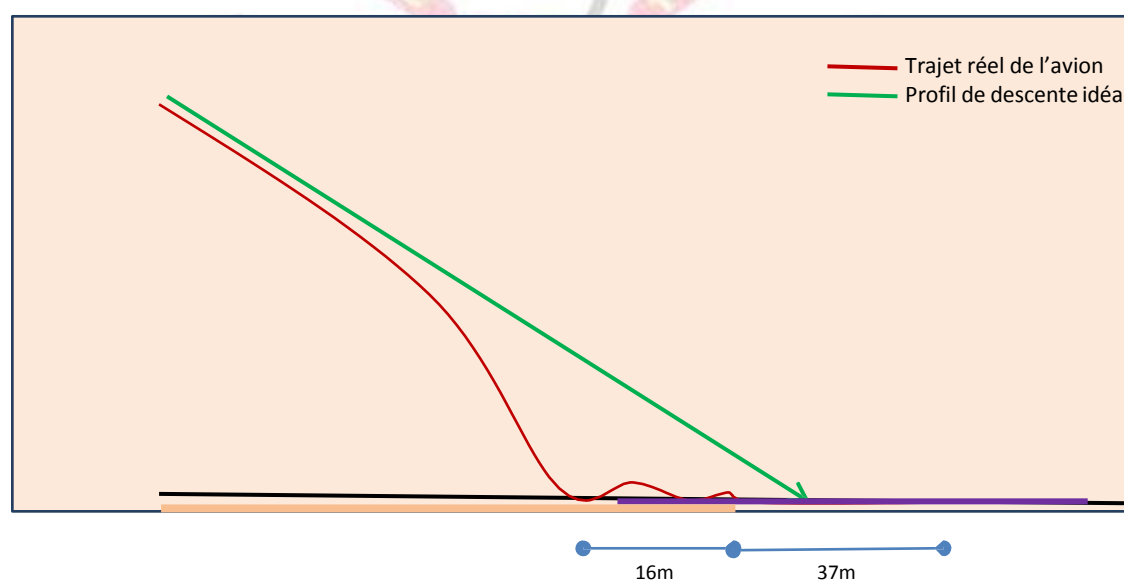
L'avion avait touché le sol avant la piste 12, précisément à 16 mètres du seuil. Il s'est ensuite immobilisé sur la piste, à 37 mètres du seuil 12, après avoir connu deux chocs importants provoquant les cassures du trunion droit ainsi que de l'ensemble de l'aile droite.

**Fig.3.** Trajectoire de descente de l'avion.

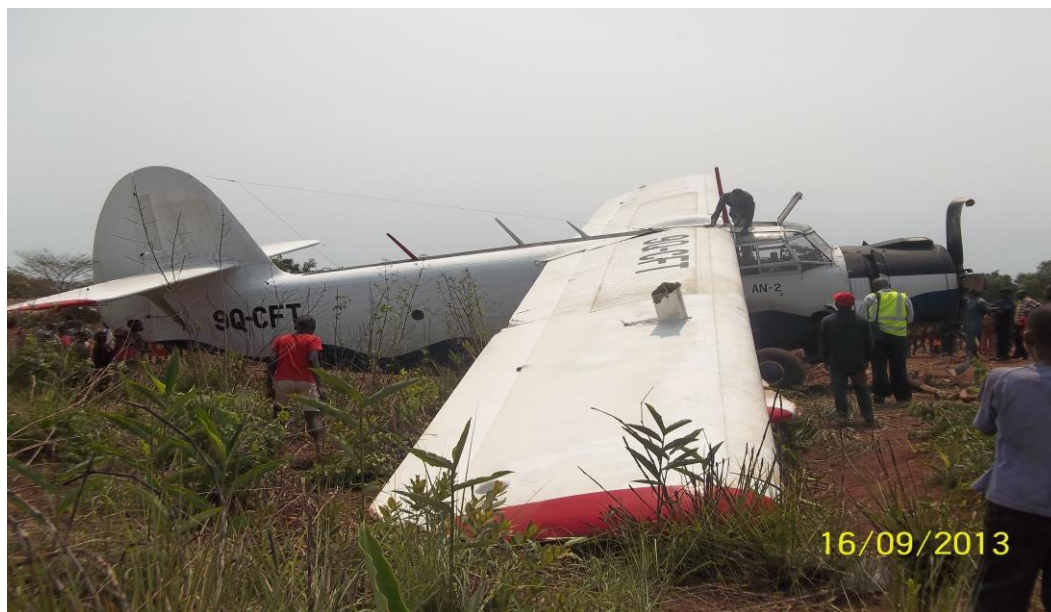
Le trunion (train d'atterrissage droit) s'est cassé au premier contact dur, à 16 mètres avant le seuil de la piste 12, occasionnant le touché du sol de l'aile basse droite, provoquant ainsi sa cassure et perçant l'aile droite haute par la barre intermédiaire séparant les deux ailes (haute et basse).

**Fig.4.** Aile droite haute percée.

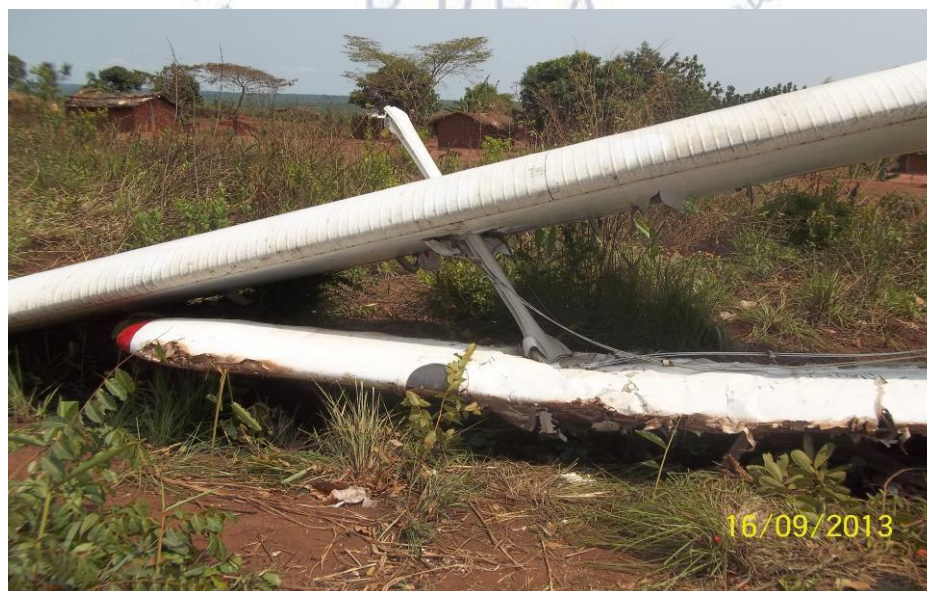
L'avion a été sérieusement endommagé. Il a subi plusieurs cassures et d'importantes déformations au niveau des pales de l'hélice, du fuselage, de l'aile droite et du trunion droit.

**Fig.5.** Aile droite sérieusement endommagée.

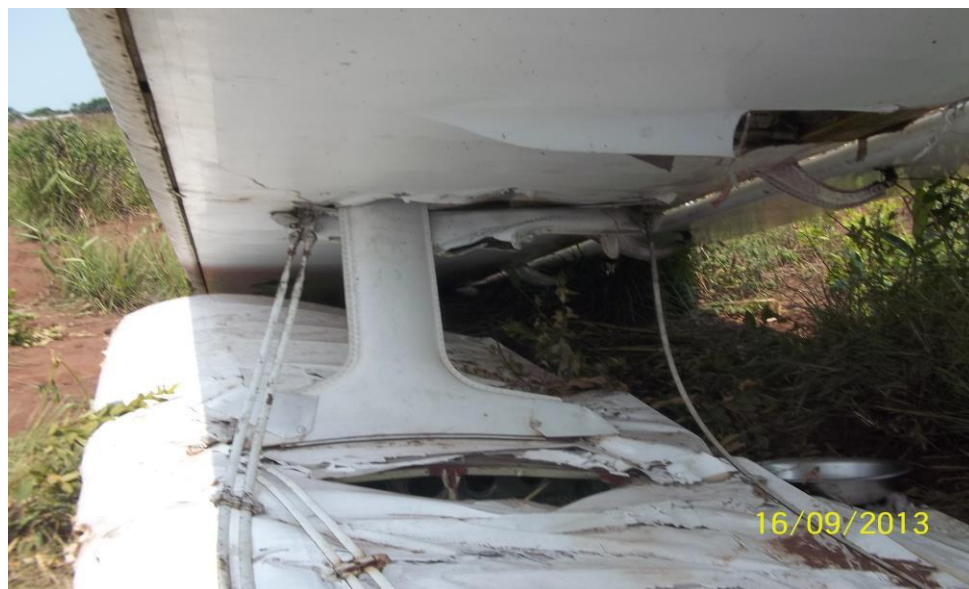
**Fig.6.** Cassure du câble de soutenance de l'aile droite haute et basse.

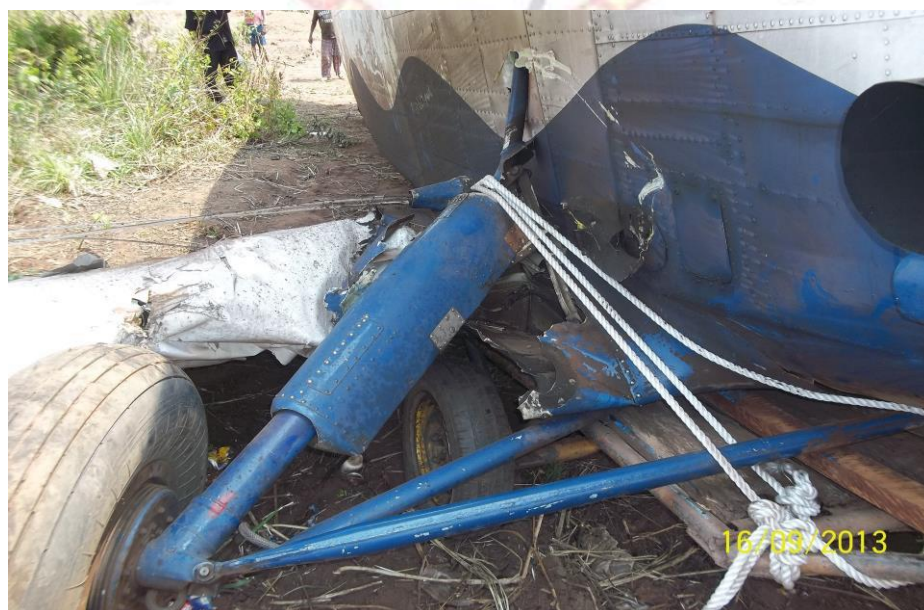
Le trunion droit est détaché de la structure.

Le fuselage de l'avion a subi des chocs occasionnant plusieurs fissures et le flanc droit est troué.

**Fig.7.** Train droit cassé et fuselage troué.

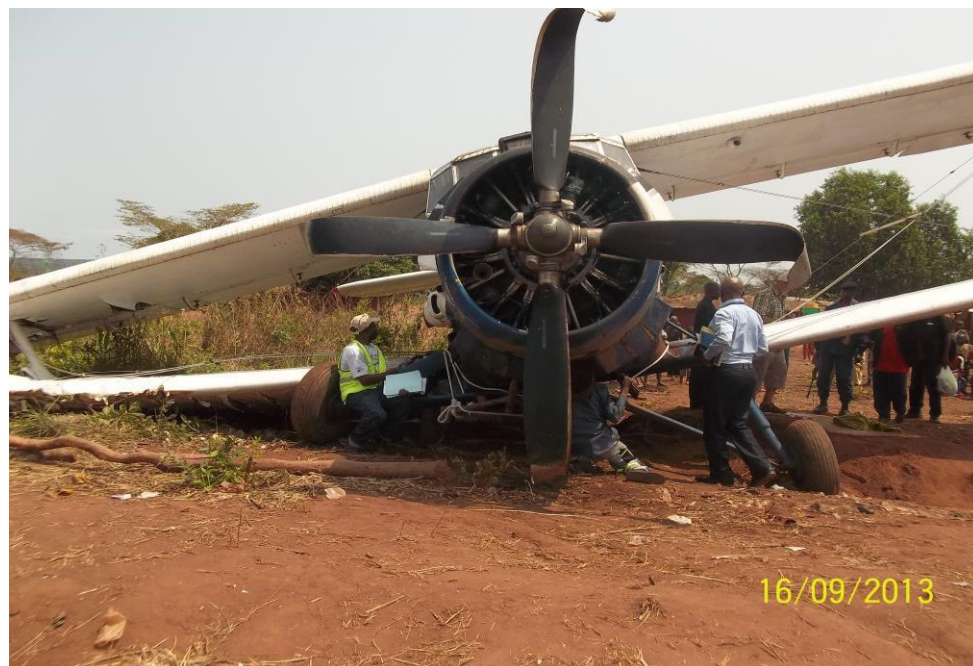
La cassure du trunion droit a occasionné un déséquilibre amenant les pales de l'hélice à brouter le sol sur son passage. Ce fait a provoqué la torsion des pales de l'hélice.

**Fig.8.** Pâles de l'hélice tordues.

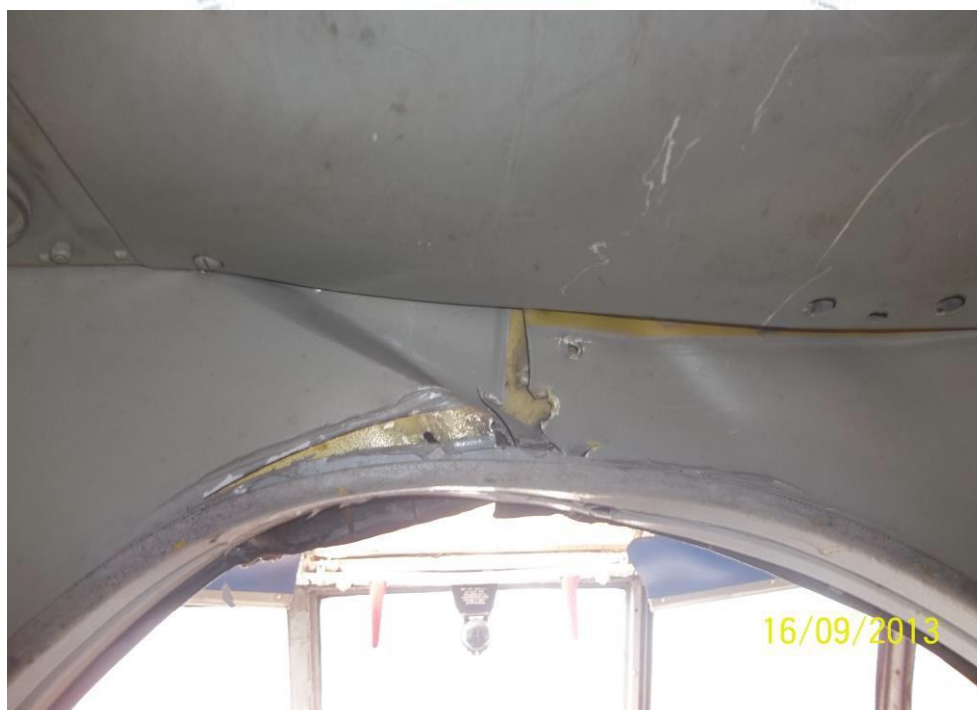
**Fig.9.** Plis issus du choc subi.
