Schlussbericht der Eidgenössischen Flugunfall-Untersuchungskommission

des Flugzeuges Pilatus Turbo Porter
PC-6/B1-H2 HB-FCX

vom 9. März 1981
bei der Erdölbohrstation OXY A-103
(SSE 350 km Bengasi)
Libyen

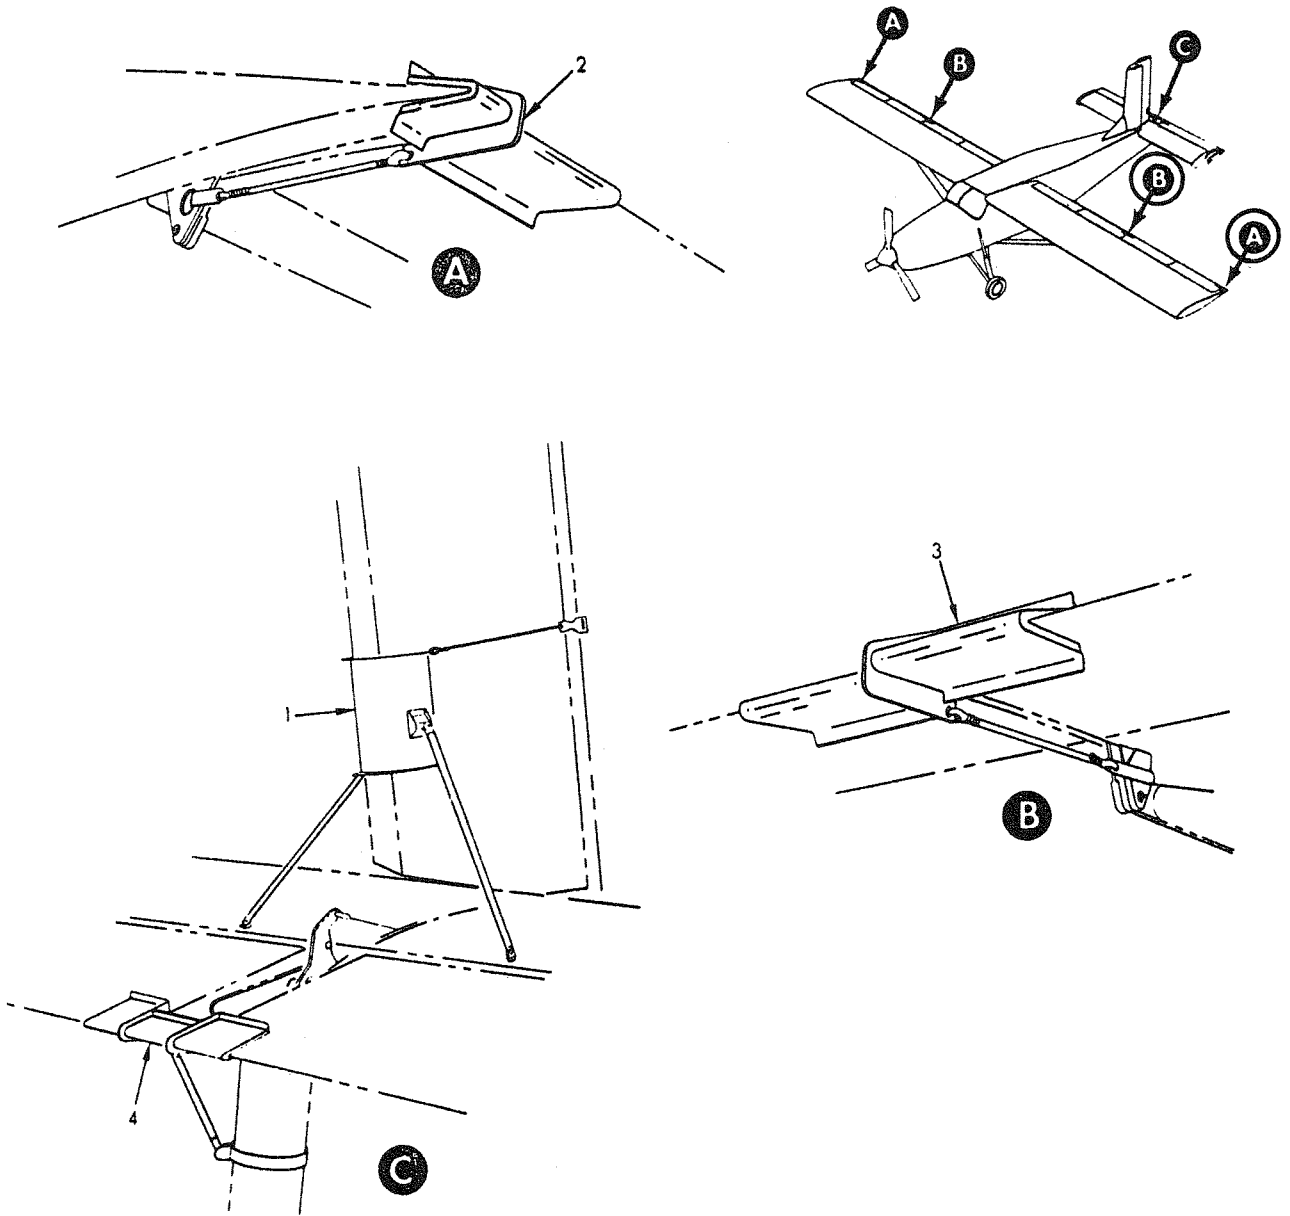
Control Surface Locks
Fig. 5

Die Blockierungen des linken Querruders am Flügelende sowie beim Uebergang zur Landeklappe waren noch montiert (vergl. Anhang 2).

The flight control surfaces may be secured by external control surface locks, to prevent damage by strong and gusty winds. Padded clamps, installed on the control surfaces trailing edges, as shown in the respective drawing, comprise the locking provisions. When the clamps are installed, the flight controls lock (ref. to Fig. 11, section 1), must be disengaged.

- 1, Rudder lock 3. Aileron/flap lock
- 2. Aileron lock 4. Elevator lock
