GABINETE DE PREVENÇÃO E INVESTIGAÇÃO DE ACIDENTES COM AERONAVES

RELATÓRIO
DA REABERTURA DA INVESTIGAÇÃO TÉCNICA
AO ACIDENTE COM O AVIÃO
CESSNA, MODELO 421 A, N.º DE SÉRIE 421 A - 0040
MATRÍCULA VENEZUELANA YV - 314P,
OCORRIDO EM CAMARATE
EM 4 DE DEZEMBRO DE 1980

RELATÓRIO YV-314P/GPIAA/2002
DEZEMBRO 2002

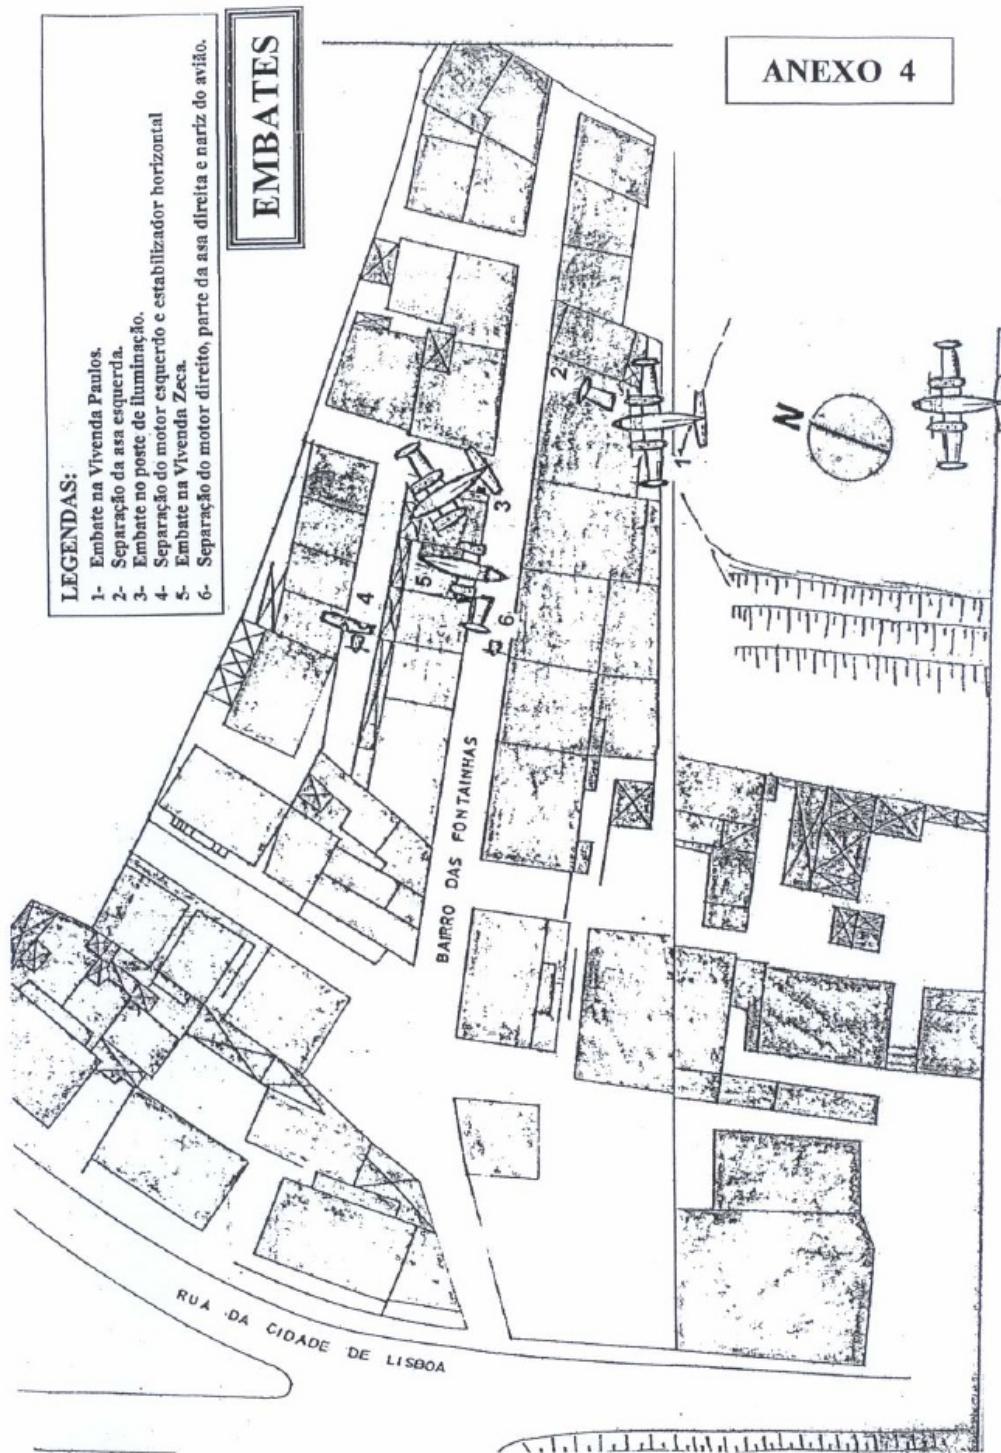
ANEXO 4

- É visível nos destroços a marca existente no bordo de ataque do estabilizador (Anexo 4).
- Fotos do poste de iluminação confirmam os estragos causados pelo embate, o que é corroborado pelo depoimento de testemunhas.

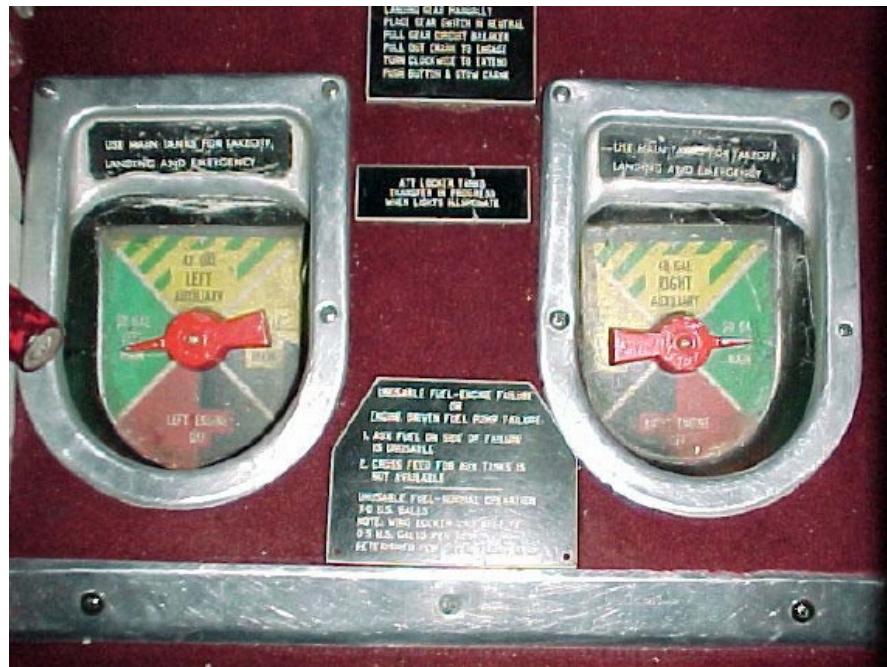
**Selectoras de transferência de combustível.
(Comandos localizados no chão do Cockpit).**

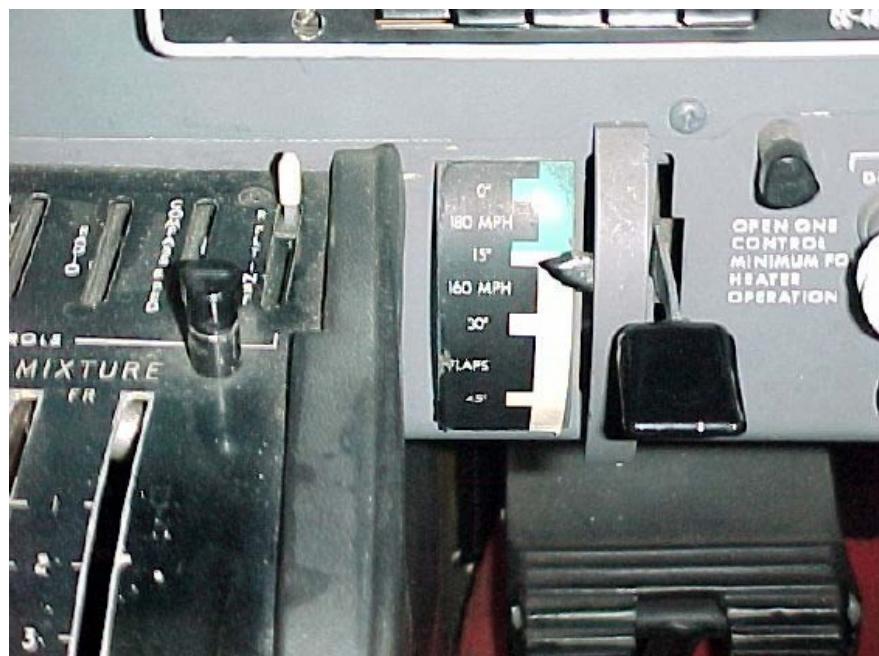
Comando e indicador da selecção de flaps.

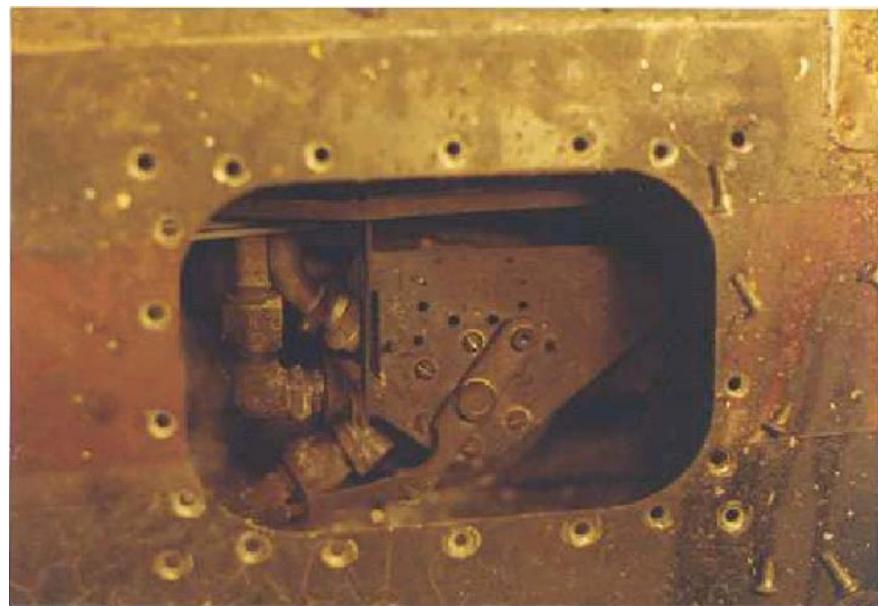
**Válvula selectora esquerda de combustível, antes de ser
retirada do avião, na posição OFF.**

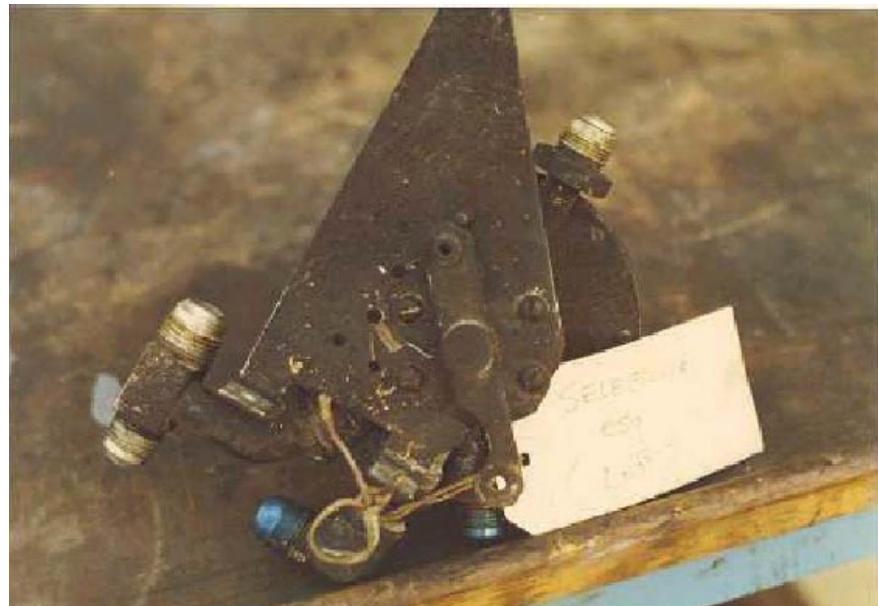
**Válvula selectora esquerda de combustível, depois de ser
retirada do avião, encostada ao batente (Stop Pin).**
