STATENS HAVERIKOMMISSION (SHK)
BOARD OF ACCIDENT INVESTIGATION

Rapport C 1989: 17
Luftfartshändelse 1988-11-28
på Hagfors flygplats, S län
Ärende SE-GEH 71/88

SAMMANFATTNING AV UTREDNINGSRAPPORT C 1989:17
Ärende SE-GEH 71/88

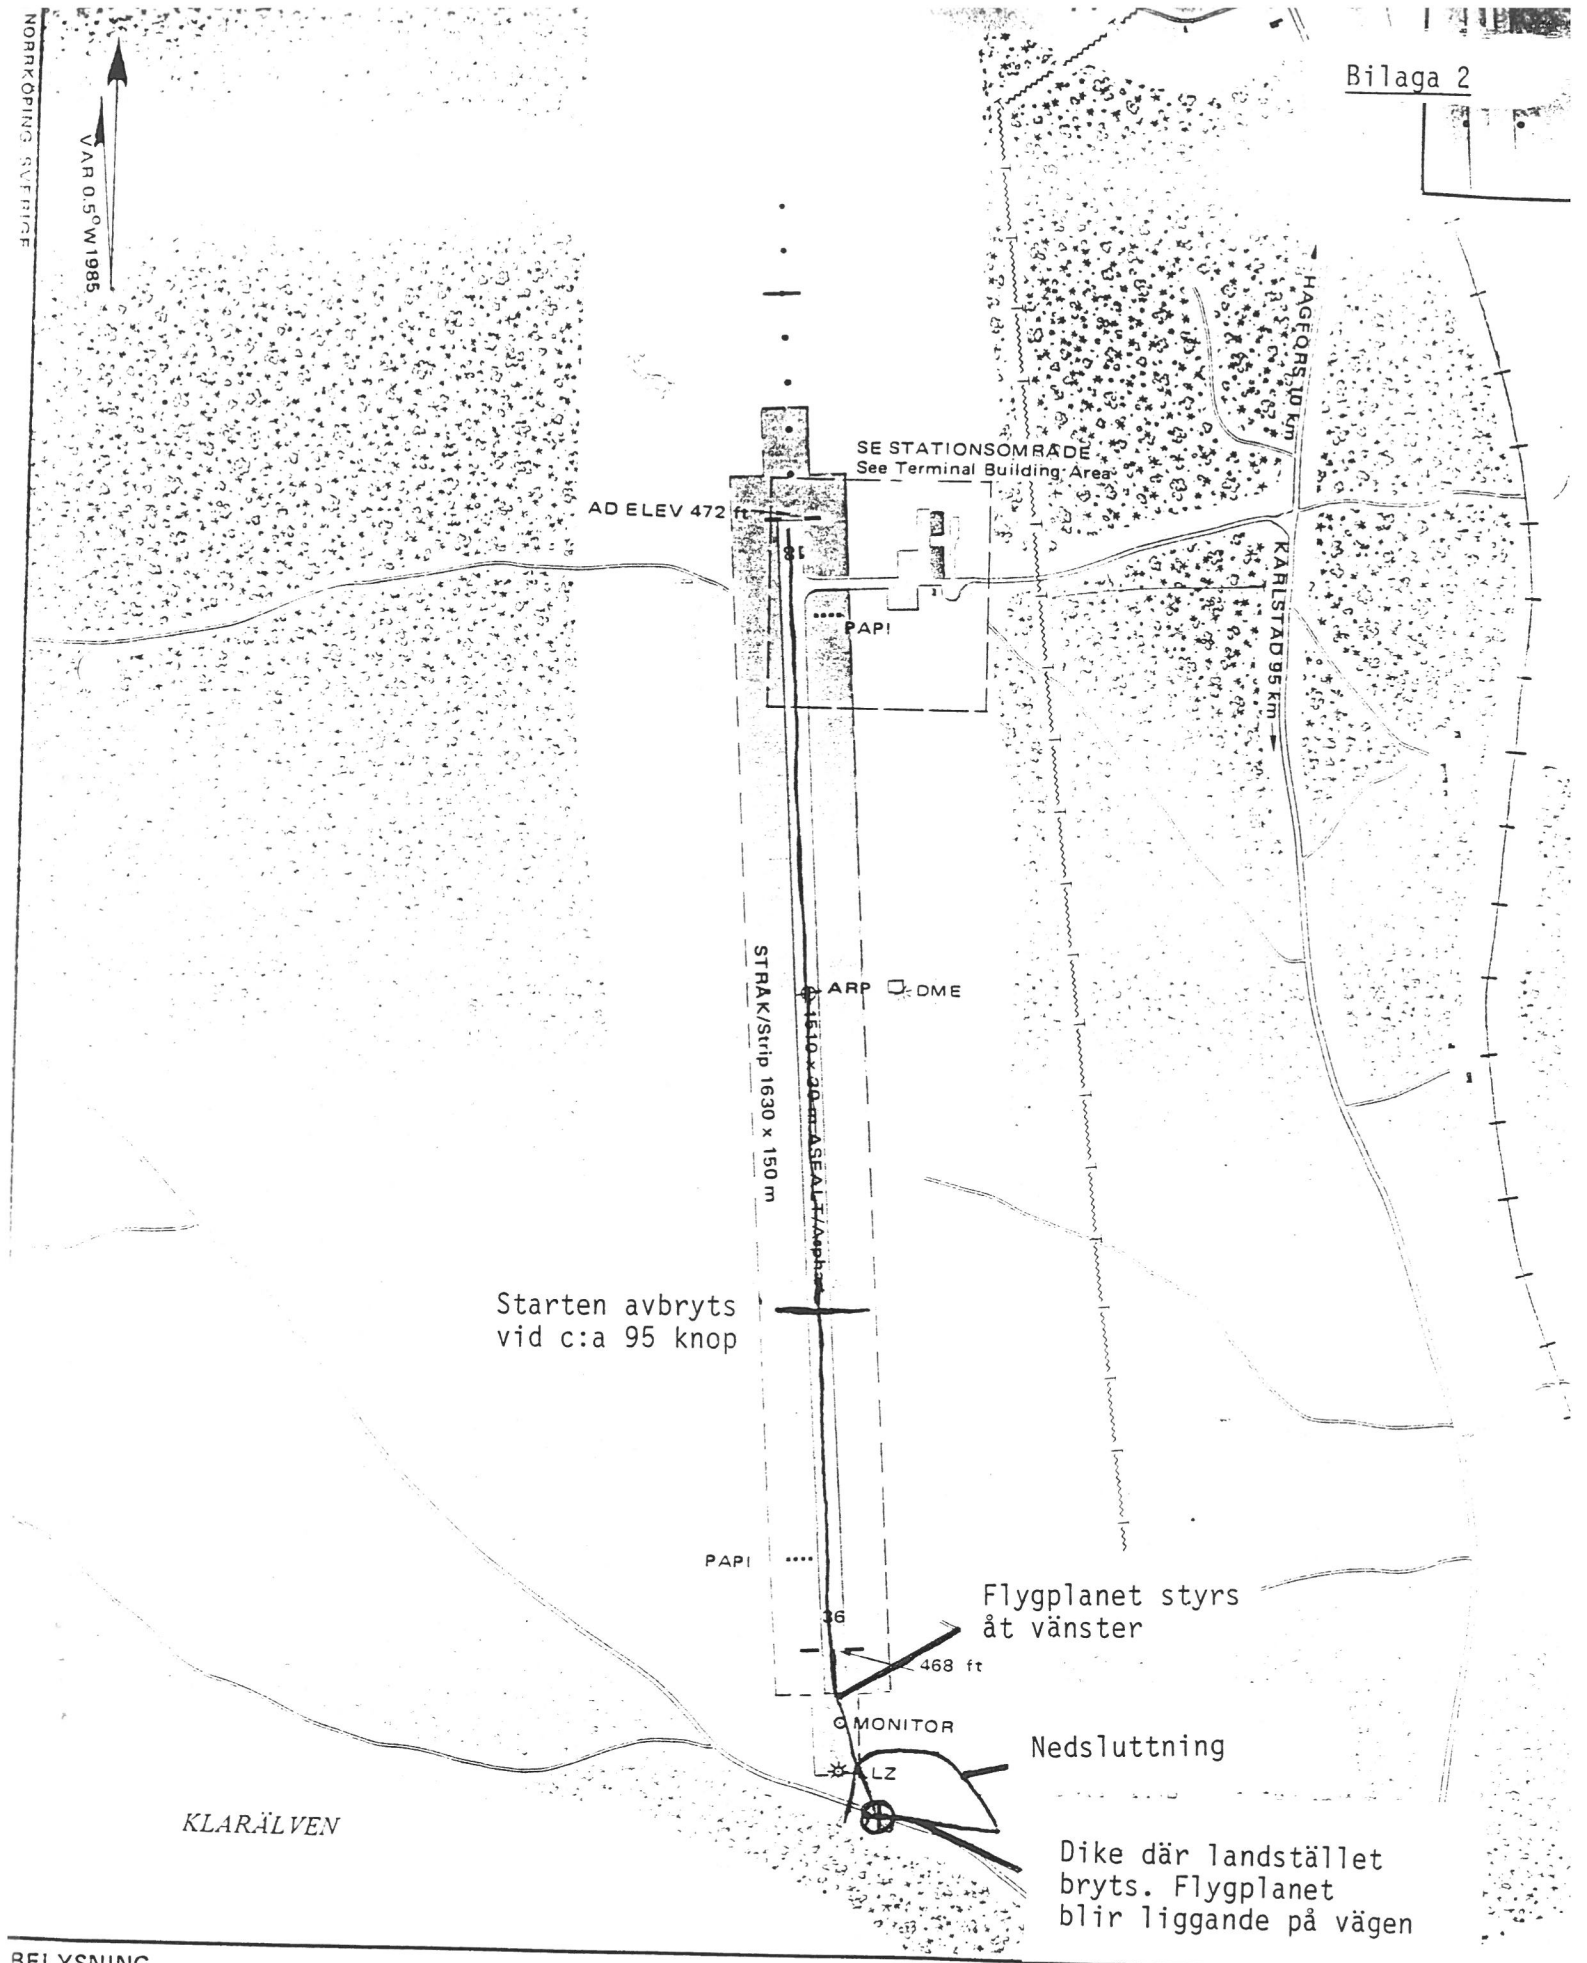
Starten avbryts vid c:a 95 knop

Flygplanet styrs åt vänster

Nedsluttning

Dike där landstället bryts. Flygplanet blir liggande på vägen
