# **Rapport Final**

**de l'avion Piper Malibu PA-46-310P, HB-PIP**

**du 4 novembre 1994**

**sur l'aérodrome de Sion**

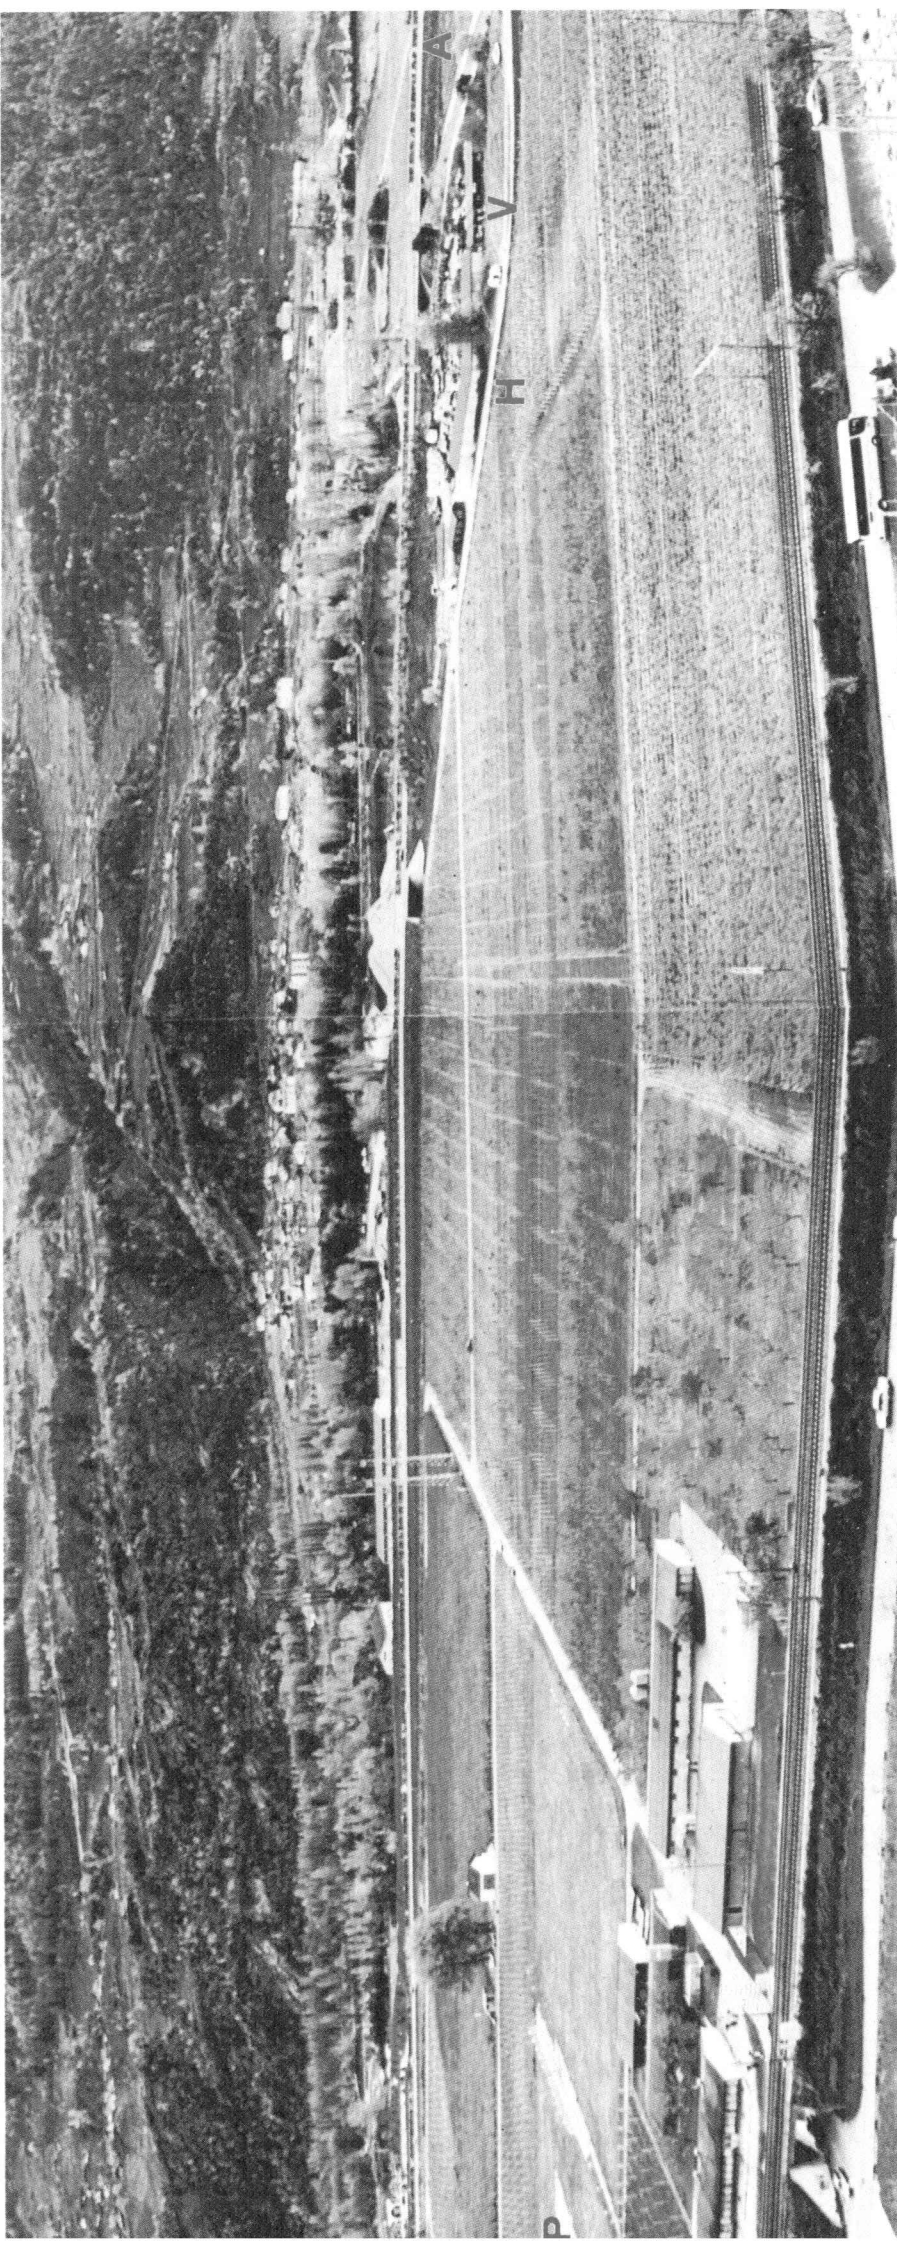
## PLAN DE SITUATION

1.12.1 A l'approche du sol, l'avion a heurté un arbre avec son aile droite, ce qui a arraché la partie extérieure de l'aile et éventré le réservoir droit. Avec la partie avant du fuselage, le HB-PIP a percuté une voiture qui circulait sur une route pratiquement perpendiculaire à sa trajectoire de vol.

L'avion et la voiture ont terminé leur course dans un verger planté d'arbres en espalier. Les échelas du verger ont déboîté et fortement endommagé l'aile gauche de l'avion.

A : ARBRE HEURTE PAR L'AVION  
P : PISTE D'ATTERRISSAGE  
V : VOITURE  
H ; AVION HB-PIP

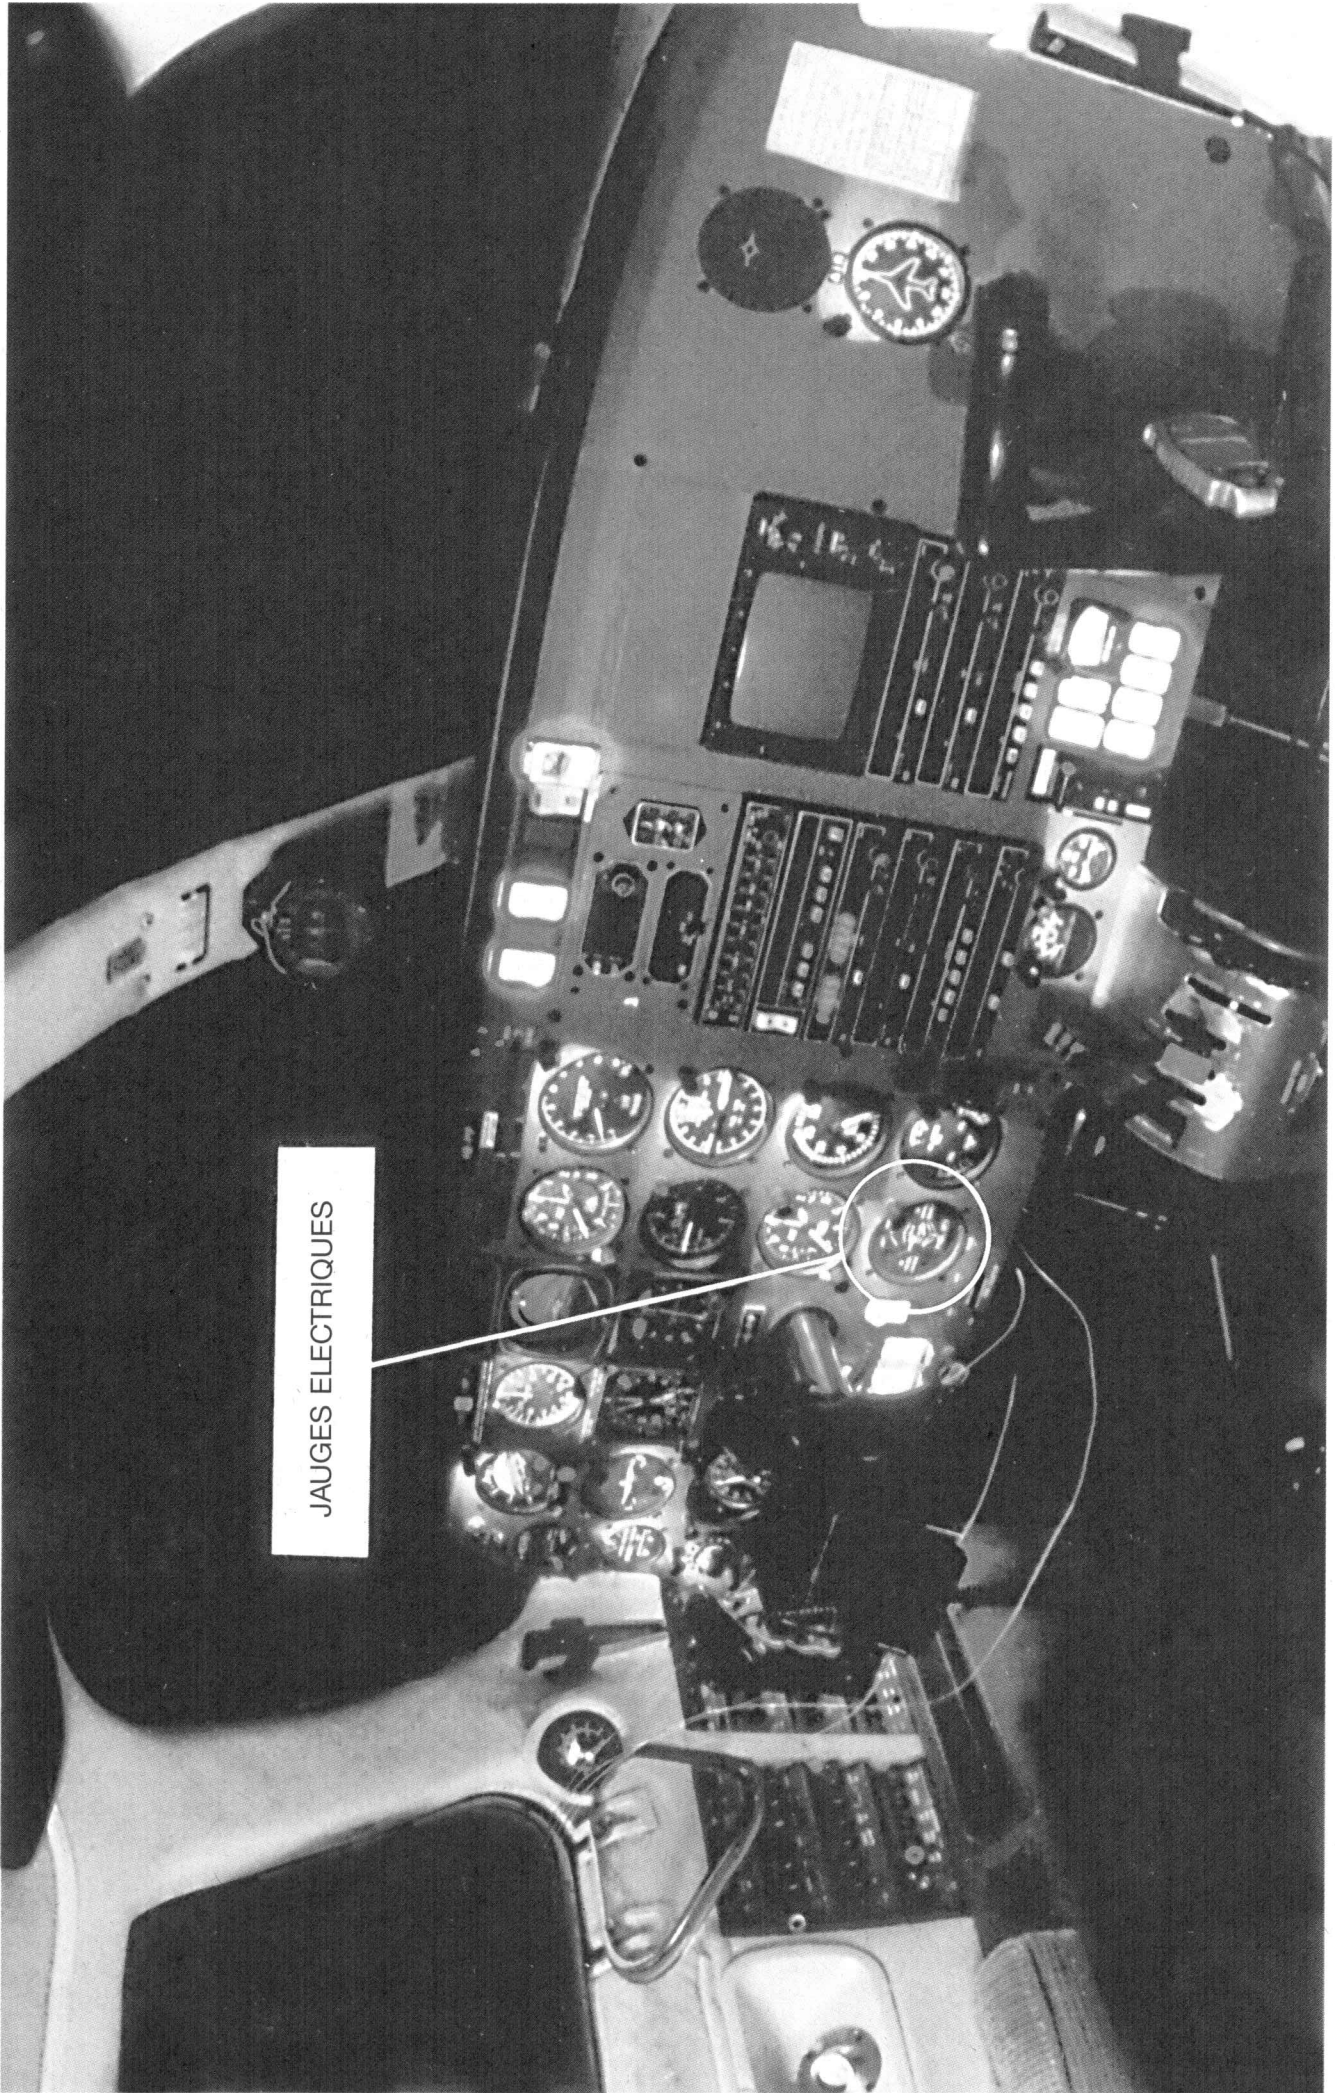
JAGES ELECTRIQUES

Ce vol était le premier que l'inspecteur accomplissait de nuit avec le Malibu à la place de l'instructeur, c'est-à-dire sur le siège de droite. La lecture des instruments de la jauge électrique est rendue plus difficile de nuit depuis le siège droit à cause de l'éclairage artificiel. Une meilleure préparation de l'expert au pilotage du Malibu lui aurait permis une collaboration plus efficace à la gestion de l'ensemble du vol et au contrôle du carburant. Placé face aux instruments des jauges électriques, il aurait pu observer que les indications étaient fortement différenciées. L'expert aurait, de ce fait, pu suggérer à l'inspecteur de commuter les réservoirs et d'utiliser la quantité restante du réservoir de gauche. Ils n'auraient ainsi pas volé jusqu'à épuisement du contenu du réservoir de droite et par conséquent jusqu'à l'arrêt du moteur. Dans ce cas de figure, si l'inspecteur avait hésité à commuter les réservoirs durant un vol de nuit avec un monomoteur, un atterrissage aurait permis, pendant le roulage au sol, de commuter les réservoirs en toute sécurité.
