INFORME ACCIDENTE DE AVIACION

**AERONAVE DE HAVILLAND
DHC-300**

HIK-2602

FECHA: 30 DE NOVIEMBRE DE 1996

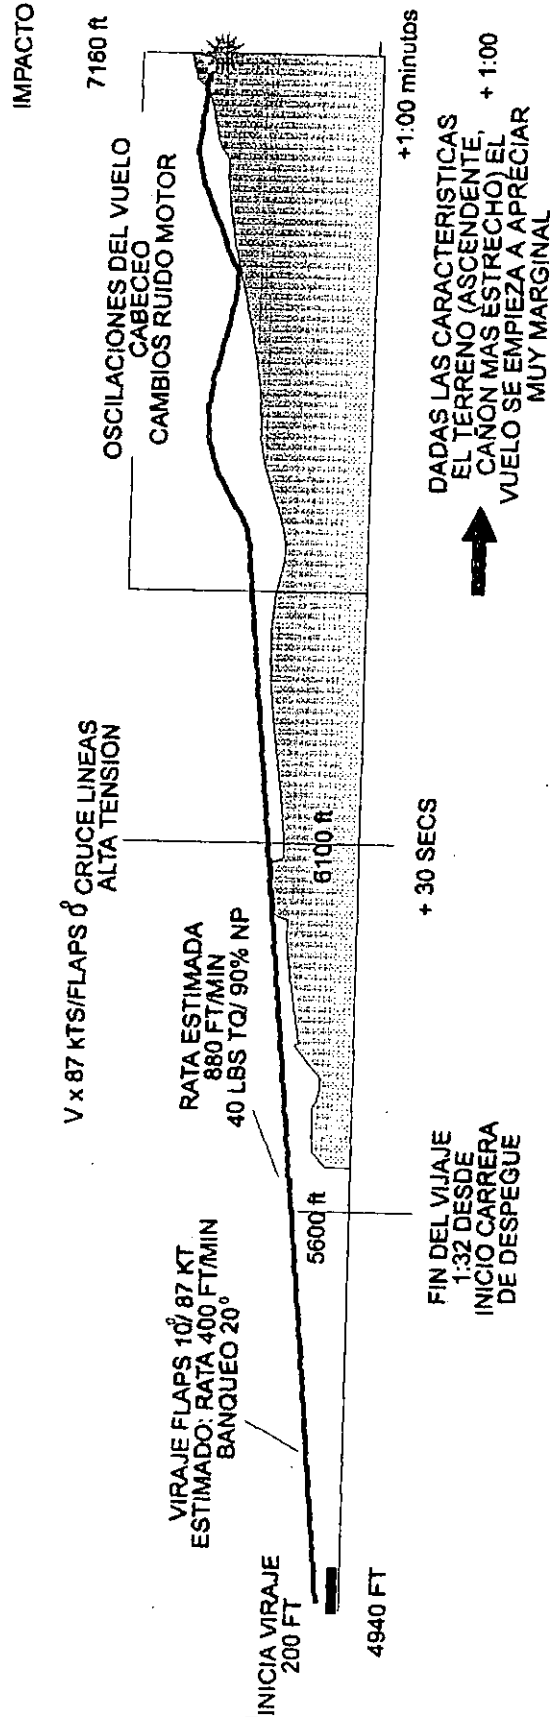
VUELO VISTO EN CORTE APROXIMADO

Por la concentración que presentan los destrozos se puede deducir que el avión impacto con una baja velocidad y con alto ángulo de ataque, síntoma de una pérdida a baja velocidad.

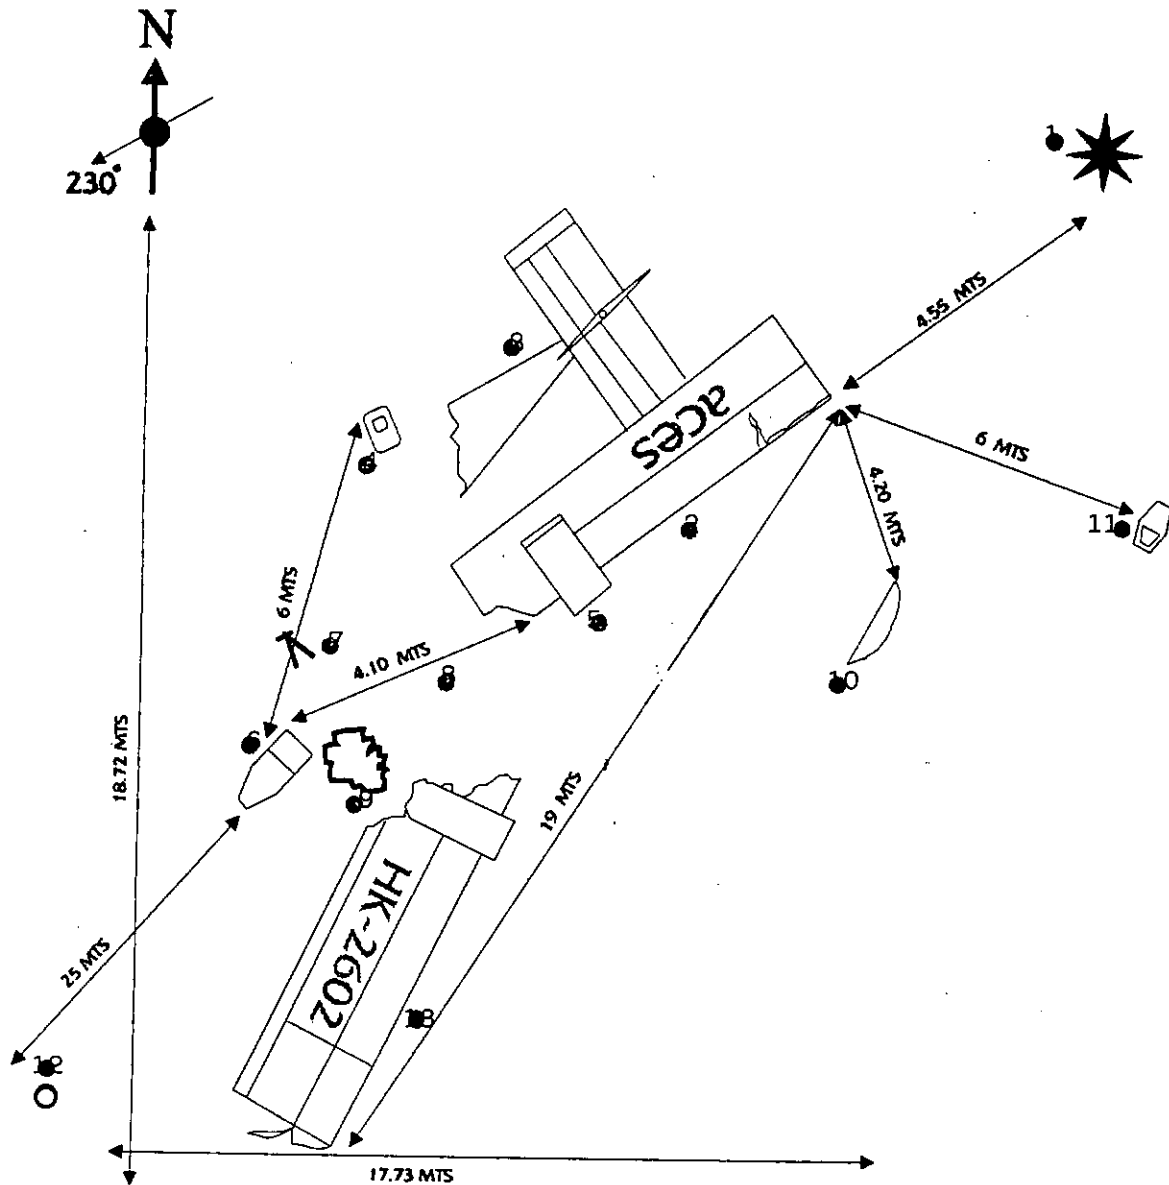
El primer contacto con el terreno se encontró 4 metros antes del sitio final donde quedó el avión y corresponde al indicador de la luz de navegación del plano izquierdo.

Los planos fueron desprendidos de la estructura principal y virados en un ángulo de 90° con respecto a la orientación general de los restos.

El plano izquierdo presenta una abolladura en su borde de ataque correspondiente con el impacto encontrado en el piso y es realmente la única muestra que existe de contacto entre la aeronave y el terreno antes de detenerse. Igualmente los planos presentaban una pequeña deformación en arco, síntoma de una caída casi vertical y soportada principalmente por el tren y los montantes. El tren principal izquierdo fue golpeado y desprendido de la estructura por causa del impacto, el derecho permaneció completo, aunque ambos sufrieron daños por el fuego se puede determinar el daño sufrido por el tren izquierdo gracias al corte en la estructura de sujeción. El fuselaje fue consumido por el fuego luego del choque y prácticamente lo único que permaneció completo fue la estructura de las sillas de los pasajeros las cuales quedaron desprendidas de sus rieles de soporte por causa de la desaceleración generada y pudieron soportar el fuego debido al material de construcción. (Acero).

- PRIMER CONTACTO CON TIERRA
- ALA IZQUIERDA
- TIMON DE DIRECCION Y EMPENAJE
- PUERTA DE EMERGENCIA POSTERIOR
- MOTOR IZQUIERDO
- MOTOR DERECHO
- VIGA PRINCIPAL DERECHA
- VIGA PRINCIPAL IZQUIERDA
- VIGA DE NARIZ Y CABINA
- PUNTA DEL ALA IZQUIERDA
- PUERTA DE CABINA DERECHA
- TREN DE NARIZ
- ALA DERECHA
