*Accident
survenu le 26 juin 2001
sur l'aérodrome d'Annemasse (74)
au Pilatus PC-6/B2-H2
Turbo Porter
immatriculé F-GUAS*

RAPPORT
f-as010626

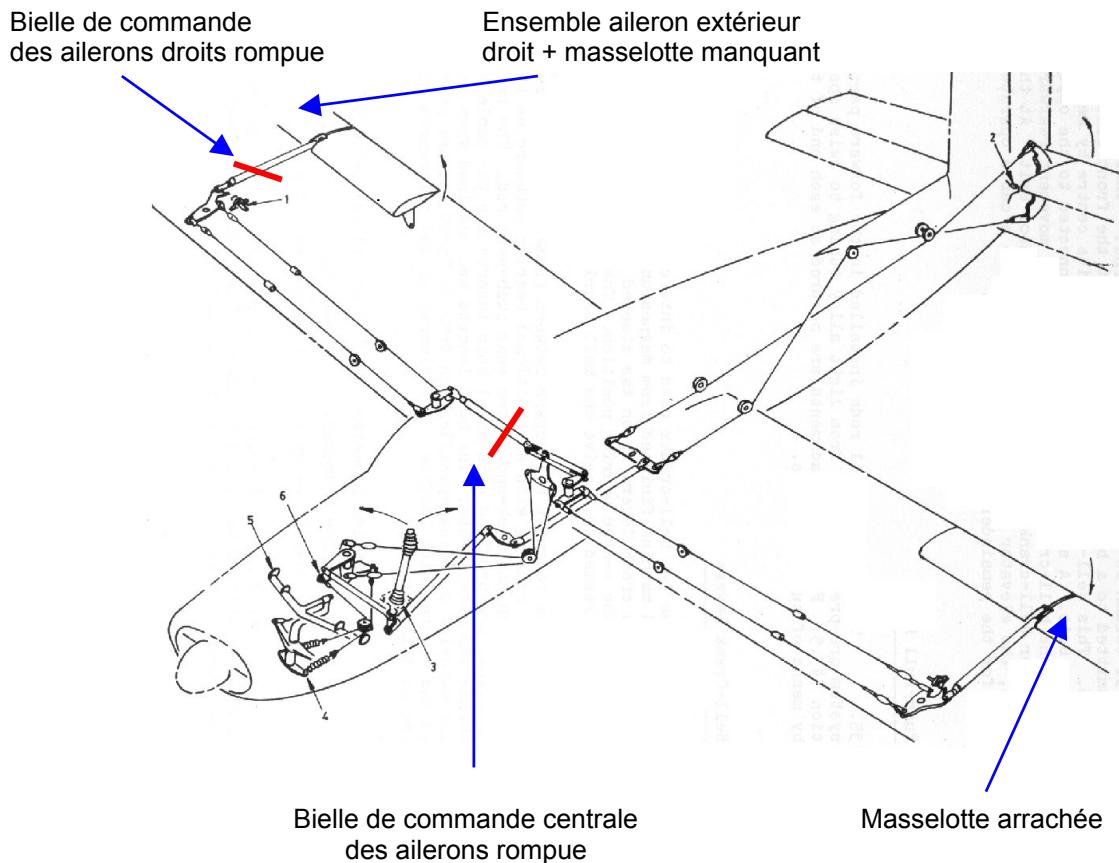
Le train principal droit est plié et la jambe de train a perforé la cellule du côté droit. Le fuselage ne présente pas d'autres dégâts. Les ailes sont déformées et leur revêtement est fortement froissé sur l'intrados et l'extrados. Les haubans sont déformés. Des photographies de l'épave sont présentées en annexe 1. La partie de l'aile droite située en vis-à-vis des bords d'attaque des ailerons intérieur et extérieur présente des traces de contact.

L'aileron extérieur droit ainsi que la masselotte d'équilibrage de l'aileron extérieur gauche sont manquants et n'ont pas été retrouvés. Les trois ailerons restants présentent des traces de frottement sur les parties situées à proximité des ailes. La bielle de commande des ailerons droits est sectionnée et ses butées de débattement sont endommagées. La bielle de commande centrale des ailerons, située au-dessus du poste de pilotage, est également rompue.

La chaîne de commande de la gouverne de profondeur ainsi que celle des ailerons gauches sont restées continues. En revanche, il n'y a plus continuité de la chaîne de commande des ailerons droits.

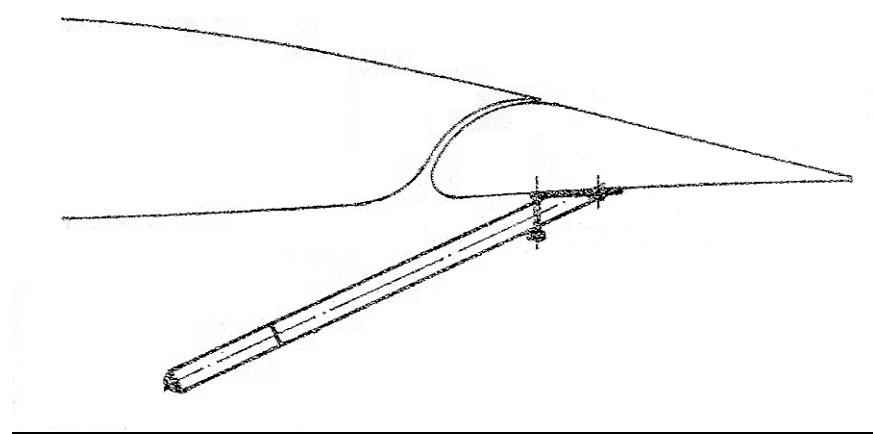
Schéma de l'emplacement de la masselotte

Chaque aileron extérieur est pourvu d'une masselotte d'équilibrage. Il existe deux types de masselottes, une nouvelle version ayant été mise en place à la suite du Bulletin Service n° 89 de décembre 1968. Le F-GUAS était équipé du nouveau modèle : un cylindre fixé aux ailerons extérieurs au moyen de trois vis. L'équilibrage est réalisé au moyen d'une certaine quantité de plomb fondu à l'intérieur de ce cylindre.

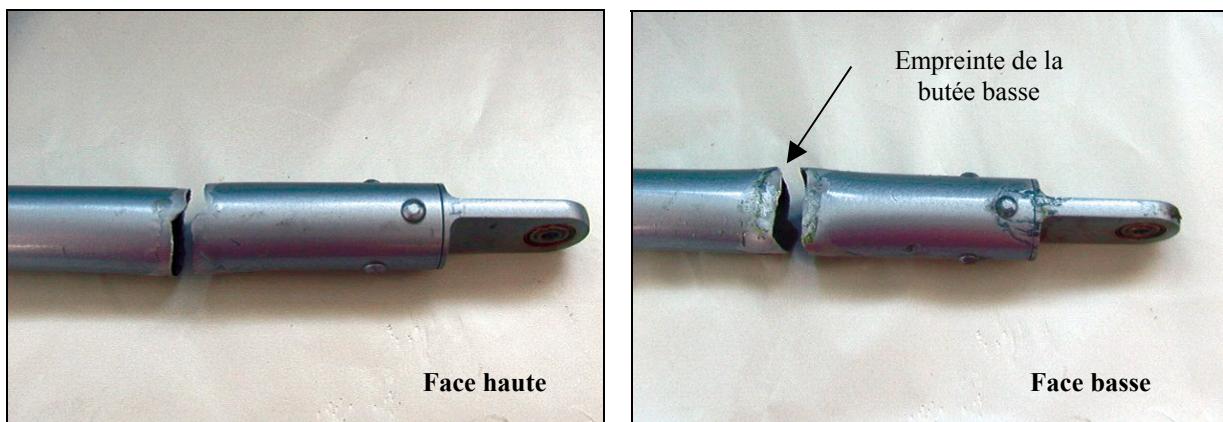
Bielle de commande des ailerons droits rompue

- La bielle s'est rompue dans un plan perpendiculaire à son axe. Elle est marquée et déformée dans sa partie inférieure à la suite de chocs contre la butée basse de débattement de l'aileron.

- Les surfaces des cassures présentent des lèvres de cisaillement inclinées à 45° représentatives de rupture ductile en flexion sous un effort supérieur à la limite élastique du matériau.

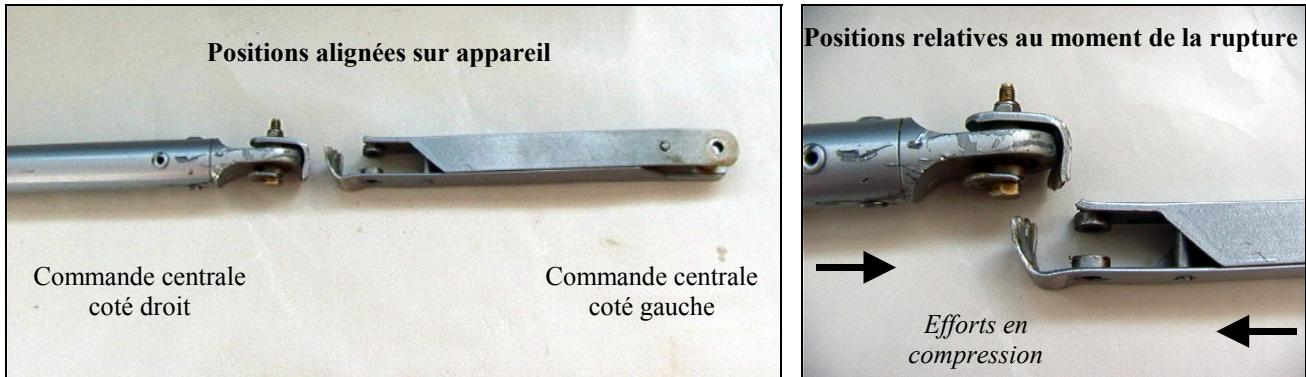
Bielles de commande centrale des ailerons (2 pièces)

- La bielle de commande centrale gauche est rompue au niveau de sa fixation à la bielle de commande centrale droite. Elle est particulièrement déformée en compression, cette déformation témoignant d'efforts aérodynamiques importants, excédant les limites de certification.
- La rupture est ductile, consécutive à un effort supérieur à la limite de rupture du matériau.

Cet examen, effectué au BEA, a permis de déterminer que toutes ces ruptures sont statiques. Cependant, la masselotte d'équilibrage ainsi que l'aileron extérieur droit n'ont pas été retrouvés. Il n'a donc pas été possible d'identifier le type de rupture entre ces deux pièces, ni même d'établir si elles se sont désolidarisées.
