Rapport préliminaire

Accident survenu le **25 janvier 2007**
sur l'**aérodrome de Pau Pyrénées (64)**
au **Fokker 28-100**
immatriculé **F-GMPG**
exploité par **Régional**

Bureau d'Enquêtes et d'Analyses
pour la sécurité de l'aviation civile

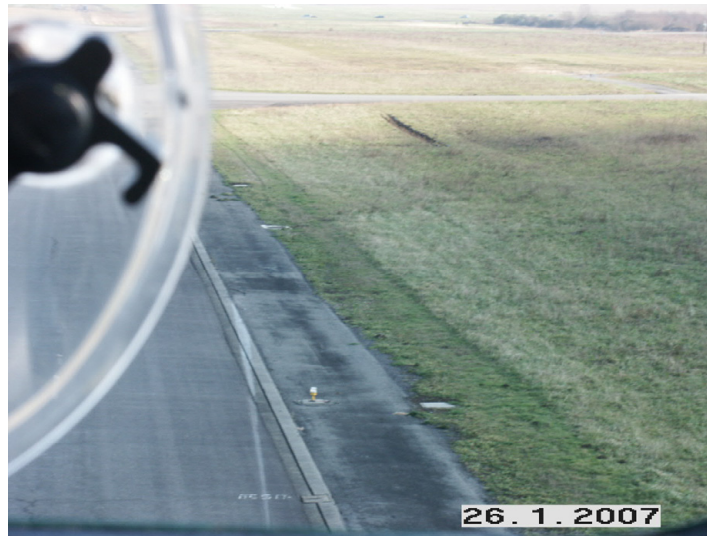
- Le saumon de l'aile gauche touche le revêtement sur la partie droite de la piste.

Traces laissées par le saumon gauche et le train d'atterrissage droit

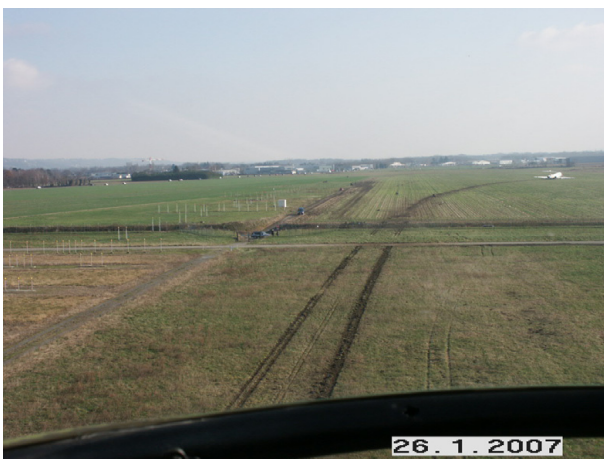
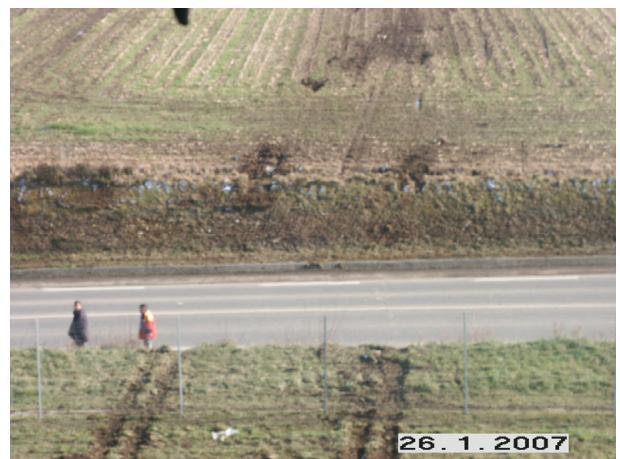
- Le train d'atterrissage droit prend ensuite contact avec le sol, dans les servitudes, avant la voie de circulation S2, à environ 460 mètres de l'extrémité de piste. Le saumon droit effleure le sol.
- L'avion rebondit sur la voie de circulation S0 et roule 340 mètres environ, sensiblement parallèle et à droite de la piste. Il défonce le grillage d'enceinte et franchit la route.

Traces laissées par le train d'atterrissage

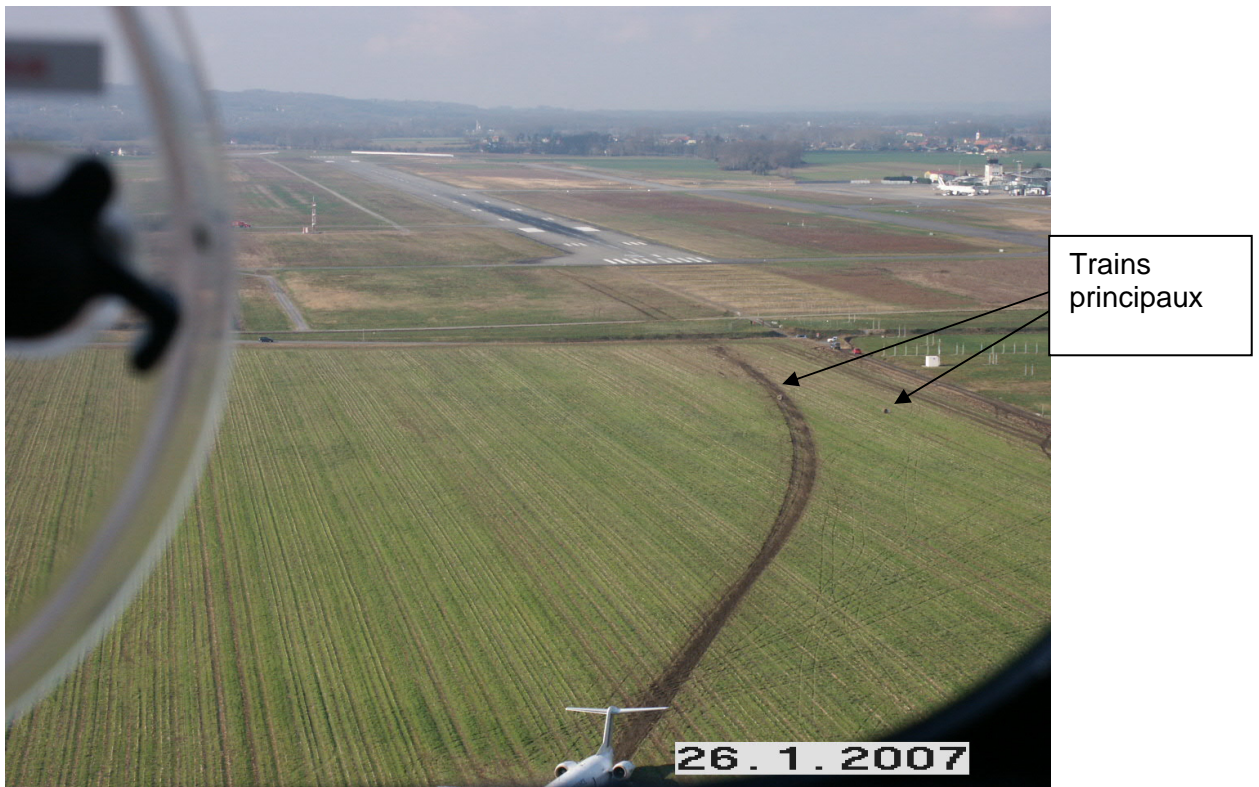
- Les trains d'atterrissage principaux heurtent le talus opposé et sont arrachés.

- L'avion glisse sur le ventre sur une distance de 535 mètres.

Vue générale de la trajectoire finale

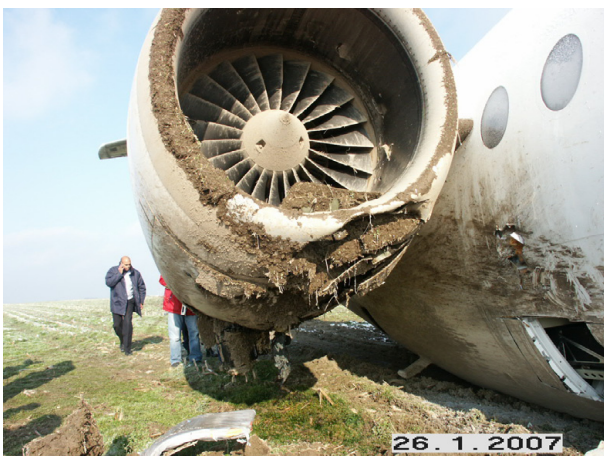
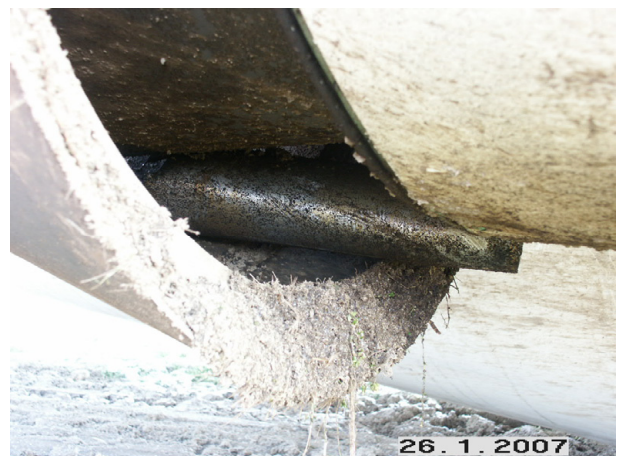
Vues du réacteur droit

Les capotages et les accessoires des deux moteurs ont été endommagés par des chocs avec les trains d'atterrissage au moment de l'arrachement de ceux-ci.

La paupière supérieure de l'inverseur de poussée du moteur droit est en position rentrée alors que la paupière inférieure est légèrement déployée, bloquée par un élément du fût du train d'atterrissage principal droit. Ce blocage est à l'origine de la rupture du mécanisme.

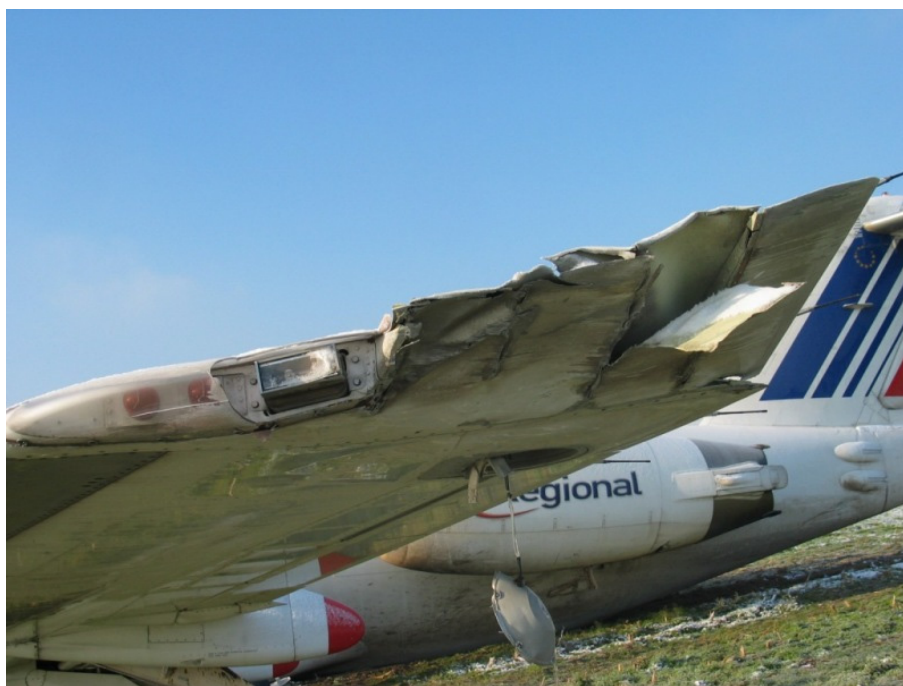
Le saumon de l'aile gauche est relevé à trente degrés sur environ vingt centimètres. On y observe des traces de frottement dans le sens d'avancement de l'avion. Ces traces et cette déformation proviennent de son contact avec la piste.

Saumon de l'aile gauche

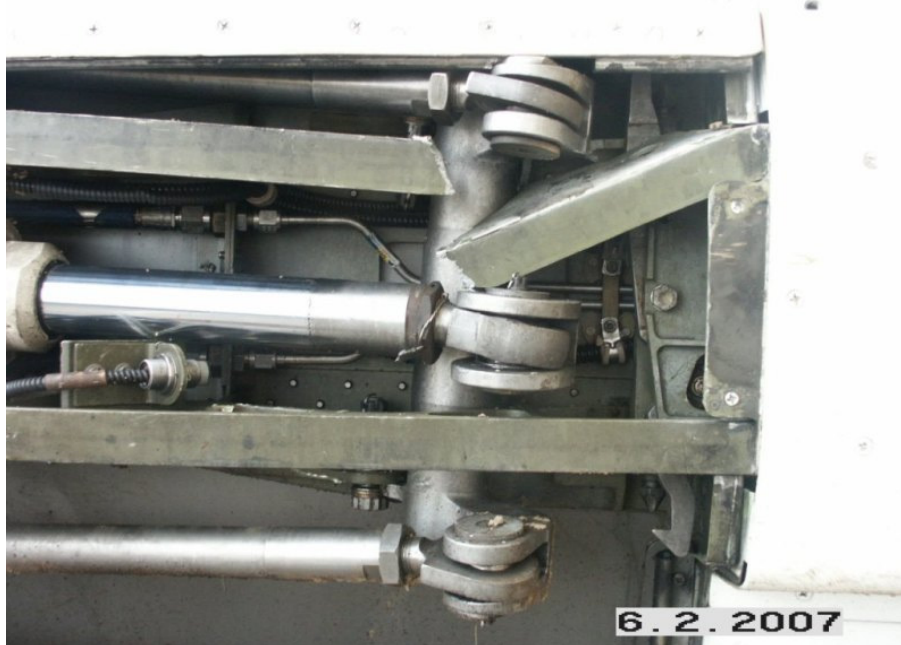
Les deux panneaux intérieurs des destructeurs de portance sont légèrement relevés par rapport à leur position rentrée. Ils ne sont pas verrouillés (verrouillage géométrique). Les déformations observées autour des biellettes d'actionnement de ces destructeurs de portance indiquent qu'ils étaient sortis au moment de la rupture des trains d'atterrissage. Les trois conditions de leur sortie étaient remplies : l'avion était au contact du sol, les moteurs au ralenti et les roues en rotation.

Biellettes d'actionnement des panneaux de destructeurs de portance

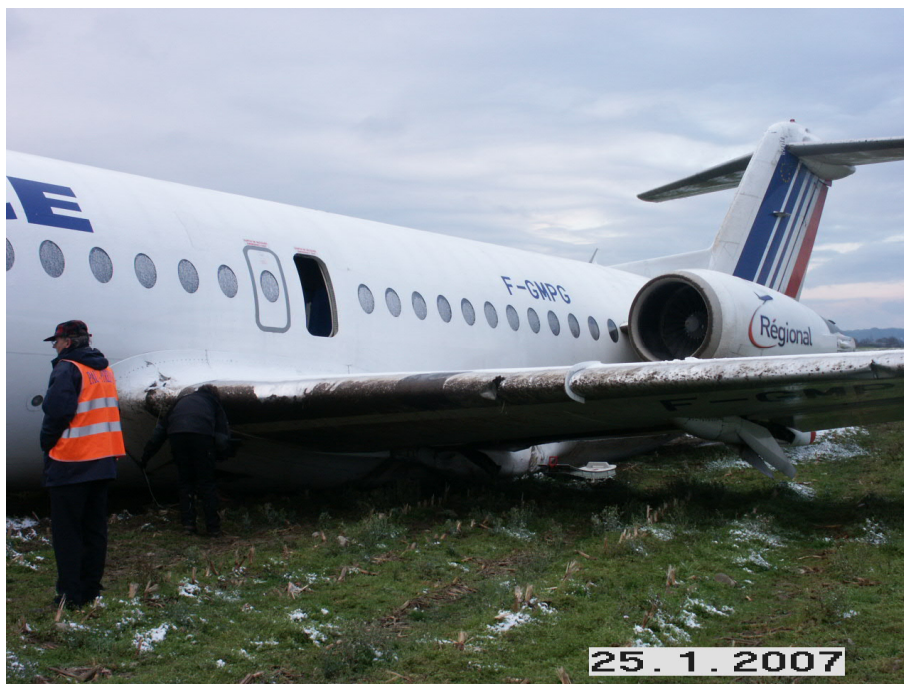
L'hôtesse a ouvert l'issue latérale arrière gauche et a fait sortir une quinzaine de passagers. Aucun passager n'a ouvert les panneaux dissimulant le mécanisme d'ouverture des autres issues de secours latérales.

Issue de secours latérale arrière gauche

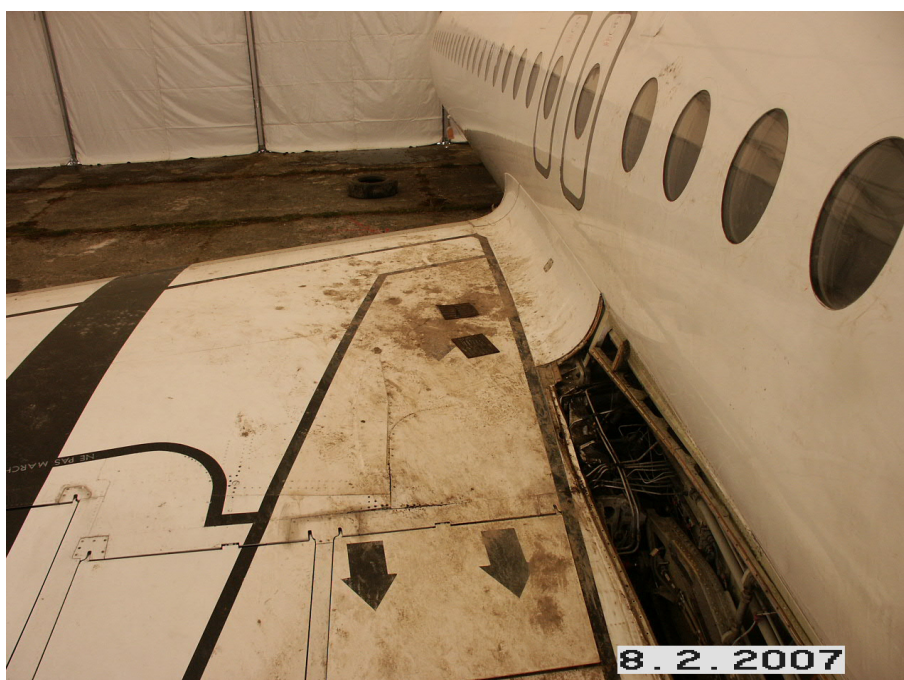
Les passagers sortis par l'issue latérale n'ont pas tous suivi le fléchage ; certains sont allés jusqu'à l'extrémité de l'aile, d'autres vers le bord d'attaque.

Cheminement d'évacuation
