# **R**apport

Accident survenu le **15 novembre 2007**  
sur l'**aérodrome de Toulouse Blagnac**  
à l'**Airbus A340-600** numéro de série **856**

**BEA**

Bureau d'Enquêtes et d'Analyses  
pour la sécurité de l'aviation civile

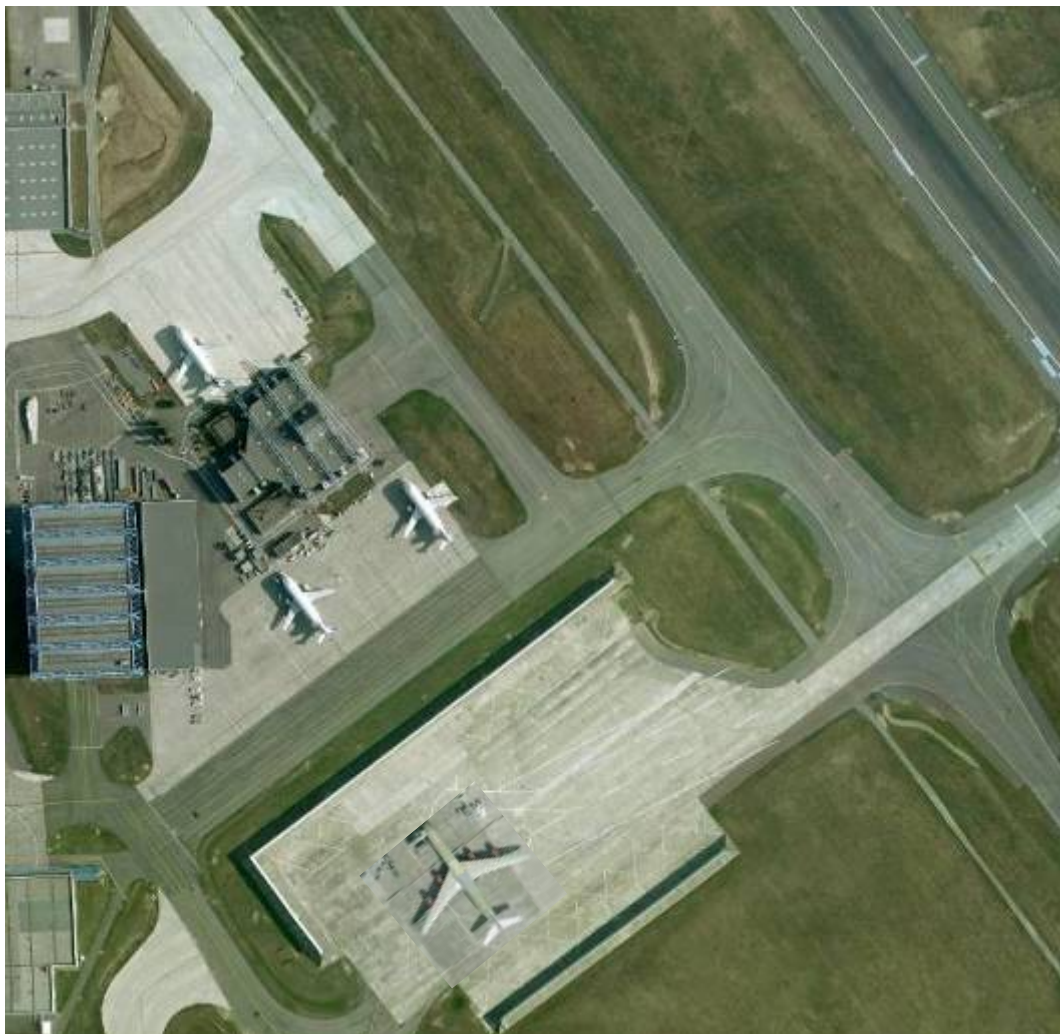
Montage photo représentant la position de l'avion au début de l'essai

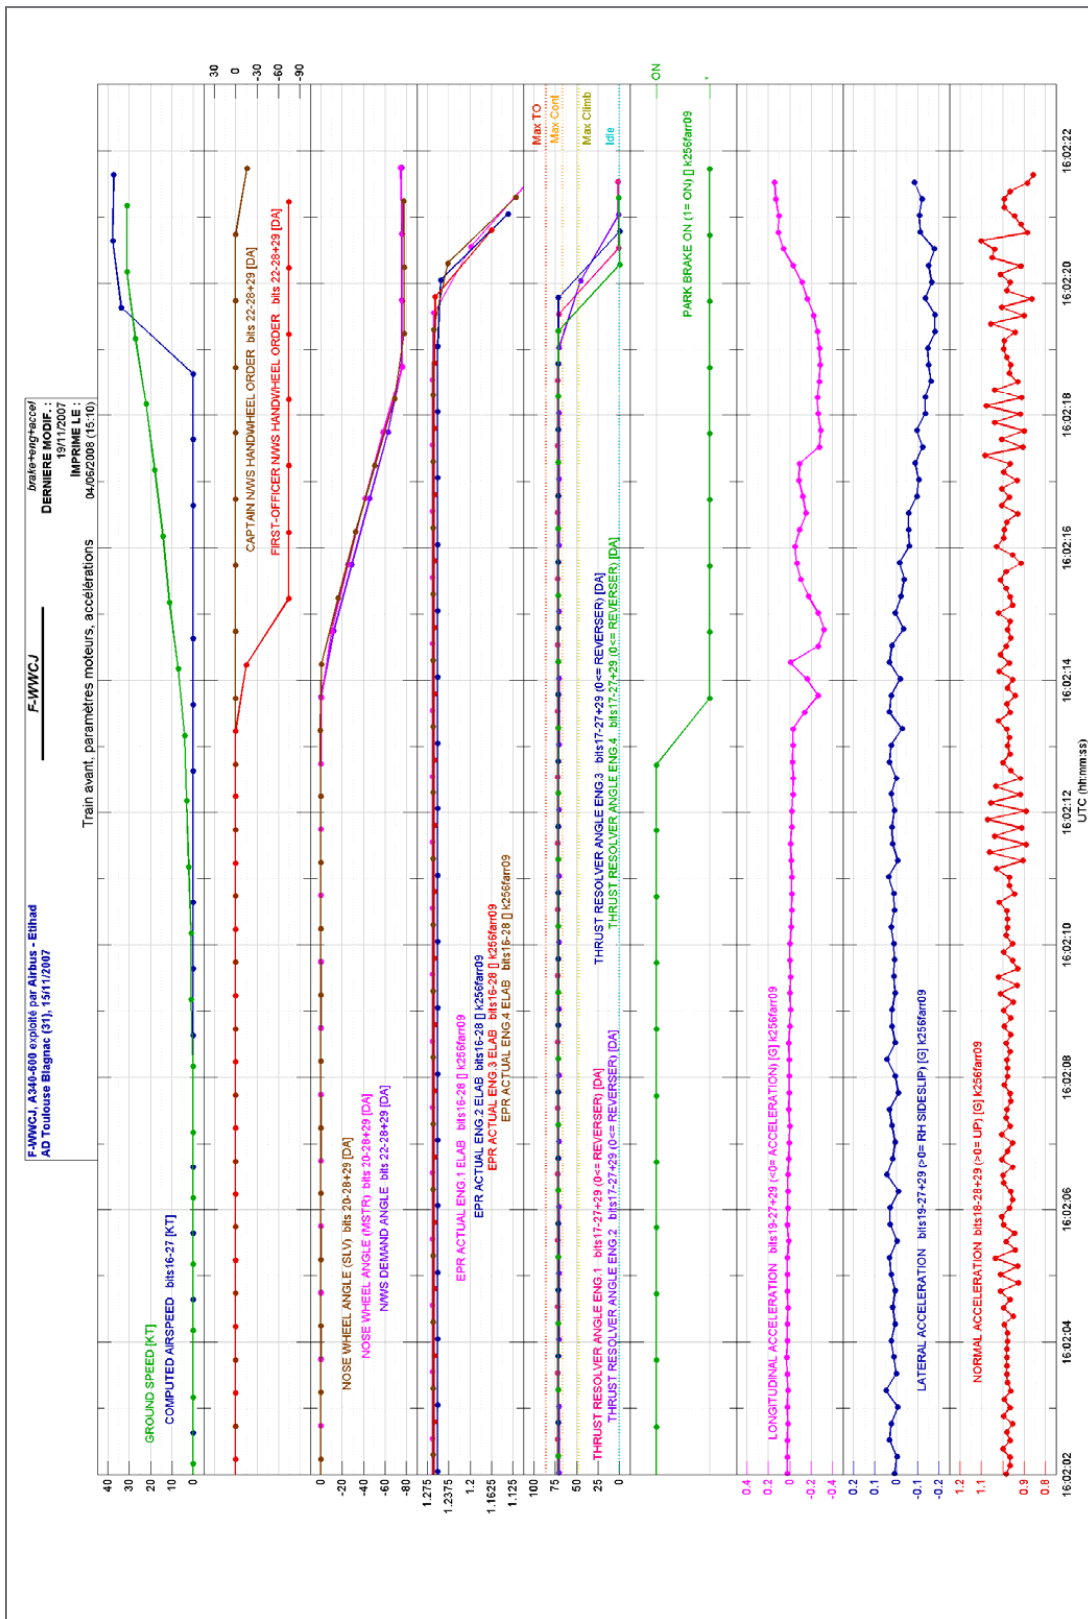
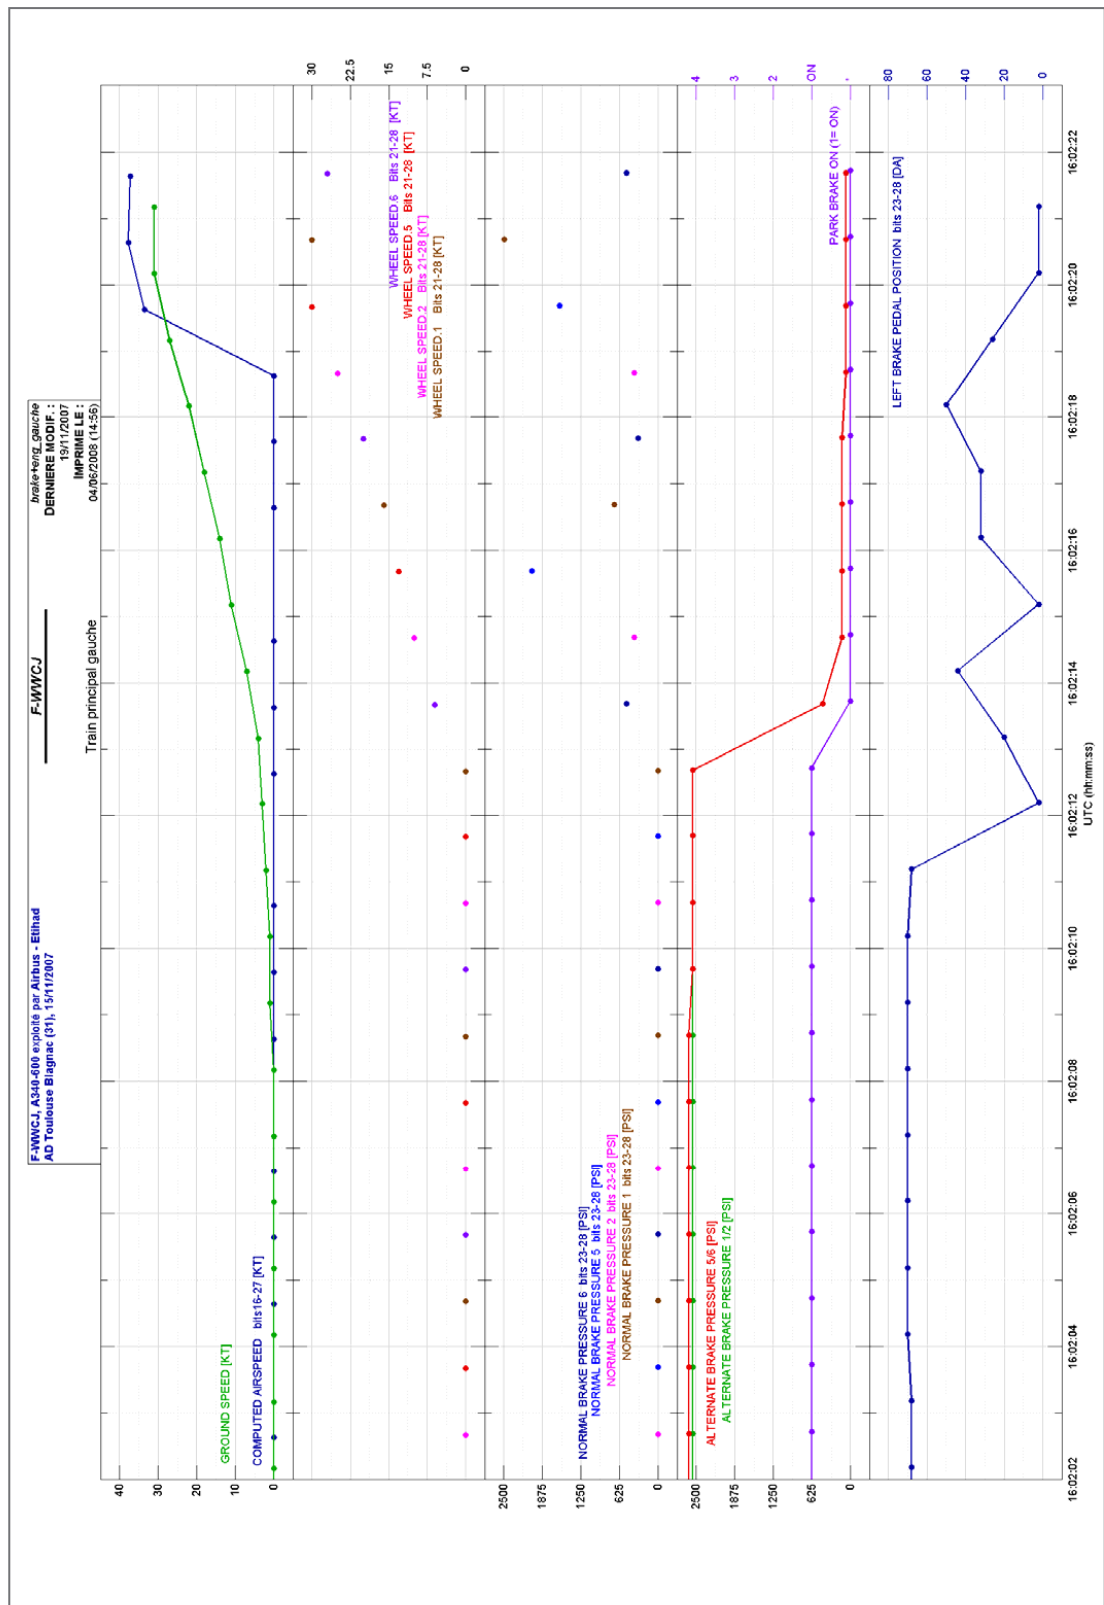
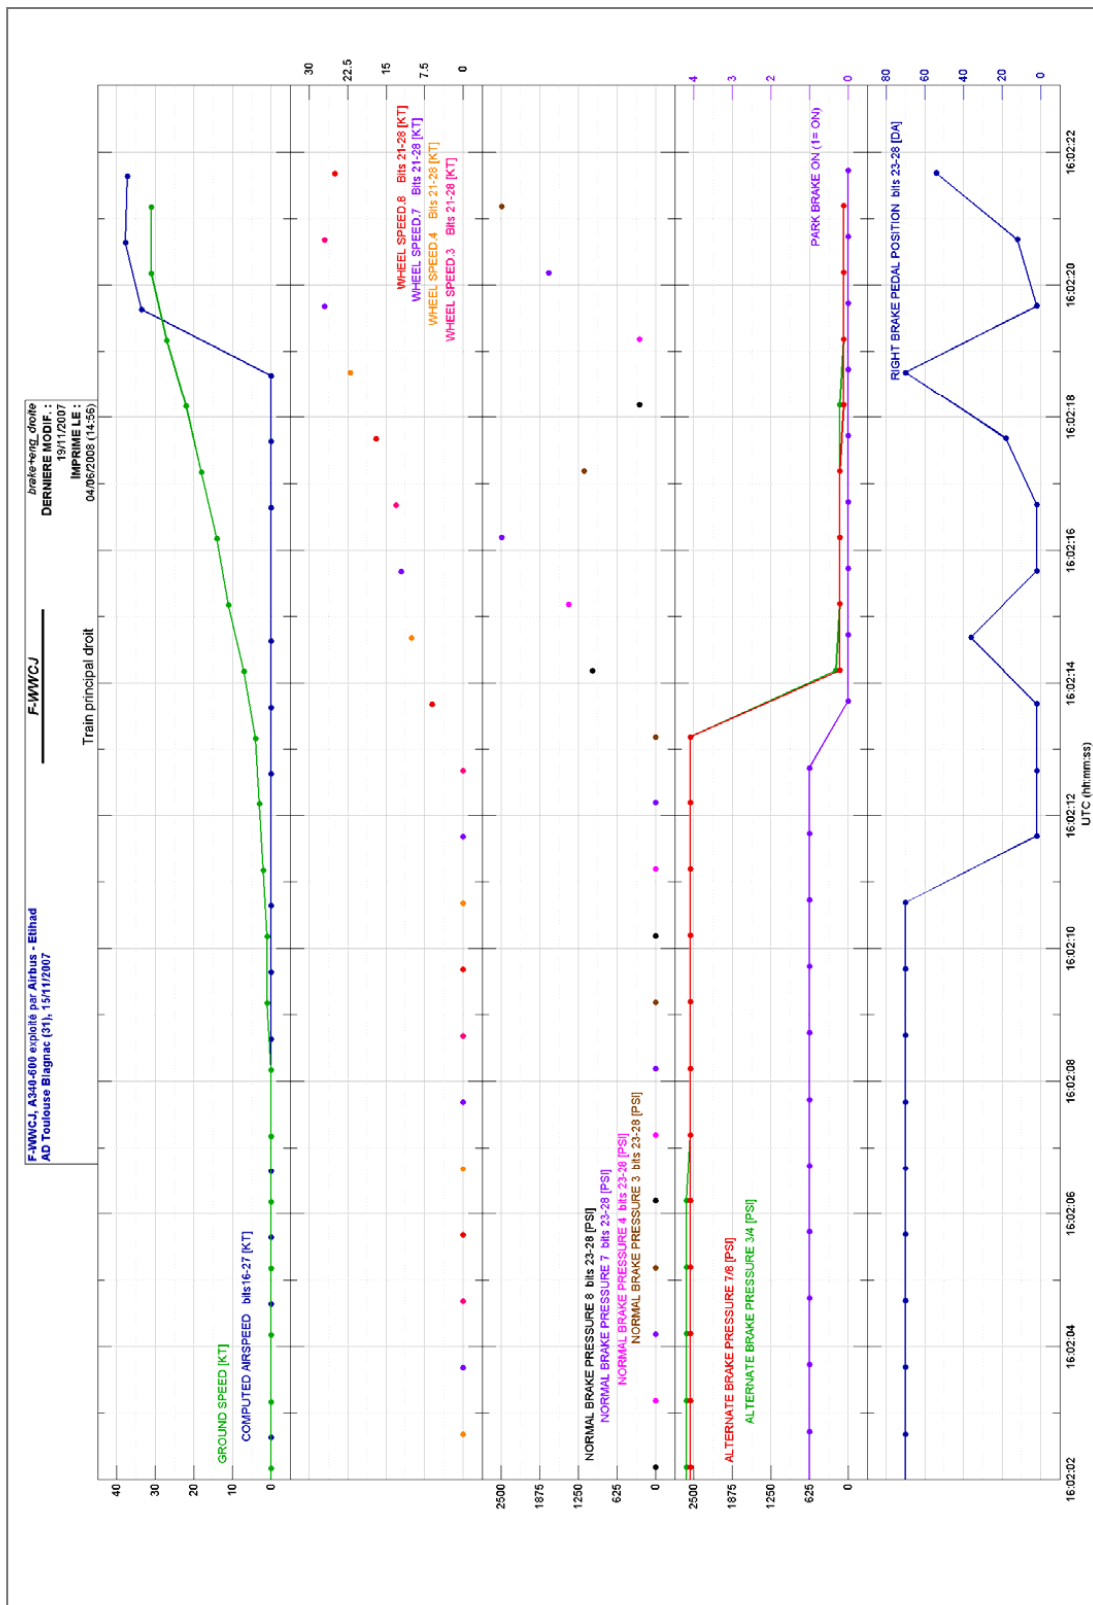
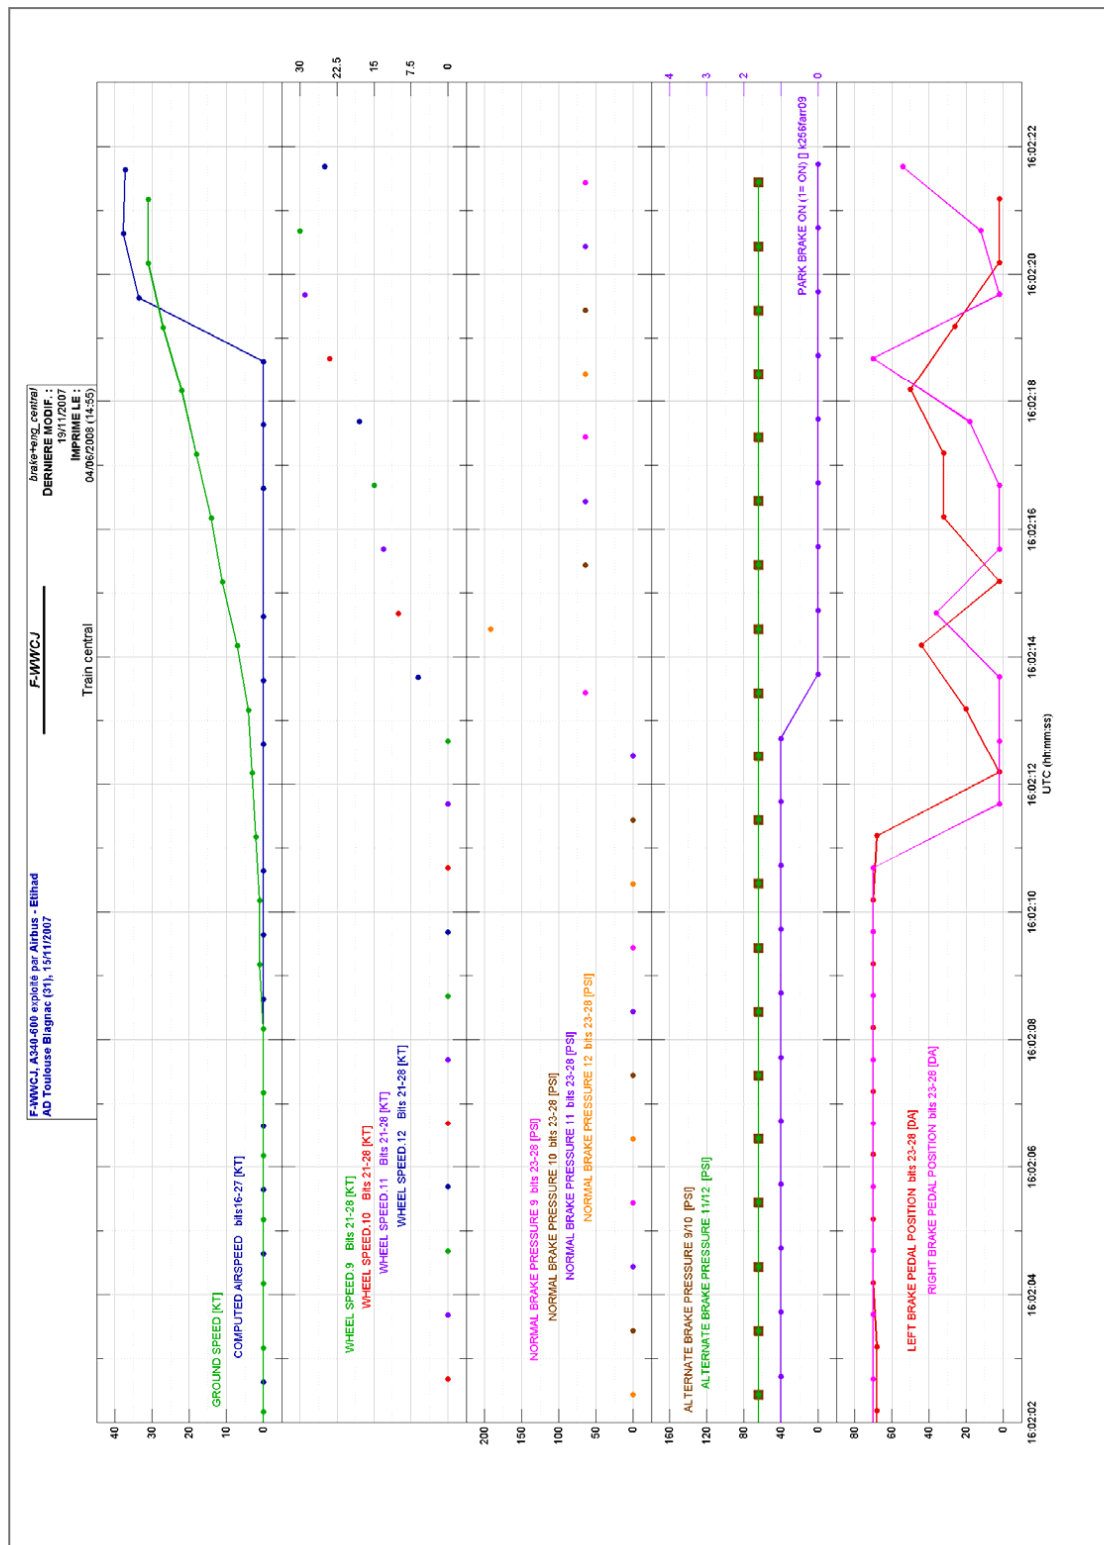
## Courbes de paramètres

Les courbes des paramètres significatifs enregistrés figurent en annexe.
