ACCIDENTE DE AVIACION

ACCDTAFa019/2015MMAN

Aeronave: Marca PILATUS, Modelo PC-12/45, Matrícula XA-BLU, año de fabricación 2003
Propietario: SERVICIOS AEREOS CORPORATIVOS, S. A. DE C. V.
Lugar: AERÓDROMO "EL BONITO" en Ciudad Acuña Coah.28 (Pista 28/10).
Hora y fecha: 12:45 horas (1745 UTC); 24 de abril de 2015.

SESION: 017 / 2018
INFORME FINAL DE LA COMISIÓN INVESTIGADORA Y DICTAMINADORA DE
ACCIDENTES E INCIDENTES DE AVIACIÓN CELEBRADA EL DÍA
08 / NOVIEMBRE / 2018

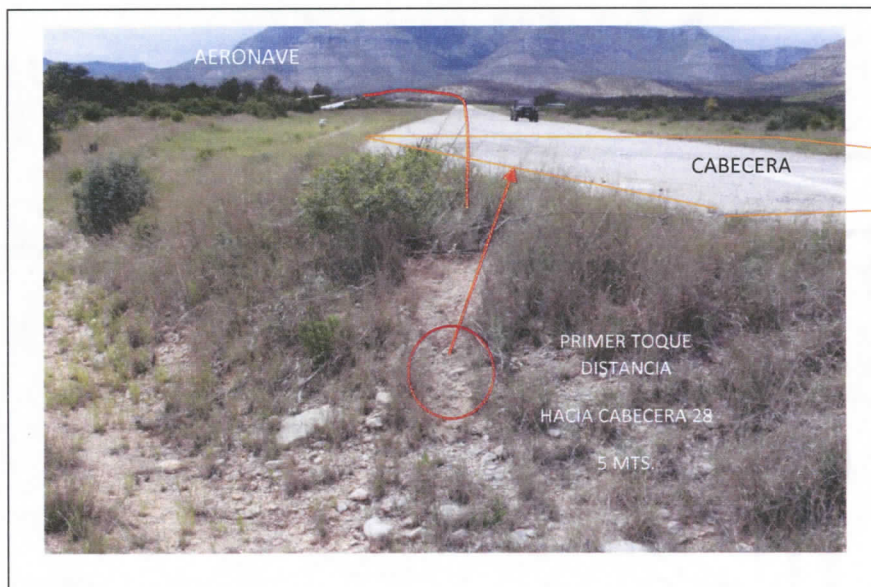
De acuerdo con las observaciones del investigador de campo, la pista tiene una orientación 10/28, la aeronave en su trayectoria hace contacto inicial antes de la cabecera 28 aproximadamente 5 m; la huella más visible pertenece a la pierna izquierda del tren principal, el contacto fue aproximadamente a unos 40 cm abajo del nivel de la pista, continuando su carrera sin control y a unos 50 m pierde totalmente la pierna izquierda y continua su carrera hasta quedar fuera de la pista de lado izquierdo deteniéndose con los postes del cercado.

Daños mayores en la pierna izquierda del tren principal, en su trayectoria causa daños a la semi-ala izquierda, siguiendo su carrera, a 100 m se le desprende la pierna izquierda; el tren derecho queda colapsado con probable fractura, se observa daño en la parte inferior de la superficie de la semi-ala derecha, el tren de nariz presenta daños en la masa y la llanta por el impacto y el arrastre, en la hélice sus cuatro palas se encontraron perfiladas y tres de ellas presentan pequeños dobleces en las puntas, en la semi-ala izquierda en el borde de ataque presenta daño por impacto con los postes del cercado perimetral, resultando perforado el tanque de combustible y derramando su contenido.

“PÉRDIDA DE CONCIENCIA SITUACIONAL AL REALIZAR SU APROXIMACIÓN VISUAL POR DEBAJO DE LA PENDIENTE DE PLANEADO, OCACIONANDO QUE LA AERONAVE TOCARA EL TERRENO 5 METROS ANTES DE LA CABECERA”

1. Considerar reconstruir conforme a la normatividad aeronáutica las características actuales de la cabecera de la pista 28/10, para su corrección e incrementar las ayudas visuales y señalización.
