**МЕЖГОСУДАРСТВЕННЫЙ АВИАЦИОННЫЙ КОМИТЕТ
КОМИССИЯ ПО РАССЛЕДОВАНИЮ АВИАЦИОННЫХ ПРОИСШЕСТВИЙ**

**ОКОНЧАТЕЛЬНЫЙ ОТЧЕТ
ПО РАССЛЕДОВАНИЮ АВИАЦИОННОГО ПРОИСШЕСТВИЯ**

Вид авиационного происшествия	АПБЧЖ
Тип воздушного судна	B-737-300
Государственный и регистрационный опознавательные знаки	EX-37005
Заводской номер	24681
Владелец ВС	Авиакомпания «Avia Traffic Company»
Эксплуатант	Авиакомпания «Avia Traffic Company»
Авиационная администрация	Агентство ГА Кыргызской Республики
Место авиационного происшествия	Кыргызская Республика, аэрордом Ош Координаты: N 40°35'59,00" и E 072°48' 40,04"
Дата, время авиационного происшествия	22.11.2015, 02:00 UTC (08:00 местного времени), сумерки

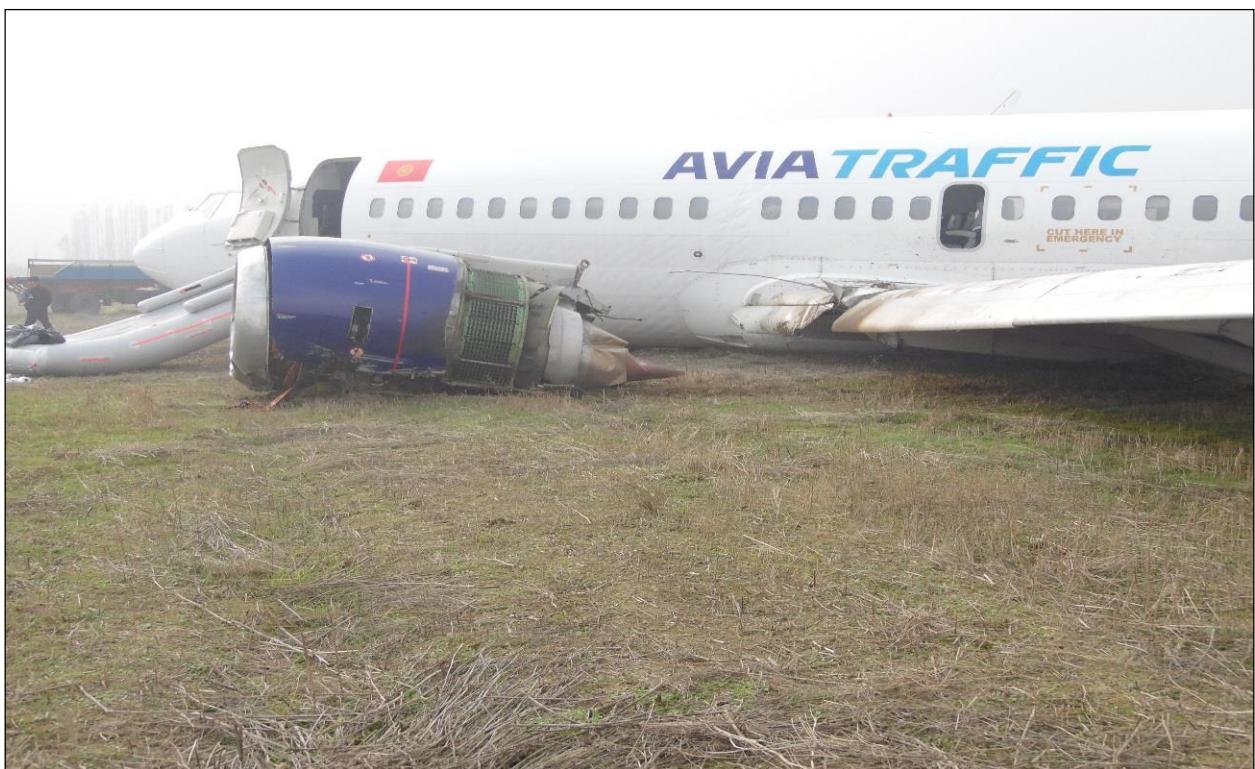
При движении самолета по полосе и грунту происходило разрушение элементов конструкции крыла, механизации, фюзеляжа, стабилизатора, левого и правого двигателей. В результате сильного трения фюзеляжа о ВПП произошло обгорание лакокрасочного покрытия нижней части фюзеляжа в районе капота ВСУ.

Рисунок 1 Вид ВС с левого борта

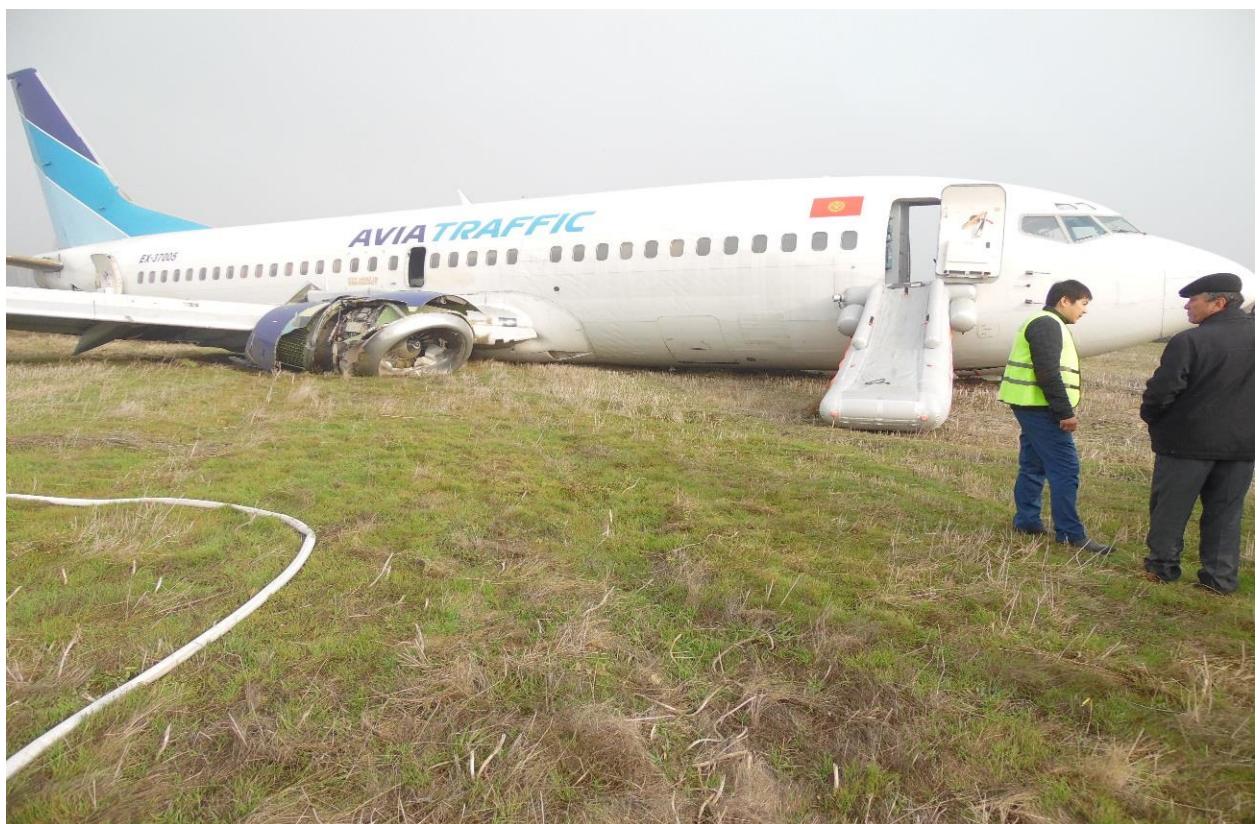
Рисунок 2 Вид ВС с правого борта

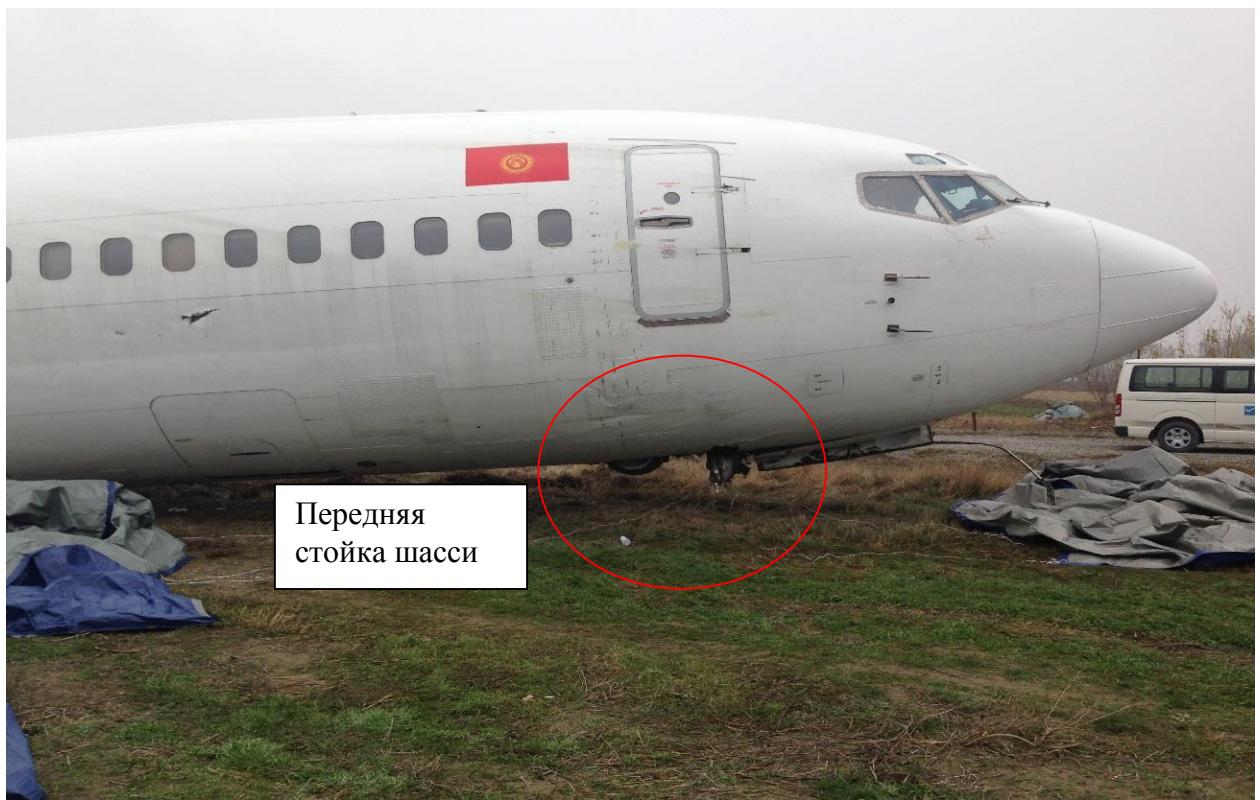
Рисунок 3 Вид передней части ВС (район передней стойки шасси)

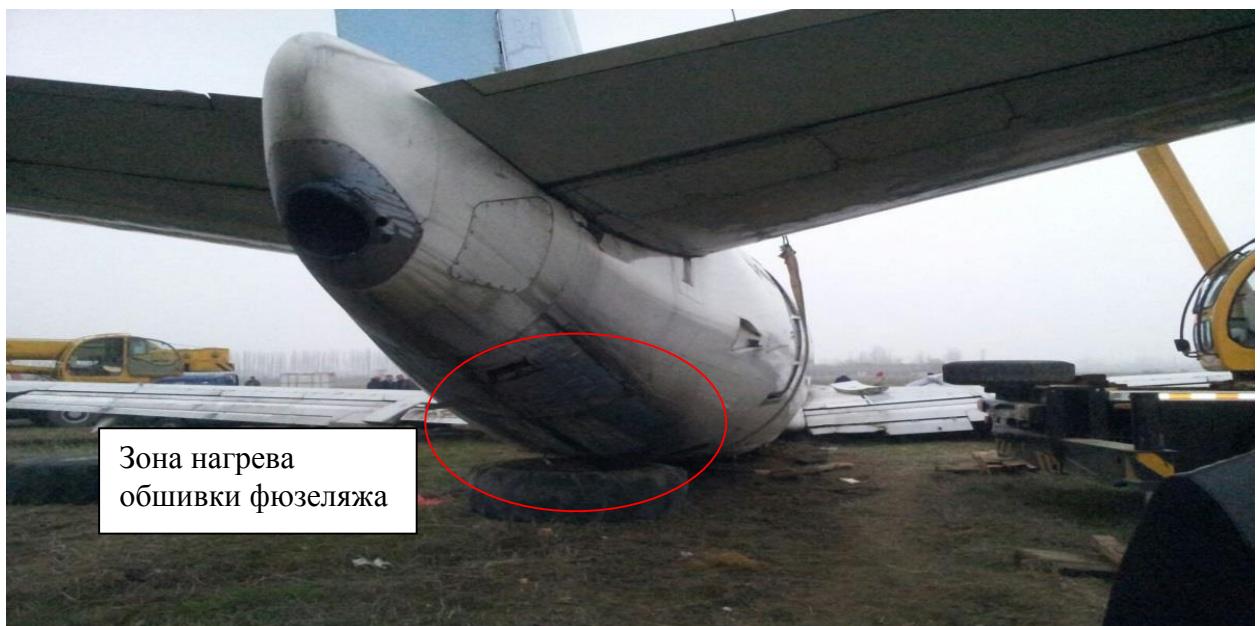
Рисунок 4 Вид хвостовой части ВС

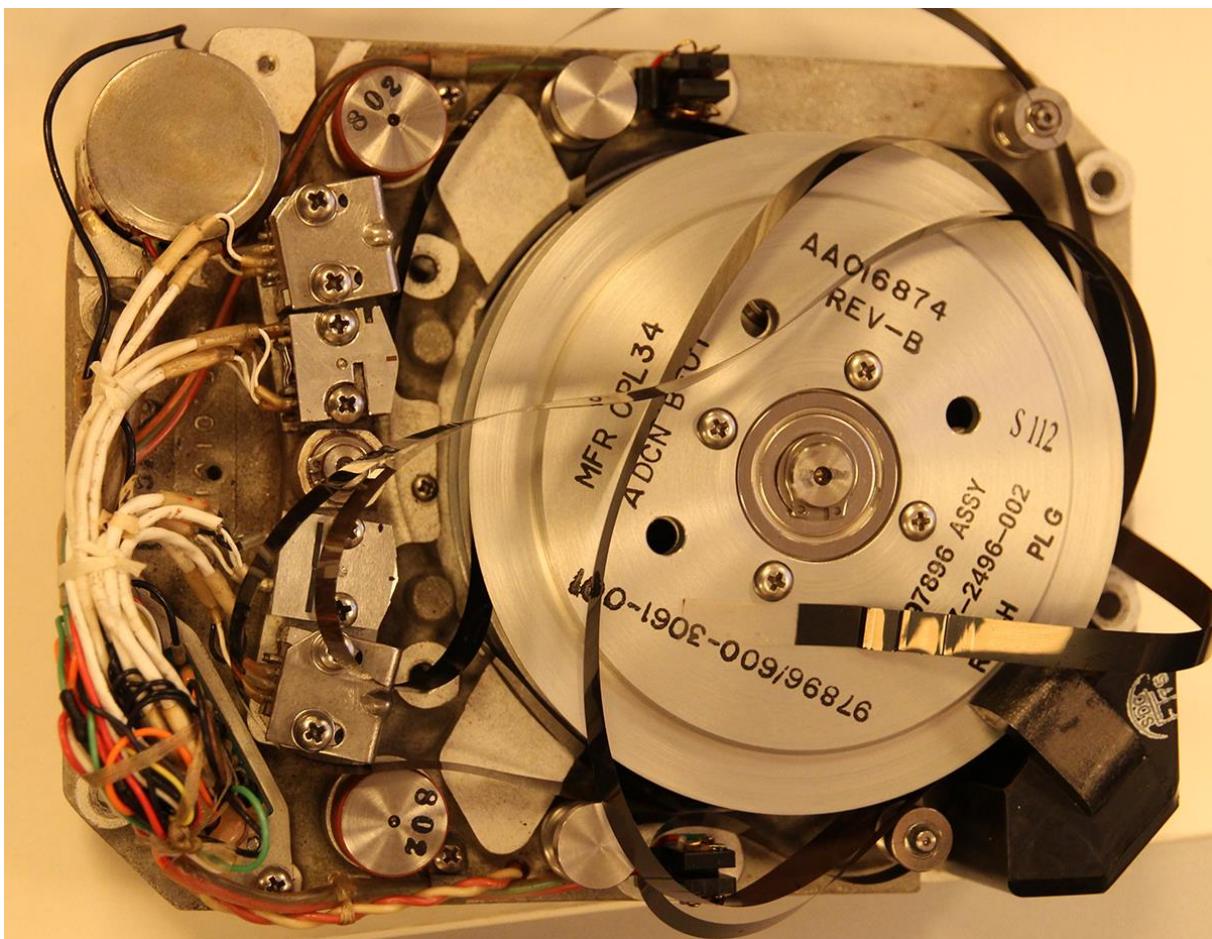
Рисунок 16 Состояние катушек и ленты CVR

- магнитная лента находится вне звукозаписывающего тракта;
- весь объем ленты находится на верхней катушке;
- конец магнитной ленты отделен от нижней катушки, на конце ленты имеется изгиб;
- пружинный механизм натяжения магнитной ленты распущен (катушки свободно вращаются);
- разрывов магнитной ленты нет;
- по всей длине ленты с одной стороны наблюдается линия истирания магнитного слоя.

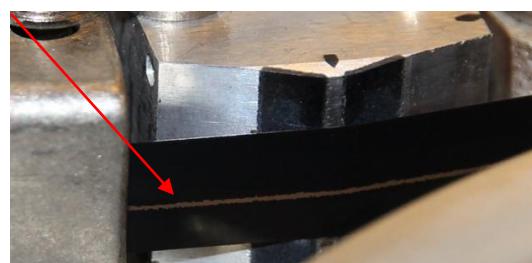
Рисунок 16а Механическое повреждение магнитного слоя ленты

9. Качество звуковой информации неудовлетворительное. Магнитная лента имеет механические повреждения в виде истирания магнитного слоя по всей длине.

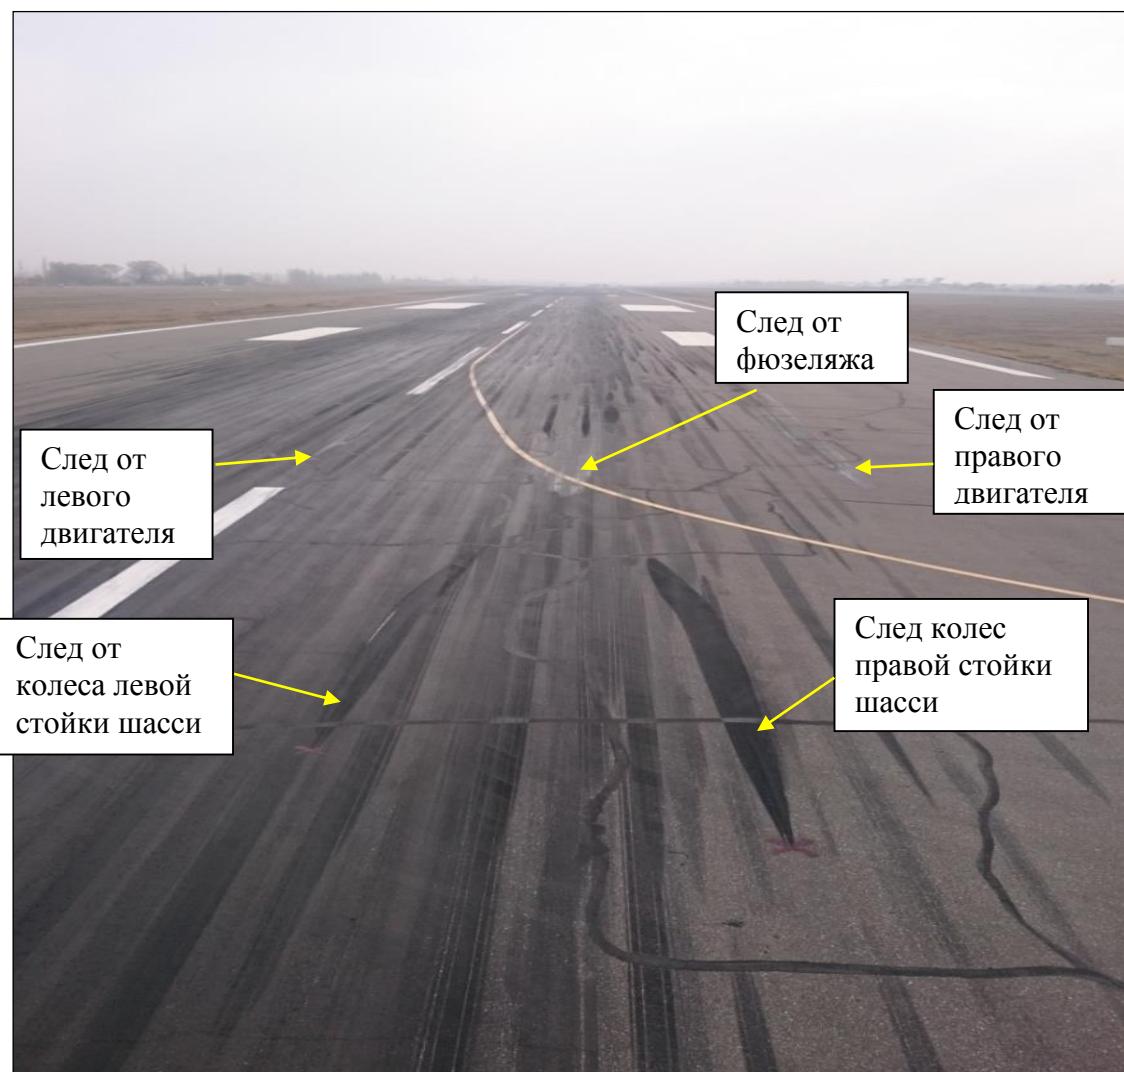
Судя по следам колес левой и правой стоек шасси (замеренное расстояние между следами составляет 3.1 метра при базовом расстоянии между основными стойками 5.23 метра), можно предполагать, что при столкновении с ВПП шасси находились в промежуточном положении в процессе «на уборку». Вследствие удара о ВПП места крепления цилиндров уборки-выпуска шасси, шлиц-шарниры были разрушены, стойки шасси не встали на замки убранного положения.

Далее произошло касание фюзеляжем и двумя двигателями (вначале правым, а затем левым), о чем свидетельствует наличие на поверхности ВПП частиц лакокрасочного покрытия конструкции ВС и двигателей (Рисунок 18). Длина следа фюзеляжа составляет 26.50 м, правого двигателя - 39.40 м, левого двигателя - 29.10 м. Далее ВС отделилось от ВПП и ушло в воздух.

Рисунок 18 Место столкновения с ВПП при уходе на второй круг

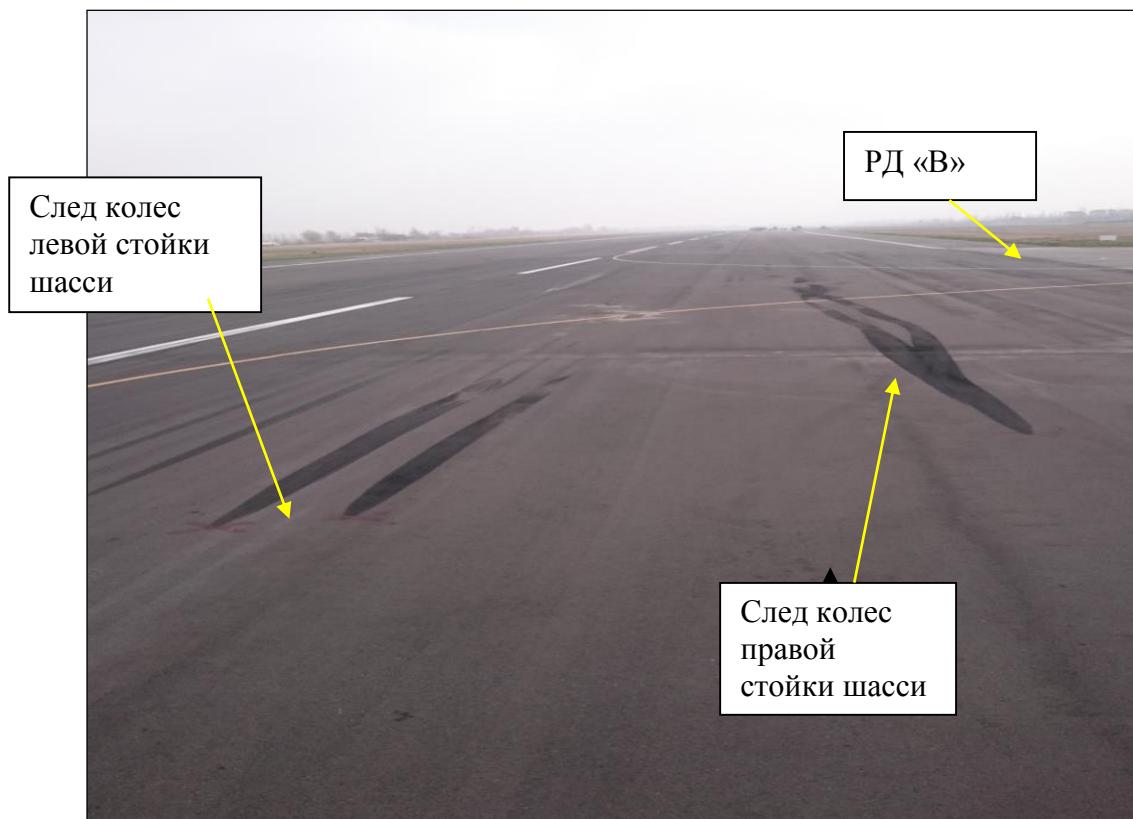
Приземление ВС произошло в районе РД «В» (Рисунок 19), на удалении 1062 м от входного порога ВПП 12. Практически одновременно отмечается след от левой и правой стоек шасси. Размер следа касания левой стойки составляет: в длину - 8.65 м, между следами колес - 0.75 м, правее осевой линии ВПП на 6.45 м. За следами колес от левой стойки, примерно на удалении 3 м, видны глубокие выбоины на ВПП от разрушенных элементов конструкции стойки. В дальнейшем, на удалении 275 м от места приземления, левая стойка отделилась от ВС, внешнее левое колесо, отделившееся от стойки, обнаружено на удалении 133 м левее оси ВПП.

Следы от колес правой стойки начинаются на удалении 1065 м от входного порога, размер следа касания составляет: в длину - 31.25 м, между внутренним и внешним колесом - 0.43 м, правее осевой линии ВПП - 11.75 м. След от колес стойки свидетельствует о самоориентировании правой стойки (разрушен шлиц-шарнир) (Рисунок 19). Внешнее колесо правой стойки отделилось от стойки и обнаружено на удалении 616 м от места

приземления, внутреннее колесо правой стойки шасси также отделилось и обнаружено на удалении 861 м правее ВПП. Далее стойка подломилась в сторону ниши шасси и осталась в этом положении до остановки самолета. После разрушения основных стоек шасси самолет продолжил движение на двигателях, фюзеляже и передней стойке шасси (Рисунок 20). На ВПП отчетливо видны следы левого и правого двигателей, временами следы прерываются, потом появляются вновь, и так до остановки ВС. На ВПП и грунтовом участке видны следы от колес передней стойки шасси. Общее направление движения совпадает с курсом посадки.

Рисунок 19 Место аварийной посадки

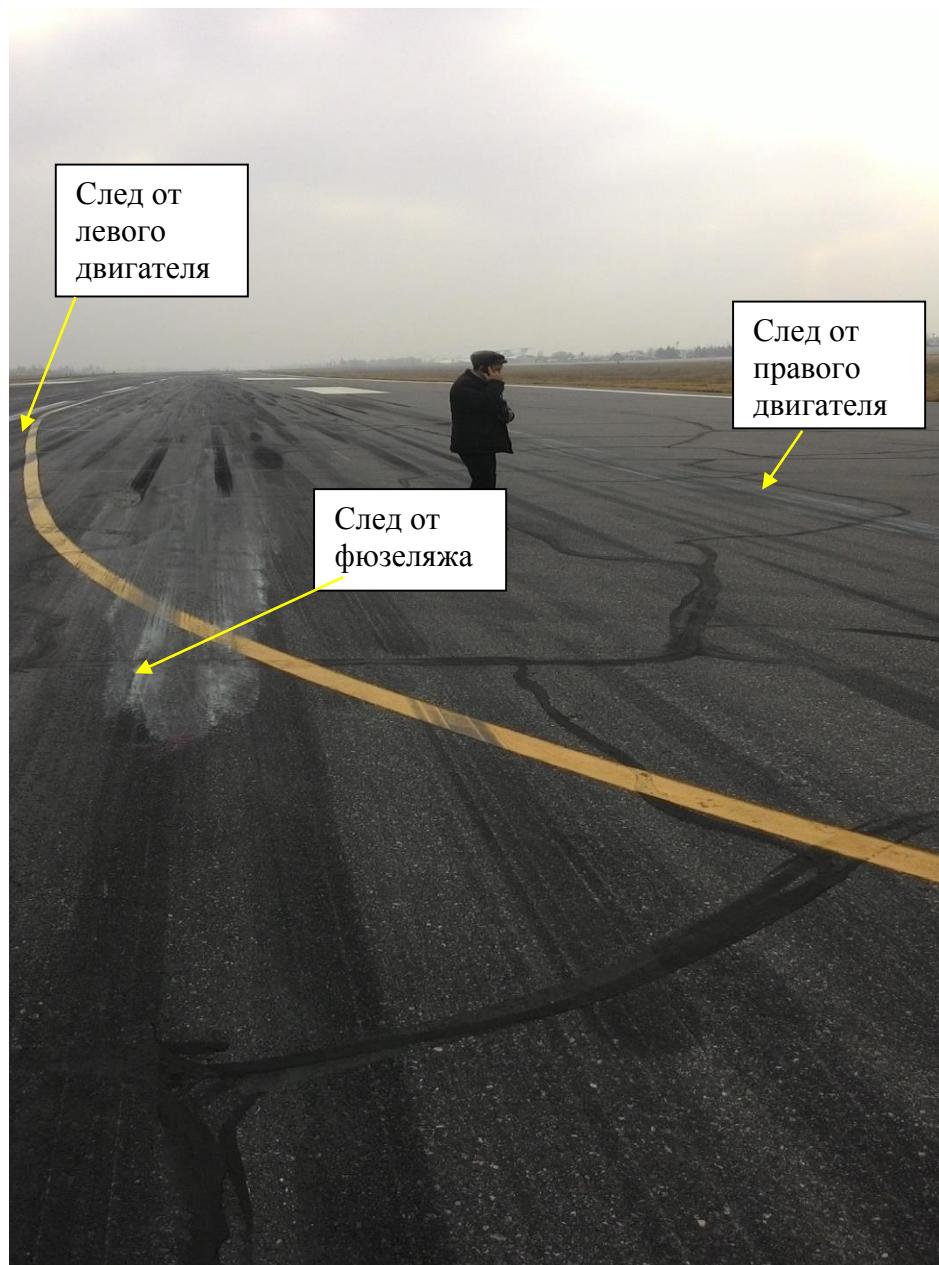
Рисунок 20 Следы от фюзеляжа самолета и двигателей на ВПП

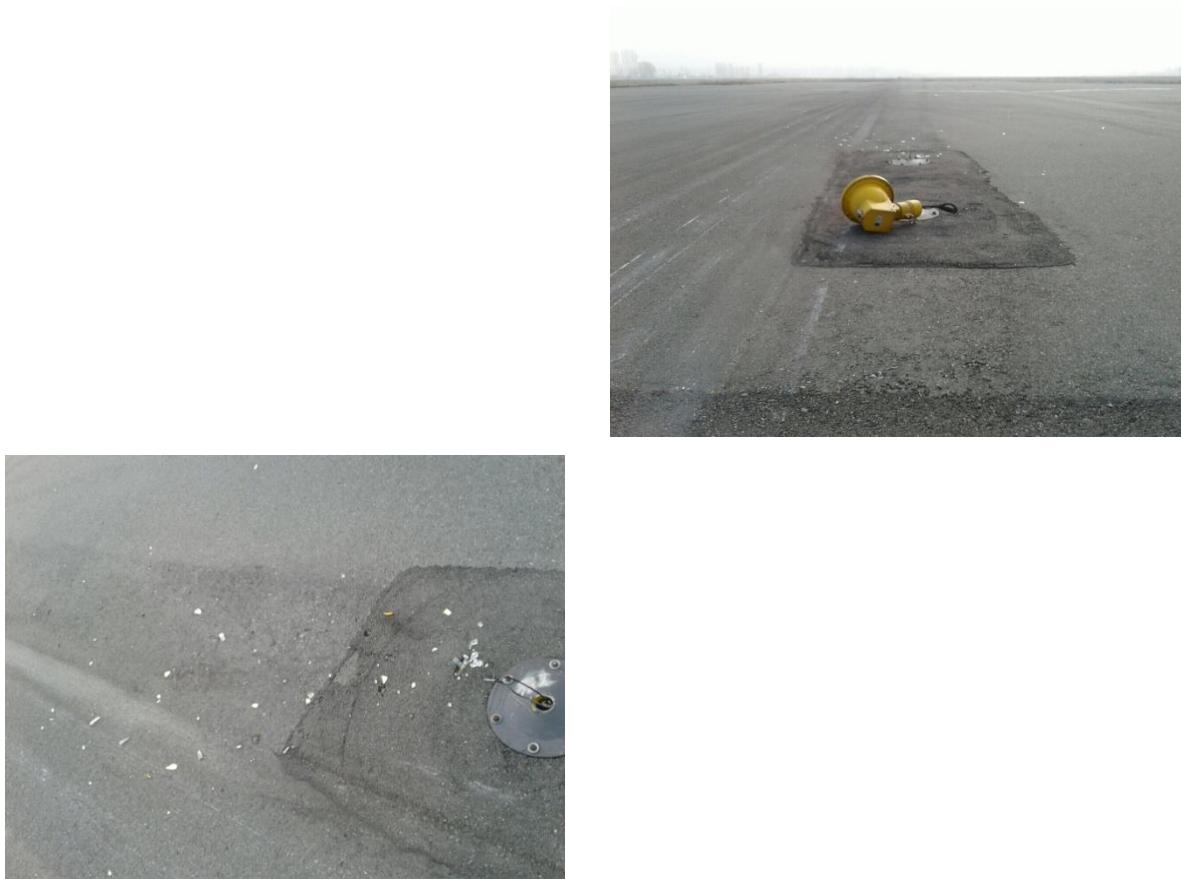
При выкатывании с ВПП были разрушены два ограничительных фонаря светосистемы (Рисунок 21).

Рисунок 21 Сбитые ограничительные огни светосистемы

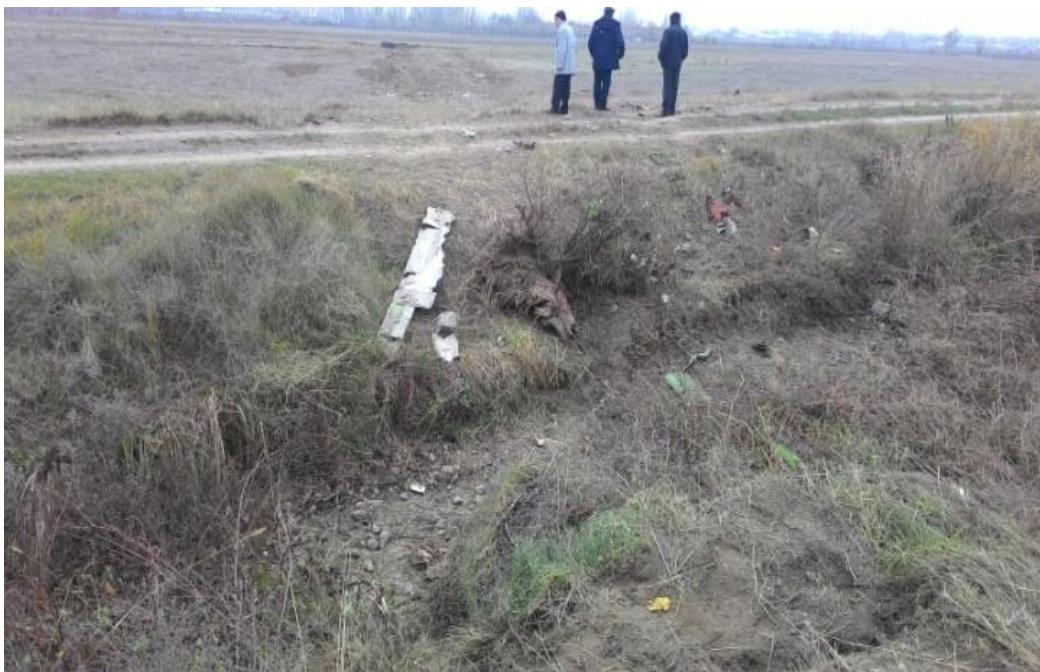
Далее ВС продолжило движение по грунту, имеются четкие следы колес передней стойки шасси. На удалении ~400 м от входного порога ВПП 30 ВС пересекло два арыка шириной 6 метров, глубиной до 3 метров (арыки расположены за пределами полосы, свободной от препятствий, длина которой составляет 250 м) (Рисунок 22).

Рисунок 22 След при пересечении ВС арыков

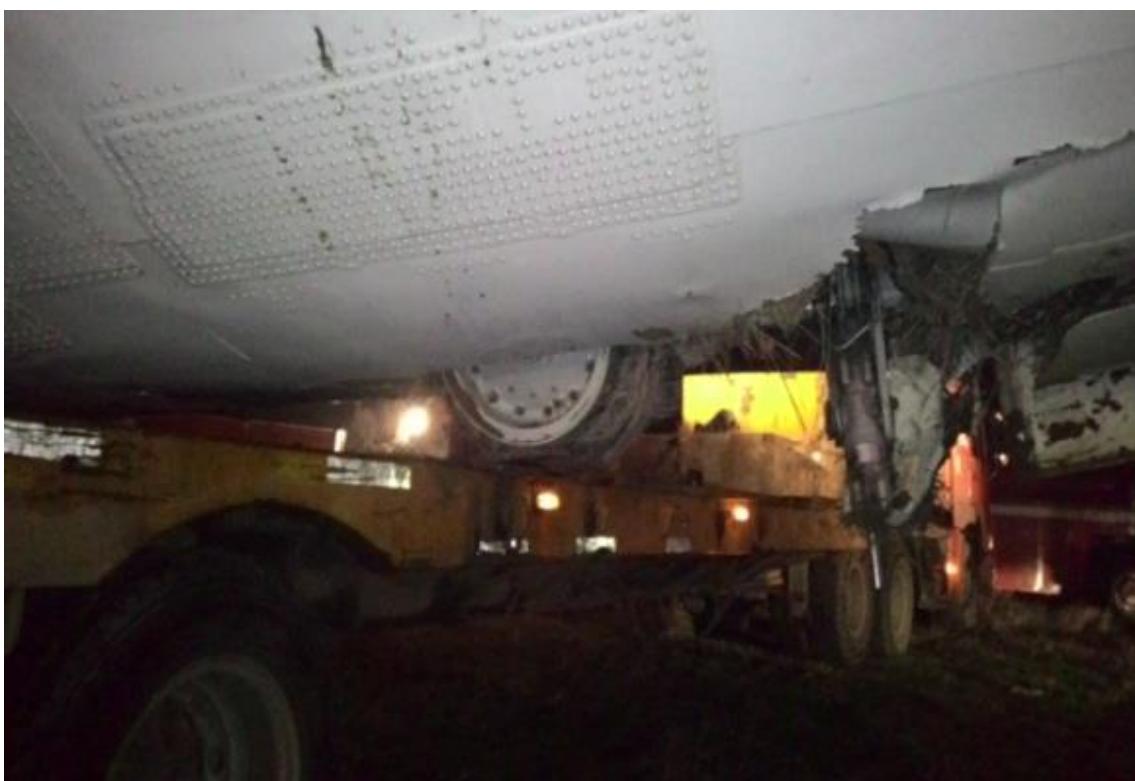
При пересечении арыков передняя стойка подломилась против движения ВС (Рисунок 24). ВС остановилось на удалении 529 метров от входного порога ВПП 30. Координаты расположения центра масс ВС: N40°35'59.00", E 072°48'40.04".

Рисунок 24 Разрушенная передняя стойка

Разовая команда «Выпущенное положение передней опоры шасси» продолжала регистрироваться. Передняя стойка находилась в выпущенном положении и ее разрушение произошло только после выкатывания с ВПП при пересечении арки перед остановкой самолета.

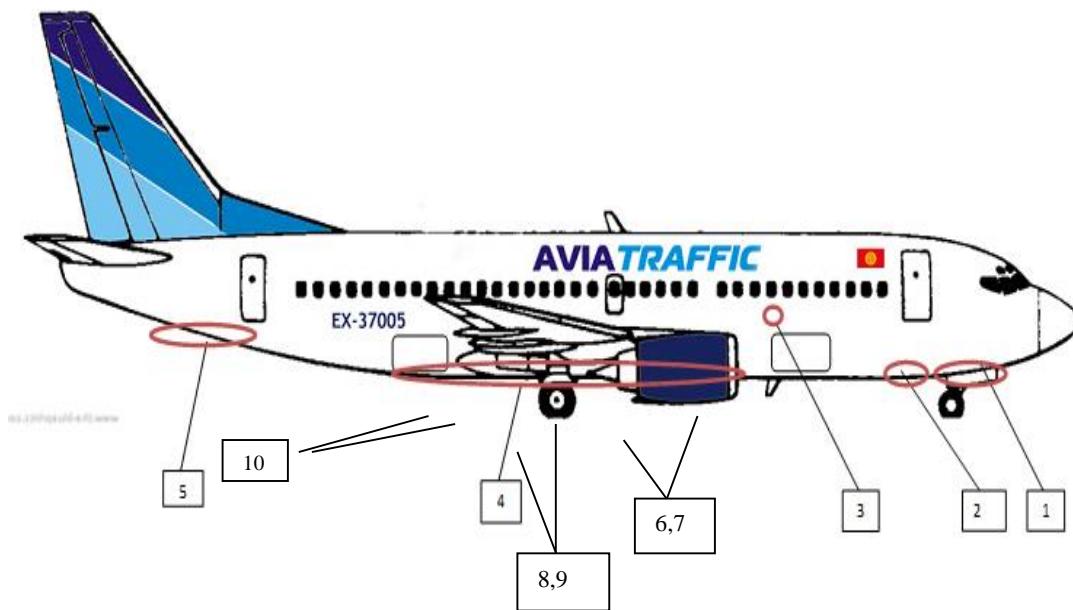
Рисунок 26 Схема основных повреждений и разрушений

1. разрушена передняя стойка шасси;
2. повреждены силовой набор фюзеляжа и отсек электронного оборудования;
3. вмятина на фюзеляже;
4. деформация и разрывы нижней части фюзеляжа;

5. повреждение фюзеляжа в районе ВСУ, воздействие высоких температур при трении о поверхность ВПП;
6. разрушен правый двигатель;
7. разрушен левый двигатель;
8. разрушена левая основная стойка шасси и система уборки-выпуска шасси;
9. разрушена основная правая стойка шасси и система уборки-выпуска шасси;
10. повреждены закрылки и предкрылки.

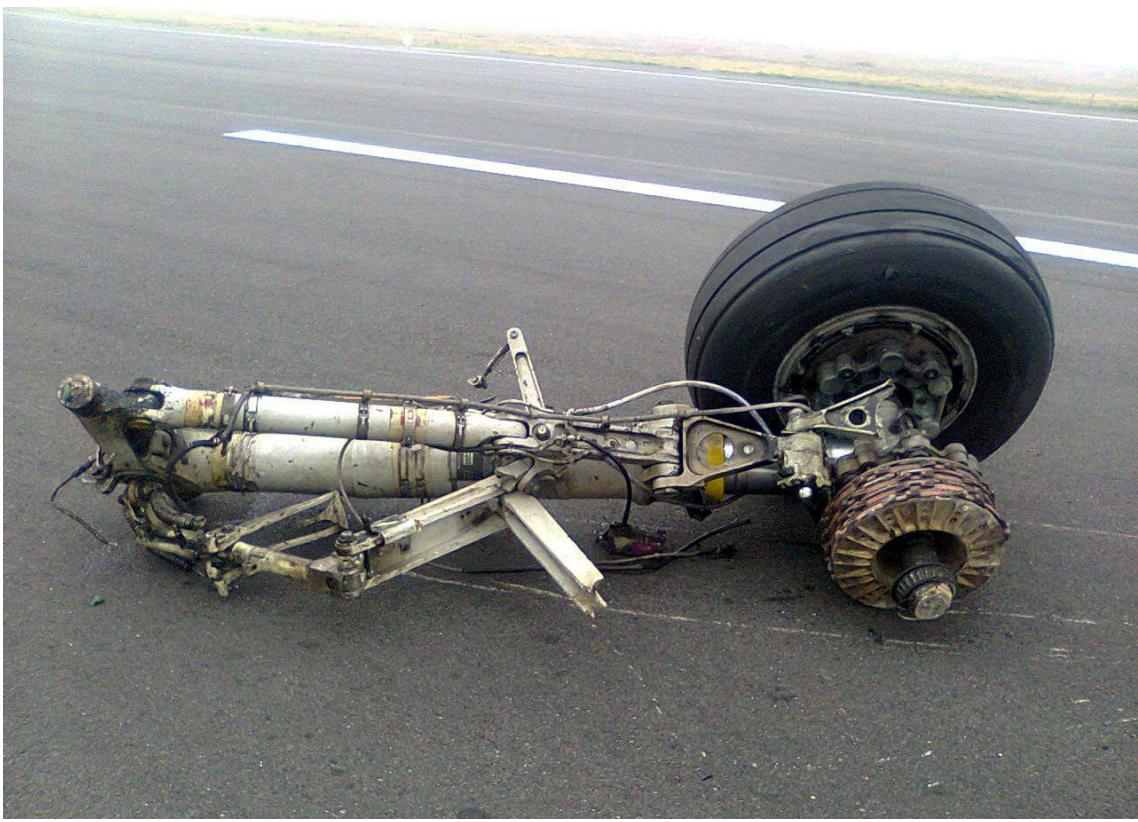
Левая основная стойка шасси находилась отдельно, в 275 м от места приземления при аварийной посадке (Рисунок 27).

Рисунок 27 Левая стойка шасси

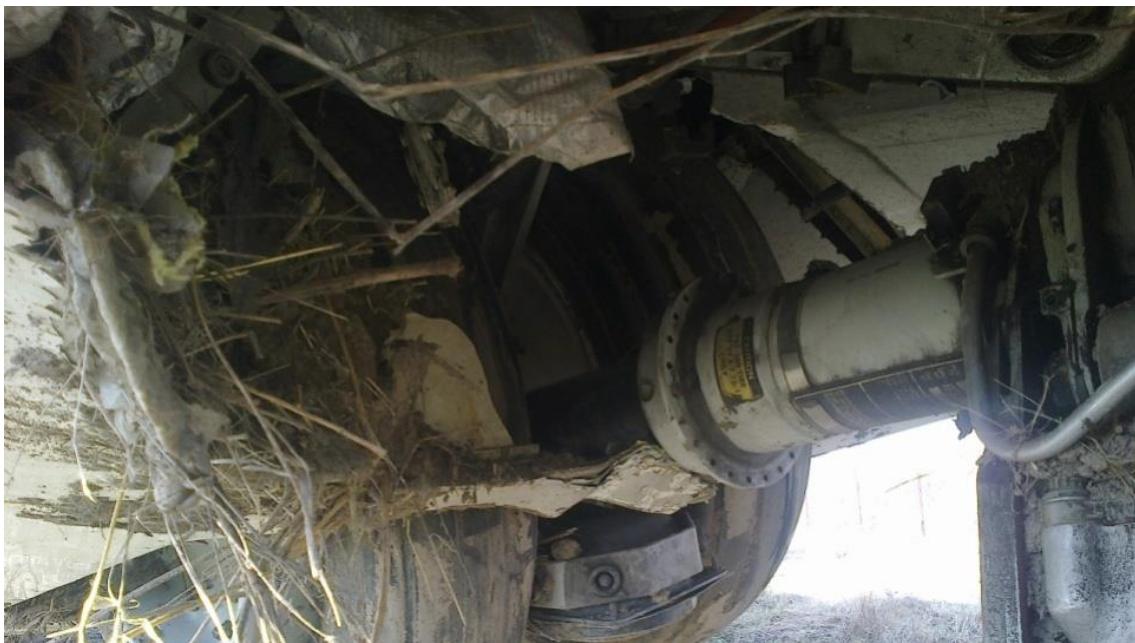
Правая основная стойка шасси находилась в нише (Рисунок 28) и была развернута на 90 градусов. На стойке остался один внутренний тормоз (P/N 2606672-4, S/N B7428). Внешний тормоз (P/N 2606672-2, S/N B0472) проломил обшивку фюзеляжа и находился в заднем багажнике самолета.

Рисунок 28 Основная правая стойка шасси

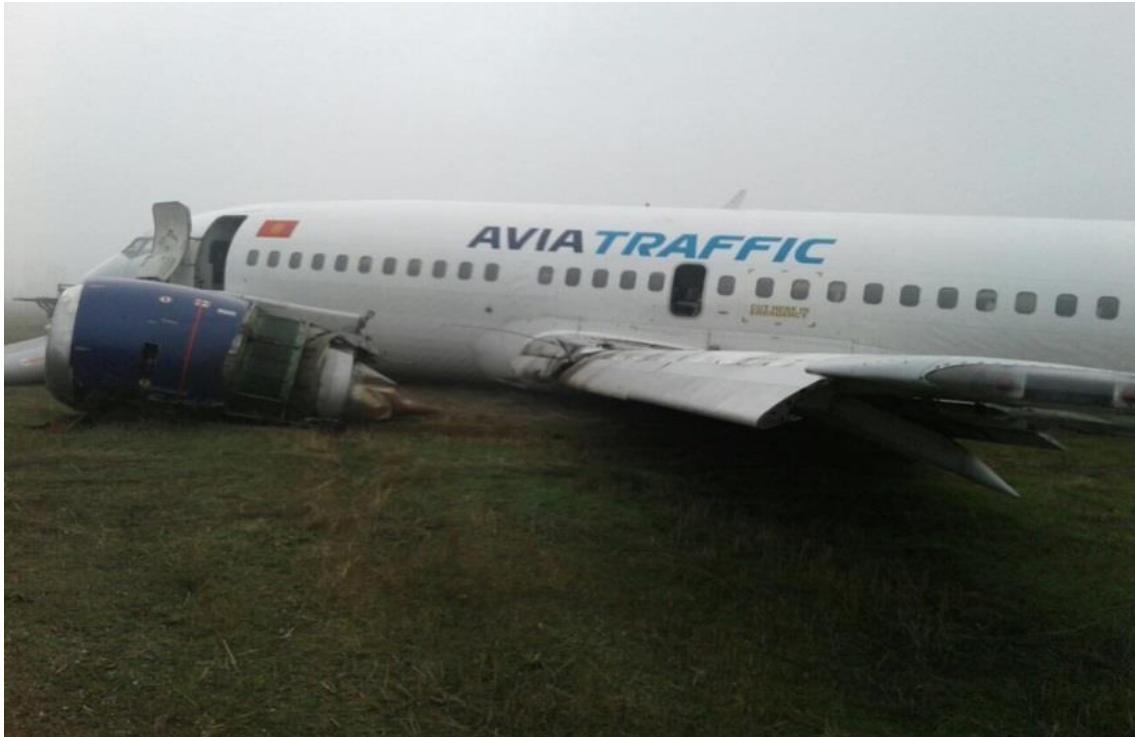
- вентилятор поврежден, лопатки с 14 по 30 погнуты в комплевой части;
- капоты двигателя повреждены в нижней части, на внешнем капоте отсутствует лючок осмотра CSD, на внутреннем капоте повреждены крепления капота к двигателю в верхней части;

- корпус компрессора видимых повреждений не имеет, корпус камеры сгорания поврежден частично в нижней части;
- корпус турбины поврежден;
- створки реверса разрушены в нижней части с правой и с левой стороны (на 4-8 часов);

- выходное сопло турбины и стекатель деформированы и имеют повреждения;
- крепление двигателя к пylonу крыла разрушено полностью, трубы, электропровода, проводка управления оборваны;

- маслобак деформирован, поврежден, трубы маслосистемы в нижней части разрушены.

Рисунок 29 Положение левого двигателя относительно самолета

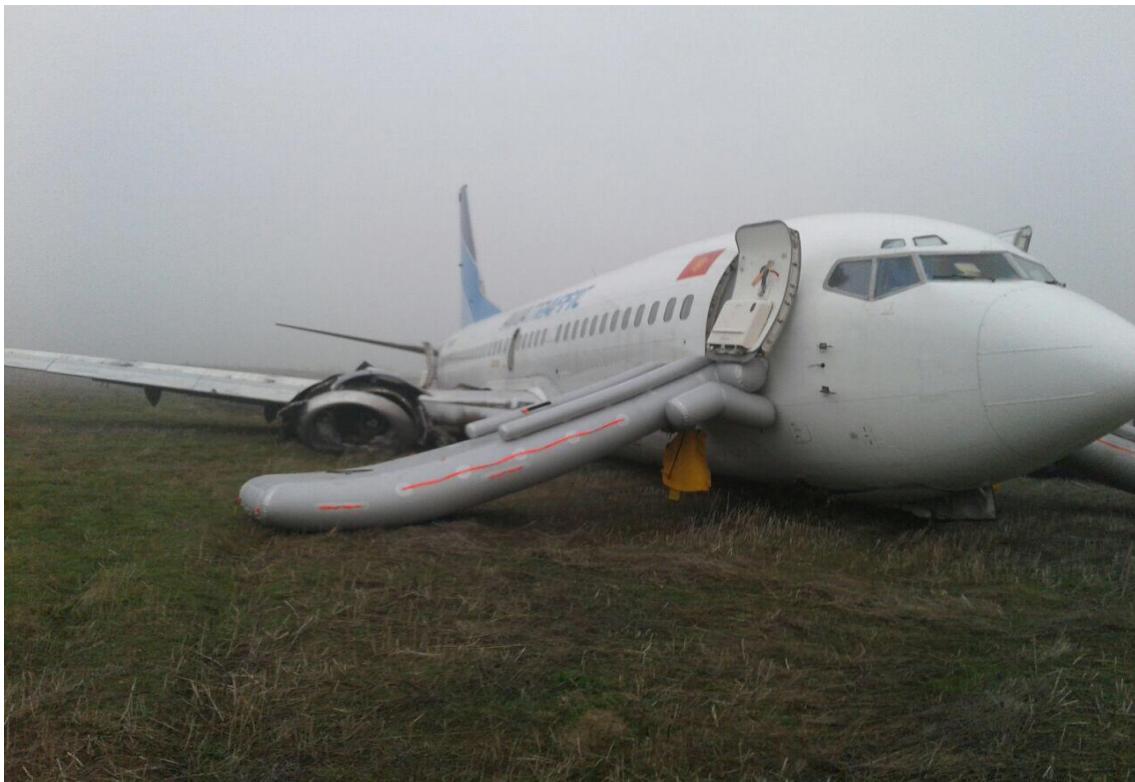
Правый двигатель CFM56-3B-2, S/N 724672. После остановки ВС двигатель находился под крылом (Рисунок 30).

Рисунок 30 Положение правого двигателя относительно самолета

- входной направляющий аппарат имеет обрыв заклепок левой, правой части и разрушение с разрывом материала входной кромки в нижней части, нижняя половина ВНА полностью разрушена;

- нижняя часть (место установки гидронасоса) коробки приводов полностью разрушена;
- гидравлический насос полностью разрушен, фрагменты гидронасоса найдены перед арыком;

- корпус основного топливного фильтра на насосе имеет пробоину D=20 мм;
- нижняя часть корпуса первого контура полностью разрушена, корпус второго контура частично деформирован;

- капоты двигателя полностью разрушены, фрагменты капотов найдены по ходу движения ВС;
- масляные, топливные, гидравлические воздушные трубы в нижней части двигателя разрушены (оторваны), электропровода оборваны;

- реверс и решетки реверса в нижней части двигателя полностью разрушены, фрагменты реверса и решетки реверса найдены по ходу движения ВС;
- кожух камеры сгорания видимых повреждений не имеет, трубы подвода топлива к форсункам в нижней части двигателя деформированы;

- выходное сопло турбины и стекатель деформированы и имеют повреждения.

Падение давления масла правого двигателя произошло из-за разрушения трубопроводов линии откачки масла от опор двигателя после столкновения самолета с ВПП при попытке ухода на второй круг и опережающего удара о ВПП правым двигателем.

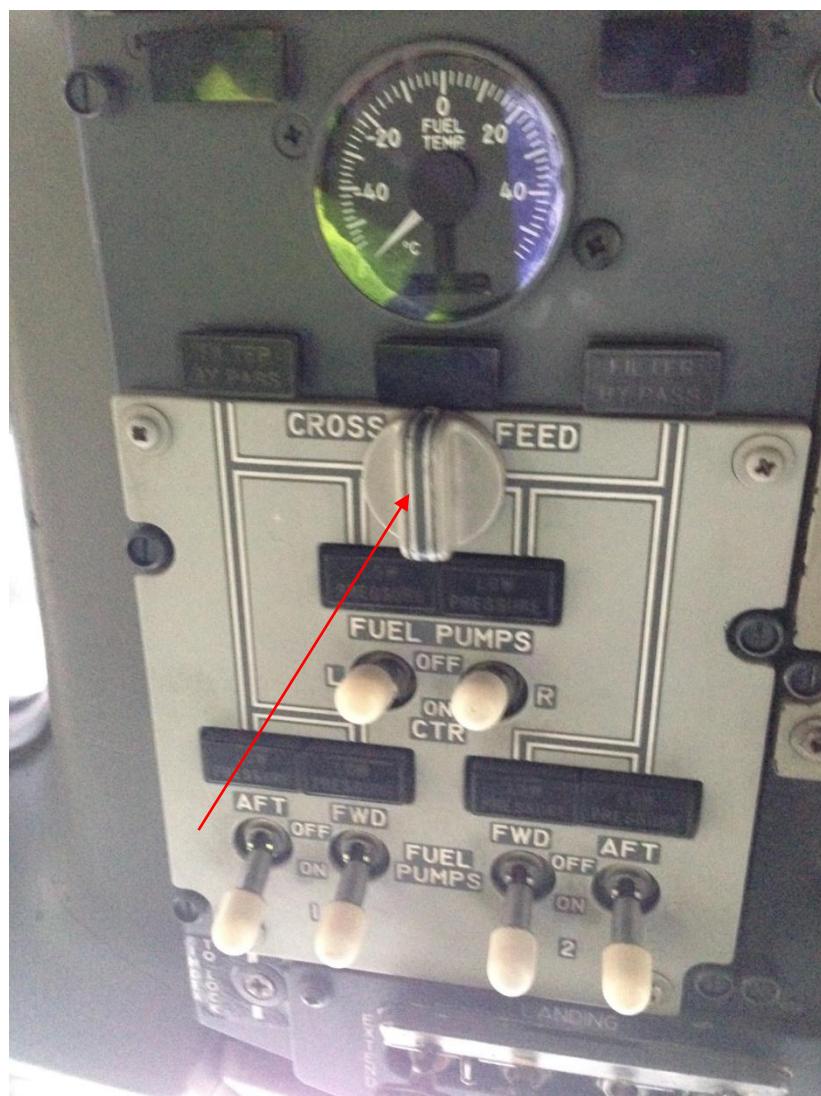
При осмотре кабины экипажа установлено, что после выключения правого двигателя не было включено перекрестное питание левого двигателя от левой и правой группы баков. Выработка шла из бака левого крыла (Рисунок 31).

Рисунок 31 Пульт управления топливной системой

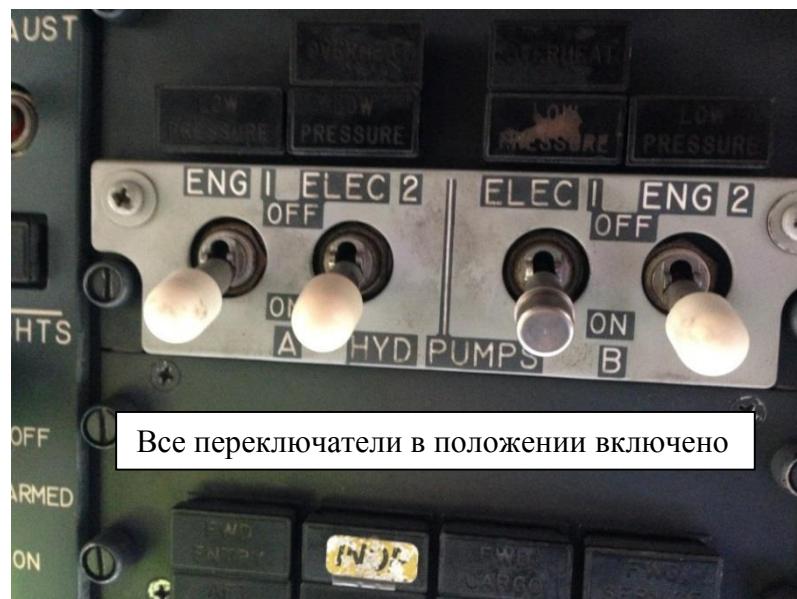
При осмотре кабины установлено, что выключатели гидронасосов г/с «А» и «В» экипажем не были выключены (Рисунок 32). Аварийная гидросистема была подключена к системе управления рулем направления, переключатель г/с «А» находится в положении «STBY RUD» (Рисунок 33). Переключатель г/с «В» в положение «STBY RUD» переведен не был.

Рисунок 32 Положение переключателей на щитке управления Г/С после АП

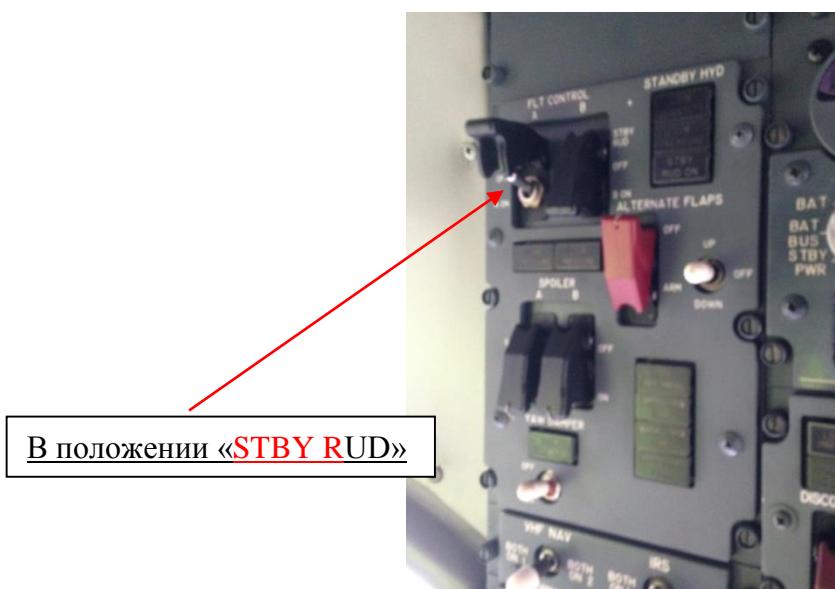
Рисунок 33 Положение переключателей подключения аварийной ГС к управлению РН после АП
