**МЕЖГОСУДАРСТВЕННЫЙ АВИАЦИОННЫЙ КОМИТЕТ
КОМИССИЯ ПО РАССЛЕДОВАНИЮ АВИАЦИОННЫХ ПРОИСШЕСТВИЙ**

ОКОНЧАТЕЛЬНЫЙ ОТЧЕТ

ПО РЕЗУЛЬТАТАМ РАССЛЕДОВАНИЯ АВИАЦИОННОГО ПРОИСШЕСТВИЯ

Вид авиационного происшествия	Катастрофа
Тип воздушного судна	Самолет Ан-2
Государственный и регистрационный опознавательные знаки	РА-02305
Собственник	ООО «Зодиак Групп»
Эксплуатант	НП «Даль Транс Аэро»
Авиационная администрация	Дальневосточное МТУ Росавиации
Место авиационного происшествия	РФ, Амурская область, в районе аэродрома Эжимчан, координаты: 53°04'19" с. ш.; 132°56'26" в. д.
Дата и время	07.11.2017, 08:50 местного времени (06.11.2017, 23:50 UTC), день

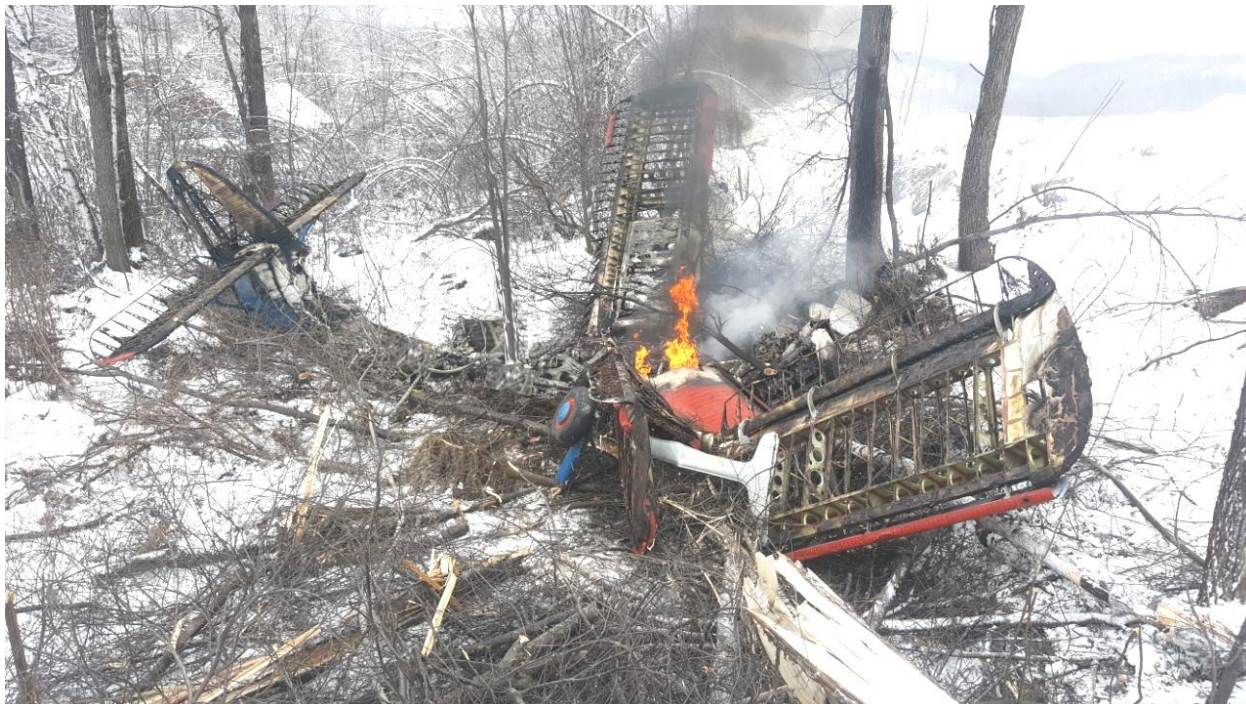
Рис. 2. Общий вид ВС на месте АП

Самолет расположен на земле на нижней части фюзеляжа без разброса элементов конструкции. На хвостовой части отсутствует обшивка. Хвостовое колесо шасси находится на штатном месте, повреждений не имеет. Руль высоты находится в положении «на кабрирование», руль направления – в положении «вправо» (вид по полету).

Левая консоль нижнего крыла отделена от фюзеляжа и находится в разрушенном и обгоревшем состоянии.

Левая консоль верхнего крыла расположена под углом около 45° относительно земной поверхности, обшивка отсутствует. Концевой топливный бак левой группы находится на штатном месте, разрушен и оплавлен вследствие воздействия высокой температуры. Средний бак отсутствует в результате полного выгорания. Корневой бак смещен с места крепления, разрушен и оплавлен.

Левая стойка шасси отделена от места крепления, находится в разрушенном и обугленном состоянии.

Правая консоль верхнего крыла отделена от фюзеляжа, смещена вперед к носовой части самолета и разрушена в районе среднего бака. На ее передней части имеются характерные повреждения вследствие соударения с деревьями. Концевой топливный бак правой группы находится на штатном месте, повреждений не имеет. Правая стойка шасси отделена от правой консоли нижнего крыла.

Фюзеляж самолета разрушен и сгорел, отсутствуют стенки и крыша грузовой кабины. В обломках фюзеляжа обнаружен аварийный радиомаяк АРМ-406 в обугленном состоянии. Других пилотажно-навигационных приборов и приборов контроля работы двигателя не обнаружено.

Двигатель с моторамой отделены от элементов фюзеляжа. Лопастей ВВ деформированы, одна из них оплавлена.

Цилиндры двигателя при внешнем осмотре повреждений не имеют, целостность агрегатов двигателя не нарушена. На воздухозаборнике имеются следы копоти. Нижняя часть двигателя следов возгорания не имеет.

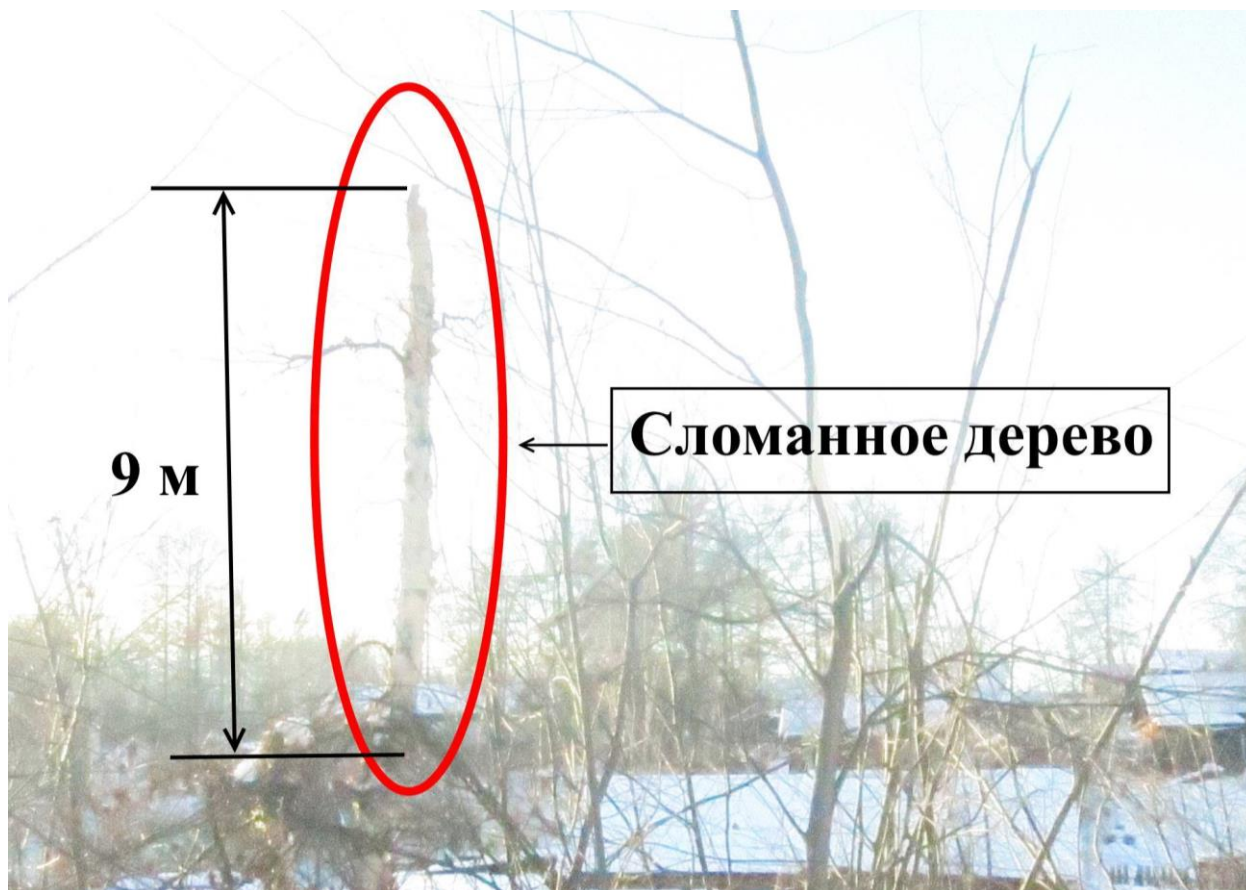
Рис. 5. Вид сломанного дерева от первого столкновения с ВС

В результате осмотра места АП установлено, что при выполнении вынужденной посадки первое столкновение ВС произошло с деревом (березой), расположенным на удалении около 20 м западнее места АП (Рис. 5), с последующим столкновением с земной поверхностью.

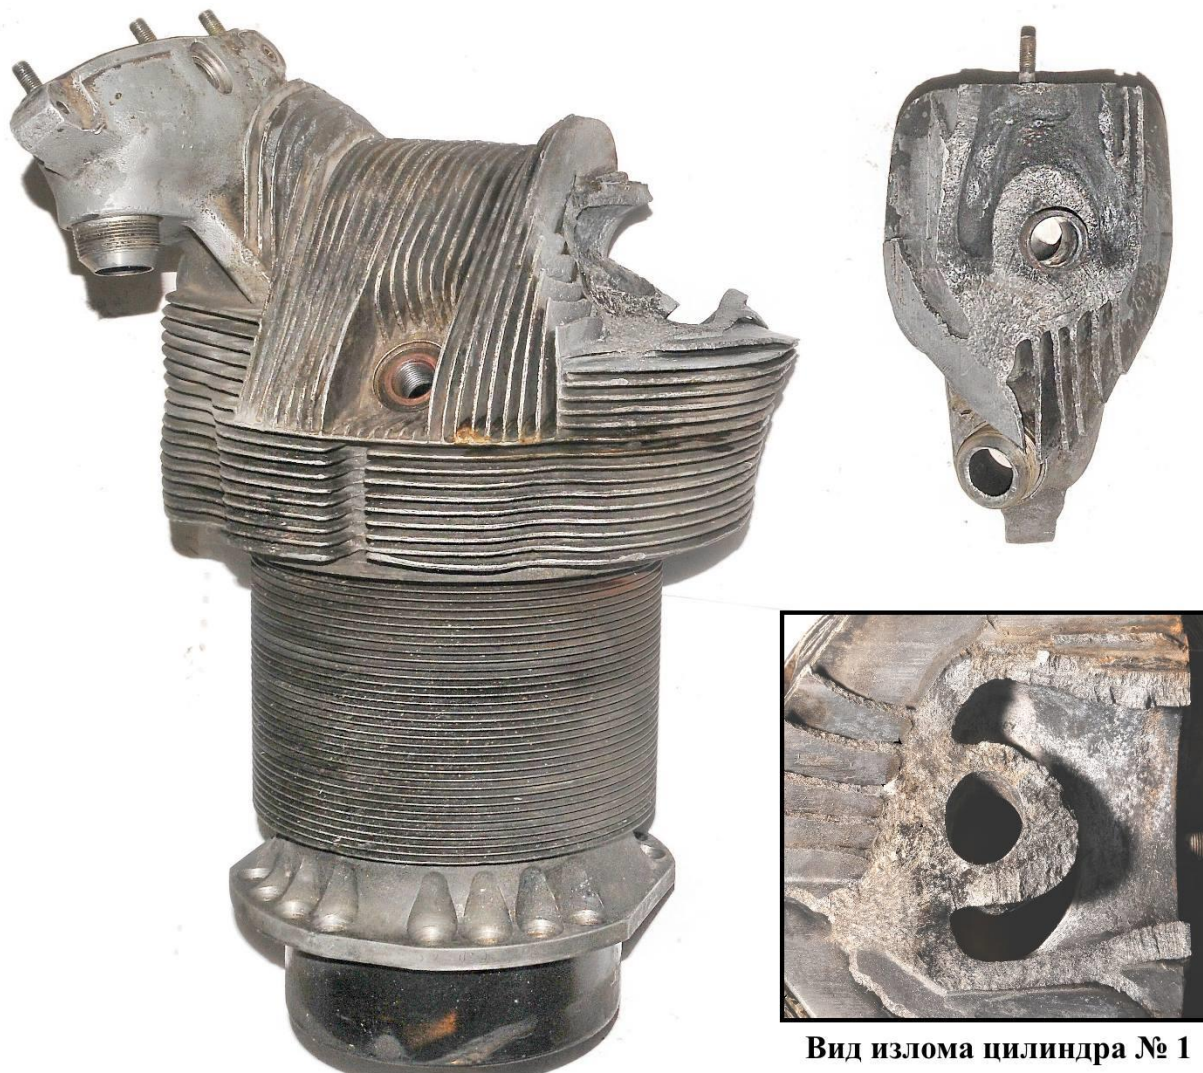
Рис. 6. Вид разрушенного цилиндра № 1

Разрушение цилиндра № 1 произошло по его головке в зоне выхлопного патрубка (Рис. 6).

Анализом изломов по вскрытой трещине с использованием бинокулярного микроскопа МБС-2 установлено, что разрушение носит усталостный характер с очагом зарождения от впадины между ребрами охлаждения. Об этом свидетельствует наличие на изломе большого количества усталостных макролиний и разной шероховатости поверхности излома.

Фрактографическое исследование, проведенное с использованием растрового электронного микроскопа EVO 40 немецкой фирмы Карл Цейс, показало, что очаг разрушения, сосредоточенный в пределах очаговой зоны, сформировал рельеф разрушения материала без признаков наличия каких-либо дефектов литейного происхождения, а также признаков коррозионного повреждения материала.

По направлению распространения трещины сформированы мезолинии усталостного разрушения, шаг которых возрастает в направлении распространения трещины.

Результаты выполненных измерений шага мезолиний и пересчет результатов измерений в количество циклов запуска и остановки двигателя указывают на то, что трещина в головке цилиндра распространялась не менее чем за 2400 указанных выше циклов.

- причиной отказа двигателя АШ62-ИР № 16509153 самолета Ан-2 RA-02305 является разрушение головки цилиндра № 1;
- разрушение головки цилиндра № 1 носит усталостный характер без признаков дефектов и коррозионных повреждений материала. Длительность роста усталостного разрушения составила не менее 2400 циклов запуска и остановки двигателя;

- отсутствие дефектов материала и коррозионных повреждений в очаге разрушения свидетельствует об исчерпании материалом головки цилиндра усталостной долговечности и достижении им предельного состояния;

- 5.1. Довести до сведения авиационного персонала, эксплуатирующего самолеты Ан-2, информацию о результатах расследования АП с самолетом Ан-2 RA-02305.
- 5.2. Рассмотреть вопрос ужесточения на ремонтных предприятиях контроля качества проведения дефектации головок цилиндров методом цветной дефектоскопии.

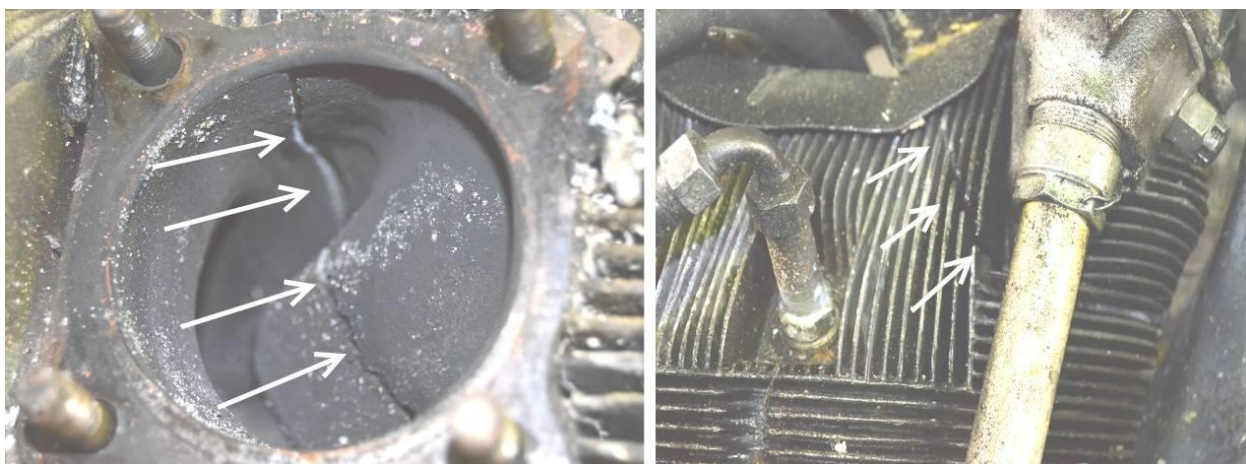
Рис. 7. Вид трещины в головке цилиндра № 1 (показана стрелками)

- длительность роста трещины (Рис. 7) 2400 циклов запуск-остановка двигателя в сравнении с указанными в сопроводительной документации наработками двигателя после последнего ремонта 457 ч и самолета 437 ч (447 посадок) указывает на то, что при проведении последнего ремонта двигателя трещина в головке цилиндра присутствовала и не была выявлена при дефектации⁵, предусмотренной РКР;

- заявленная в дубликате паспорта на цилиндр № 1 его наработка с начала эксплуатации 2470 ч не соответствует действительности.

Согласно сопроводительной документации наработка двигателя после последнего ремонта составила 457 ч, самолета - 437 ч, 447 посадок, что соответствует 447 циклам запуск-остановка двигателя. По результатам исследования двигателя длительность роста трещины составила 2400 циклов. Следовательно, трещина в головке цилиндра присутствовала и не была выявлена при проведении последнего ремонта.

Наиболее вероятно, при проведении последнего ремонта двигателя трещина в головке цилиндра присутствовала, но не была сквозной и не была выявлена при дефектации.

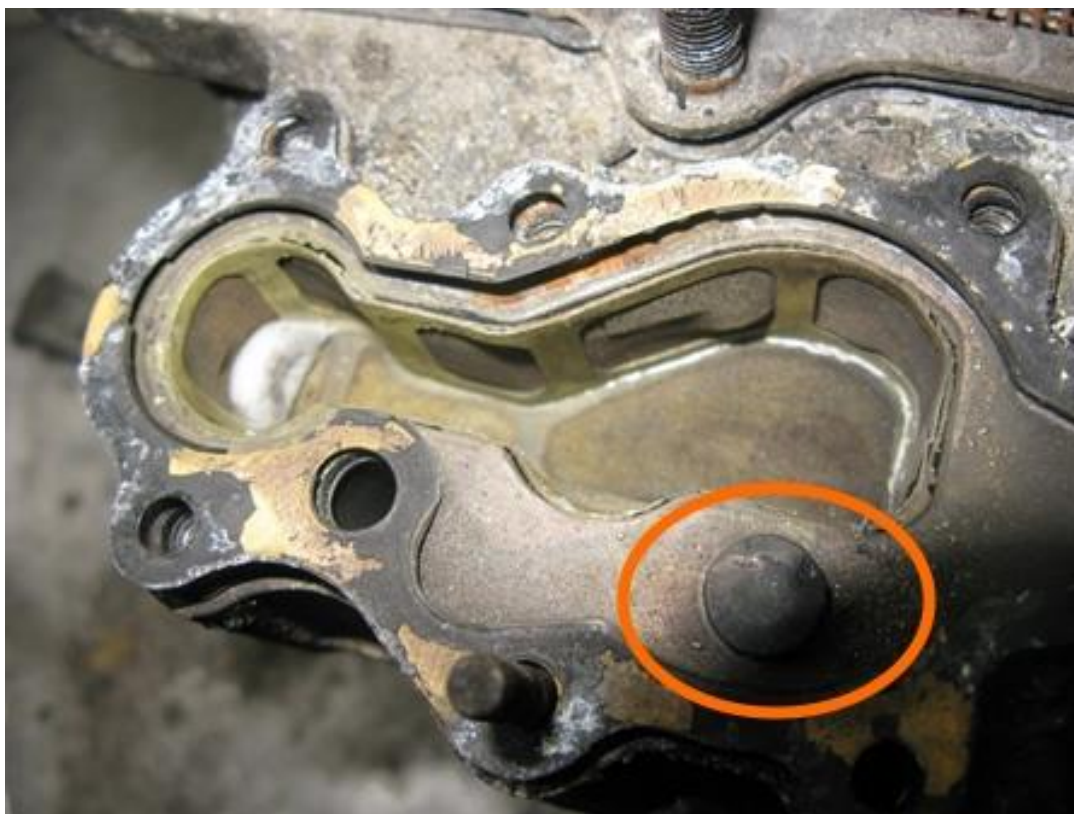
Рис. 9. Вид резиновой заглушки на ВАК двигателя АШ62-ИР № 16509153

По результатам исследования двигателя АШ62-ИР № 16509153 самолета Ан-2 RA-02305 (см. раздел 1.16.2.), причиной отказа двигателя является разрушение головки цилиндра № 1 вследствие истощения материалом усталостной долговечности и достижения им предельного состояния. Способствующим фактором остановки двигателя в полете, наиболее вероятно, явилось обеднение топливо-воздушной смеси из-за обледенения сетки фильтра ВАК.

«1.02.40. Снимите резиновую заглушку 105975 с фланца фильтра ВАК. Выполняйте при подготовке к ОЗП ...».
