**ОСТАТОЧНИЙ ЗВІТ ЗА РЕЗУЛЬТАТАМИ РОЗСЛІДУВАННЯ  
АВАРІЇ - ЗІТКНЕННЯ ПС ІЗ ЗЕМЛЕЮ ПІД ЧАС  
ВИКОНАННЯ АВІАЦІЙНО-ХІМІЧНИХ РОБІТ**

<b>ВЛАСНИК ПС:</b>	ТОВ«Фенікс Ейр»
<b>ТИП ПС:</b>	Ан-2
<b>РЕСТРАЦІЙНИЙ НОМЕР:</b>	UR-43983
<b>МІСЦЕ ПОДІЇ:</b>	район с. Млини, Лохвицького р-ну, Полтавської обл.
<b>ДЕРЖАВА МІСЦЯ ПОДІЇ:</b>	УКРАЇНА
<b>ДАТА ПОДІЇ:</b>	23.06.2019р

**ОСТАТОЧНИЙ ЗВІТ**  
**за результатами розслідування аварії**  
**з ПС Ан-2 UR-43983, що сталася 23.06.2019 року під час виконання**  
**авіаційно-хімічних робіт в р-ні с. Млини, Лохвицького району,**  
**Полтавської обл.**

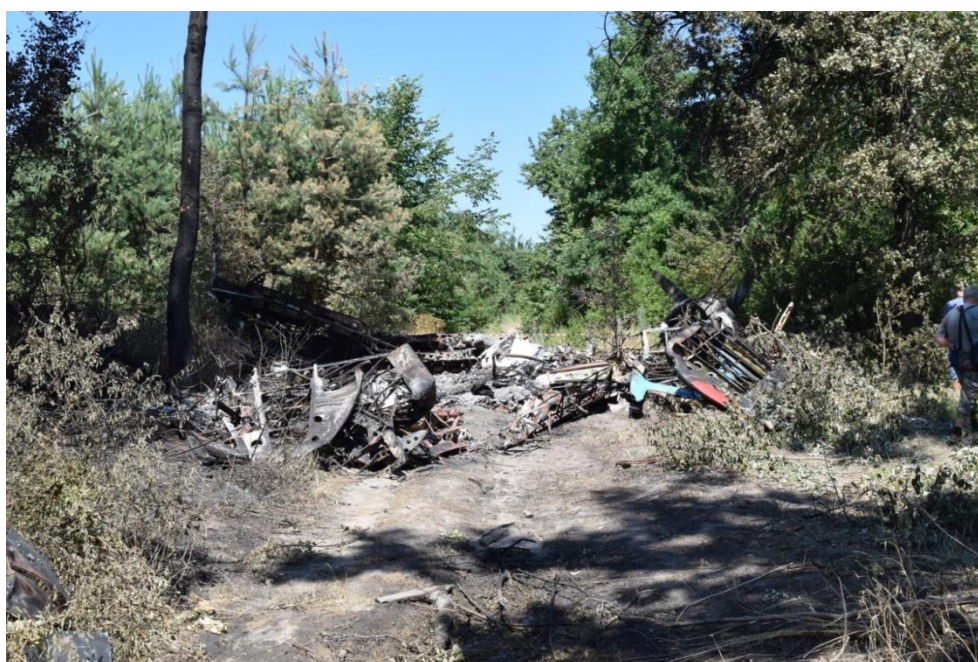
Фото 1.

Місцевість, де стався серйозний інцидент, рівнинна, висота над рівнем моря + 116 метрів, координати місця події: 50°24' 08" ПШ, 33°19' 39" СД.

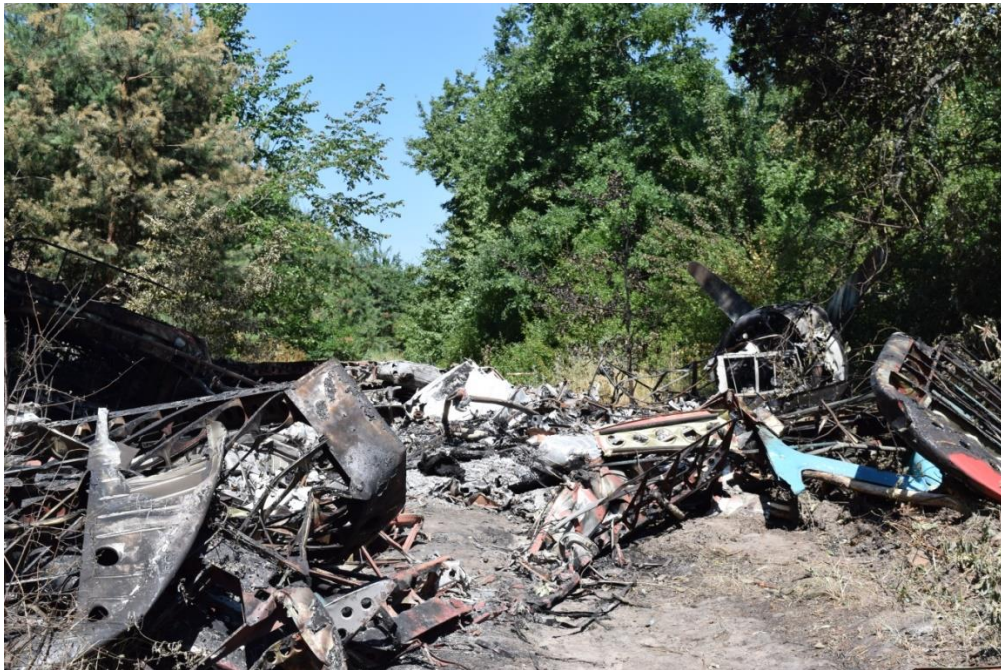
Фото 2

Під час виконання вимушеної посадки на ґрунтову дорогу серед лісу, ПС зіткнулося кінцівками крил з деревами.

Під час зіткнення з деревами крила зруйнувались, що призвело до руйнування паливних баків та виливу палива. Виникла пожежа. Літак повністю згорів.

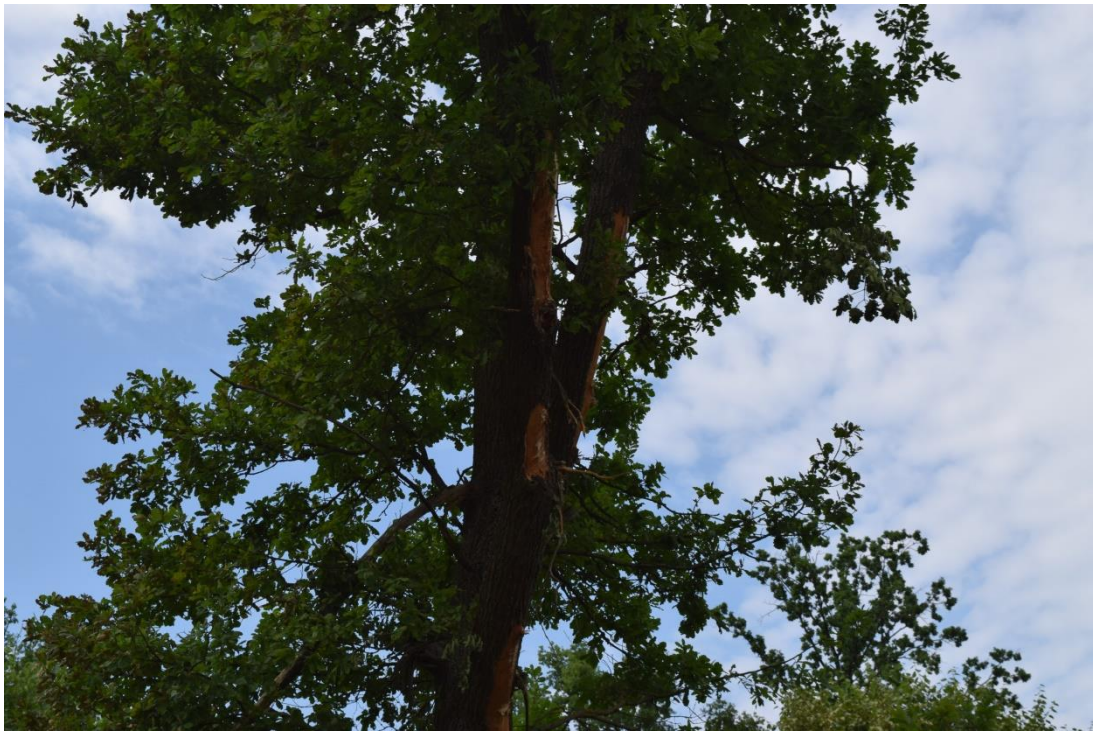
Фото 3

При виконанні вимушеної посадки на ґрунтову дорогу серед лісу, екіпажу не мав можливості уникнути зіткнення кінцівок крил ПС з деревами.

Під час зіткнення з деревами крила зруйнувались, що призвело до руйнування паливних баків та виливу палива. Виникла пожежа. Літак повністю згорів. Екіпаж залишив літак через верхній аварійний люк пілотської кабіни.

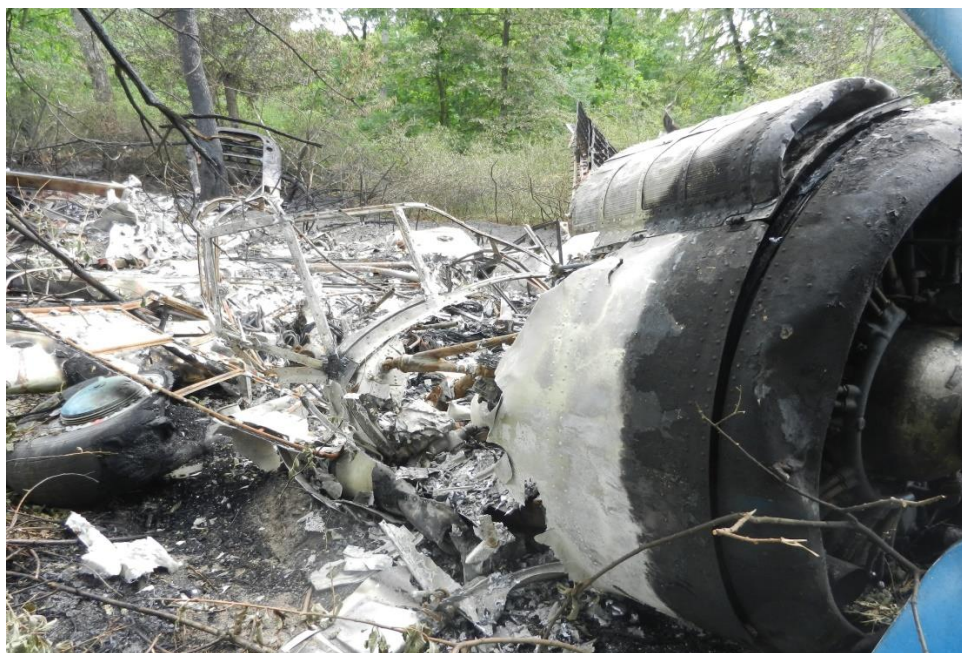
Фото 4

Комісія не змогла, в повному обсязі, розглянути технічні несправності в органах керування ПС, несправності систем та агрегатів ПС, з причини повного згорання літака.
