**МЕЖГОСУДАРСТВЕННЫЙ АВИАЦИОННЫЙ КОМИТЕТ**  
**КОМИССИЯ ПО РАССЛЕДОВАНИЮ АВИАЦИОННЫХ ПРОИСШЕСТВИЙ**

**ОКОНЧАТЕЛЬНЫЙ ОТЧЕТ**  
**ПО РЕЗУЛЬТАТАМ РАССЛЕДОВАНИЯ АВИАЦИОННОГО ПРОИСШЕСТВИЯ**

| Тип воздушного судна | ЕЭВС самолет СМ-92Т |
| Государственный регистрационный<br>опознавательный знак | RA-0257G, идентификационный номер –<br>ЕЭВС.02.0377 |

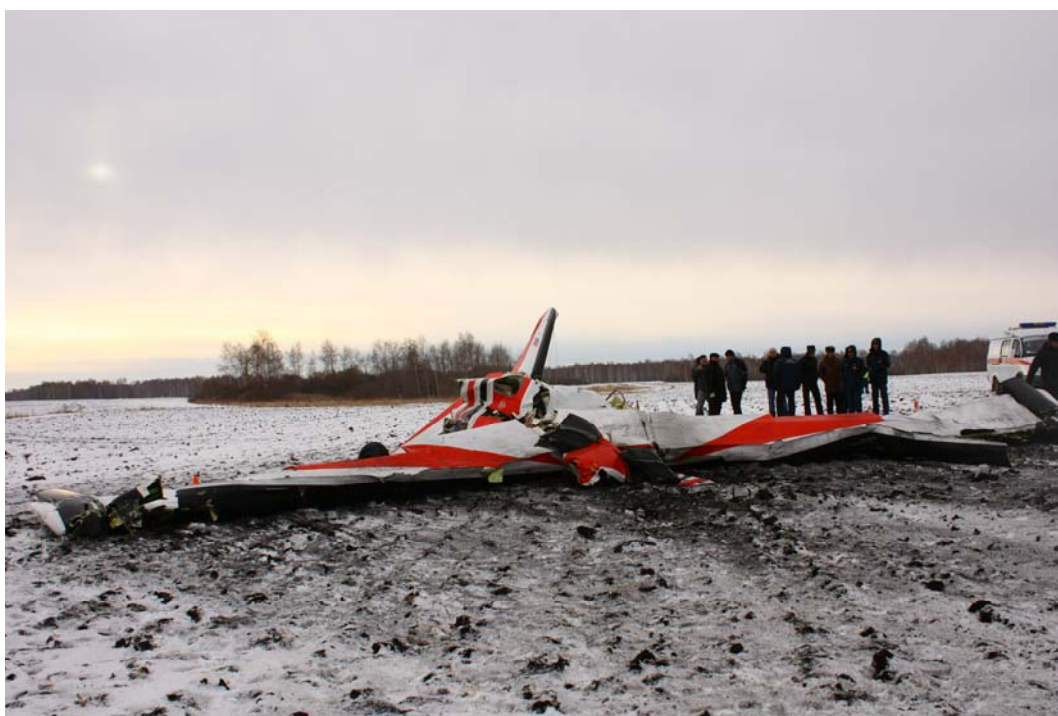
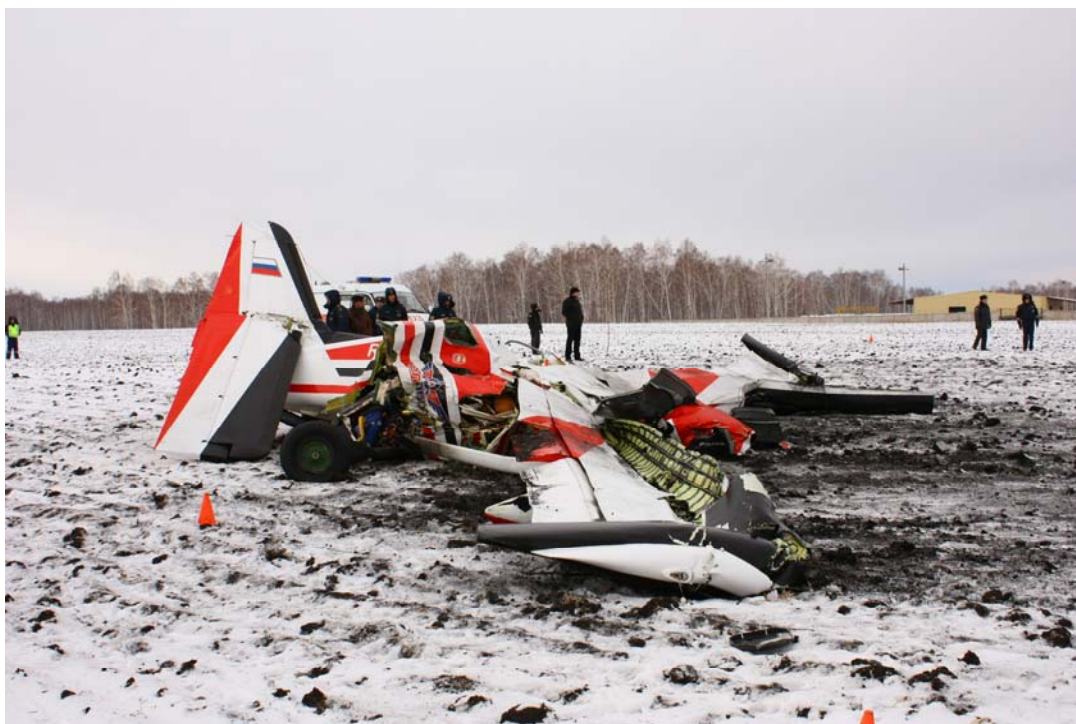
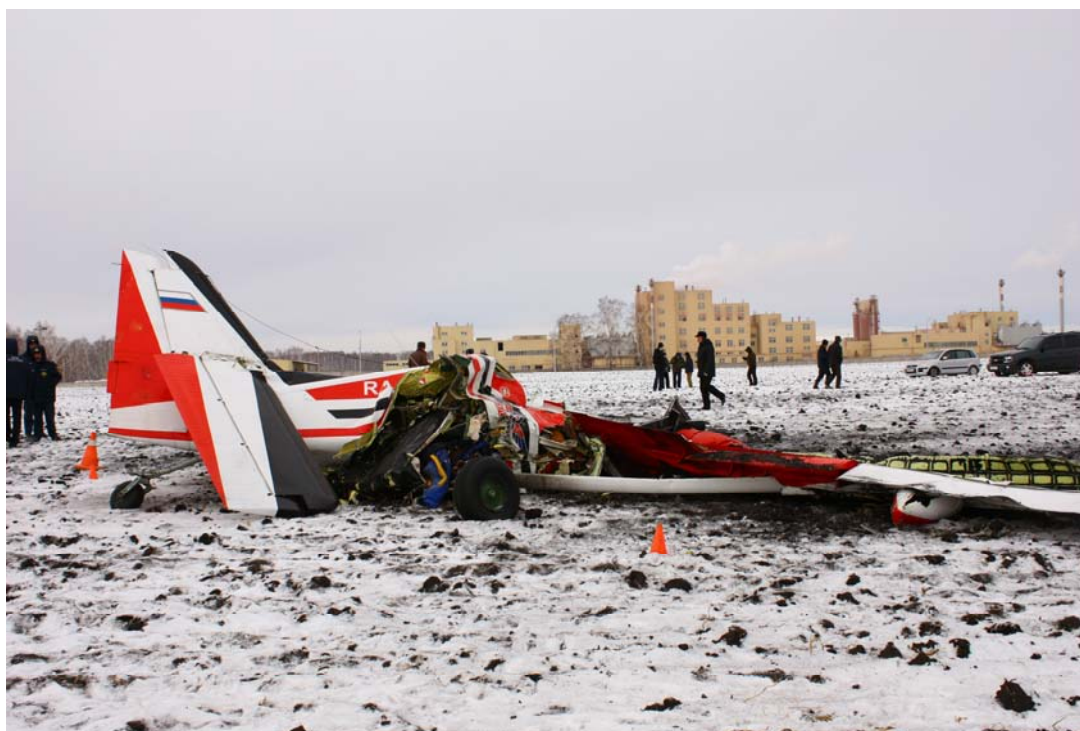
Рис. 4. Вид на самолет спереди

Рис. 5. Вид на самолет справа

Рис. 6. Вид на самолет справа сзади

Самолёт ударился о землю с углом тангажа  $40 - 50^\circ$  на пикирование. Первое касание самолета с земной поверхностью произошло лопастью винта и втулкой винта. Одна лопасть винта при ударе о землю разрушилась по комлевому сечению, отлетела влево, примерно в плоскости вращения винта, и была обнаружена на удалении 68 м от самолета с азимутом  $265^\circ$ .

Двигатель вместе с моторамой находится в месте удара самолёта о землю. Кольцо моторамы разрушено в нескольких местах. Стартер-генератор обломан. Втулка воздушного винта с одной лопастью отделена от двигателя.

Планер самолета располагается плашмя, при этом крыло обеими консолями лежит на земле. Крыло смещено вперед по полету на отсек силовой установки. Обшивка носка крыла, образующая топливный кессон-бак, гидравлическим ударом находящегося в нем топлива, на большей части полуразмаха по верху, оторвана от силового набора крыла. Закрылки справа и слева находятся в убранном положении. Положение их зафиксировано винтовыми механизмами. Винтовые механизмы управления закрывками находятся на своих местах и не имеют видимых повреждений. Рычаг управления закрывками в кабине экипажа в положении «Убрано».

Фюзеляж в передней части практически полностью разрушен. Кабина экипажа и салон пассажиров полностью разрушены от 1 до 16 шпангоута. Штурвалы находятся в положении «полностью на себя».

На правой части стабилизатора разрушены узлы крепления стабилизатора к фюзеляжем и узел крепления подкоса стабилизатора к фюзеляжу. Правая часть стабилизатора отклонена относительно киля на угол  $130^\circ$  вниз. Левая часть стабилизатора находится на фюзеляже и расположена штатно.

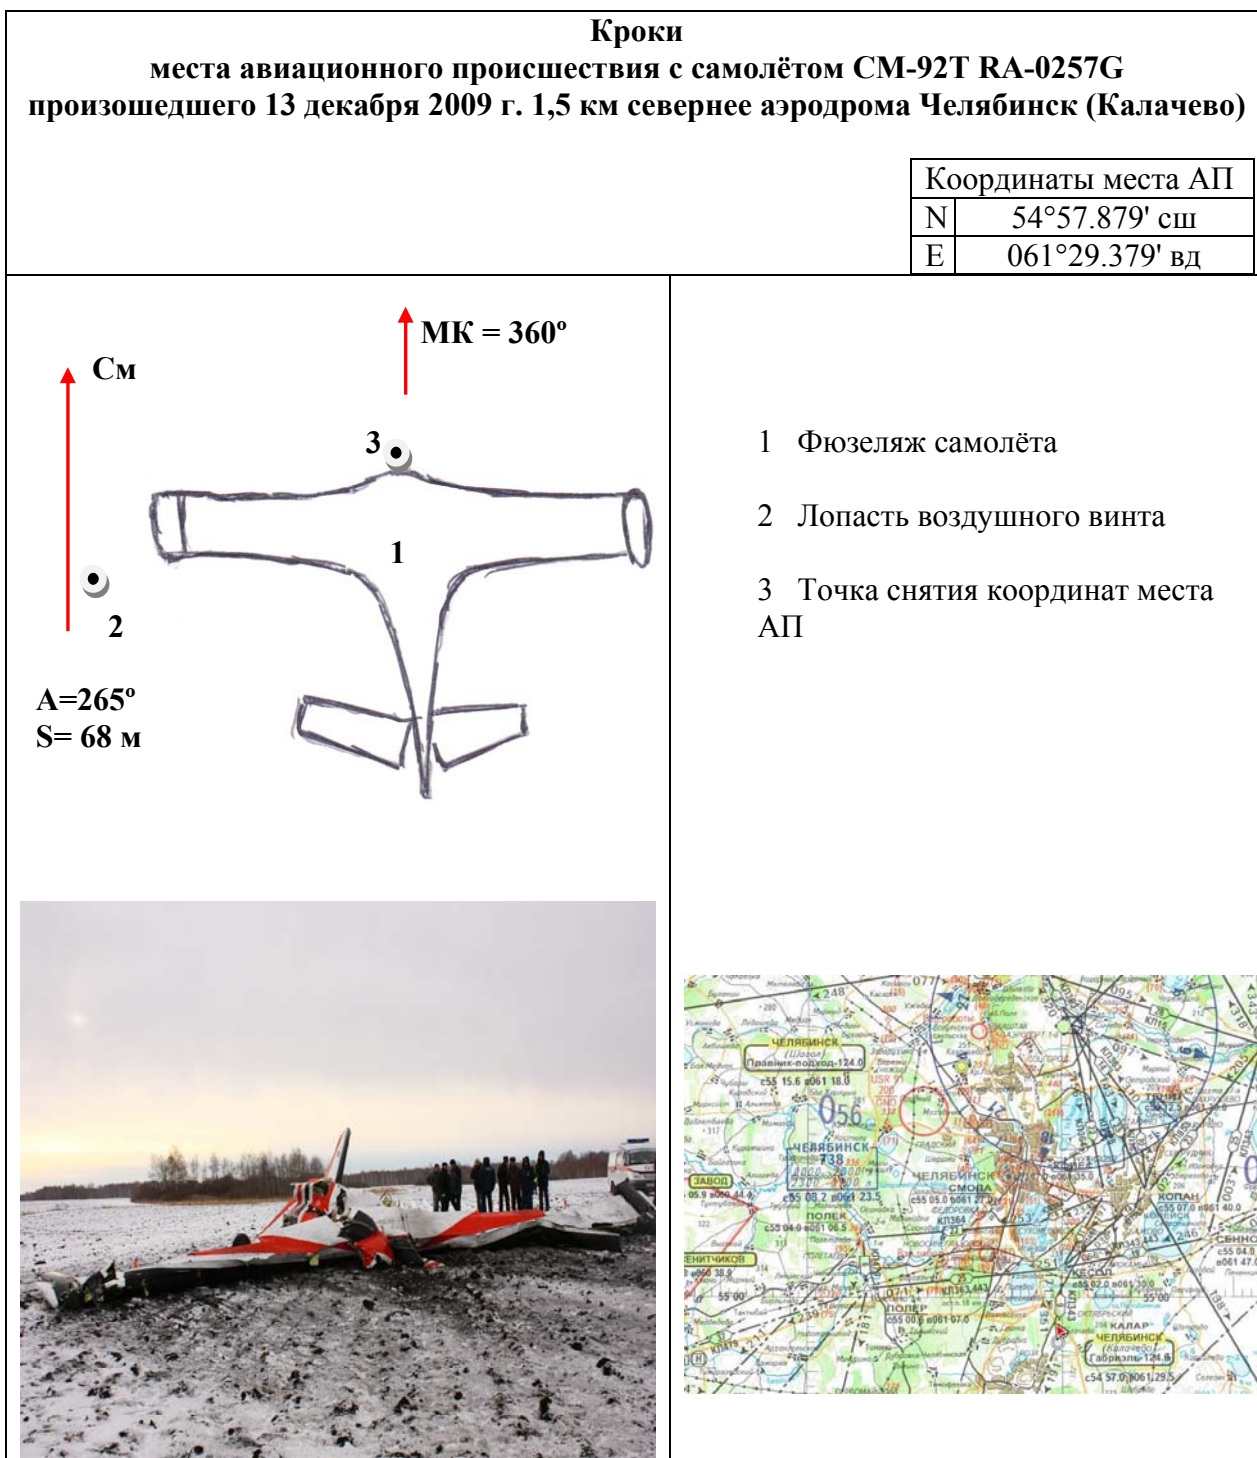
Рис. 7. Кроки места АП

Обломки ВС лежат компактно. Самолёт в месте падения лежит на нижней части фюзеляжа в крейсерской конфигурации с  $МК = 360^\circ$ . Следов возгорания и пожара на воздушном судне не обнаружено. Все элементы конструкции самолёта имеют различные степени повреждения и деформации.

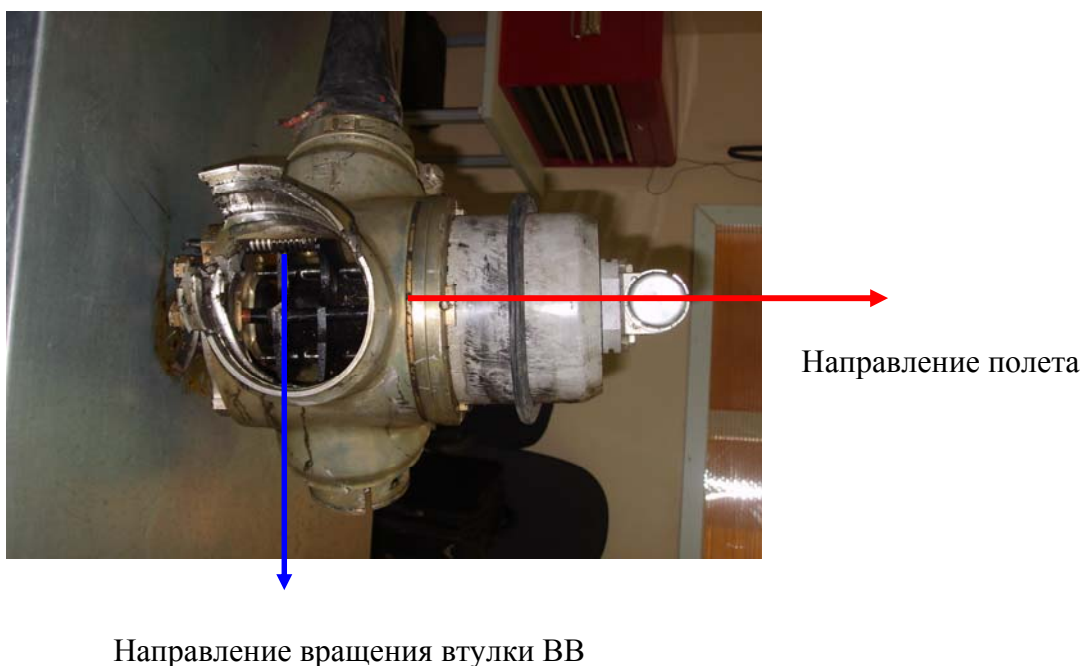
Рис. 13. Втулка воздушного винта

3. Направление разрушения втулки ВВ, состояние лопастей воздушного винта и расположение одной из них, отлетевшей при ударе о землю, относительно ВС характерны для столкновения воздушного винта с земной поверхностью с передачей мощности от двигателя на втулку воздушного винта.

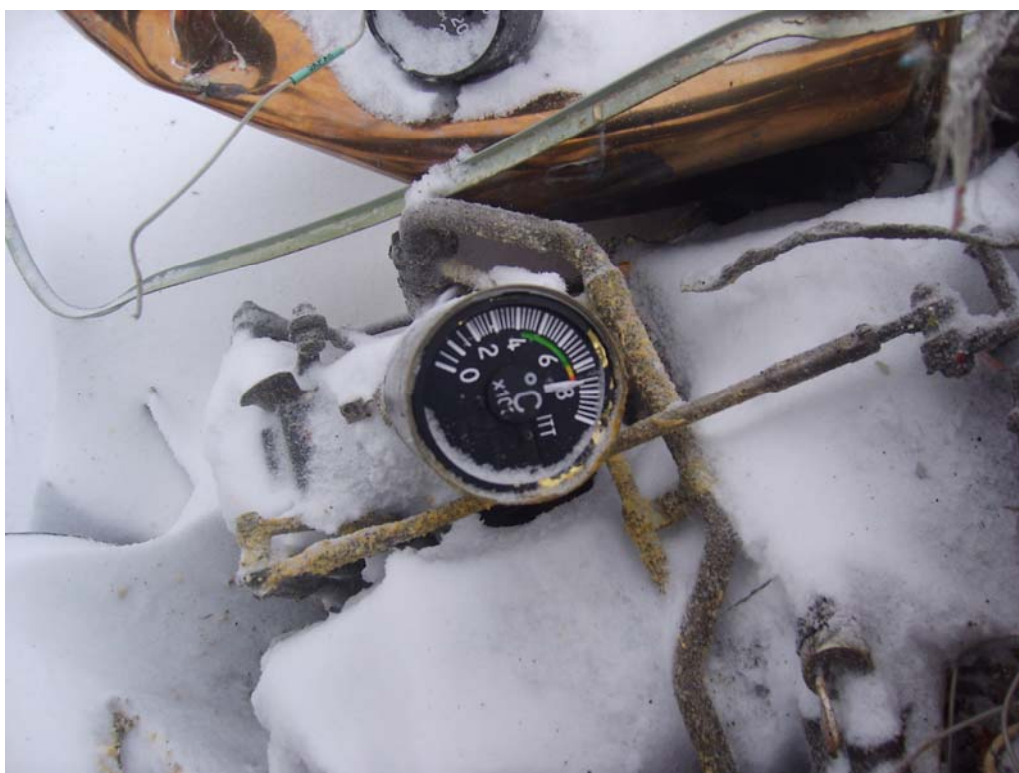
4. О рабочем состоянии двигателя до столкновения с землей свидетельствует положение стрелки на индикаторе температуры между турбинами ЛУН 1370.02-8. Стрелка зафиксировалась на отметке шкалы 760°C.

Рис. 15. Индикатор температуры между турбинами ЛУН 1370.02-8

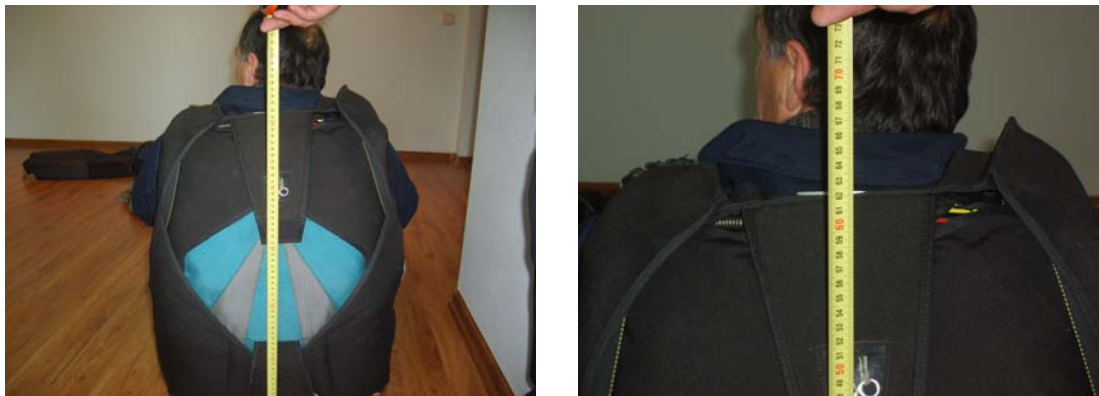
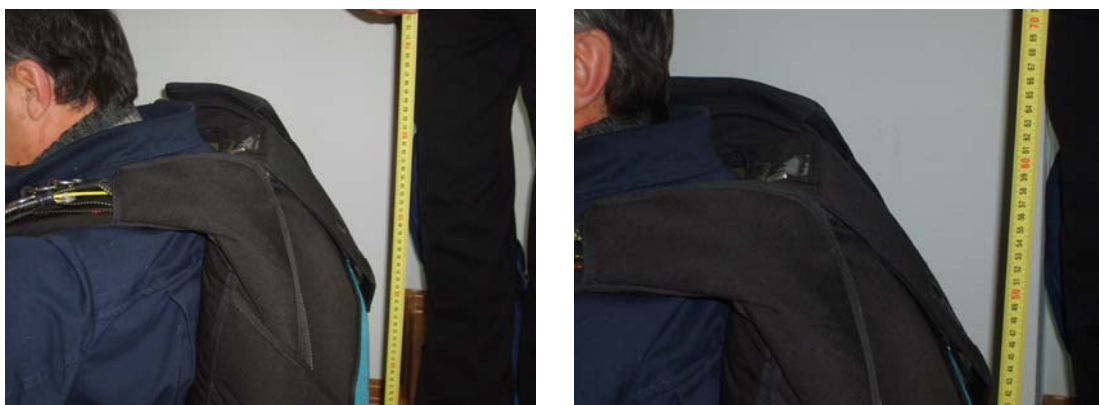
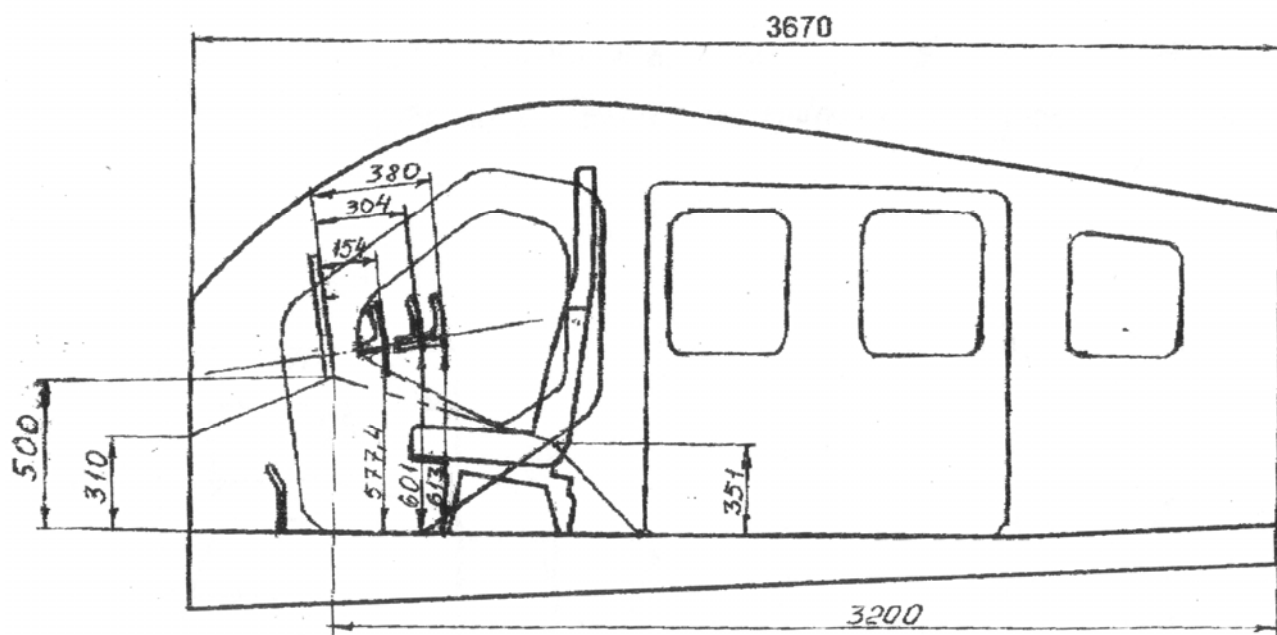
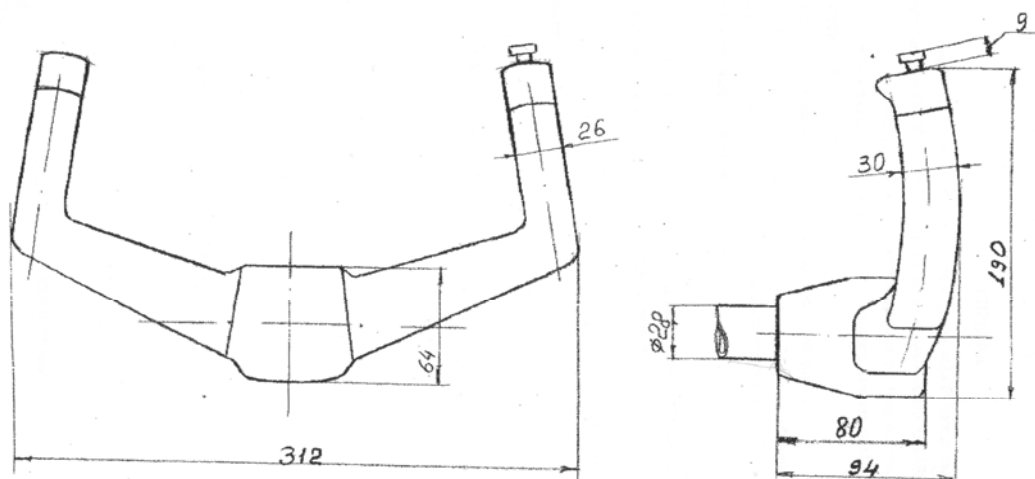
Расстояние от пола до верха парашюта составляет 590 – 620 мм, высота оси штурвала от пола кабины в положении «на себя» - 613.0 мм, а в положении «от себя» - 577.4 мм, ход штурвала – 226 мм.

При отсутствии защиты органов управления от несанкционированного вмешательства, при снятом кресле правого пилота, вполне возможно зацепление верхом парашюта за штурвал при эволюциях ВС по тангажу и желании тандема сохранить свое местоположение. В предыдущих полетах на десантирование парашютистов отмечались случаи повреждения выключателей на задней части центрального пульта при перемещении парашютистов к выходу на десантирование.
