**МЕЖГОСУДАРСТВЕННЫЙ АВИАЦИОННЫЙ КОМИТЕТ**  
**КОМИССИЯ ПО РАССЛЕДОВАНИЮ АВИАЦИОННЫХ ПРОИСШЕСТВИЙ**

**ОКОНЧАТЕЛЬНЫЙ ОТЧЕТ**  
**ПО РЕЗУЛЬТАТАМ РАССЛЕДОВАНИЯ АВИАЦИОННОГО ПРОИСШЕСТВИЯ**

| Тип воздушного судна | Ан-2 |
| Государственный регистрационный<br>опознавательный знак | RA-81514 |

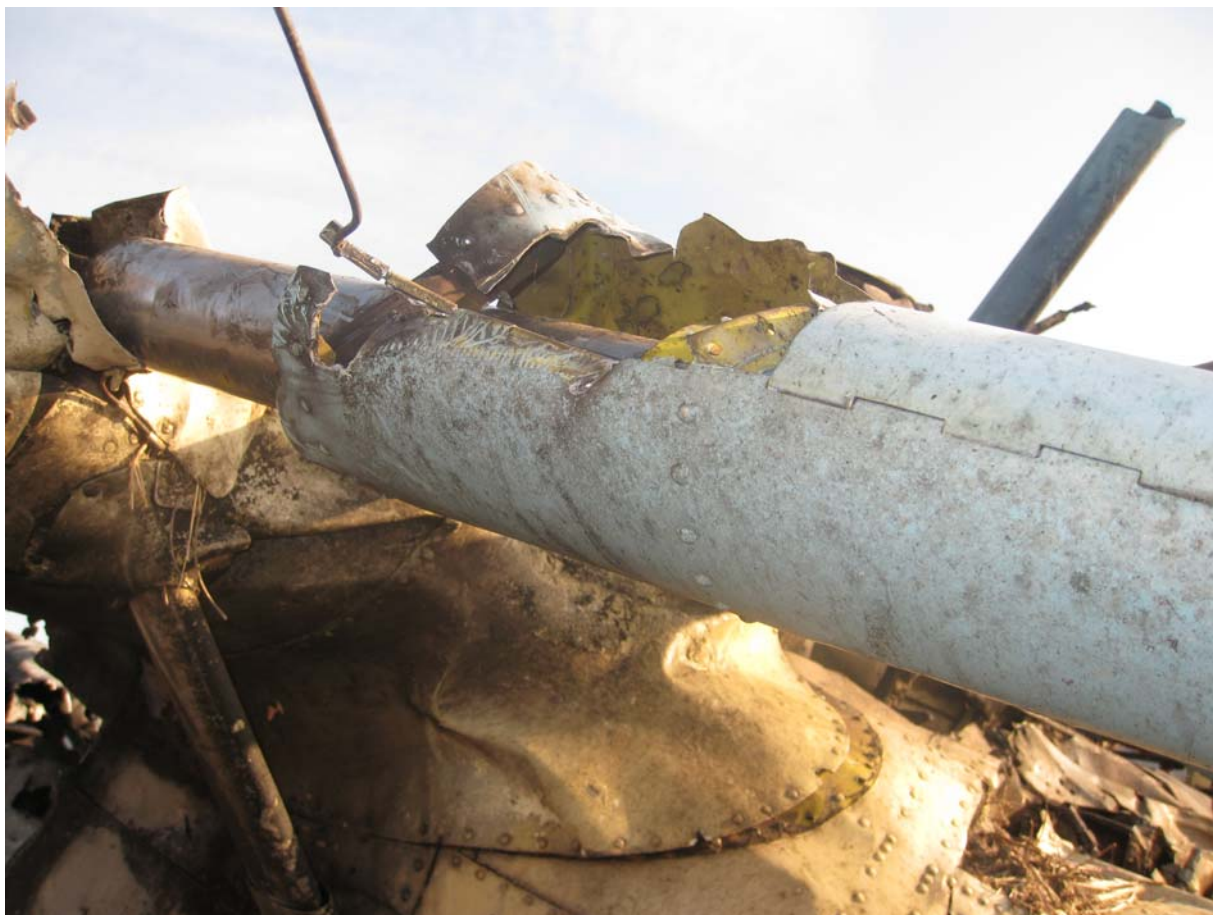
Стойки основного шасси, передние и задние подкосы шасси демонтированы с самолета персоналом эксплуатанта. Узлы навески основного шасси и правого подкоса шасси не повреждены. Верхний узел левого кожуха амортизационной стойки шасси в месте его крепления к фюзеляжу имеет эллипсовидную форму, что свидетельствует о

большой нагрузке на левое шасси после того, как самолёт зацепил грозозащитный провод ЛЭП.

Рис. № 1. Кожух левой амортизационной стойки основного шасси.

Из объяснений очевидцев, анализа следов на стойке шасси и обследования ЛЭП установлено, что при выполнении левого разворота, после пролета поля, самолет кожухом левой амортистойки основного шасси зацепил грозозащитный трос, проходящий между опорами ЛЭП №№. 44 и 45, на высоте 20-22 метра. После столкновения с грозозащитным тросом произошло падение скорости полета, и самолет с левым креном столкнулся с земной поверхностью и перевернулся (скапотировал).

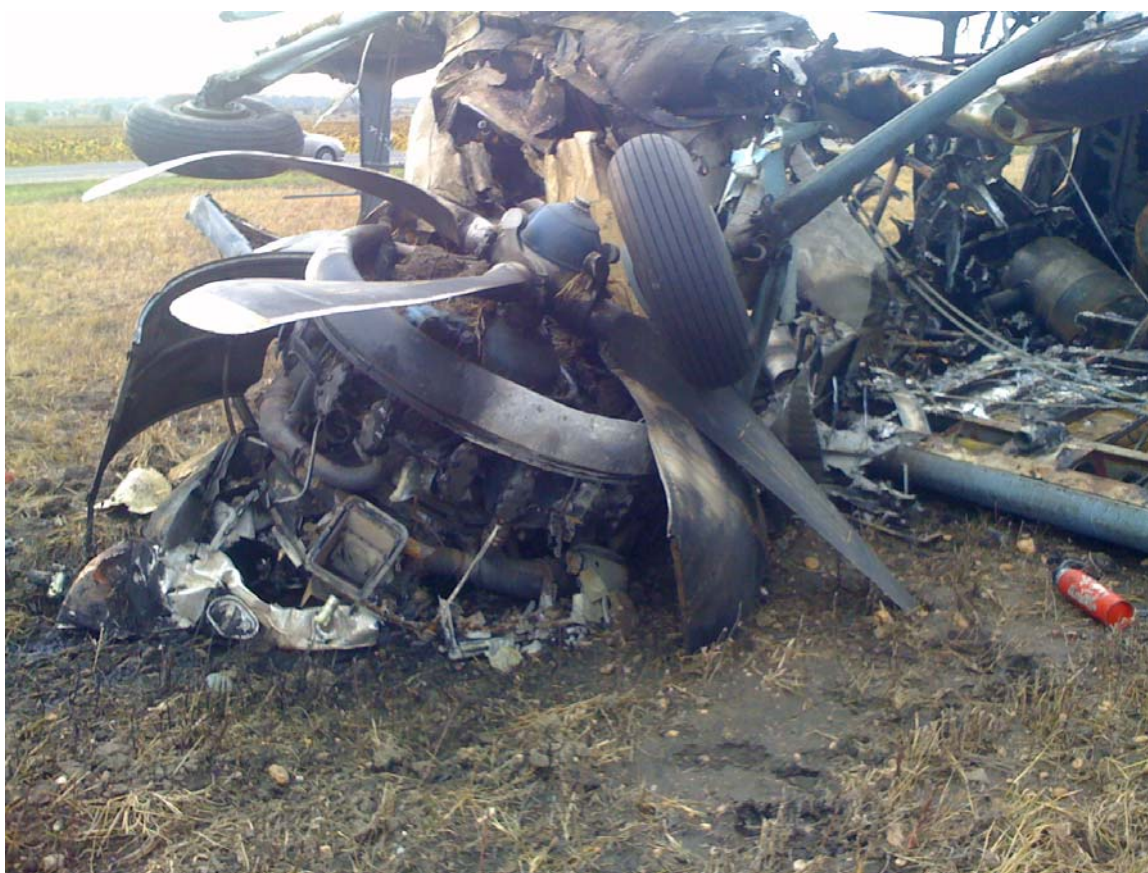
Лопастей воздушного винта изогнуты и имеют забоины, порывы и глубокие царапины. Все повреждения получены в результате авиационного происшествия при столкновении с землей и последующем переворачивании самолета. Характер повреждений на лопастях, форма их изгиба и направление глубоких царапин вдоль лопастей воздушного винта свидетельствуют, что эти повреждения получены при капотировании самолета с работающим двигателем и вращающимся воздушным винтом.

Рис. № 2. Двигатель и воздушный винт.

Двигатель и все расположенные на нем агрегаты имеют повреждения, установлены на своих штатных местах. Все трубопроводы топливной, масляной и воздушной системы, электрожгуты, тяги и троса управления, соединяющие двигатель и его агрегаты с фюзеляжем, повреждены после столкновения с землёй.

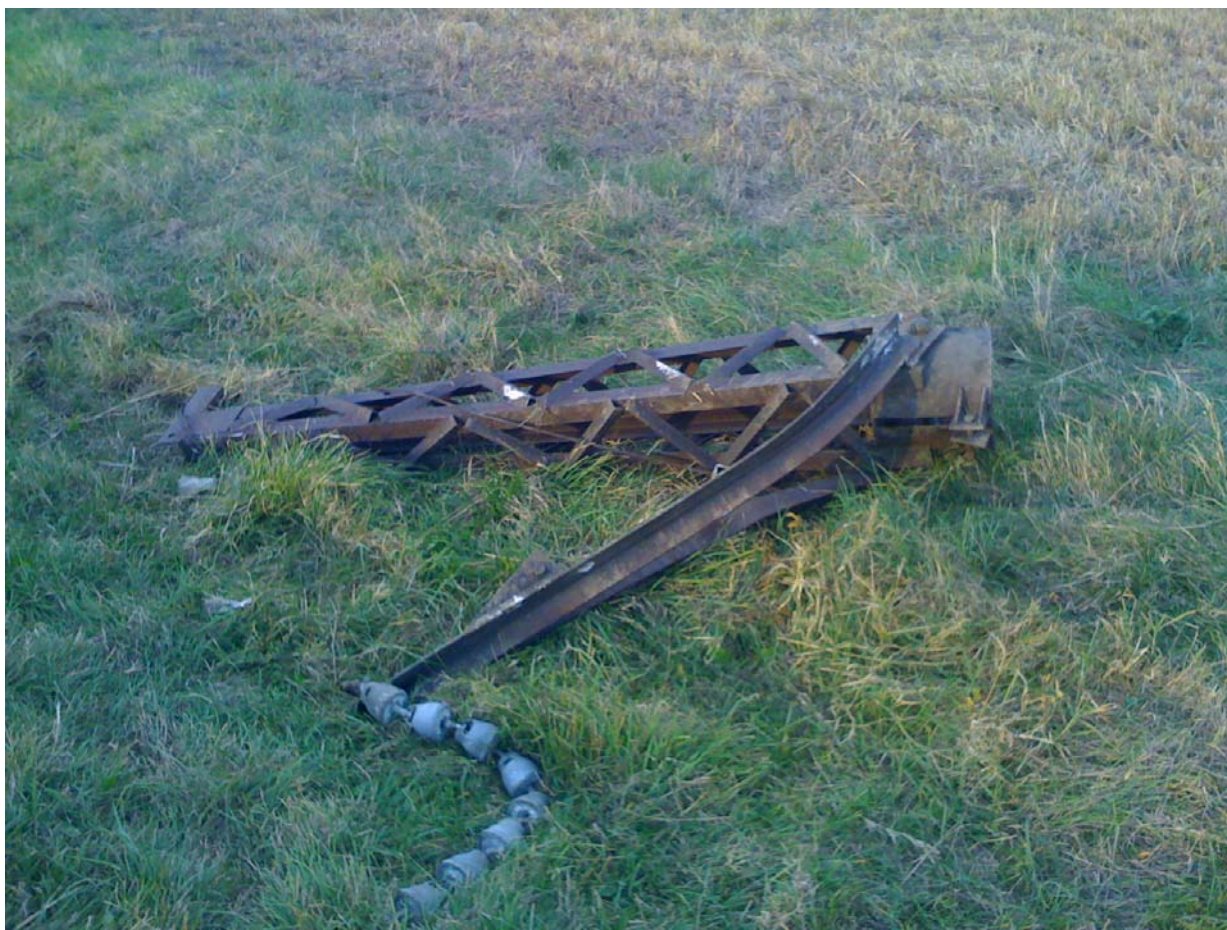
09.10.2011 в 11:28 в районе станица Зассовская при падении самолета произошел обрыв грозозащитного троса и фазного провода ВЛ 110 кВ «Мостовская–Зассовская». Были обесточены населенные пункты: Зассовская, Владимировская, Соцгородок, Веселый. В 13:10 все потребители были запитаны.

Рис. № 3. Поврежденная троссостойка с грозозащитным проводом бетонной опоры ЛЭП № 44.

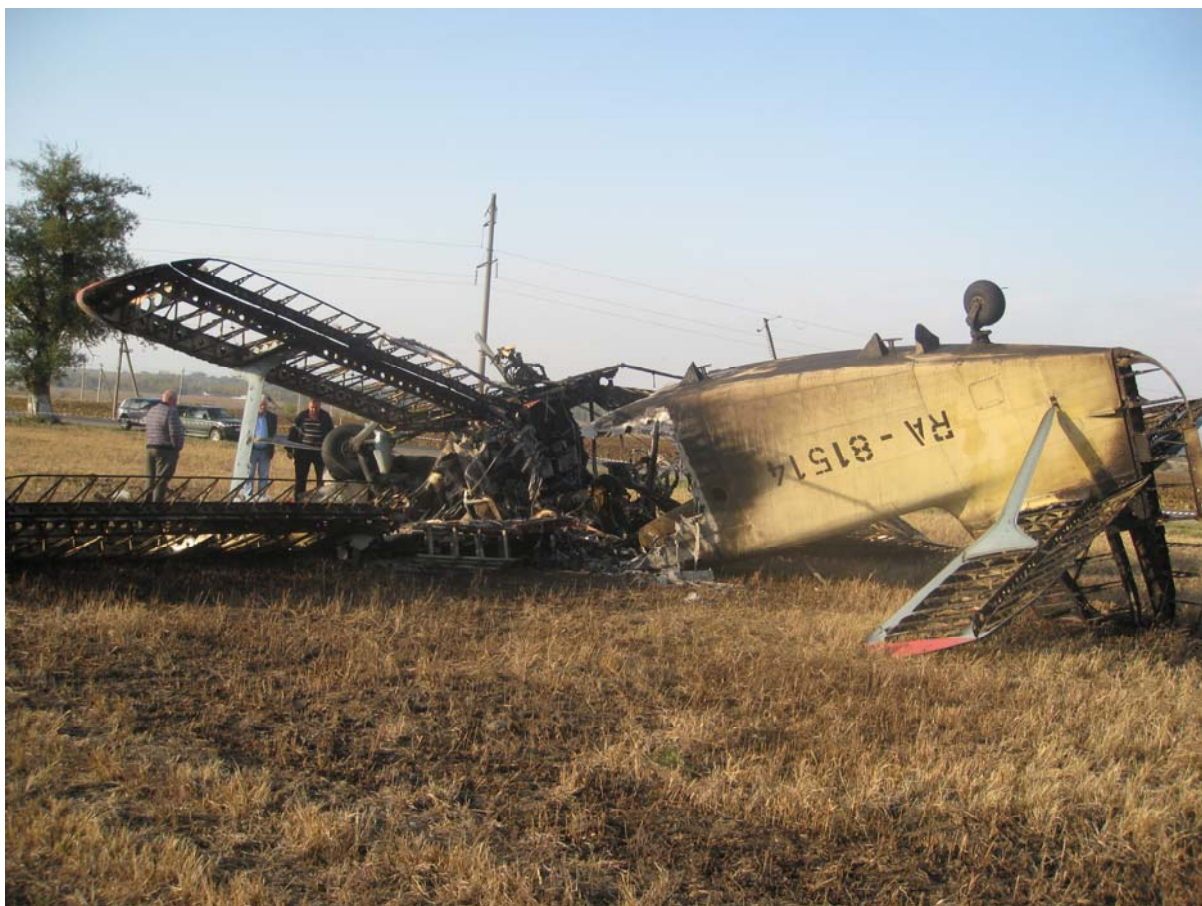
На месте столкновения ВС с земной поверхностью имеется след, вытянутый с юго-запада на северо-восток длиной 1,5м, шириной в средней части 28см и максимальной глубиной 7см.

Рис. № 4. Общий вид места авиационного происшествия.

След касания самолета о земную поверхность позволяет сделать выводы о том, что столкновение самолета с земной поверхностью произошло с  $ИК = 02^\circ$ , углом тангажа на пикировании и левым креном, с работающим двигателем.

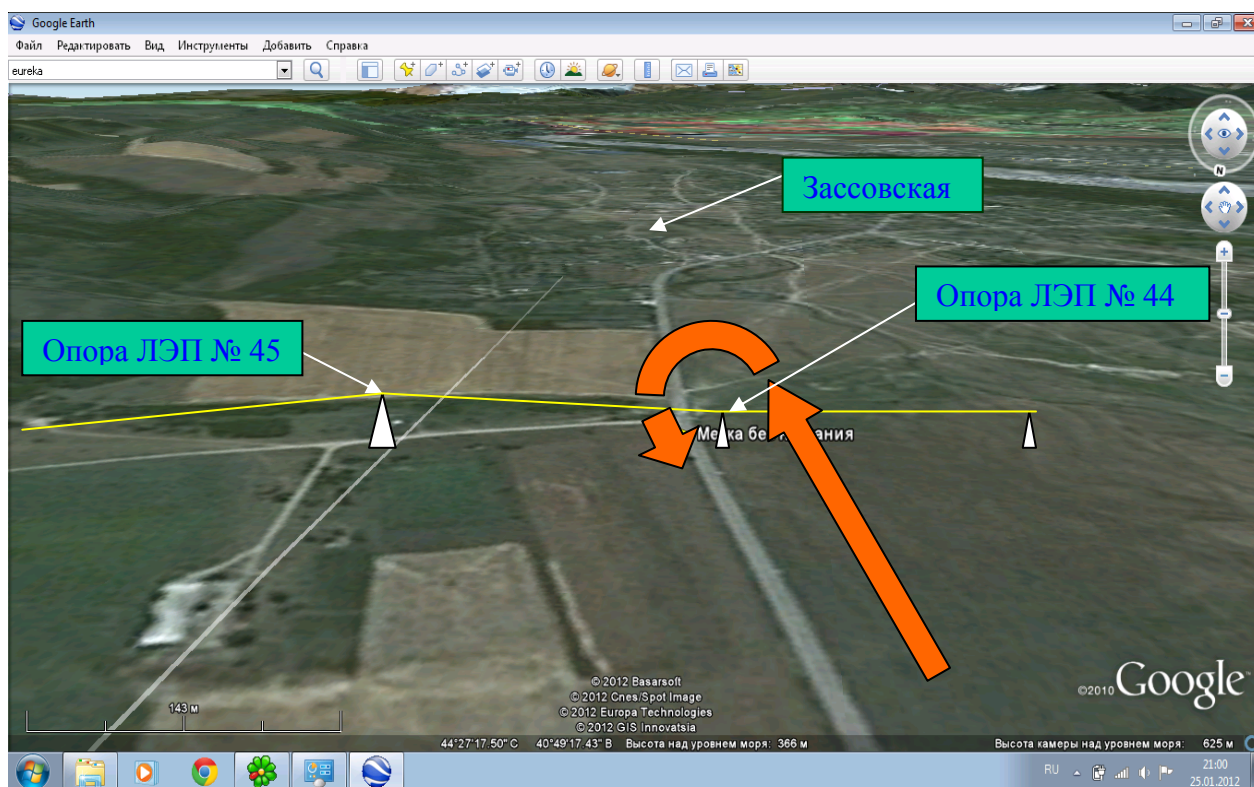
Рис. № 5. Схема аварийного полета самолета Ан-2.

Таким образом, пилот не выполнил требования пункта 7.3 ФАП-128, не выдерживал безопасную высоту полета над препятствиями при выполнении полета на авиационно-химических работах.
