МЕЖГОСУДАРСТВЕННЫЙ АВИАЦИОННЫЙ КОМИТЕТ
КОМИССИЯ ПО РАССЛЕДОВАНИЮ АВИАЦИОННЫХ ПРОИСШЕСТВИЙ

ОКОНЧАТЕЛЬНЫЙ ОТЧЕТ

ПО РЕЗУЛЬТАТАМ РАССЛЕДОВАНИЯ АВИАЦИОННОГО ПРОИСШЕСТВИЯ

Вид авиационного происшествия	АПБЧЖ
Тип воздушного судна	Самолет Ан-26Б
Государственный и регистрационный опознавательные знаки	РА-26082
Владелец	ЗАО «КАПО Авиа»
Эксплуатант	ЗАО «КАПО Авиа»
Авиационная администрация	Северо-Восточное МТУ ВТ ФАВТ Минтранса России
Место происшествия	Российская Федерация, аэродром Магадан (Сокол) Координаты места АП: 59,91910° СШ, 150,69962° ВД
Дата и время	03.01.2015, 01:19 (UTC), 11:19 (местного времени), день

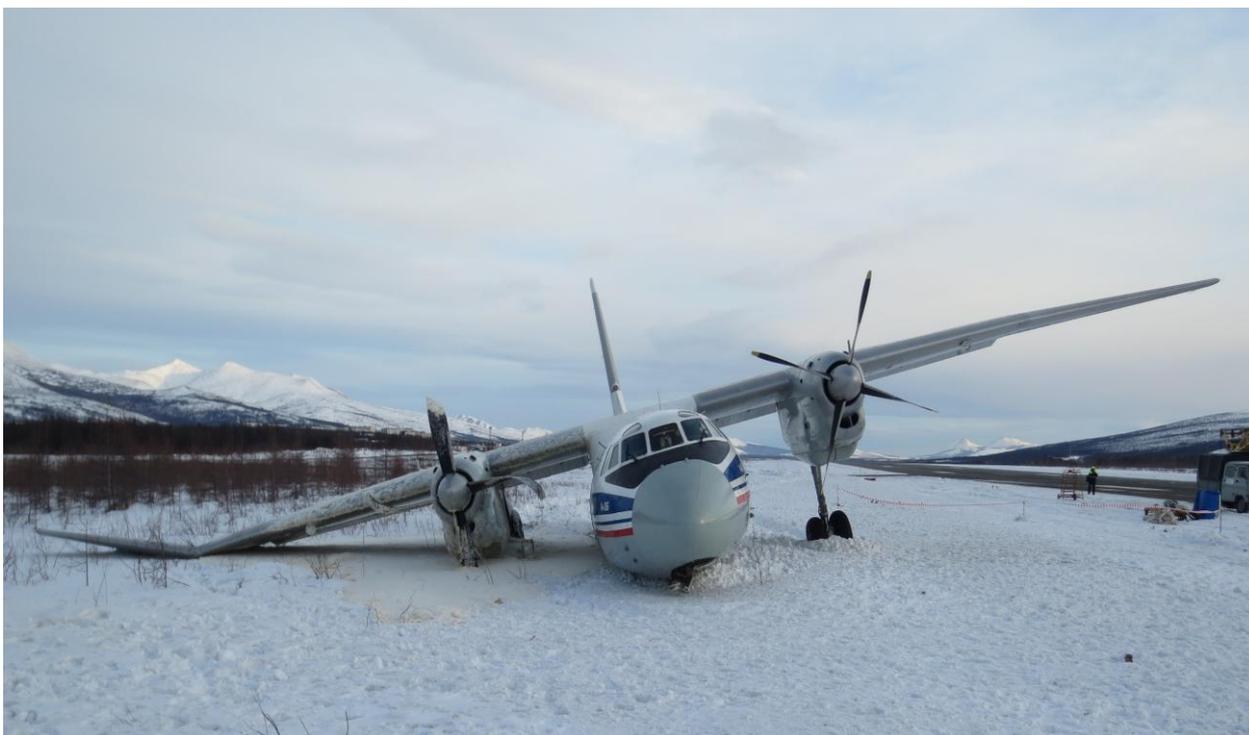
Рис. 2 Общий вид места авиационного происшествия

В процессе пробегса самолета по заснеженному грунту на самолете разрушены передняя и правая стойки шасси, имеются повреждения правого двигателя, правой консоли крыла и планера самолета. Пожара на борту ВС не было.

Выкатывание самолета за пределы ВПП произошло на удалении 2454 м от входного торца ВПП28 вправо. В районе выкатывания следы торможения от колес шасси отсутствуют. В момент схода с ВПП ВС двигалось с курсом приблизительно 287°. Дальнейшее движение ВС продолжалось практически вдоль ВПП, с постепенным незначительным уклонением вправо. В процессе движения ВС за пределами ВПП были разрушены несколько посадочных огней.

При движении по снегу после пересечения РД-1 самолет получил значительные повреждения: сломаны передняя и правая стойка шасси, сломано правое полукрыло, поврежден правый двигатель, погнуты лопасти его воздушного винта, фюзеляж самолета деформирован. Самолет остановился на удалении 2940 м от входного торца ВПП28 (расстояние до выходного торца ВПП10 составило 512 м), в 24 м правее боковой границы ВПП. Пожара на месте АП не было.

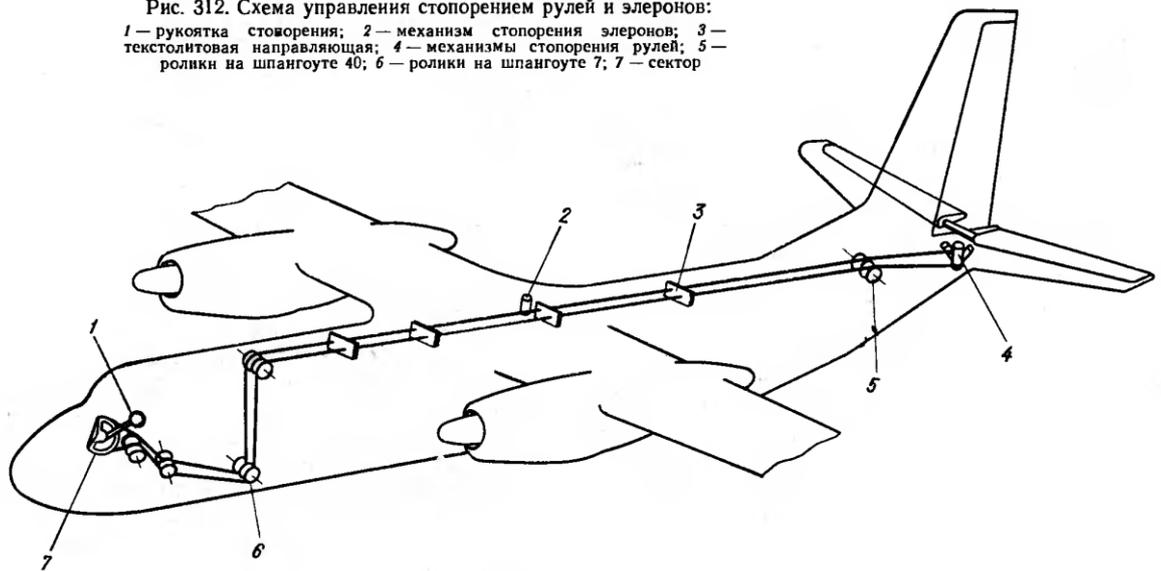
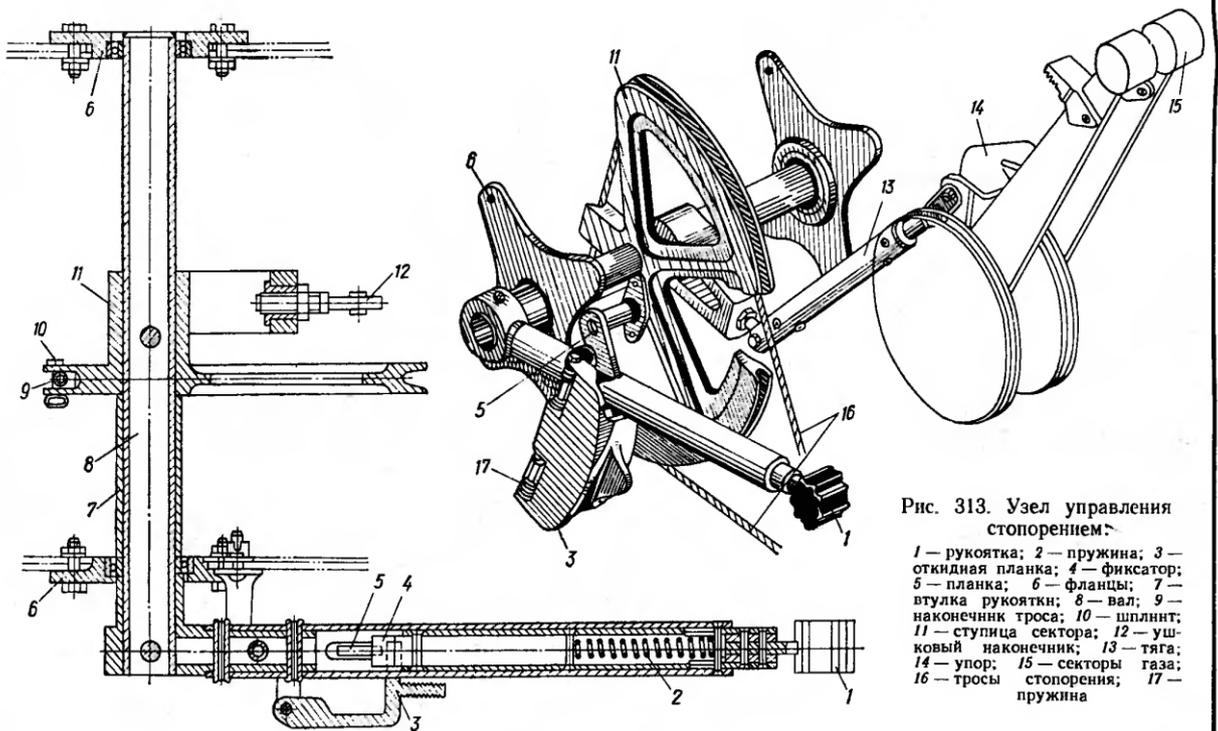
Рис. 313. Узел управления стопорением:

Механизмы стопорения соединены тросовой проводкой с рукояткой управления, установленной на левой стороне центрального пульта летчиков. Для исключения возможности взлета самолета с застопоренными рулями специальный упор ограничивает поворот секторов газа двигателей во взлетное положение.

данного АП явилось нарушение требований «Инструкции по взаимодействию и технологии работы членов экипажа самолета Ан-26» и РЛЭ самолета Ан-26 по порядку расстопорения рулей управления самолетом и проверки их свободного хода. Авиационному происшествию способствовало несвоевременное принятие решения экипажем на прекращение взлета (КВС и бортмеханик после обнаружения невозможности отклонения штурвальной колонки на кабрирование предприняли неудачную попытку расстопорения руля высоты), что привело к выкатыванию ВС за пределы ВПП и его повреждению.

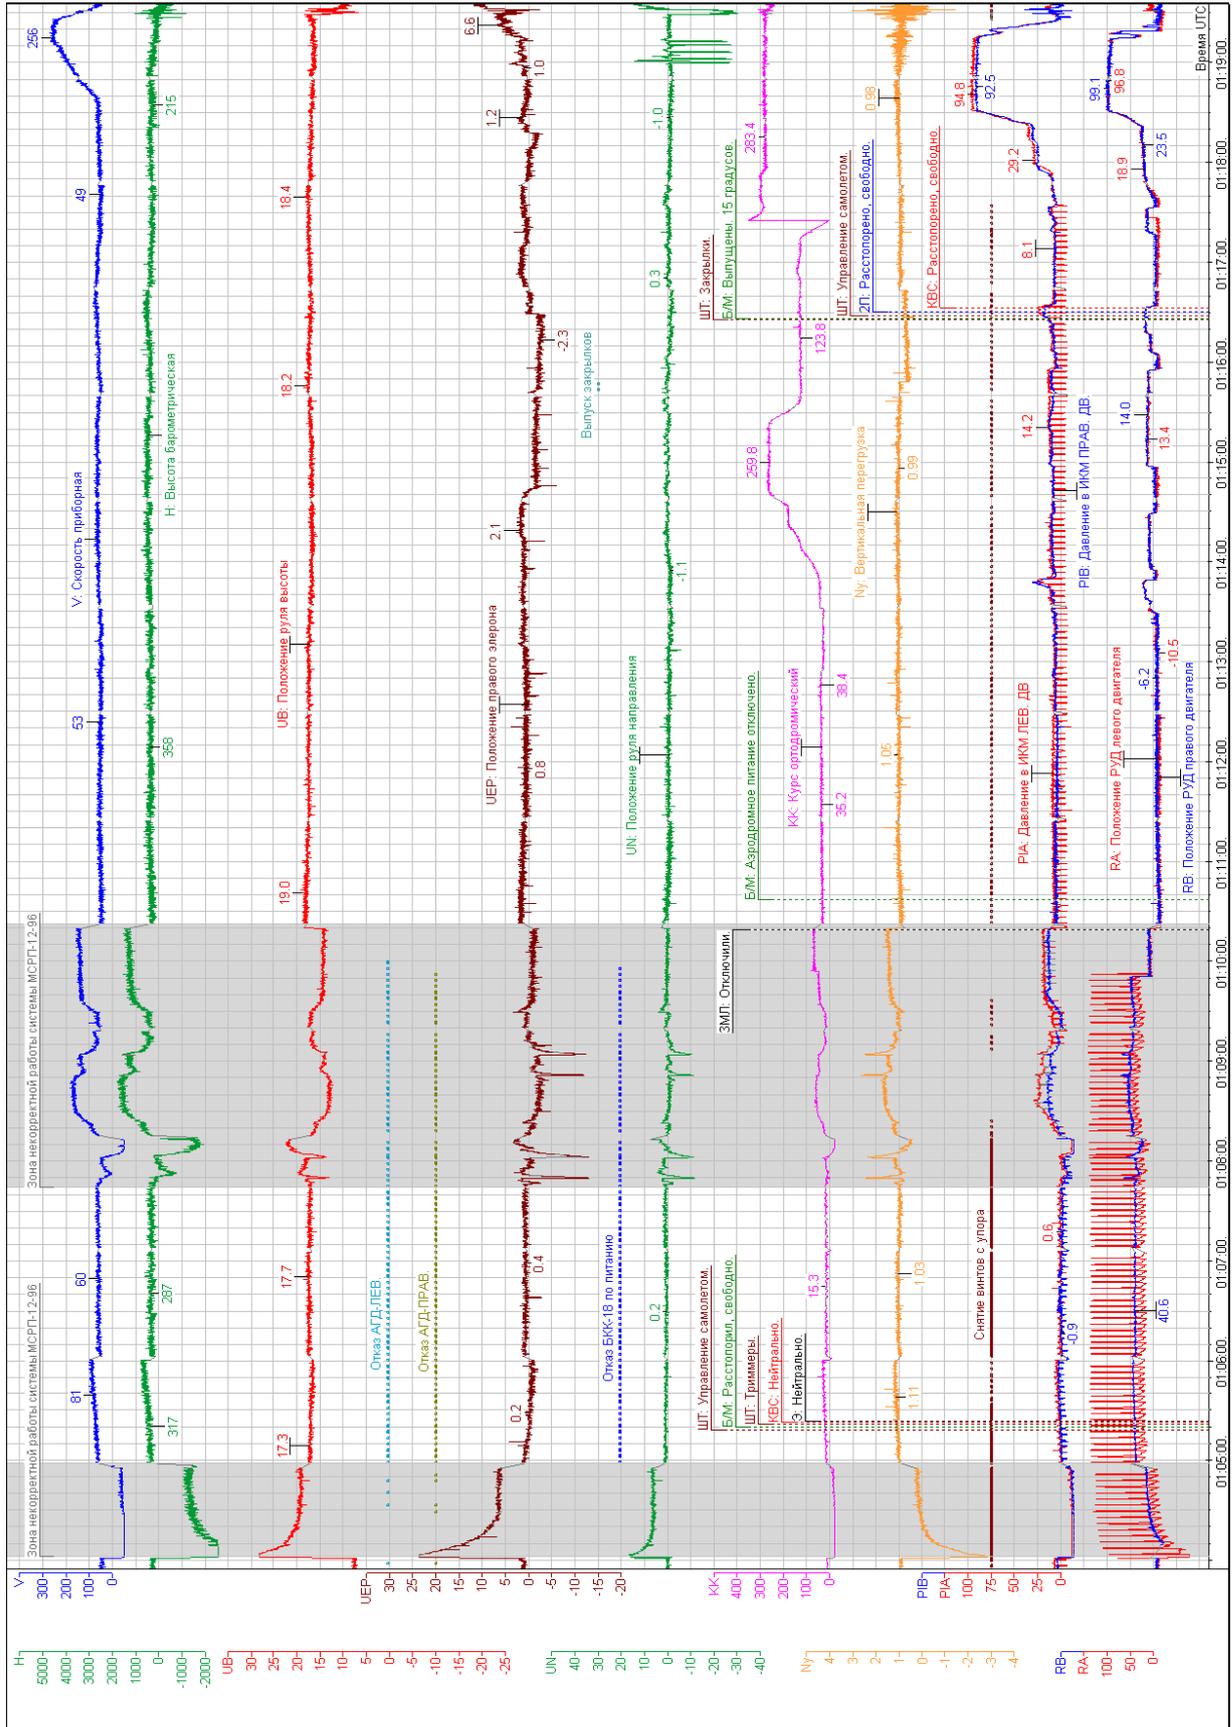
Рис. 1. Параметры взлета самолета Ан-26Б RA-26082 03.01.2015 в а/п Магадан.

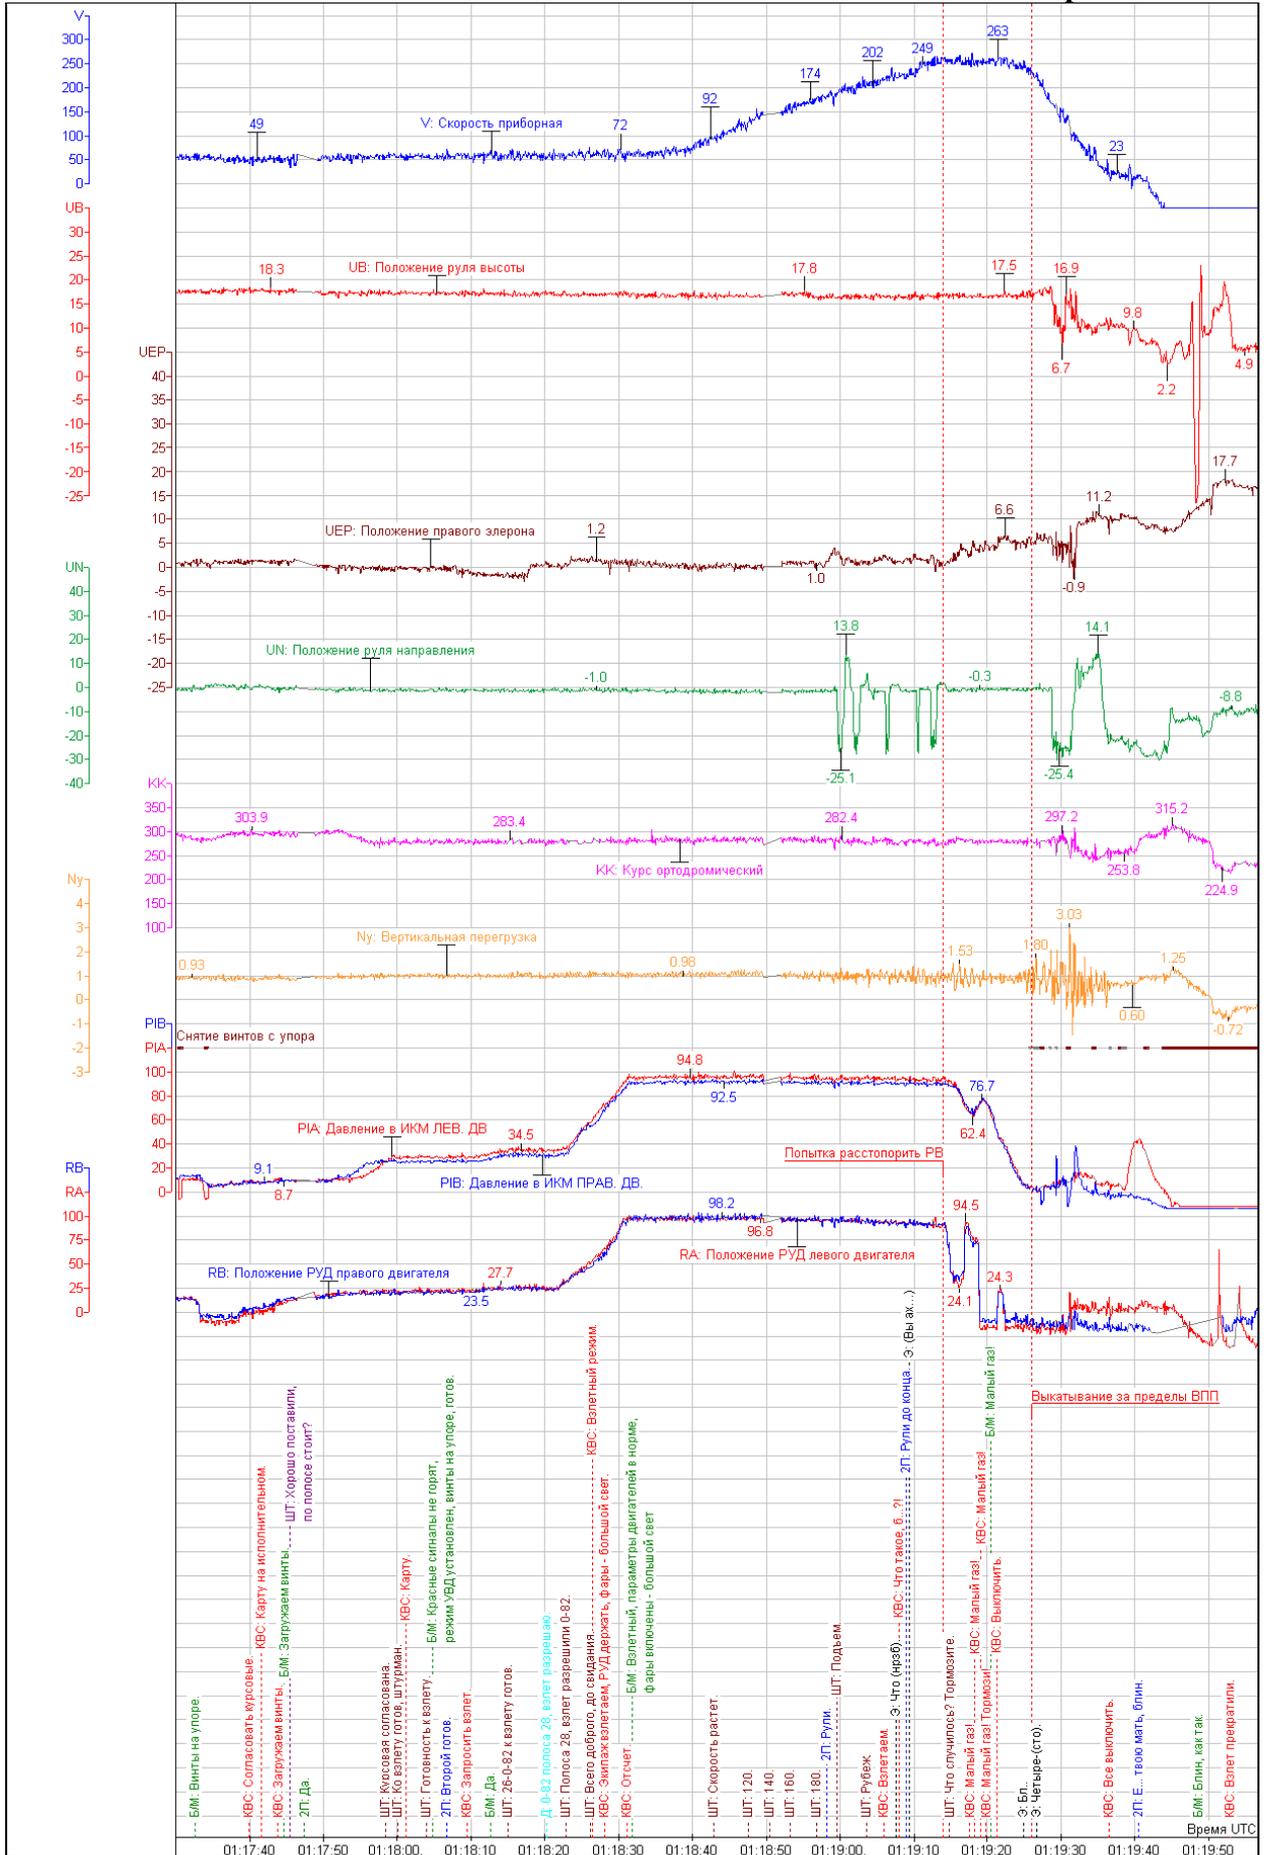
Рис. 2. Параметры влета самолета Ан-26Б RA-26082 03.01.2015 в а/н Магадан.
