Atterrissage dur, rebonds, rupture du train avant

Aéronef	Avion Saab 2000 immatriculé HB-IZG
Date et heure	28 janvier 2014 à 07 h 31 ⁽¹⁾
Exploitant	Darwin Airlines
Lieu	Aérodrome Paris Charles-de-Gaulle (95)
Nature du vol	Transport Public
Personnes à bord	Commandant de bord (PM) ⁽²⁾ , Officier pilote de ligne (OPL) ⁽³⁾ , 1 PNC, 16 passagers
Conséquences et dommages	Avion fortement endommagé

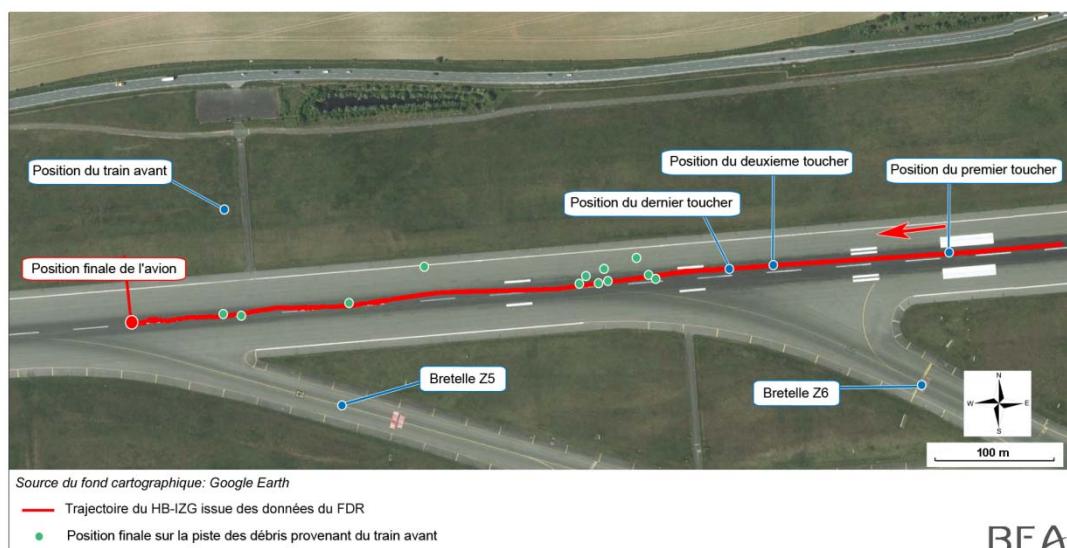
Le train avant de l'avion heurte le sol avec une vitesse verticale importante et se rompt lors du dernier toucher. L'avion s'immobilise sur la piste.

Trajectographie de l'avion et cartographie des éléments relevés sur la piste

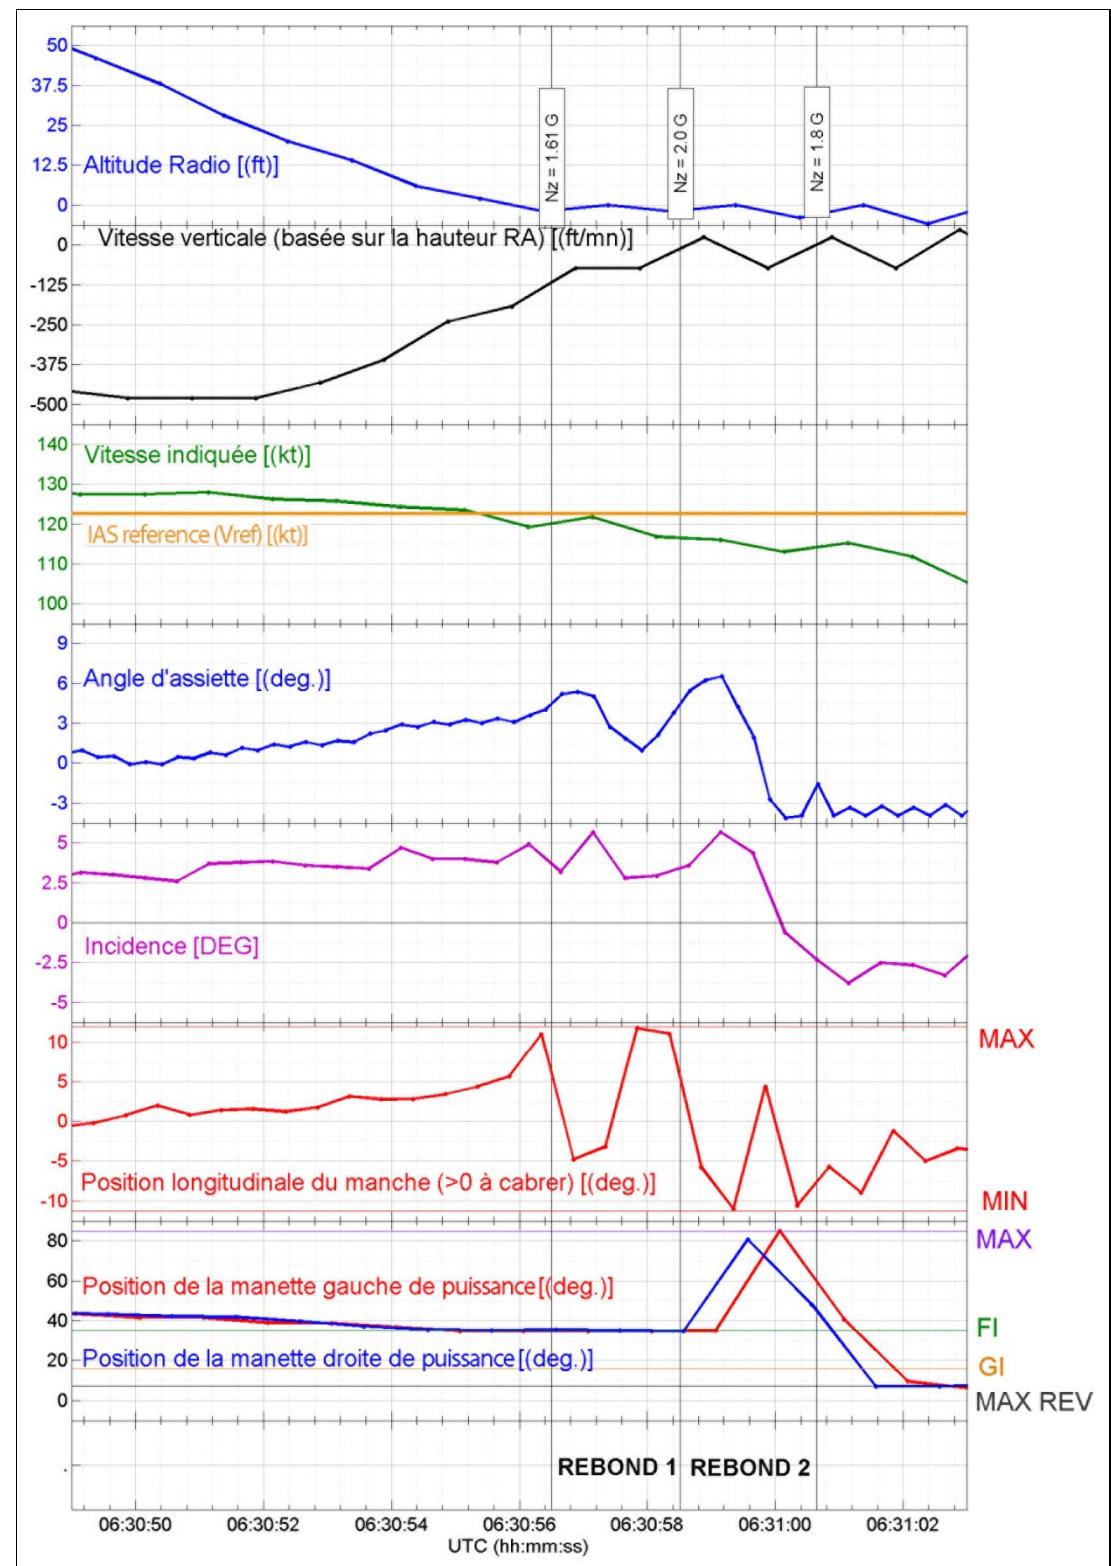
L'analyse des données de vol réalisée par le constructeur à partir du modèle avion montre que l'avion a touché à trois reprises le sol en l'espace de cinq secondes :

- 1^{er} toucher : seuls les deux trains principaux sont en contacts avec le sol ;
- 2^{ème} toucher : seuls les deux trains principaux sont en contacts avec le sol ;
- 3^{ème} toucher : seul le train avant est en contact avec le sol. La rupture intervient lors de cet ultime toucher. La vitesse verticale du train avant est estimée à 11,5 ft/s.

Paramètres de vol de l'accident lors de l'atterrissement
