**RAPPORT FINAL DE LA COMMISSION D'ENQUETE**  
**sur l'accident survenu, le 24 septembre 1959, à Bordeaux-Mérignac,**  
**à l'avion DC 7 F-BIAP, de la Compagnie T. A. I.**

**Date de l'accident.** — Jeudi 24 septembre 1959, à 22.24 TU (1).

**Lieu.** — Landes de Boulac (commune de Saint-Jean-d'Illac, Gironde). A 1.050 m de l'extrémité de piste 23 de l'aérodrome de Bordeaux-Mérignac, dans l'axe de décollage. Altitude du premier impact 15,50 m au-dessus du niveau de l'extrémité de piste (cote 48,70 m).

**Avion.** — D. C. 7 F-BIAP.

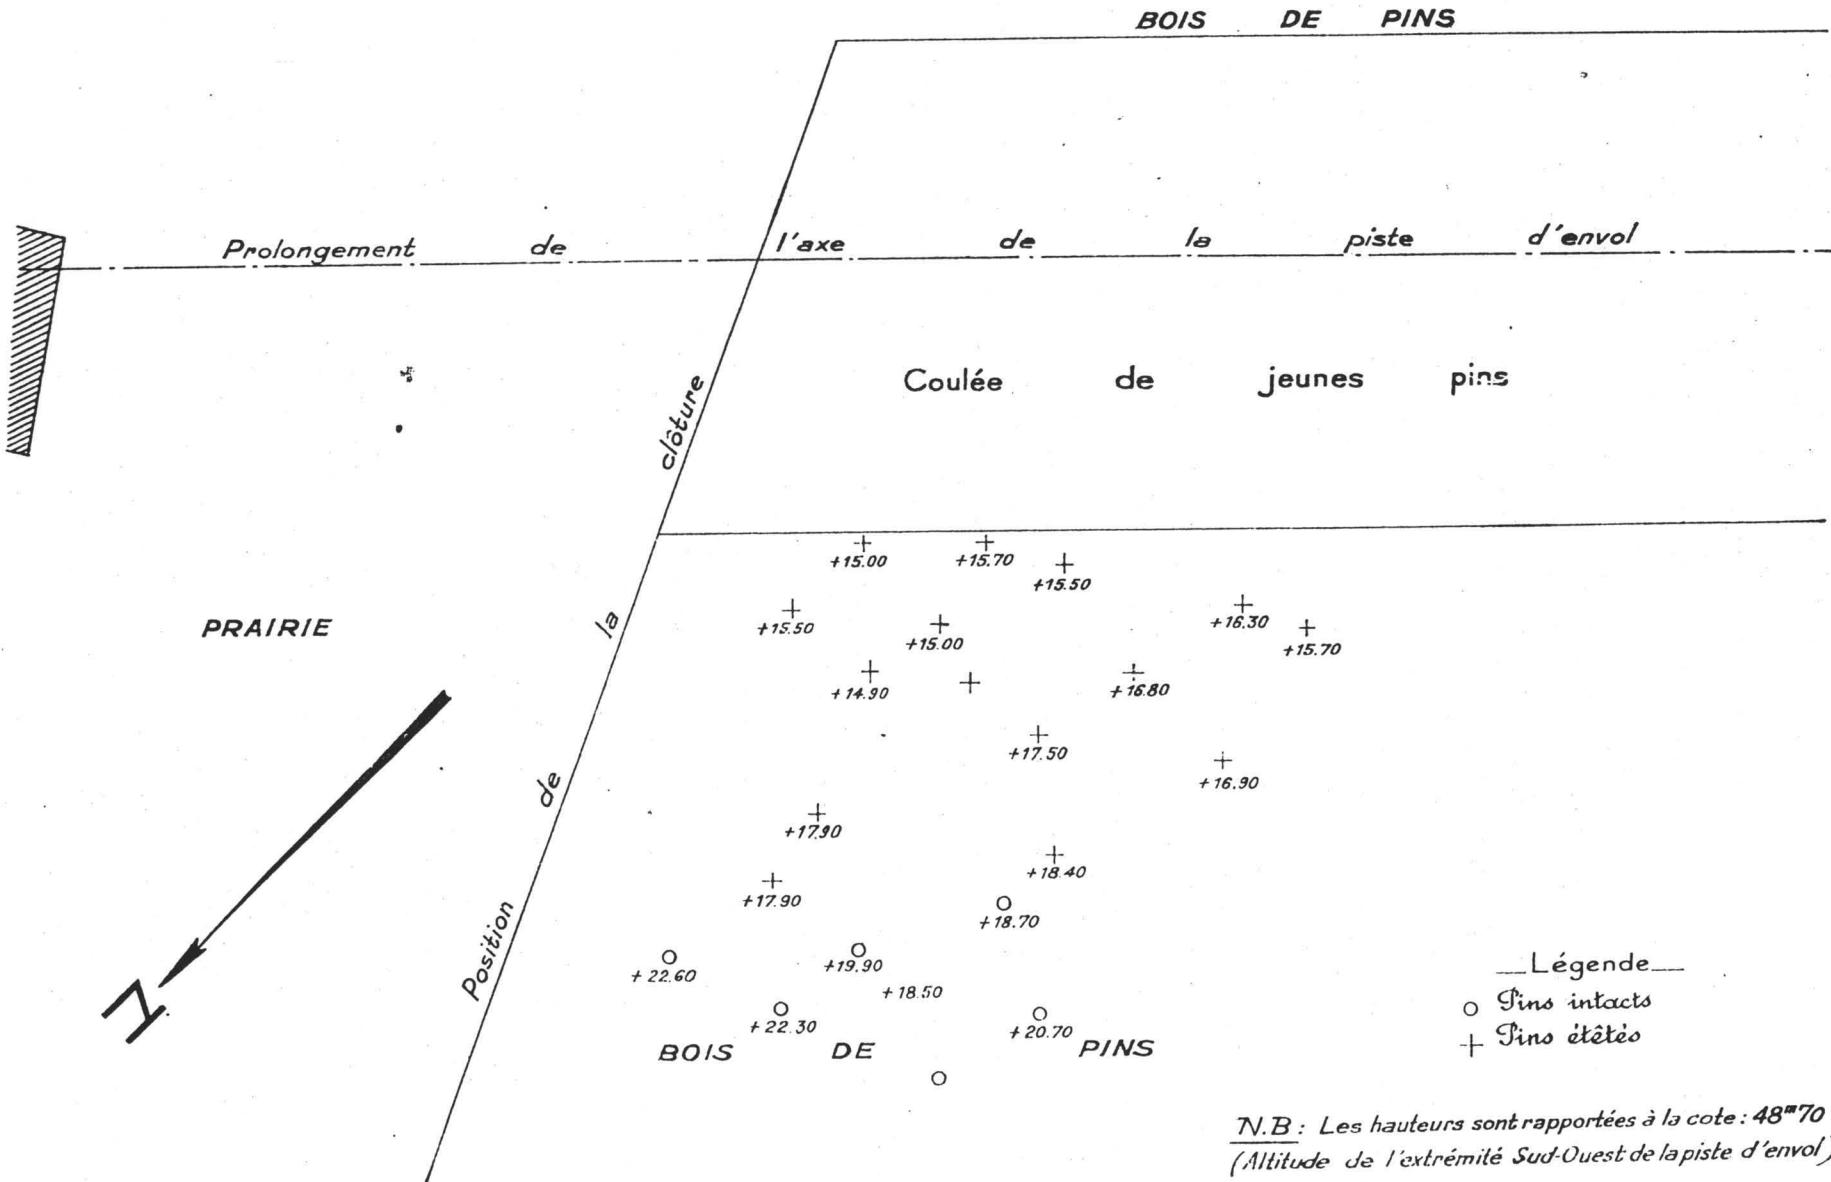
## Détail de la Lisière

L'avion s'est présenté perpendiculairement à la lisière du bois et la prise de contact se trouve nettement marquée dans les arbres.

L'impact initial dans les pins s'est produit rigoureusement dans l'axe de la piste, à environ 16 mètres au-dessus du niveau de l'extrémité de piste et à 1.050 mètres de cette dernière, alors que l'avion était très sensiblement en palier et sans inclinaison latérale. Les projecteurs d'atterrissement étaient rentrés, le train rentré et verrouillé, les volets encore sortis (peut-être à un angle de l'ordre de 10°), le tab de profondeur en position neutre ;
