MINISTERE DES TRANSPORTS

## RAPPORT FINAL

sur l'accident survenu le 5 mars 1968
en Guadeloupe
au Boeing 707 F-BLCJ
de la Compagnie nationale Air France

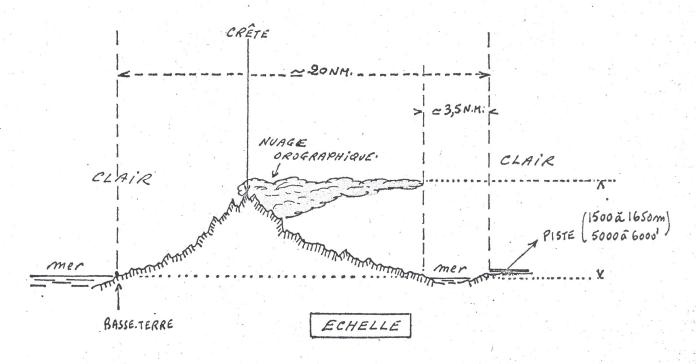
## Coupe verticale SW NE

Horizontale: 1 cm = 2. N. M. — Verticale: 1 cm = 600 m (2000').
