## INFORME FINAL DE ACCIDENTE

EXP. No. **ACCDTAF034/2018MMDO**

Aeronave: Marca Embraer, Modelo ERJ 190-100 IGW, Número de serie **VER 1**,  
Matrícula **XA-GAL**.

Hora y fecha: 15:23 horas (20:23 UTC); 31 de julio de 2018.

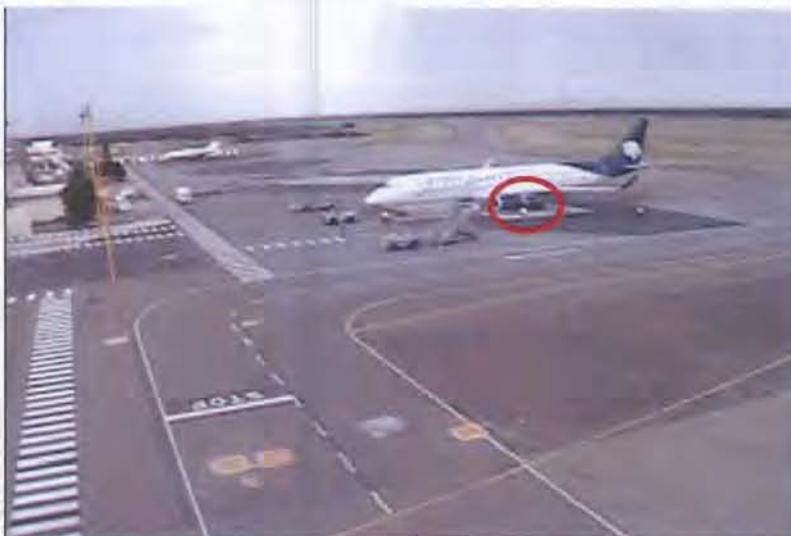
1.1.2. Se observa al técnico verificar el conteo de goteo (fuga) de combustible con el motor en posición de IDLE

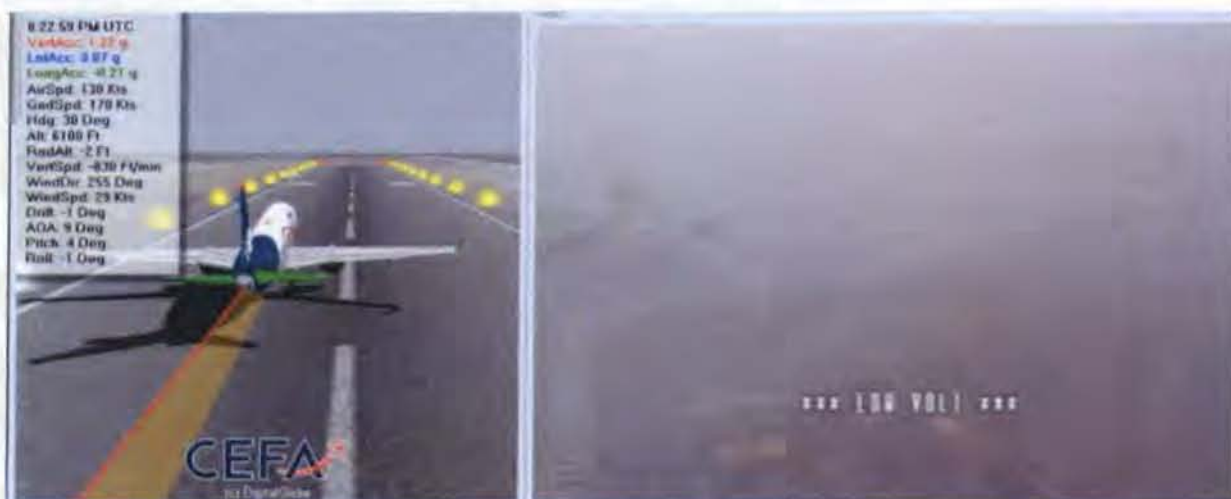
1.1.8. A las 20:22:59 UTC la aeronave impacta contra la superficie de la pista

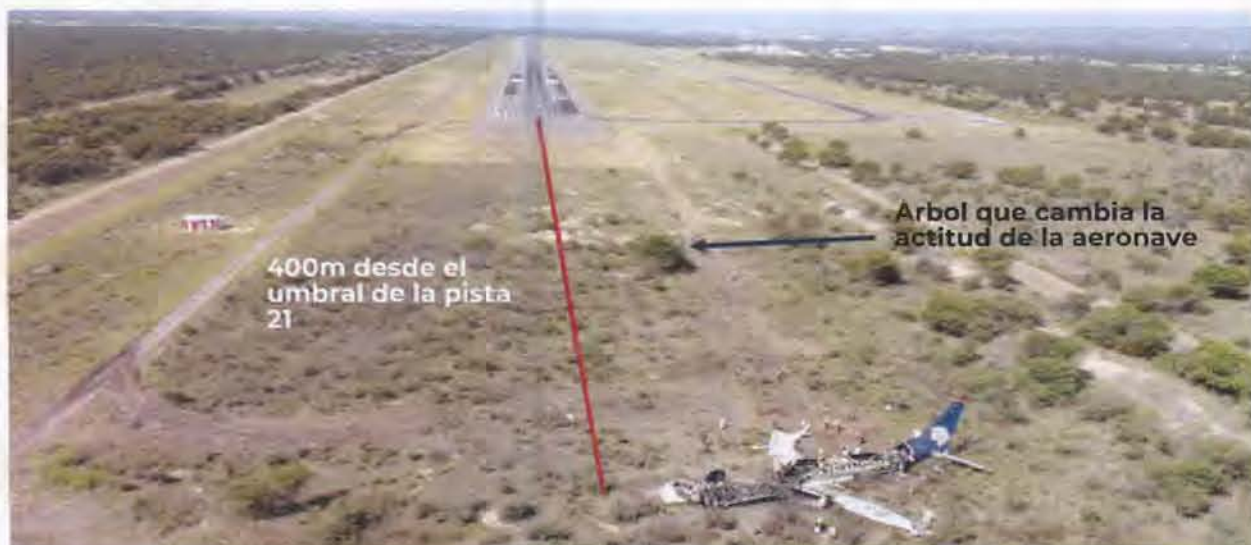
El sitio del accidente se localizó a 400 m del umbral de la pista 21, en las coordenadas longitud 24°8'16.95"N latitud 104°31'1.87 W, a una elevación de 1,860.5m (6,104 ft), es un lugar de superficie irregular, sin obstrucciones orográficas, como se puede apreciar en la imagen 1.1.9., el accidente se suscitó en condiciones de luz de día sin embargo había visibilidad cero por presencia de lluvia. A las 21:36 horas, aterrizó en el aeropuerto de Durango el vuelo de rescate SLI8860 del operador Aerolitoral S.A. de C.V., en el cual venían a bordo su equipo de Investigación, Go Team y Care Team (asistencia a pasajeros, familiares y tripulantes), así como los investigadores de la DAAIA. Los equipos comenzaron con la coordinación y ejecución del Plan de Respuesta a la Emergencia.

1.1.11. Sitio del accidente de la aeronave XA-GAL con superficie irregular

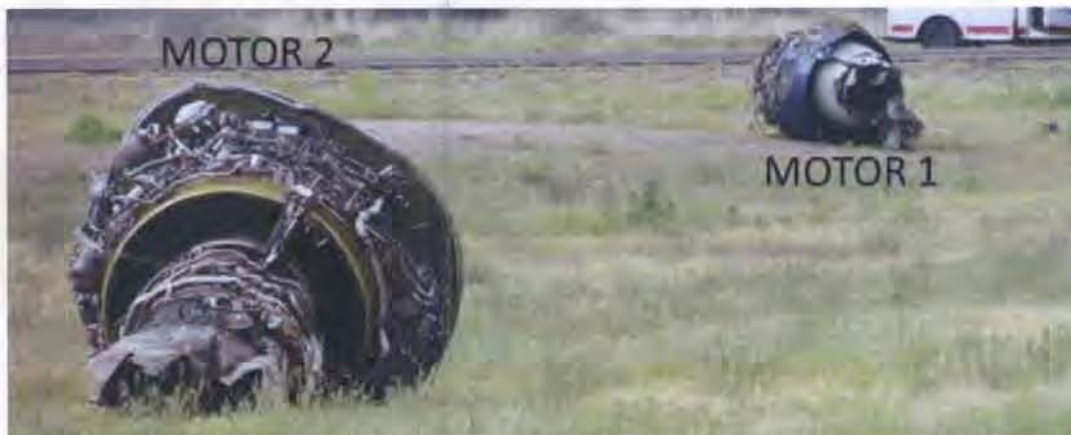
Al costado izquierdo fuera de la pista se encontraron desprendidos el motor número dos aproximadamente a 2,670 m del umbral de la pista 03 y posteriormente el motor número uno aproximadamente a 2,838 m del umbral de la pista 03, los motores de la aeronave no muestran evidencia de fallas. Debido al desprendimiento e impactos contra el terreno los motores muestran los alabes de compresión con daños característicos por impactos internos por fricción. Asimismo, se encontraron desprendidos diferentes componentes y carenados de la parte inferior de la aeronave. El fuselaje en las secciones de cabina de pasajeros y de pilotos quedó destruida por impacto y fuego, la sección inferior delantera presenta daños por fuego, la parte trasera solamente daños al desplazarse sobre el terreno irregular.

1.3.1. motores desprendidos de su ubicación de diseño (semialas de la aeronave) por impacto

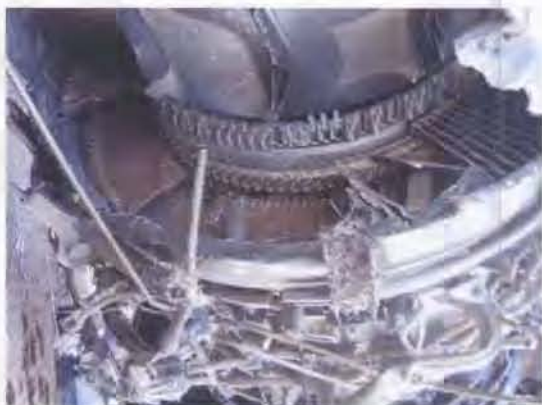
1.3.2. Evidencias que el motor izquierdo estaba trabajando al momento del impacto

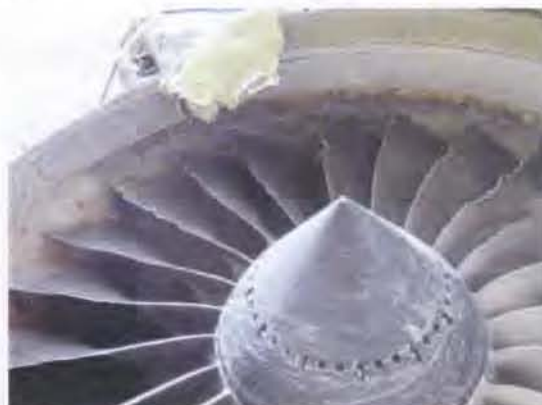
1.3.3. Evidencias que el motor derecho estaba trabajando al momento del impacto

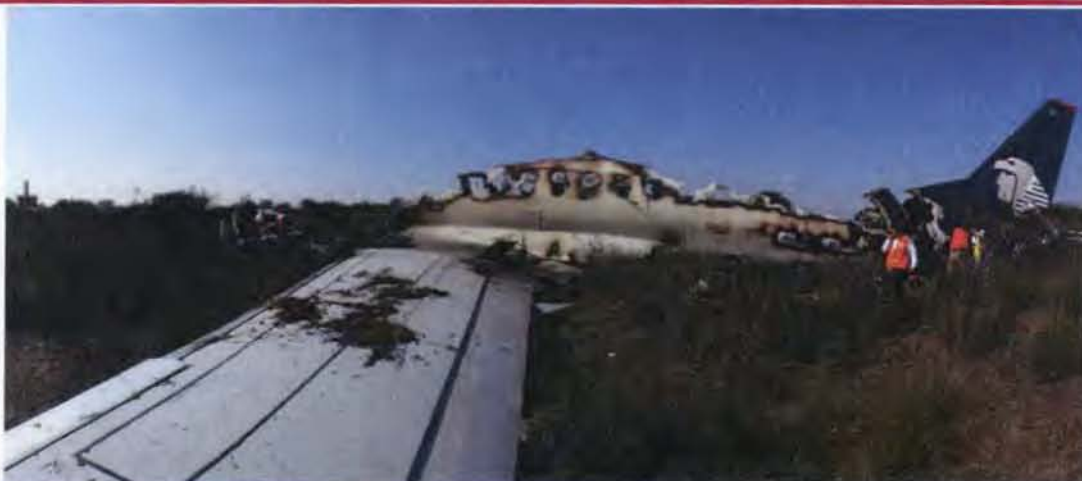
1.3.4. Vista desde la semiala izquierda sin daños, contenía combustible el tanque, el empenaje sin daños por fuego

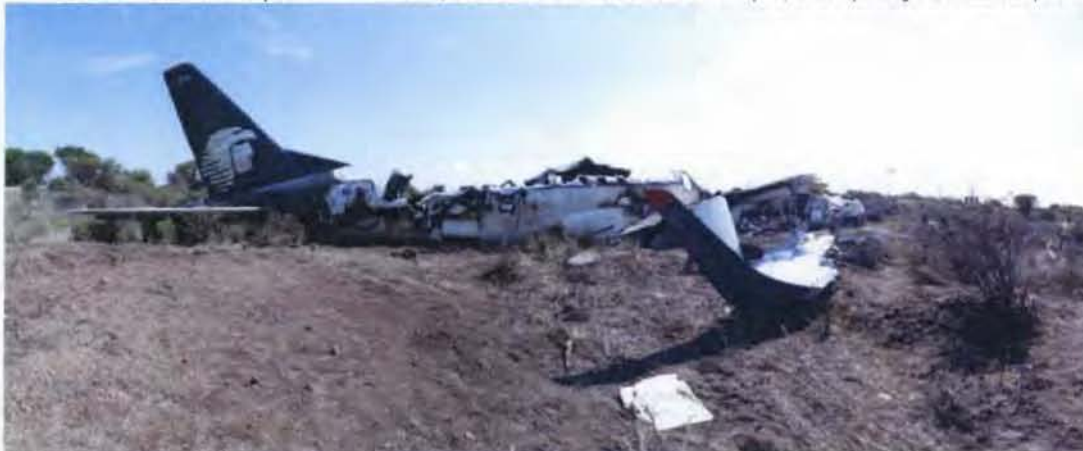
La semiala derecha presenta daños al haberse fracturado en 3 secciones por el impacto contra un arbusto el cual estaba situado aproximadamente a 300 m del umbral de la pista 21, la semiala izquierda muestra evidencias de derrame de combustible, la cabina de pilotos presenta daños por impacto, la sección del empenaje vertical y horizontal no presentan daños por fuego.

1.3.5. Vista desde la semiala derecha con daños y sin combustible en el tanque, el empenaje sin daños por fuego

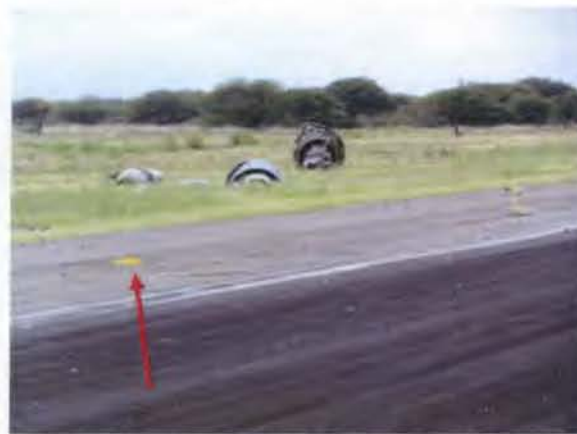
1.4.2. una de las nueve luces de borde de pista dañadas

Después del accidente de la aeronave se realizó la revisión de pista encontrando daños en 9 lámparas del circuito del lado izquierdo de la pista debido a que la aeronave las arranco, se encontraron tres zonas de la pista con daños de aproximadamente 5 cm de profundidad y hasta de 1m (3.28 ft) x 2m (6.56 ft) a partir del rodaje B.

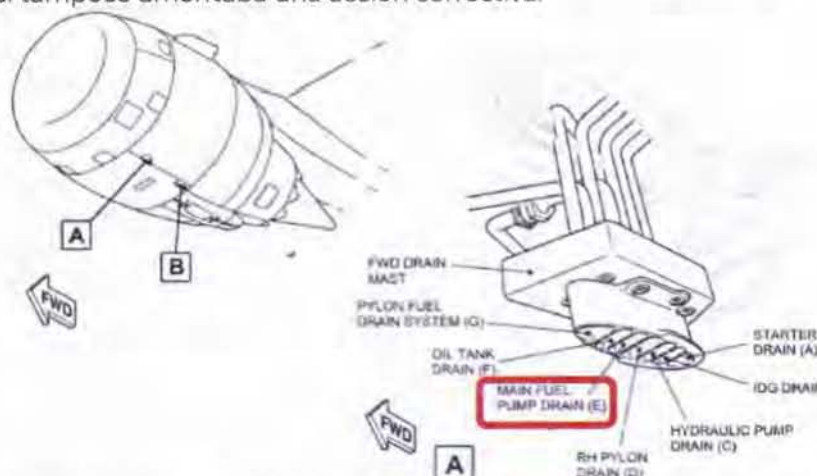
En la grabadora de voz se escucha que la tripulación hace mención a una **“fuga de combustible”** en el Dren E del motor 1, por lo se entrevistó a personal de CCM<sup>8</sup> quienes indicaron que se tenía un reporte sobre esa situación, de fecha 02 de julio de 2018, en la estación México, la discrepancia indica que CCM disc fuel leakage engine LH, la orden de trabajo 4386332 indica que se inspeccione e identifique el dren con fuga, con motor en IDLE y apagado, la acción correctiva fue que se realizó la inspección de acuerdo con GE EMM task 72-00-00-760-170 & AMM 71-71-02-200-801 sin encontrar fugas, desde esa fecha al día del accidente no existía ninguna discrepancia asentada en bitácora, personal de CCM señala que el 31 de julio a las 14:46 horas el técnico en mantenimiento en línea de la estación de Durango reportó verbalmente una fuga de 33 gotas de combustible por minuto con el motor estático en el dren delantero mast E, del motor LH, la cantidad de combustible correspondía a un goteo dentro de límites con motor apagado (78 gotas establecidos en el AMM y EMM) el cual no requiere un seguimiento por parte del área de mantenimiento así tampoco ameritaba una acción correctiva.

1.6.2.1. Imagen proporcionada por el Estado de fabricación (Embraer S. A.), para la ubicación del goteo de combustible

- c) En relación con la fuga de combustible este corresponde a un goteo dentro de parámetros (78 gotas establecidos en el AMM y EMM) de operación del motor cuando este se encuentra apagado, el cual solo estaba en observación sin requerir una acción correctiva.

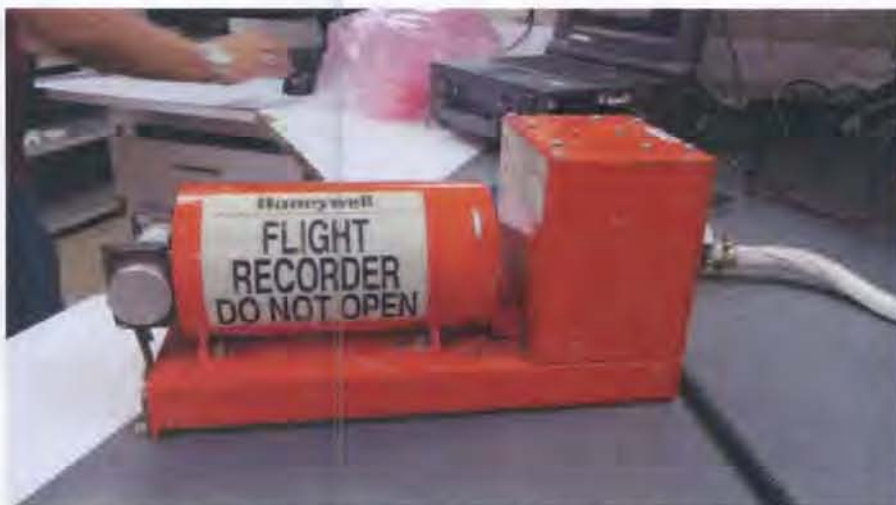
El DVDR instalado en la parte delantera de la aeronave en la sección del compartimiento eléctrico-electrónico, fue localizada entre los restos de la aeronave en su ubicación de diseño, el exterior no presentaba daños por impacto y fuego.

1.10.1.1. condiciones externas de DVDR instalado en la parte delantera de la aeronave se recuperó sin daños

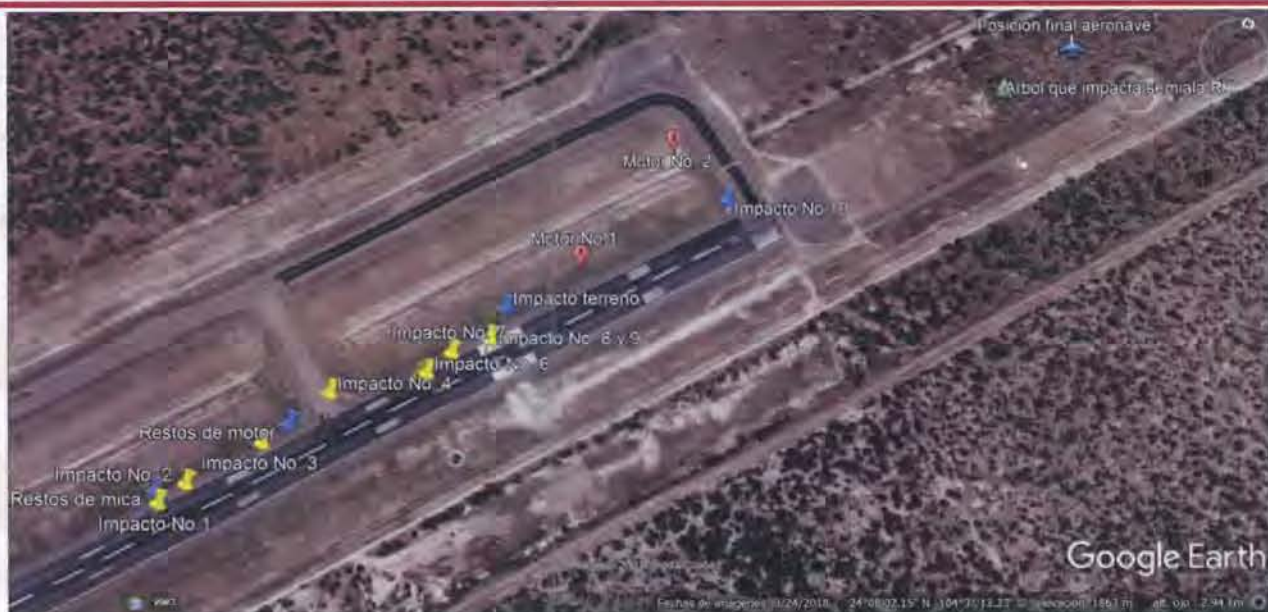
La aeronave inicialmente golpeó con la parte inferior del motor número uno la superficie de la pista 03 a 2,177m (7,142 ft) y 13m (42 ft) del eje de pista, además impacta la parte inferior del ala izquierda permaneciendo fragmentos de la luces de la semi ala sobre la pista. En el impacto No. 4 causa un daño de aproximadamente 1.5m (4.92 ft) de largo con una profundidad de 5cm (0.164 ft) en la intersección de la pista 03 con la calle de rodaje "TWY B", en ese punto comienzan a desprenderse componentes de la parte inferior del motor número 1 y numerosas secciones pequeñas de revestimiento inferior del fuselaje que se dispersaron a lo largo de esta área.

1.11.1. secuencia de impactos y diseminación de los restos

La aeronave continuó desplazándose en el sentido de la pista 03 finalmente abandonando la superficie de la pista en el impacto No. 10 (ver imagen 1.11.1), ubicado a 2,817m (9,242 ft) del umbral de la pista 03 y 30m del eje de pista.

El fuselaje de la aeronave se mantuvo sin daños hasta el momento del impacto No. 10, la aeronave comenzó a desplazarse sobre terreno blando hasta que aproximadamente a 250m (820 ft), donde se ubican piedras de gran tamaño dañándose por impacto la sección inferior del fuselaje y comienzan a desprenderse partes de la piel.
