# Rapport final de la Commission fédérale d'enquête sur les accidents d'aéronefs

## concernant l'accident

de l'avion Do-28 EC-BNH

survenu le 11 janvier 1975  
à Vernier/GE

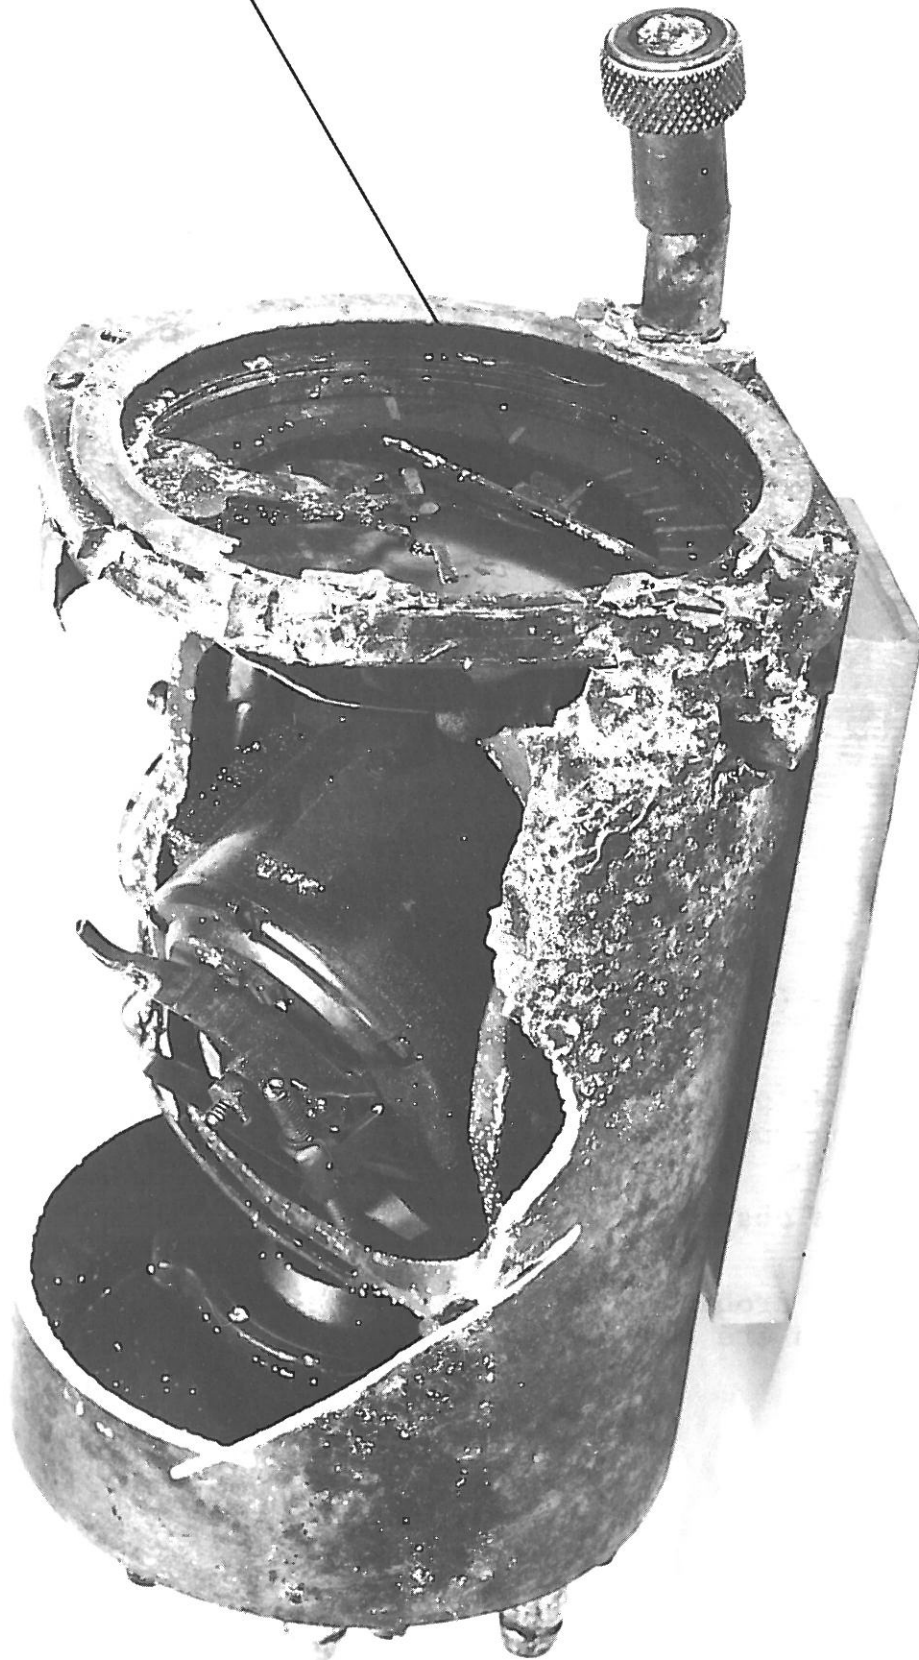
Horizon artificiel BADIN 850-1

1.16.1 L'horizon artificiel pneumatique était bloqué au moment de l'impact. En effet, l'indicateur (Flag) était sur position "bloqué". Le cadre du rotor est encore en place sur ses axes avant et arrière, ce qui indique qu'il était tenu lors du choc. Le doigt de blocage du cadre est en position engagée. D'autres indices, insuffisants à eux seuls, corroborent ces constatations.

- Rien ne permet de supposer que l'horizon artificiel n'ait pas été en état de fonctionner correctement lors du vol projeté, ni qu'il ait été bloqué en cours de vol. Il est donc hautement probable qu'il est resté en position bloquée lors du décollage. Il est nécessaire d'examiner l'expérience de l'équipage pour tenter d'expliquer ce fait :

"FLAG" en position blocage
