**RELATORIO DE ACIDENTE**

**SATA - S.A. DE TRANSPORT AERIEN  
SE210R SUPER CARAVELLE HB-ICK**

**IMPACTO NO MAR NAS PROXIMIDADES  
DO AEROPORTO DE SANTA CATARINA  
ILHA DA MADEIRA  
PORTUGAL**

**18 DEZEMBRO 1977**

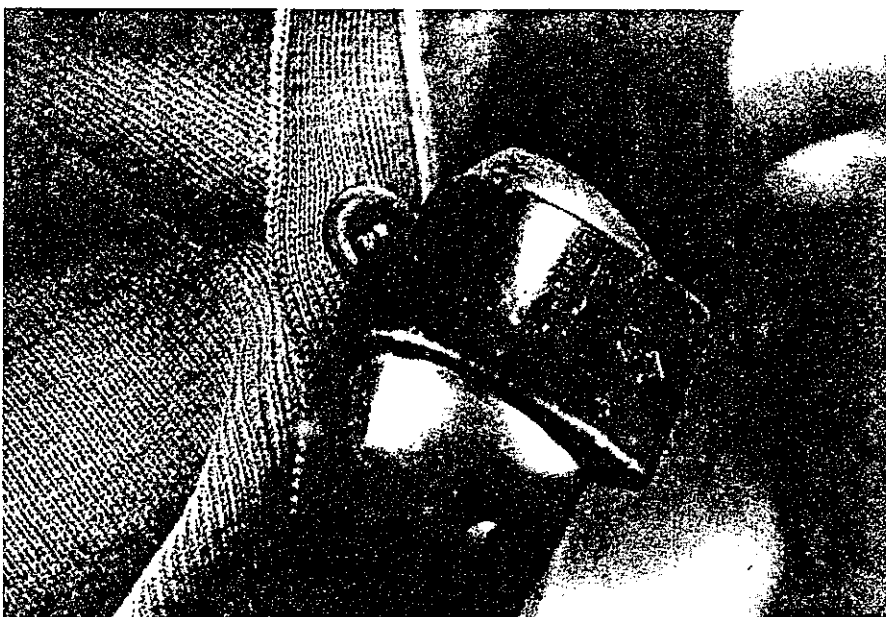
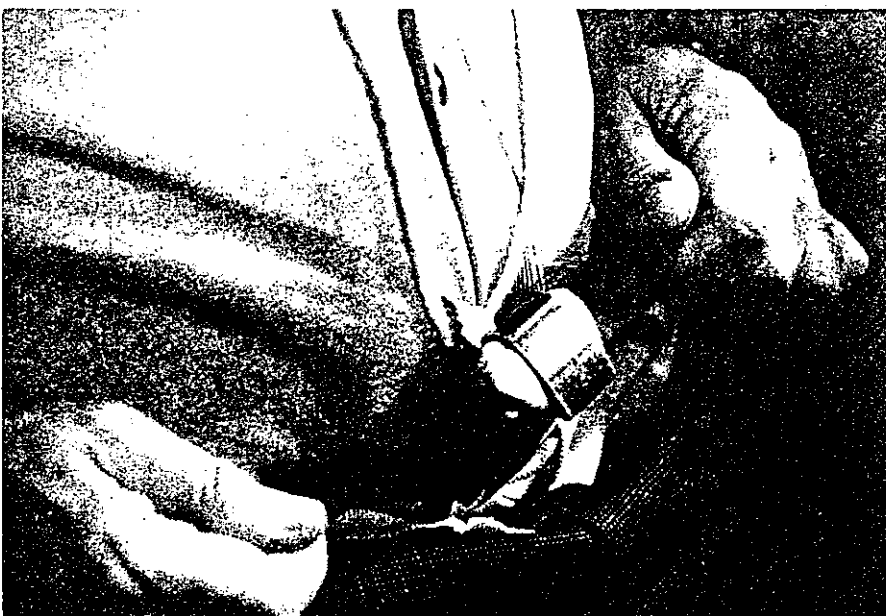
Un verrouillage du levier rendant tout débouclage impossible est facilement réalisable par introduction d'un corps étranger (bouton, médaille, colifichet, etc, porté par le passager) sous l'articulation qui se trouve en contact avec le ventre du passager (voir photographies n°5, 6 et 7)
