**INFORME FINAL  
INVESTIGACION DE ACCIDENTES  
DE AVIACIÓN**

ID PREVAC.COM	<b>19771121</b>		
FUENTE	JIAAC	ID. ORIG.	Disp. 129/78
FECHA Y HORA	21 de noviembre de 1977 – 01:04 ART / 04:04 GMT		
LUGAR	21 Km E de SAZS (Aeropuerto Bariloche) – Cerca del Co. Pichileufú.		
AERONAVE	BAC 111 – 420 EL		
MATRICULA	LV-JGY (c/n 155)	DESIG. Nº VUELO	AU SPL 9
PROPIETARIO	Austral Líneas Aéreas		
TIPO OPERACIÓN	Transporte Regular de Pasajeros / Vuelo Charter		
OPERADOR	Austral Líneas Aéreas

Disposición 129/78

Marca y modelo: BAC 111 - 420 EL

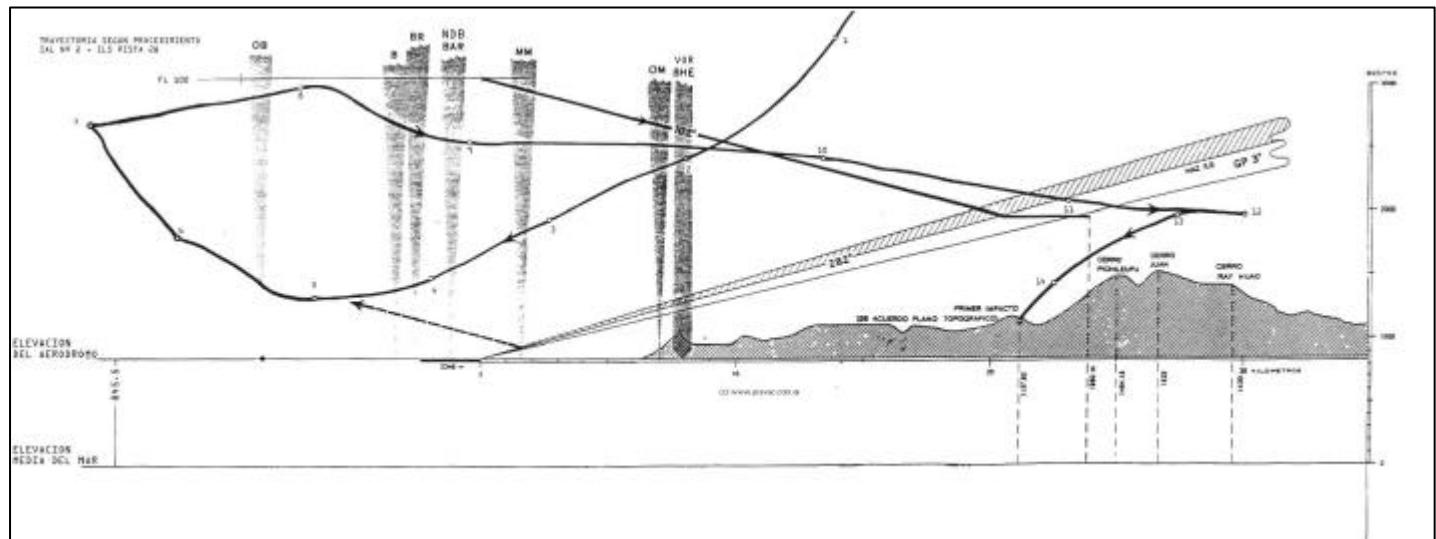
4. El SPL-9, al aproximarse a Bariloche pide a su Torre de Control le autorice la entrada directa a la pista sin seguir el procedimiento habitual, hecho no aconsejable por visibilidad y climatología. Es oportuno destacar que en las comunicaciones con la torre durante esta primera tentativa de entrada, tampoco se ajusta a lo que está sucediendo realmente en cuanto a su posición ya que el avión no se encontraba en la trayectoria del GP-ILS. (ver gráfico)

Llama la atención que durante la trayectoria final, la velocidad y algunas veces la altura sean erráticas. Esto es particularmente notable en la fase de escape, durante la cual la velocidad aumenta a 257 KIAS, luego cae a 224 para ascender nuevamente a más de 290 y finalmente, cae paulatinamente en un lapso de 4 minutos a 150 - 160 KIAS. Además es observable que durante el escape y en la aproximación final el avión está continuamente subiendo o bajando. Asimismo las velocidades y régimen de descenso, en ambos casos, es muy alto llegando a 1800 fpm en el primer intento de aterrizaje y 2000 fpm en la aproximación final previo al accidente.

1. inicie un régimen de descenso de 2000 fpm, en lugar de uno de 750 fpm;
2. no tenga en cuenta el tiempo de alejamiento, si es que lo tomó.
3. descarte la indicación de los marcadores; y
4. no haya buscado la senda del ILS (ver gráfico).

Fig. 1 – Perfil de la evolución de la aproximación de la aeronave.

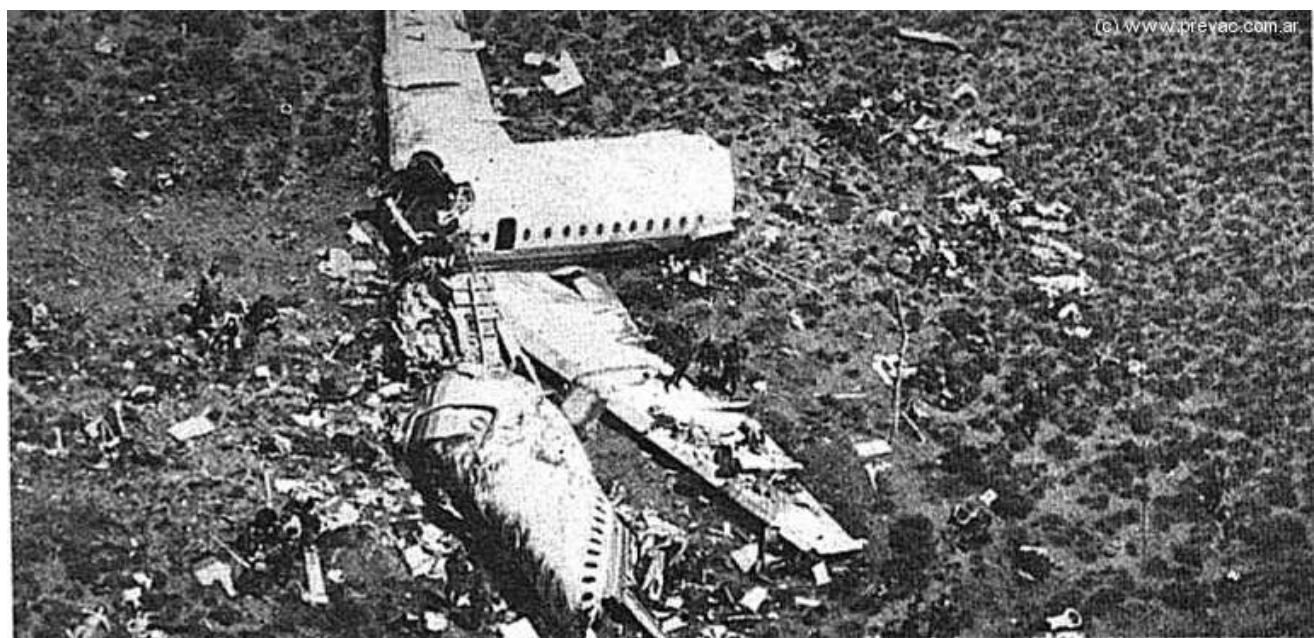
La posición de los restos indica que el avión impactó contra el terreno en actitud de descenso con rumbo 277º; el desnivel del cerro hizo más brusca la desaceleración dejando la proa del avión al chocar contra el terreno un pozo de aproximadamente 6 metros de largo por 2 metros de ancho y 0,80 cm. de profundidad. Luego del impacto mientras se desprendían partes de su estructura en el terreno, el fuselaje rotó 180 grados, rompiéndose en su parte media delantera. La dispersión de

restos alcanzó una distancia de 232 metros.

Fig. 2 – Imagen de los restos de la aeronave.
