항공기사고 조사보고서

이륙포기 중 활주로 초과 이탈
미국 UPS 항공(UNITED PARCEL SERVICE)
MD-11F, N277UP
인천공항 활주로 33L
2016. 6. 6.

2019. 6. 20.

항공·철도사고조사위원회, 이륙포기 중 활주로 초과 이탈, 미국 UPS 항공, N277UP, MD-11F, 인천국제공항 활주로 33L, 2016. 6. 6. 항공기사고 조사보고서 ARAIB/AAR1606, 대한민국 세종특별자치시

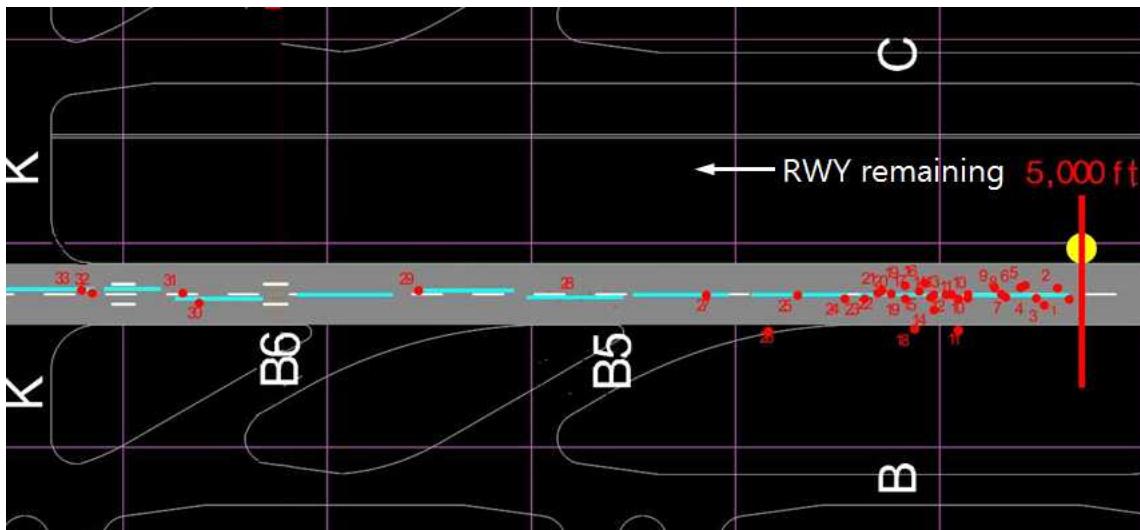
[그림 6] 활주로 상 잔해분포

활주로의 금속 잔해는 중앙착륙장치의 랜딩기어도어 일부와 부속부품들이었다. 중앙착륙장치의 9번과 10번 타이어의 잔해들은 활주로33L 시단으로부터 7,034ft에서 8,600ft 사이에 주로 흩어져 있었다.

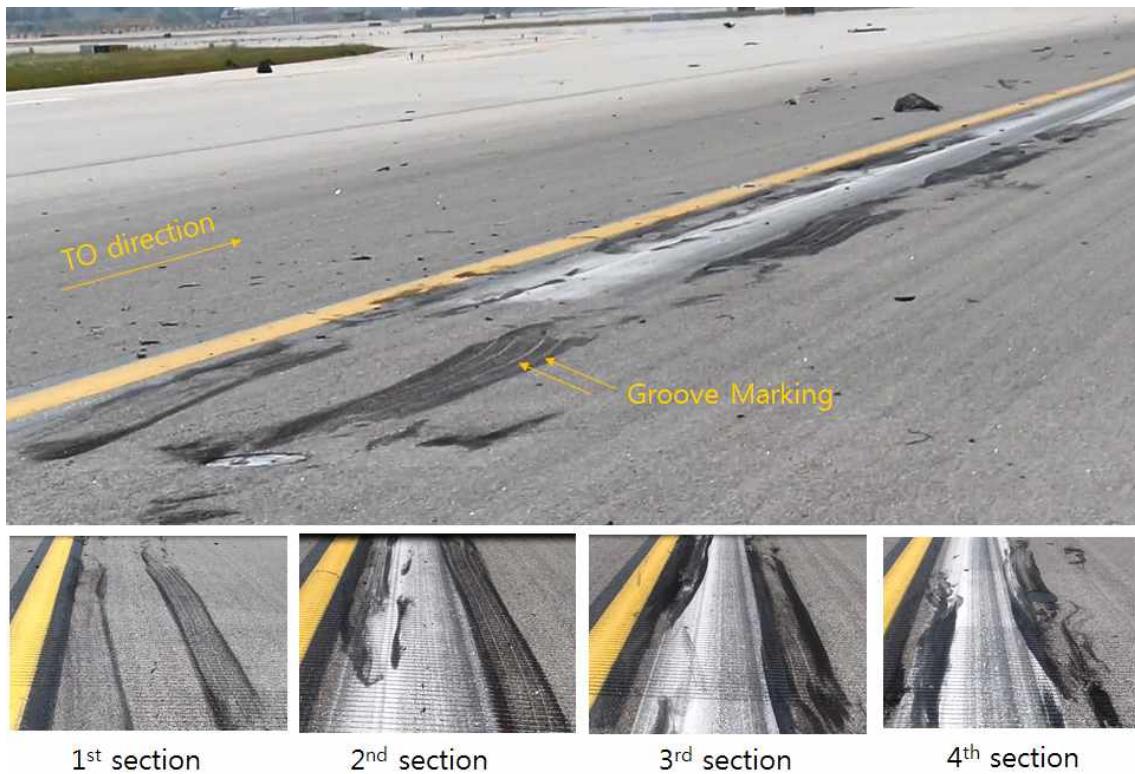
[그림 7] 최초 타이어 흔적

최초 흔적은 [그림 7]과 같이 활주로33L 시단으로부터 약 7,034ft(종단으로부터 약 5,269ft)에서 시작되어 107ft 길이로 4개의 구간으로 분할되어 나타났다. 10번 타이어의 홈(groove) 자국은 4구간에서 모두 선명하게 나타났으나, 9번 타이어의 홈 자국은 거의 보이지 않았다. 10번 타이어의 흔적은 4구간에서 구간 끝에서 좌측으로 휘어졌다 다시 우측으로 환원되는 소용돌이(swirl) 형태였다.

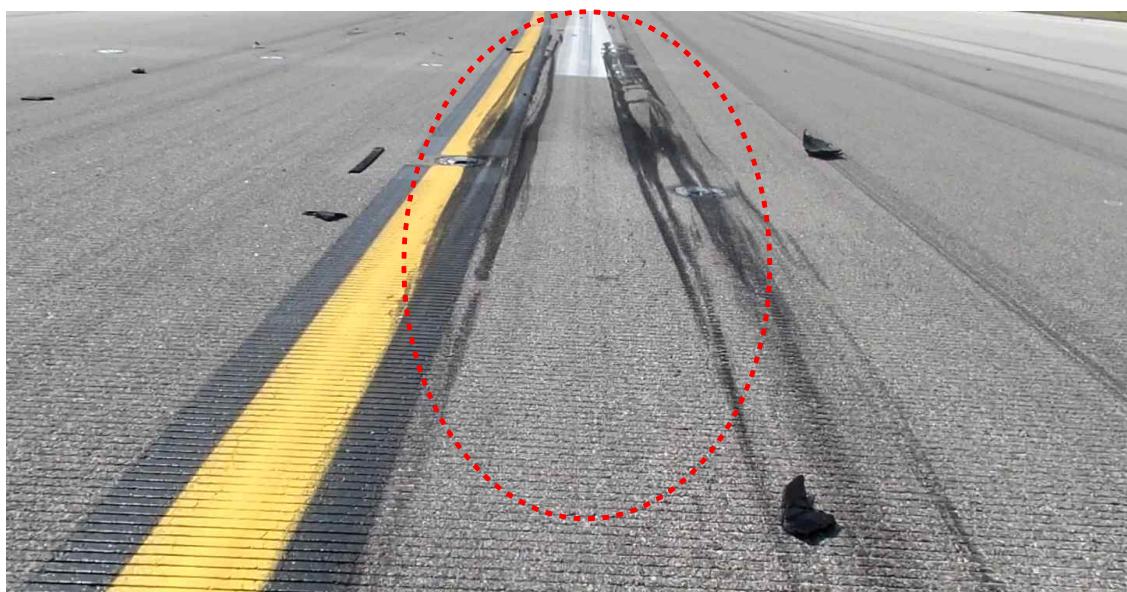
[그림 8] 2차 타이어 흔적

2차 타이어 흔적은 활주로 33L 시단으로부터 약 7,224ft(종단으로부터 약 5,079ft)에서 다시 시작되어 66ft 길이로 나타났으며, 최초 타이어 흔적에서 나타난 소용돌이 형태가 없이 [그림 8]과 같이 일직선 형태였다.

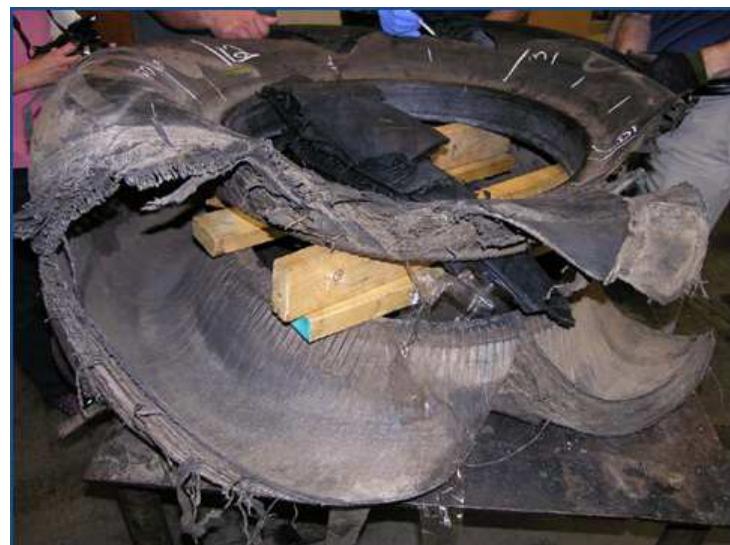
[그림 13] 9번 타이어

트레드는 케이싱으로부터 완전히 이탈되었고, 케이싱은 12시 방향⁴⁸⁾부터 10시30분 방향 사이가 손상되었으며, 손상은 [그림 13]과 같이 타이어 측벽(sidewall) 아래로 바이어스 패브릭 플레이스(Bias Fabric Plies)의 각도를 따라 이어졌다.

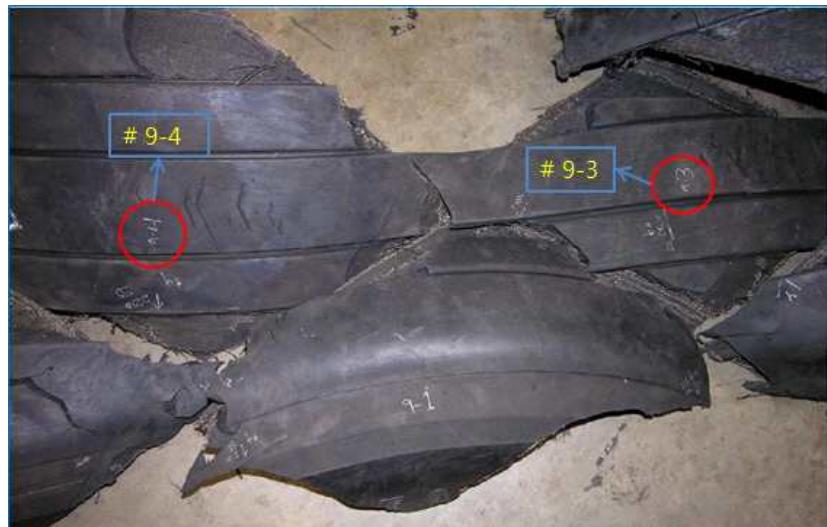
[그림 14] 9번 타이어 X형 파손

X형 또는 Y형 파손형태는 항공기 타이어에서 충격 파손 또는 파열될 경우 트레드나 측벽에서 발생한다. 이러한 파손형태는 일반적으로 극도의 과충격 작용 또는 작동 중 외부물질과의 충격에 의해 발생된다. 지난 25시간 동안의 비행자료기록장치 기록을 확인한 결과 과충격은 없었던 것으로 확인되었다.

수거된 타이어와 트레드를 정밀 검사하였으나 X형 파손이 외부물질의 충격에 의한 것이라고 판단할 수 있는 단서는 발견되지 않았으며 기타 타이어 제작상의 문제라고 할 만한 사항도 발견할 수 없었다.

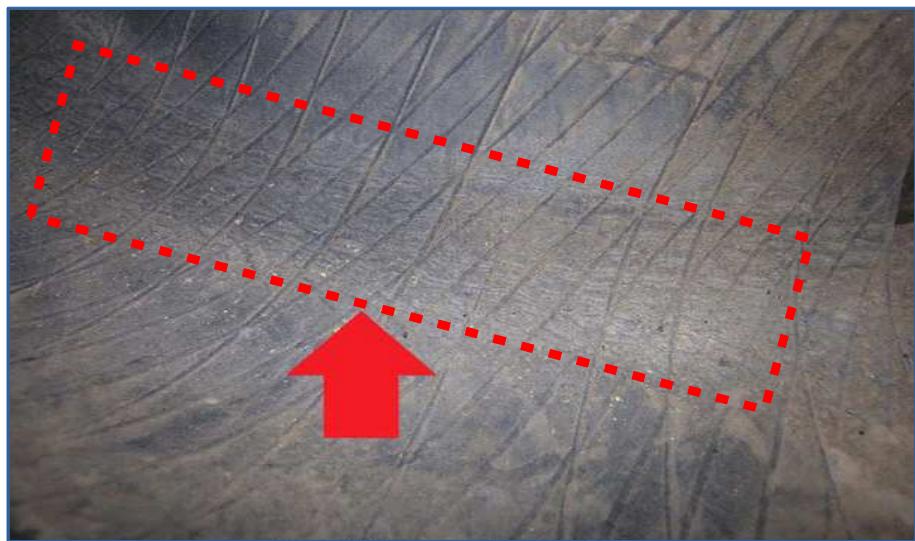
[그림 15] 9번 타이어 안쪽면 라이너 주름(Liner Wrinkles)

라이너를 검사한 결과 타이어 케이스에서 떨어져 나가지 않고 붙어있는 타이어의 측벽 부분이나 솔더 부분에서는 라이너 주름이 발견되었으나, 타이어 케이스에서 떨어져 나가 조각으로 수거된 트레드에서는 라이너 주름이 발견되지 않았다.

타이어 케이스에 장착된 상태로 남아있는 솔더 부분에서 보이는 라이너 주름 사진은 [그림 15]와 같다.

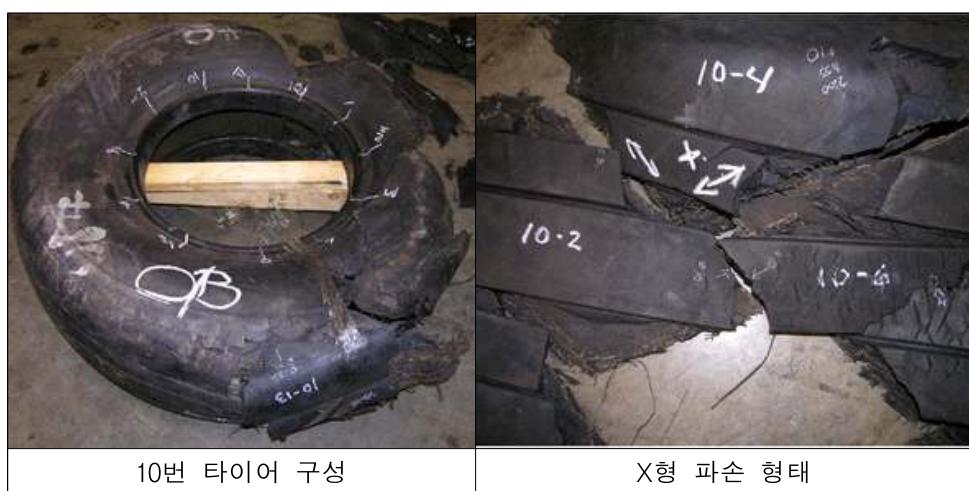
[그림 16] 10번 타이어

케이싱의 8시 방향부터 4시 방향 사이의 트레드는 파열되었고, 파열은 타이어 측벽에서 바이어스 패브릭 플라이스의 각도를 따라 이어졌다. 수거된 조각을 원래의 위치에 배열하여 확인결과 [그림 16]과 같이 약 1시 방향의 트레드 중심에서 X형 파손 · 파열이 발생하였다.

라이너를 점검한 결과 타이어 케이스에서 떨어져 나가지 않고 붙어있는 타이어의 측벽이나 솔더 부분에서 미세한 라이너 주름이 발견되었다.

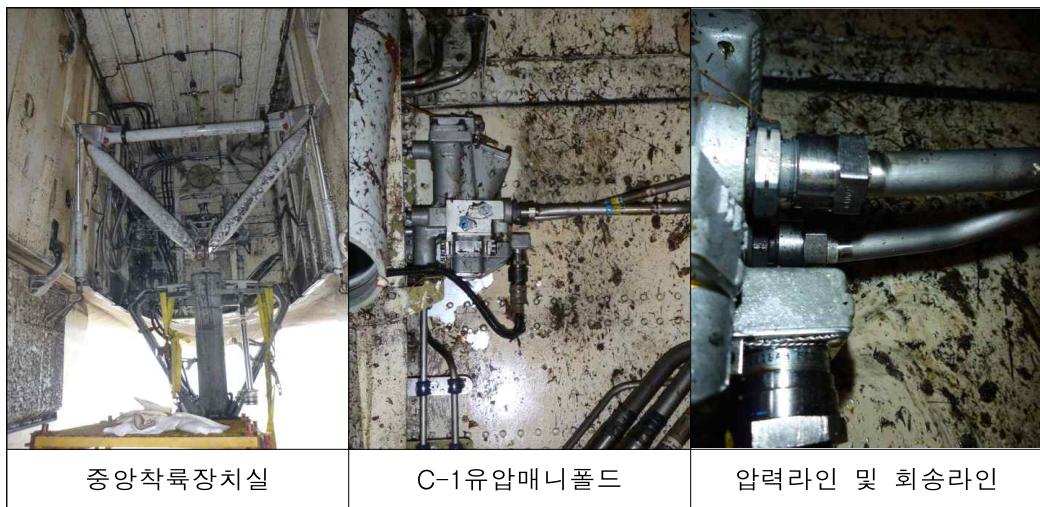
[그림 17] C-1 유압매니폴드 유압라인

중앙착륙장치의 C-1 미끄럼방지 유압매니폴드에 장착된 압력라인 피팅의 브레이즈 연결부위는 [그림 17] 및 [그림 18]과 같이 파손되어 분리되었다. 같은 매니폴드의 회송라인은 휘어지고 브레이즈 연결부위에서는 균열이 발견되었다.

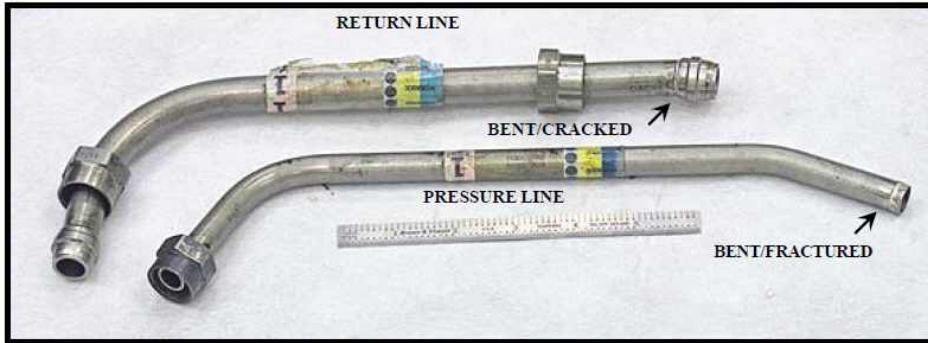
- 4) 유압라인의 재질은 Ti-3Al-2.5V 티타늄 합금과 일치하며 브레이즈 합금은 Ag-Pd-Ga 브레이즈 합금과 일치하여 재질은 정상적인 것으로 확인되었다.

Figure 3. Overall view of Hydraulic Lines from Left CLG Anti-Skid Manifold (C-1)- Bent and Cracked/Fractured End Fittings.

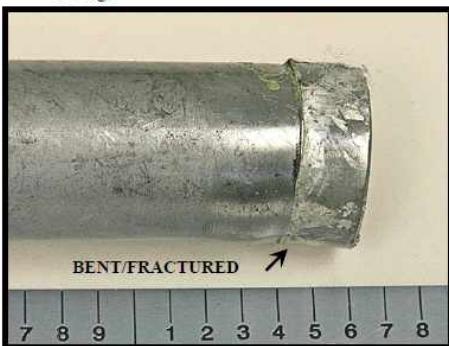
Figure 4. Detailed view of Pressure Lines from Left CLG Anti-Skid Manifold (C-1)- Bent and Fractured End Fitting.

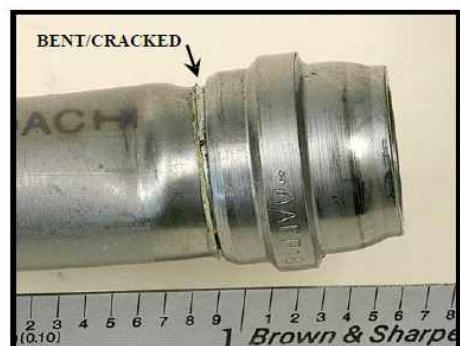
Figure 5. Detailed view of Return Lines from Left CLG Anti-Skid Manifold (C-1)- Bent and Cracked End Fitting.

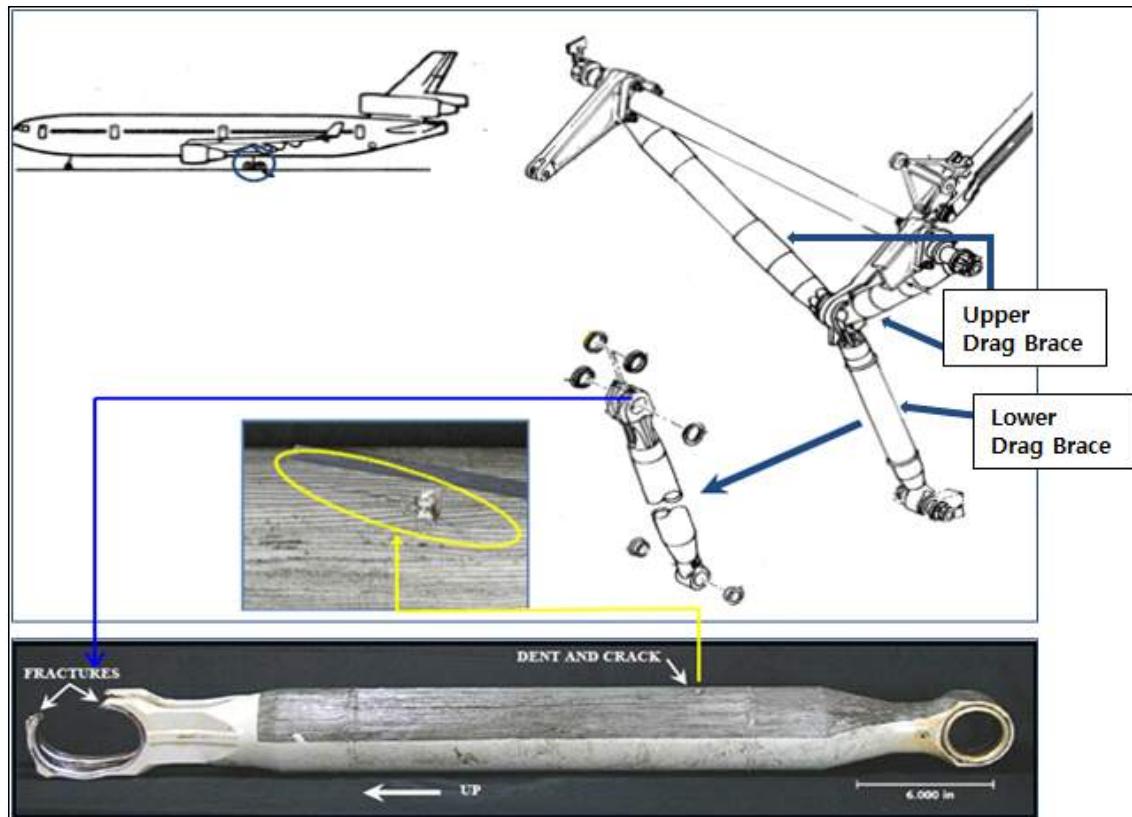
[그림 19] 중앙착륙장치의 드래그 브레이스

아래쪽 드래그 브레이스의 상단에 있는 클레비스(Clevis)는 [그림 19, 20]과

같이 한쪽 방향으로 작용된 집중하중에 의해 들어나면서 축의 수직방향으로 파단이 발생하였다. 클레비스의 파단 부위는 약 3.3inch 크기로 벌어졌다. 하단에 있는 클레비스에서는 특이사항이 발견되지 않았다.

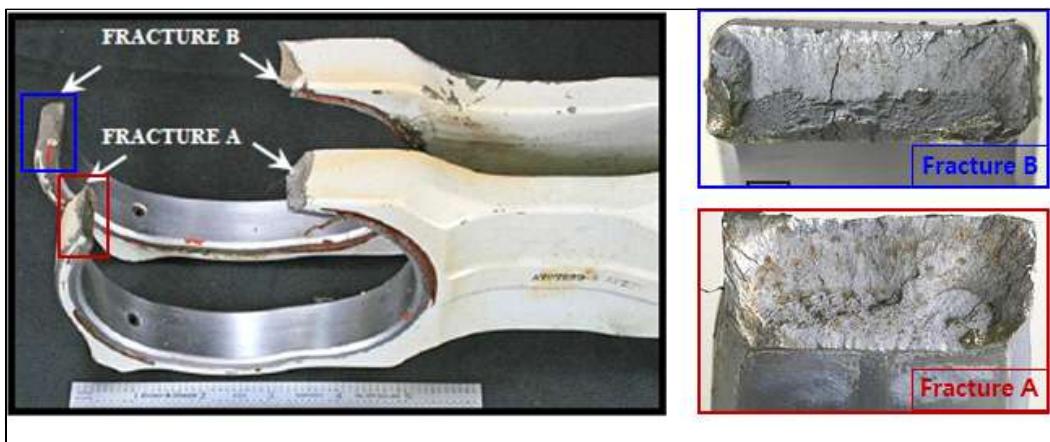
[그림 20] 중앙착륙장치 드래그 브레이스 파단부위

파단면에서 연성파괴에 의한 디플 형상은 확인되었으나 파단의 시작지점은 확인되지 않았다. 파단면 부근의 내부 표면에서 도금이 박리되어 일부 조각이 소실되었으며 [그림20]과 같이 파단 발생 중 베어링과의 마찰에 의해 베어링 재질의 구리빛 열룩이 나타나고 있다. 두 개의 파단면 모두 파단면 중앙에서 세로방향으로 2차 균열이 발생되었다.

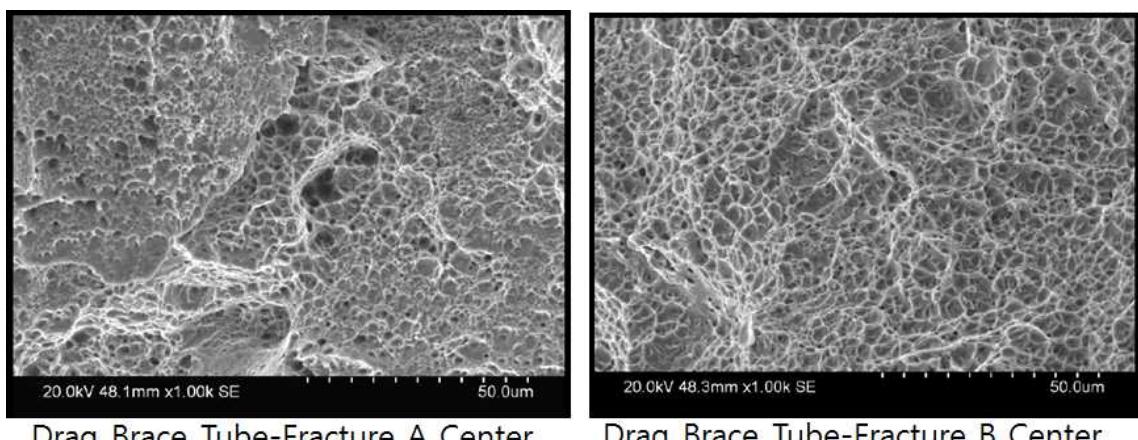
[그림 21] 파단면 A · B 중심 SEM 사진(Dimpled Rupture)

중앙착륙장치 드래그 브레이스 파단면에 대한 주사전자현미경 검사결과 파단면 주위에서 도금층의 박리가 나타났고 베어링과의 마찰면은 밝은 부분이 나타나기도 하였다. 마찰 손상과 부식에 의해 관찰이 불가능한 일부 구간을 제외한 전체 파단면에서 [그림 21]과 같이 과하중에 의한 연성파괴 딤플 현상이 확인되었으나 재질적 결함은 발견되지 않았다.

1) 브레이스 균열의 파단면은 연성 과부하의 전형적인 딥플 파열로 구성되었

- 2) 파단면에 인접한 내경 표면을 따라 크롬 도금이 부분적으로 박리되어 표면이 백색으로 나타나며, 이는 파단 시 베어링과의 접촉으로 발생된 금속 전달 및 일부 카드뮴 부식 생성물과 일치한다.
- 3) 금속 원소함량, 금속 미세조직 및 경도는 300M 철강합금의 기준에 적합한 것으로 확인되었다.

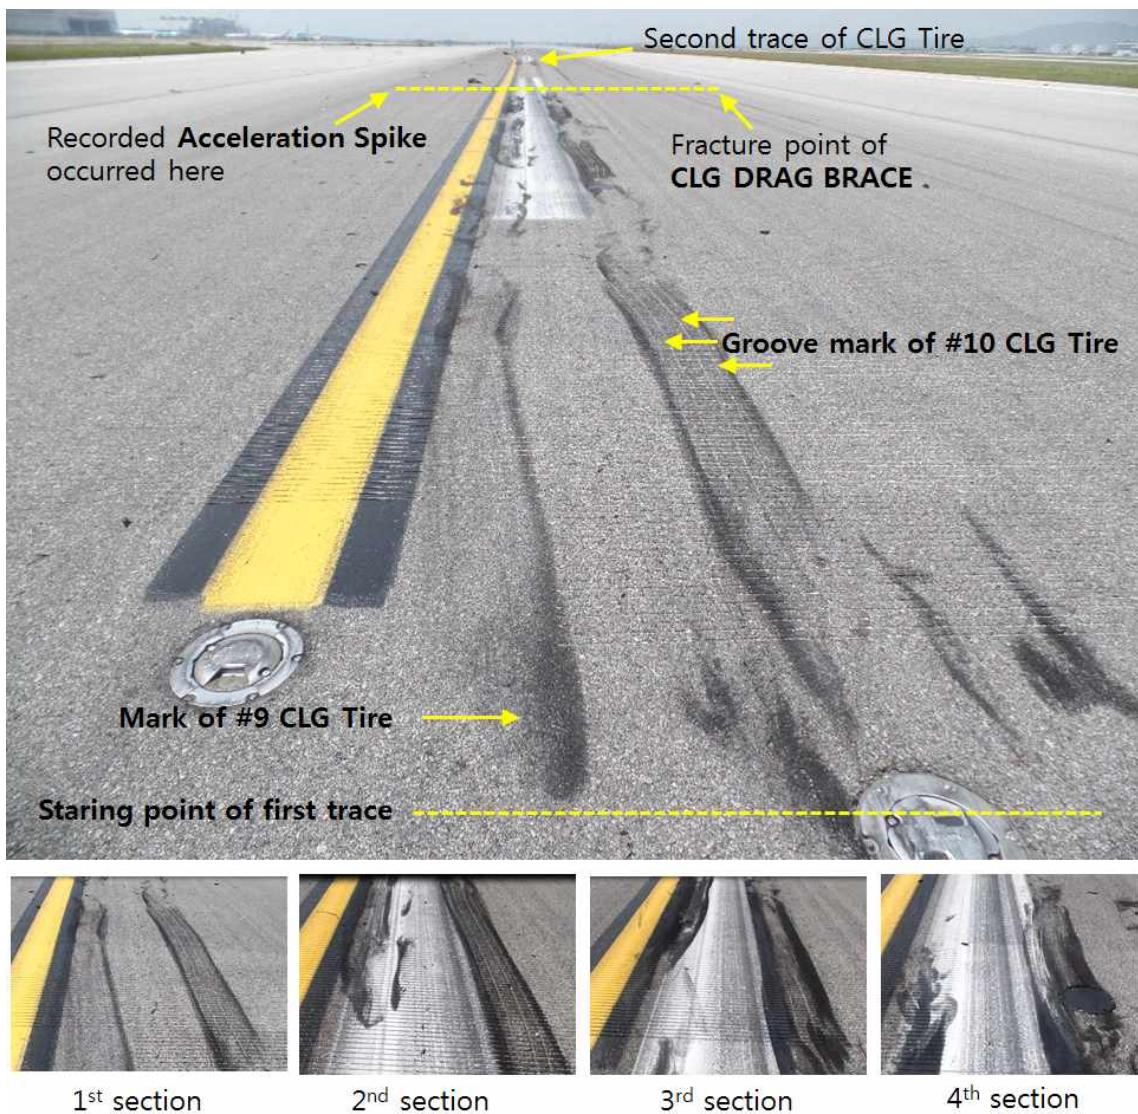
[그림 25] 중앙착륙장치 타이어 최초 마찰 흔적

[그림 25]에서 중앙착륙장치 타이어의 최초 마찰 흔적은 우측 10번 타이어의 마찰흔적을 기준하여 항공기 진행방향으로 4구간으로 구분된다.

활주로 타이어 자국으로 보아, 최소 4차례의 진동현상이 발생하였던 것으로 판단되었다.

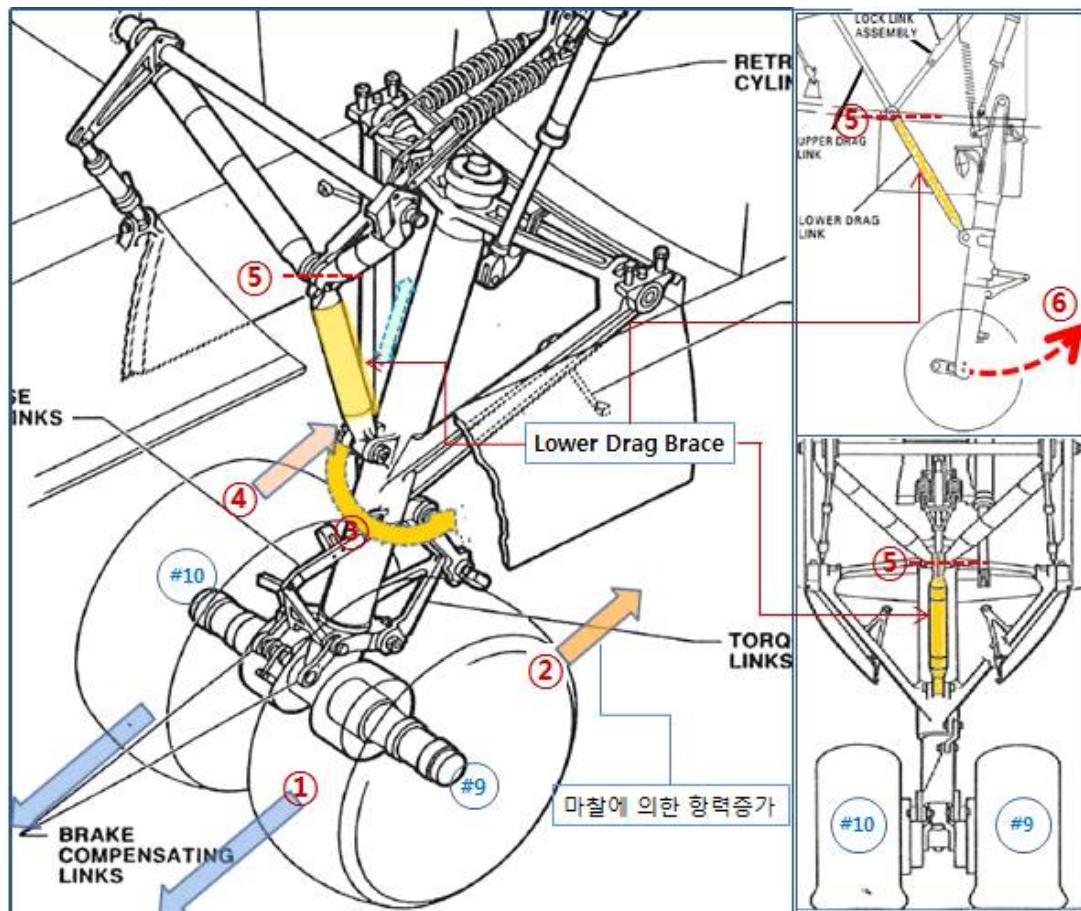
[그림 26] 중앙착륙장치 하부 드래그브레이스 파손 단계

[그림 26]과 같이 하부 드래그브레이스 위쪽 크레비스(clevis)가 파손되자 하부 드래그브레이스는 아래에 고정된 크레비스에 연결되어 남아있었다. 이로서 중앙착륙장치가 앞뒤로 움직일 수 있었고, 그래서 스트럿은 파열된 타이어에 의해 야기된 중앙착륙장치 부하에 기인하여 후방으로 이동하였다.

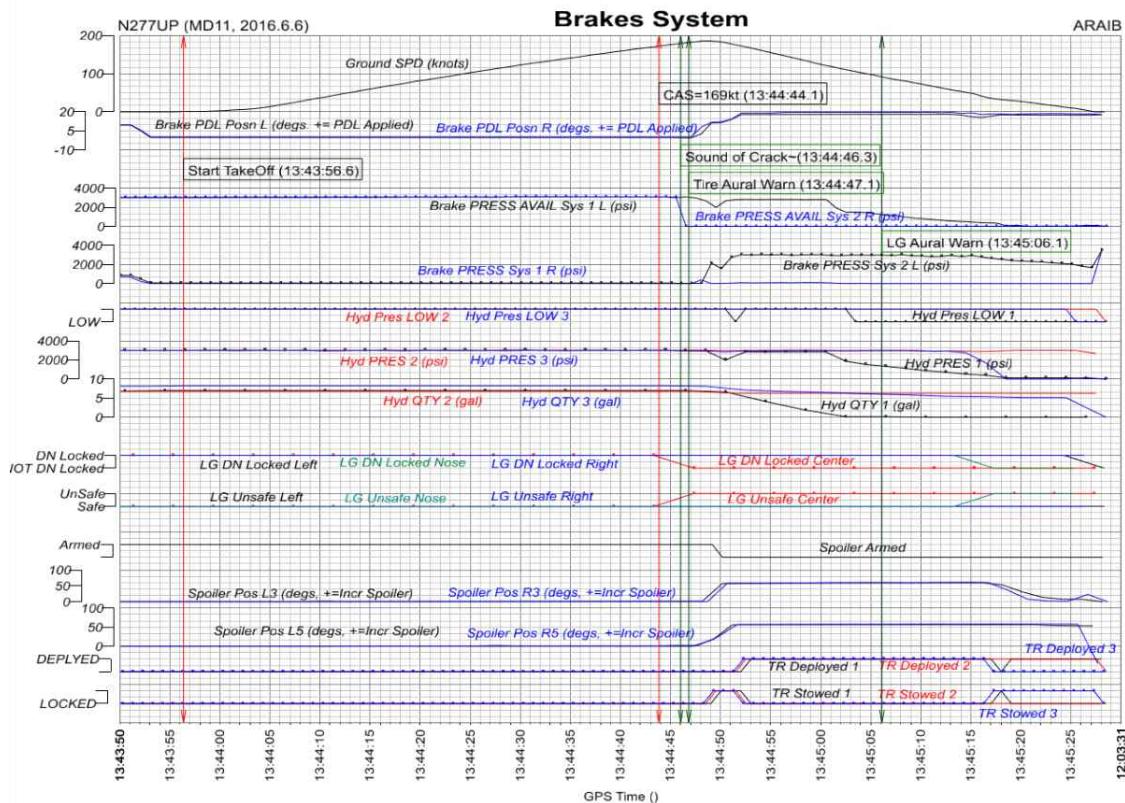
[그림 27] N277 브레이크 및 유압 시스템 관련 FDR 자료

유압 브레이크 시스템 1R의 유압관은 중앙착륙장치 휠과 스트럿과 가 뒤로 넘어감으로써 파손 되었고 휠은 동체 하부에 부딪히고 활주로에 접촉되었다. 이러한 현상은 활주로를 벗어나기까지 16회 반복되었다.

유압시스템 1의 유압유 손실은 이륙포기 중 제동시스템 성능을 감소시켰다. 파손된 유압관은 유압유를 방출하였으며 항공기 유압시스템 1의 유량을 감소시켰다. [그림 27]과 같이 13:45:03경⁷²⁾ 항공기 유압시스템 1의 용량이 '0' 을 지시하였으며, 13:45:04경 항공기 유압시스템 1의 '압력 낮음' 이 FDR에 기록되었다.

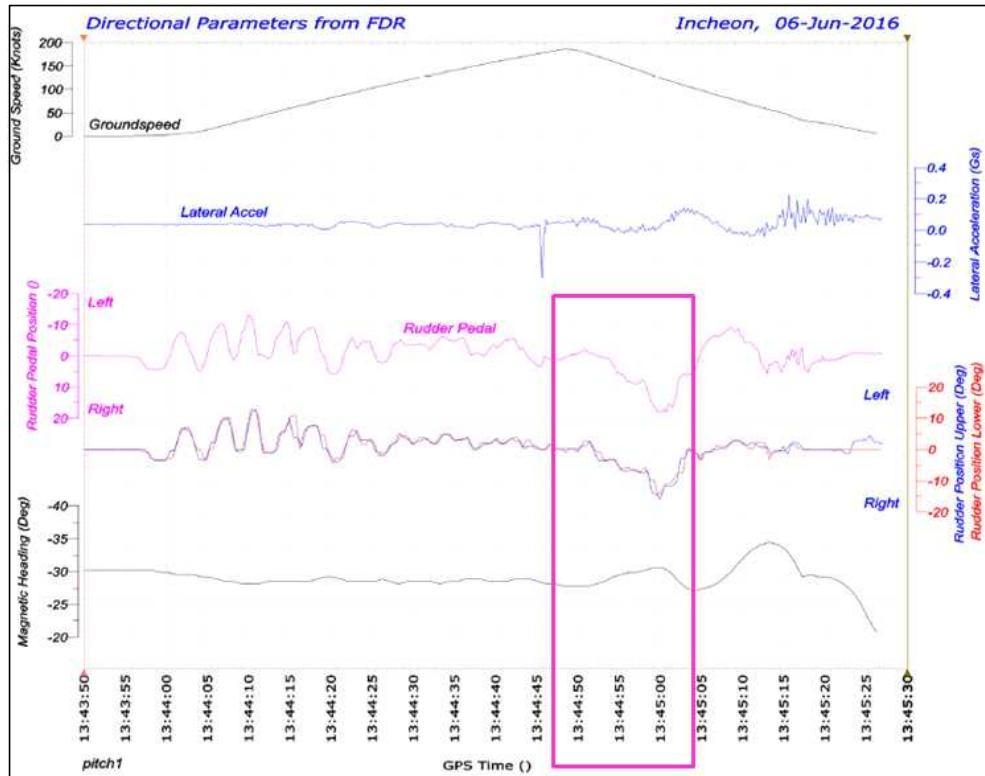
[그림 30] 기수의 좌편향 경향

이크를 사용할 때 브레이크시스템 1의 작동유가 모두 유출되기까지의 약 16초 동안 좌우측 주륜에 브레이크 비대칭현상이 발생하게 되었고 항공기는 좌편향 경향이 발생하게 되었다.

[그림 30] FDR 자료에서 초기 브레이크 작동 후 브레이크시스템1에 유압이 누출되어 소진될 때까지 좌편향 경향을 보상하기 위한 우측 방향타 사용량이 증가되었다. 13:44:52경 우측으로 방향타페달 사용이 증가되었지만 항공기 기수는 좌편향 경향을 나타낸다. 13:45:00경 우측으로 방향타 사용이 최대가 되었고 항공기 유압시스템 1의 작동유가 모두 소진된 13:45:02경부터 기수가 우측으로 선회되기 시작함에 따라 동시에 점차 우측으로 방향타 사용이 감소되었다. 이는 좌편향 경향이 소멸되었음을 의미한다.

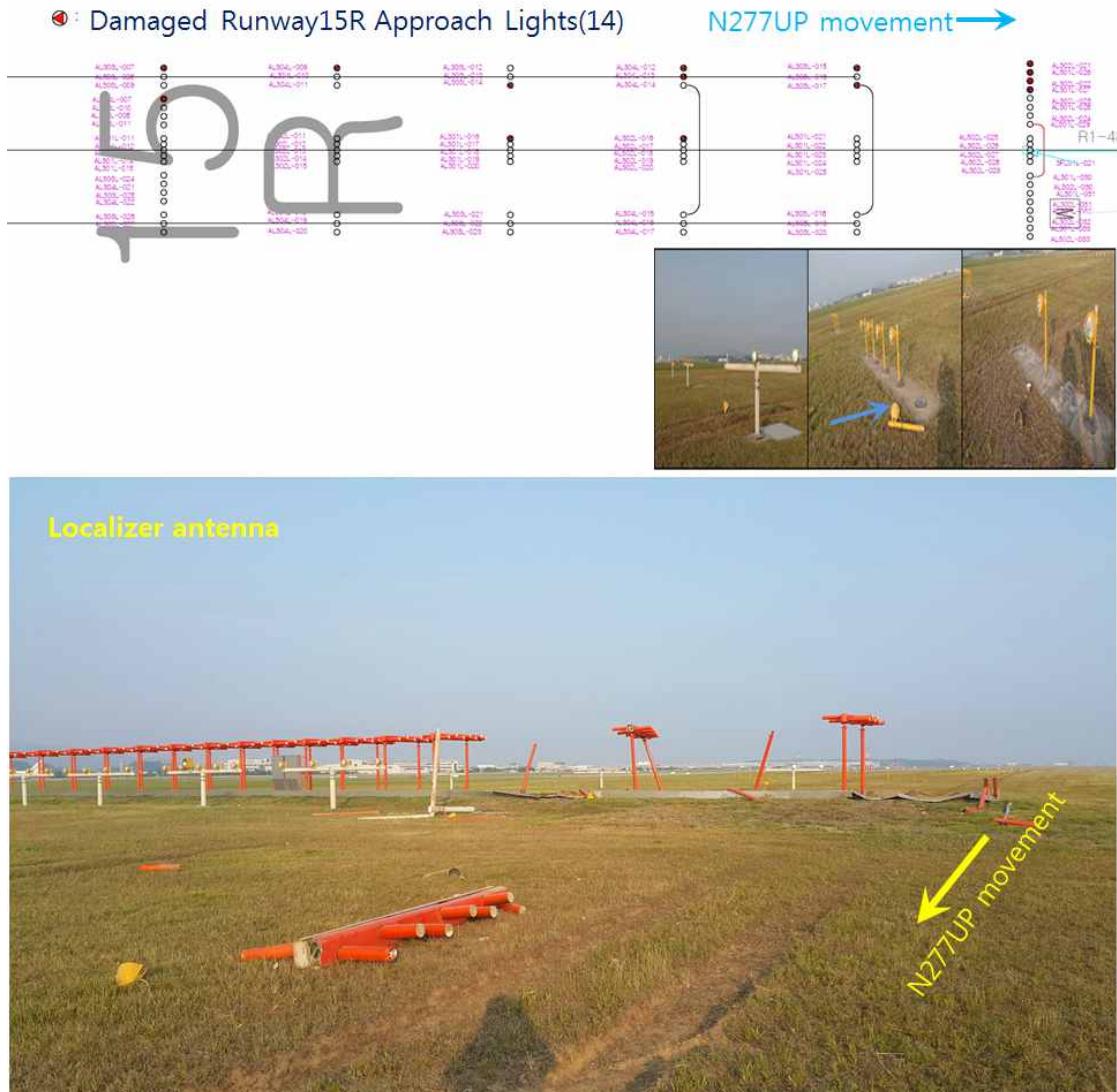
사진 3: 손상된 Apporoach Lights & localizer antenna

13:45:15.7경 전방착륙장치는 지상속도 46kts로 ILS 안테나 시설의 좌측 부분의 약 30cm 높이의 콘크리트 구조물에 충돌하여 손상되었고 약 2초간 튀어올랐다가¹⁶⁾, 13:45:18경 전방으로 접힌 상태¹⁷⁾로 지면에 접지되었다. 양쪽 엔진은 항공기 전방부분이 내려감에 따라 지면에 닿아 동체하부와 함께 손상되었다.

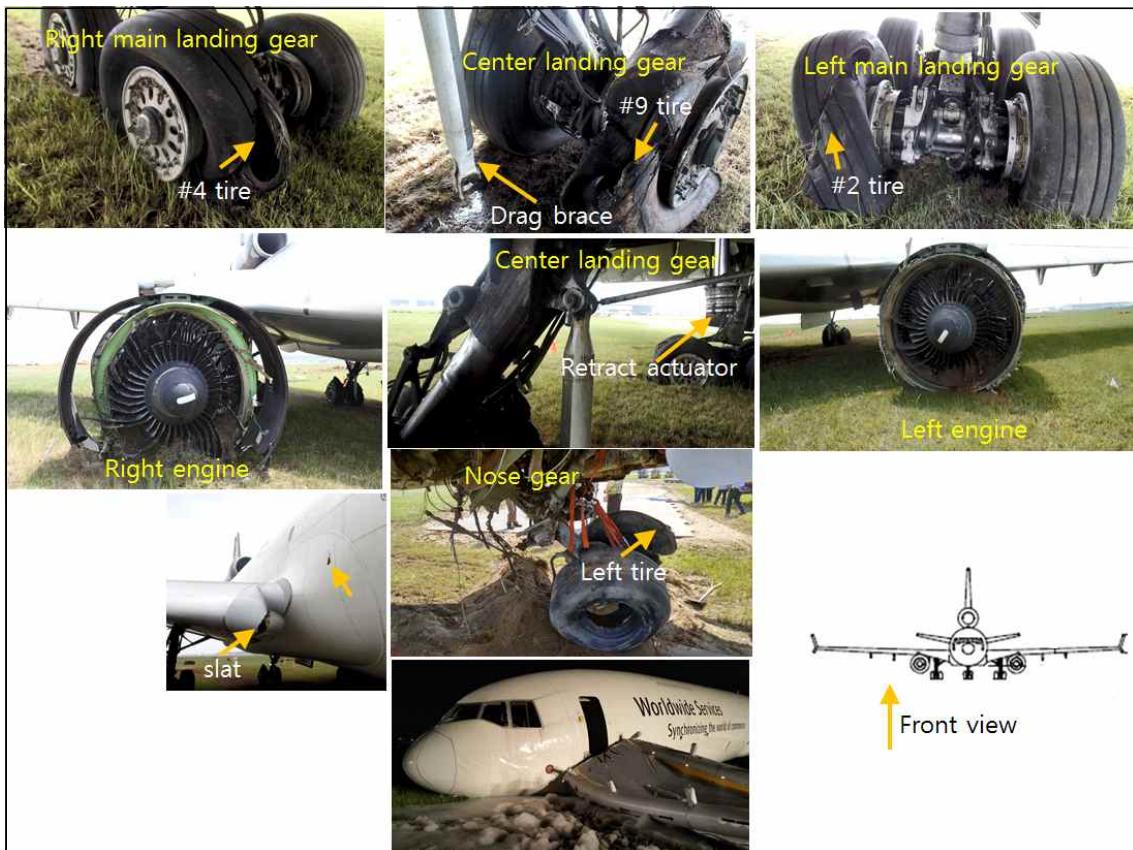
사진 6: 항공기 손상

사고항공기 복구 중 전방 하단부분이 손상되어 사고로 인한 손상과 복구 후 조사된 손상에는 차이가 있을 수 있지만, 항공기 좌·우측 날개에 장착된 1번 및 3번 엔진, 전방착륙장치실 주변, 공조장치와 전자기기 수납실, 중앙착륙장치 후방하부 등 주로 항공기 동체 전방부분이 손상되었다.
