Rapport final de la Commission fédérale d'enquête sur les accidents d'aviation

de l'avion Piper Navajo PA-31P, D-IHRK

survenu le 11 avril 1980
à Sion/VS

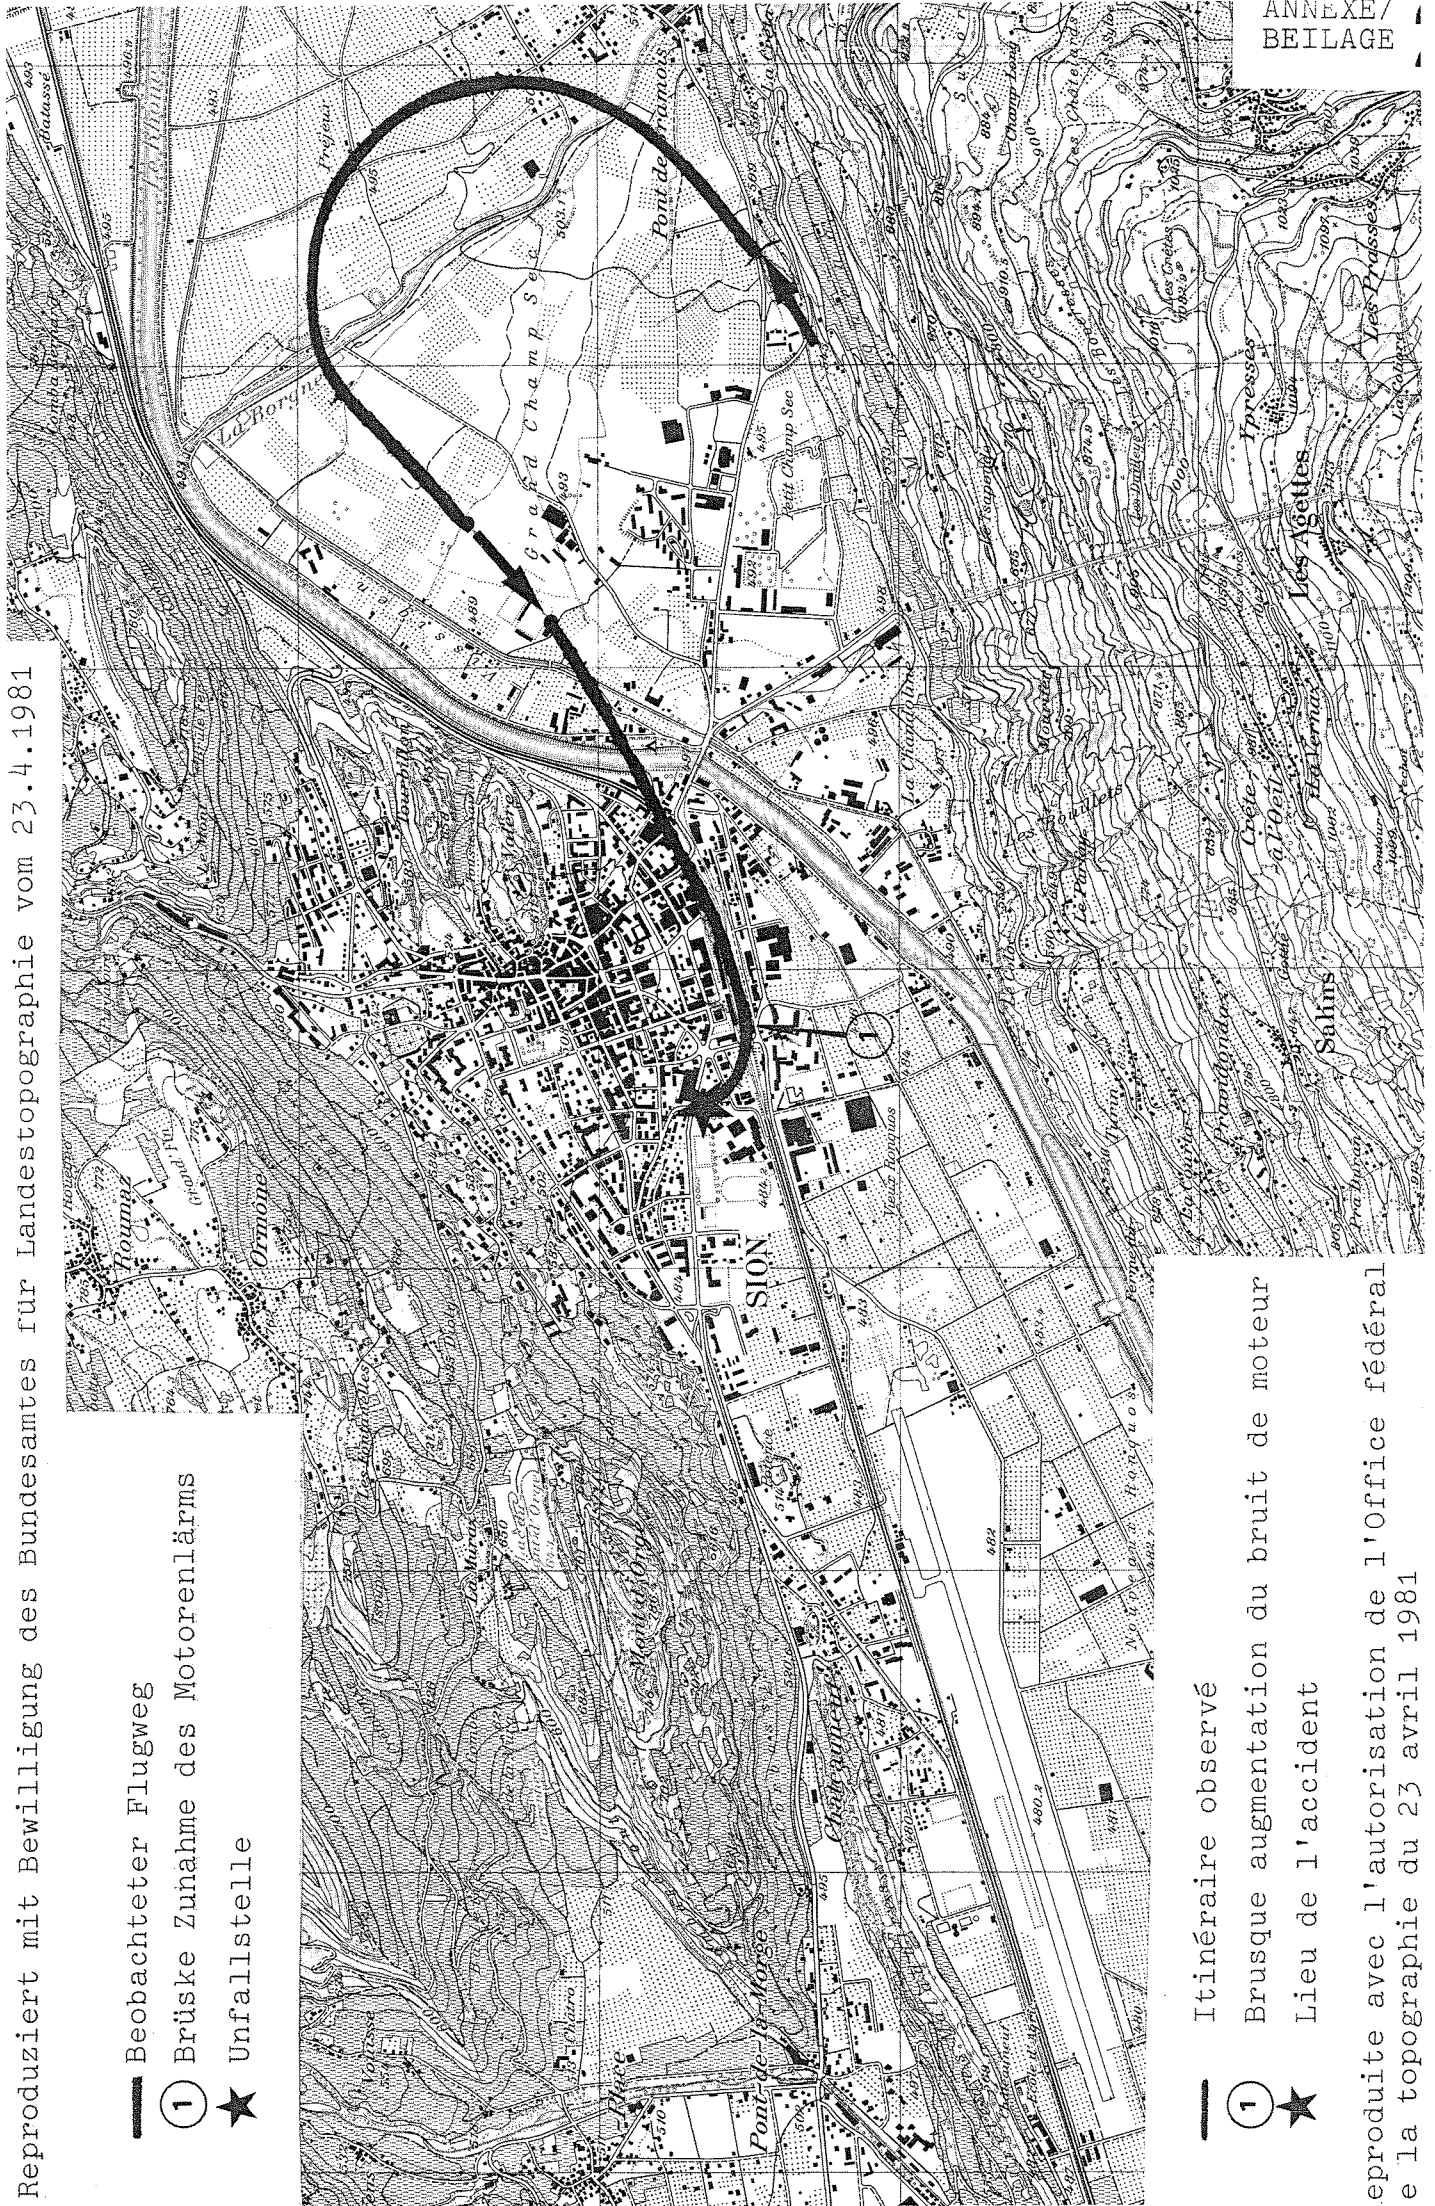
— Itinéraire observé

① Brusque augmentation du bruit de moteur

★ Lieu de l'accident

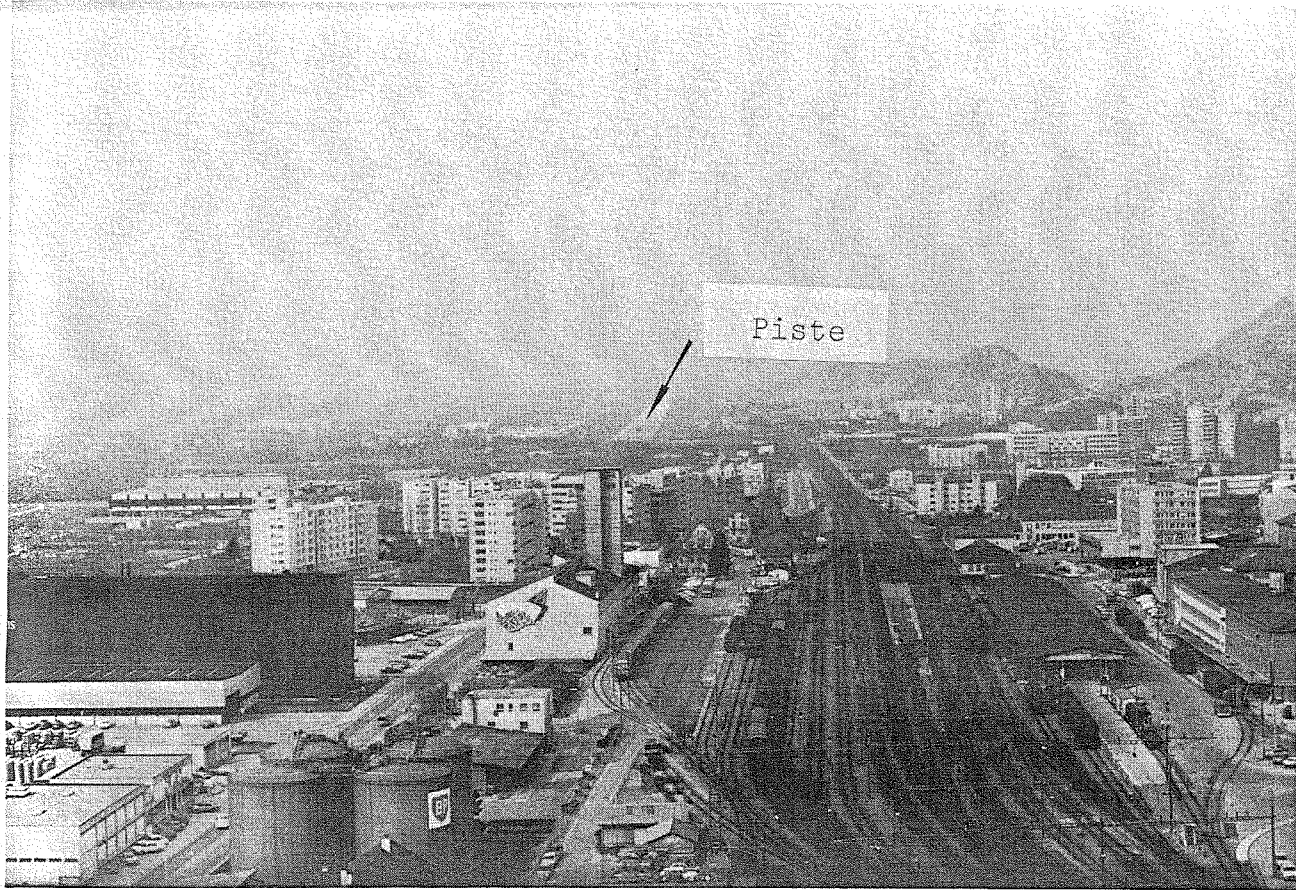
brüsken Zunahme des Motorenlärms/
Phase d'approche vu du cockpit
peu avant la brusque augmentation
du bruit de moteur.

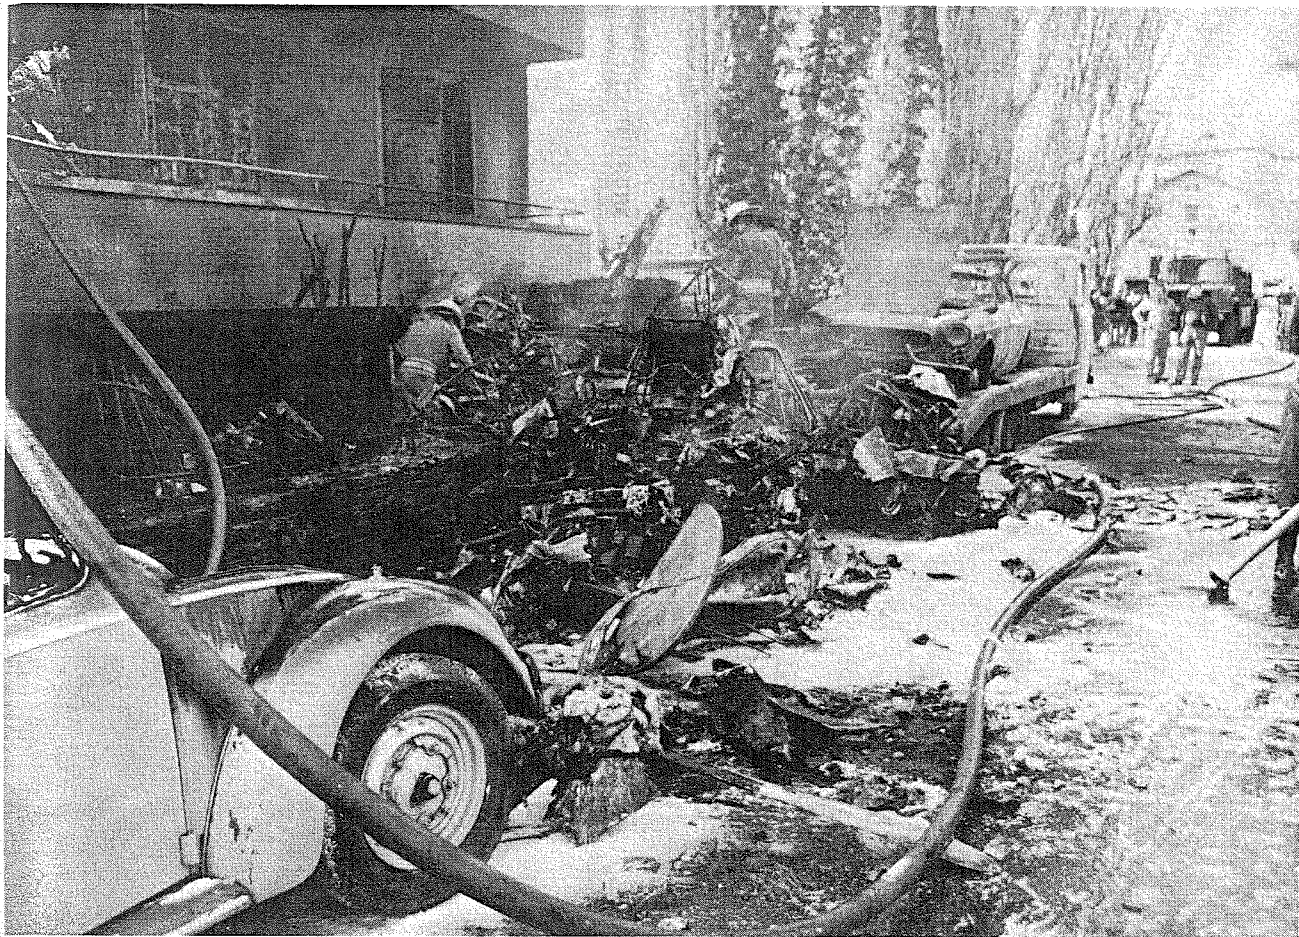
Trümmerendlage/Emplacement des débris

1.12.1 L'avion s'est abattu sur des automobiles en stationnement. Son inclinaison longitudinale était alors de $80 - 90^{\circ}$ vers le bas et il effectuait une rotation à droite.

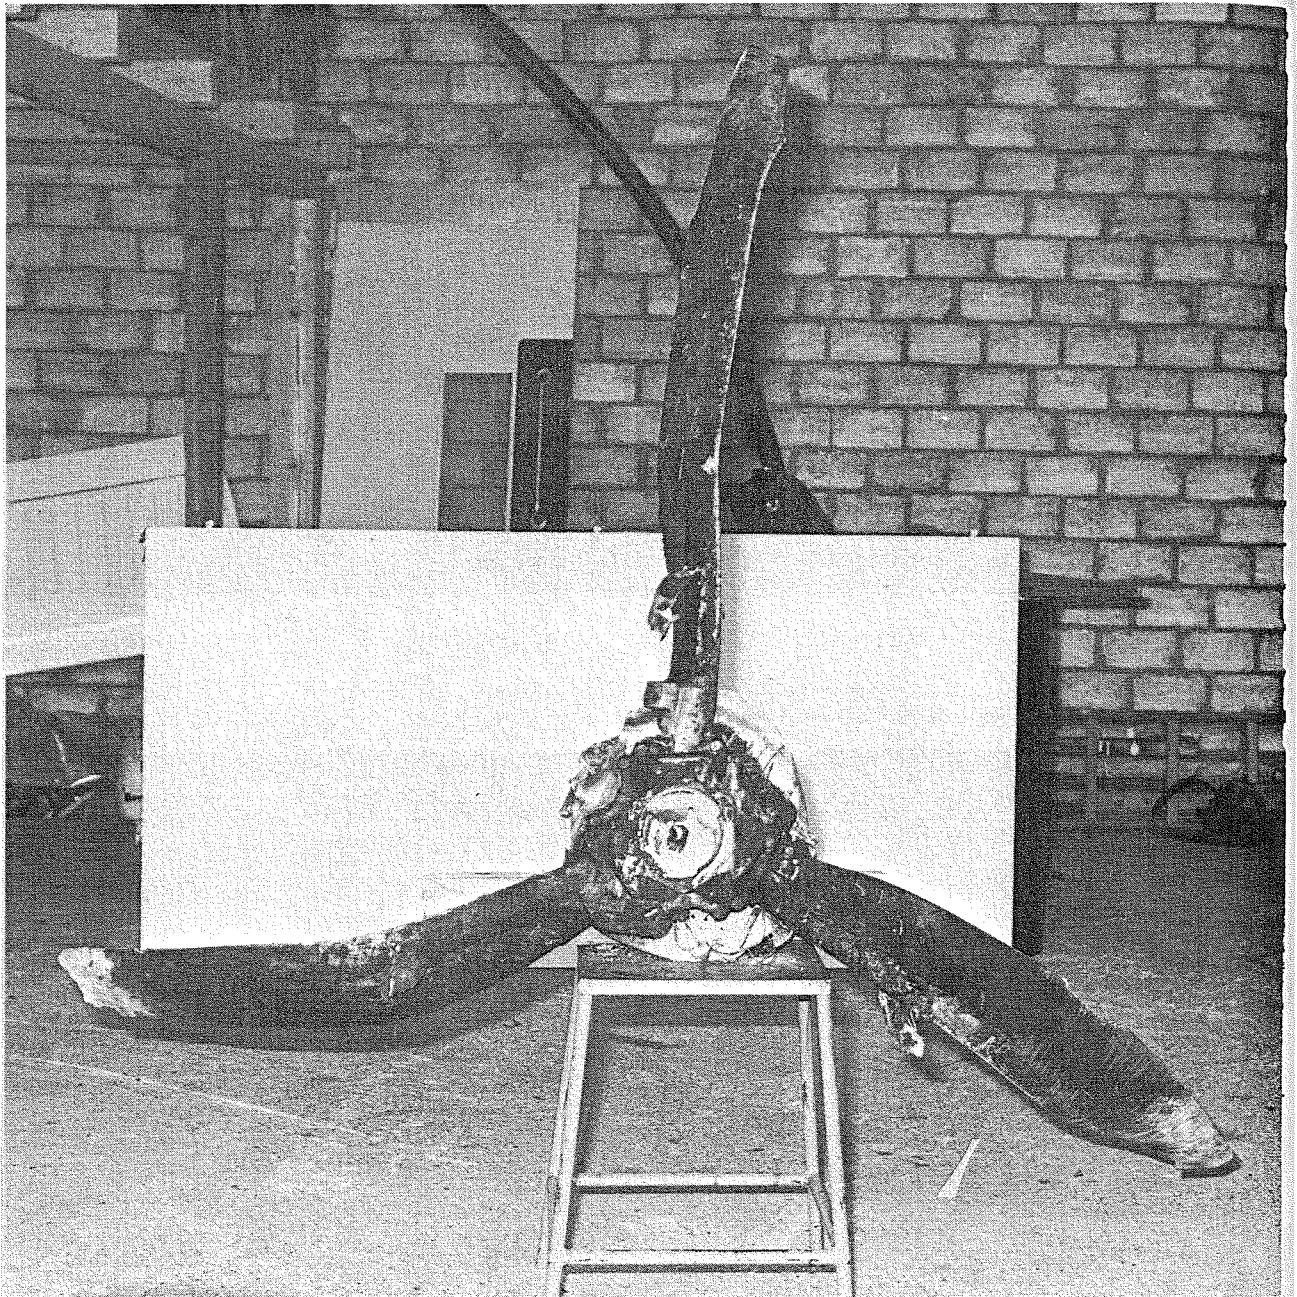
Linker Propeller/Hélice gauche

- Les déformations subies par les pales des hélices montrent qu'au moment de l'impact
 - . l'hélice gauche tournait à un régime élevé et que
 - . celle de droite était arrêté ou tournait très lentement.

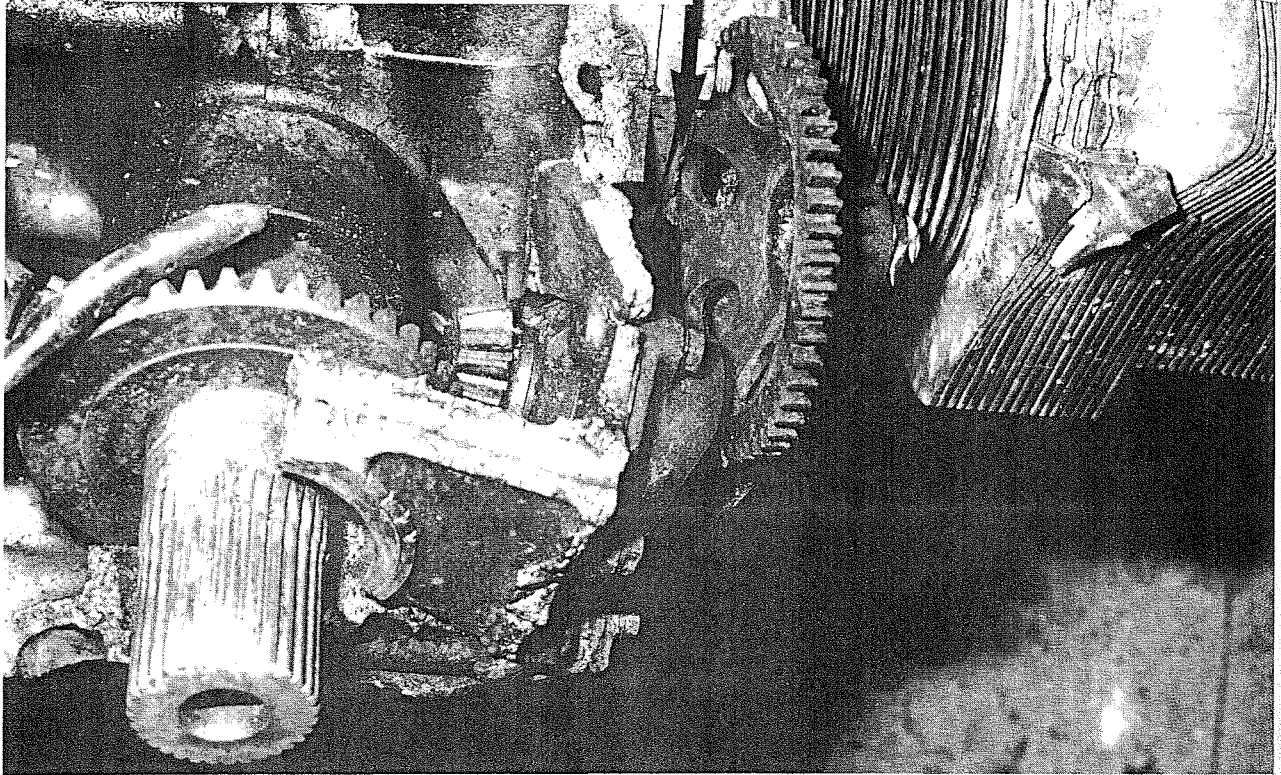
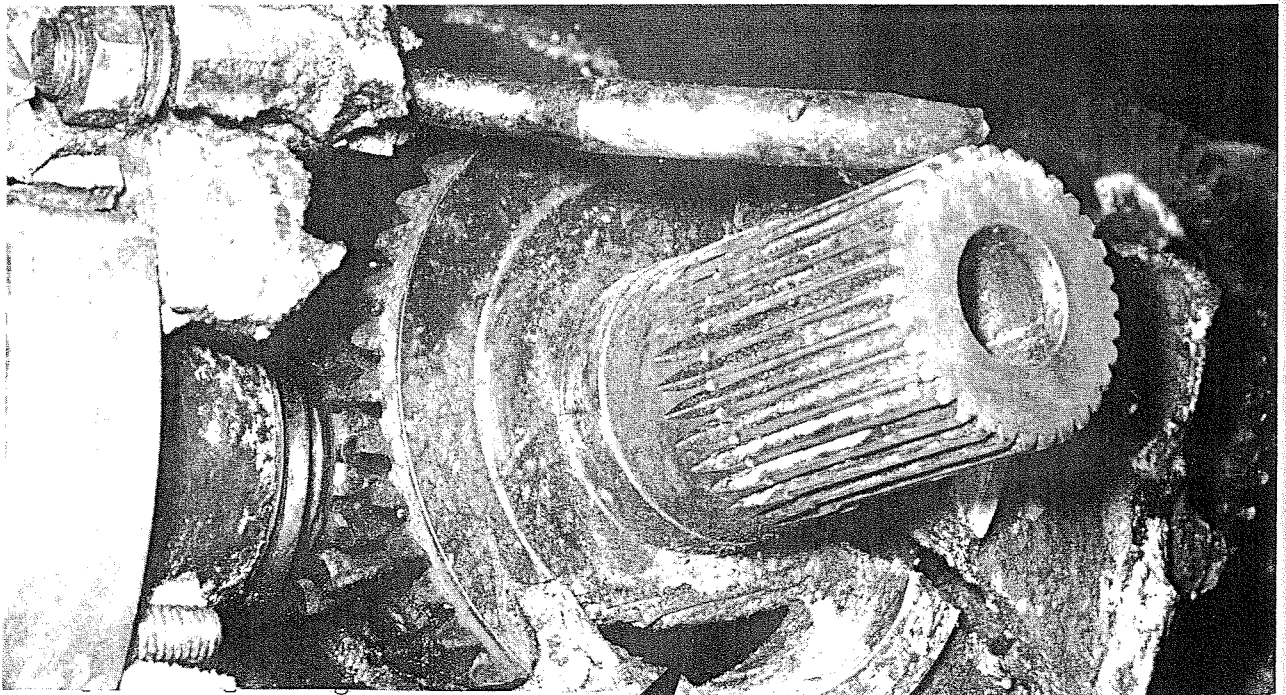
Linker Motor/Moteur gauche

- Constatations:
1. Il devait probablement être en bon état mécanique.
 2. Le piston no 2 est brisé à la hauteur de son col et il manque environ 2 cm² de matériau. La cassure semble toutefois être antérieure à l'accident, voire ancienne (elle n'a guère entravé le fonctionnement du moteur).
 3. Le système d'alimentation en essence est détruit ou brûlé.
 4. Les magnétos sont détruites.
 5. Les bougies dénotent une combustion normale et leur teinte tire vers le brun clair.
 6. Un dépôt légèrement brunâtre s'est formé dans les tuyaux d'échappement, ce qui est normal.
 7. Le pignon conique entraînant l'alternateur et le démarreur a été endommagé par la roue

dentée du réducteur de l'hélice (les traces indiquent que le vilebrequin a continué de tourner.

Le pignon du démarreur a été chassé par une pale d'hélice à travers la paroi du cylindre no 1, ce qui a bloqué le piston.

Les détails ci-dessus permettent d'admettre que le moteur fournissait de la puissance au moment de l'impact.

Der Anlassritzel wurde von einem Propellerblatt durch die Zylinderbüchse (Zylinder Nr. 1) durchgeschlagen und blockierte den Kolben.

Kegelrad durch Propellerreduktionsgetrieberad abgeschlagen. Die Beschädigung erfolgte auf der Motoroberseite

Pignon conique endommagé par la roue dentée du réducteur de l'hélice (partie supérieure du moteur).

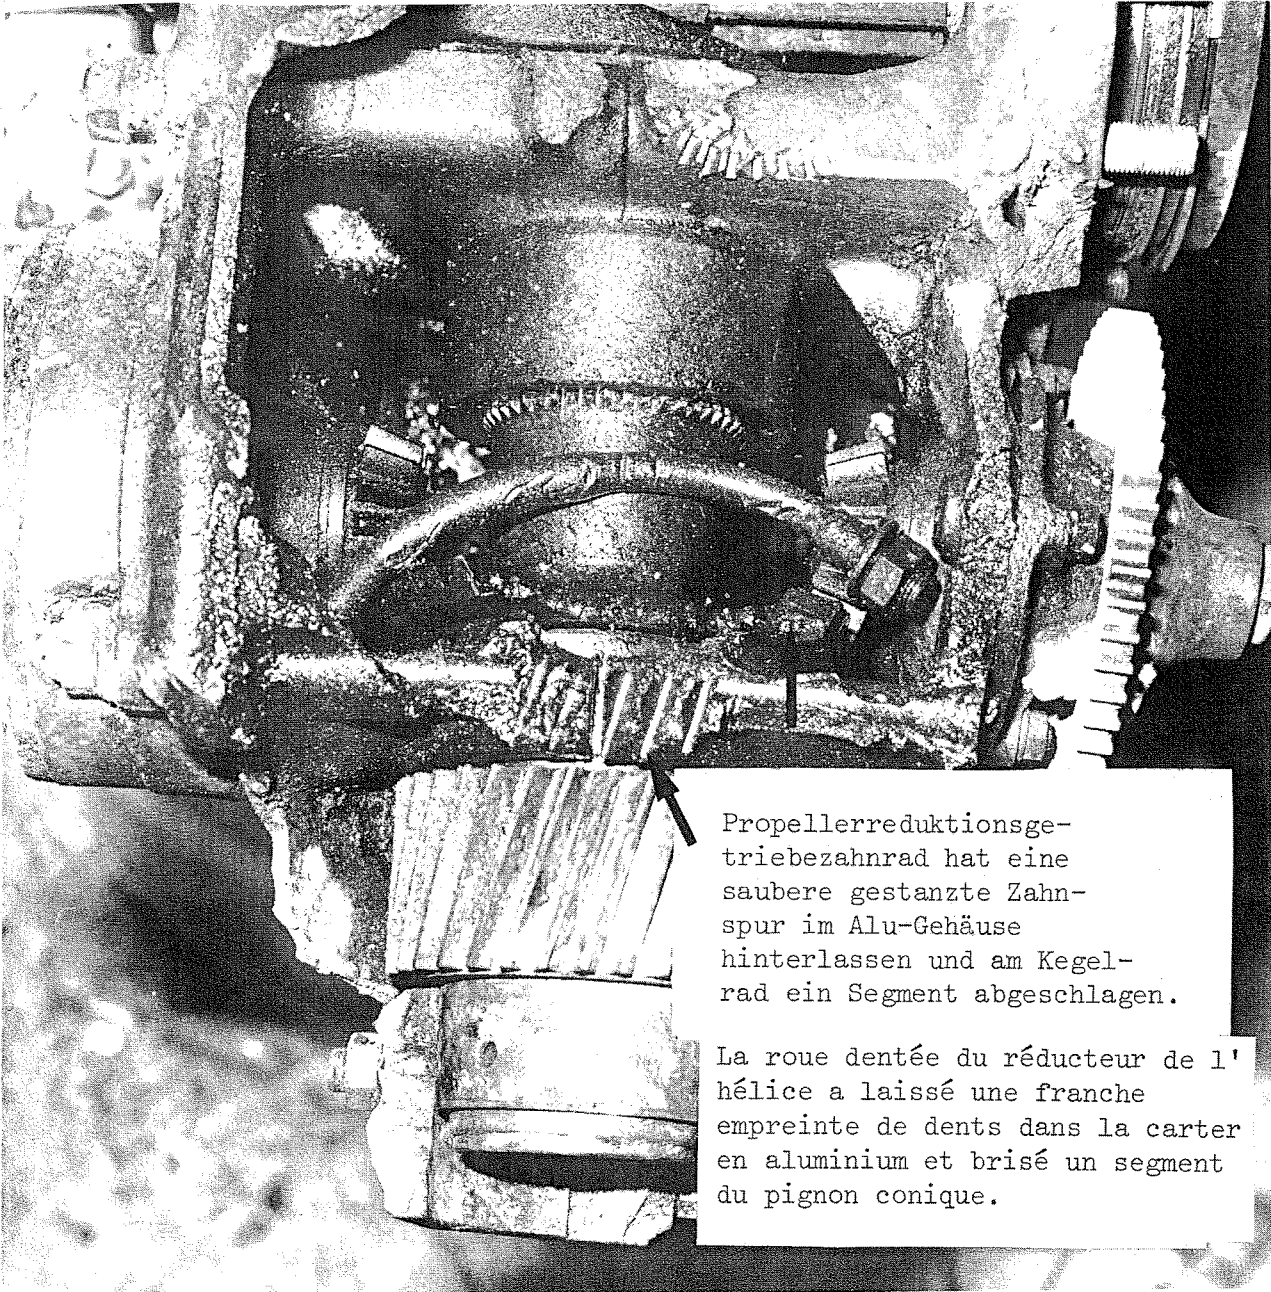
Rechter Motor/Moteur droit

- Constatations:
1. Il devait probablement être en bon état mécanique.
 2. Le système d'alimentation en essence est détruit ou brûlé.
 3. Les magnétos sont détruites.
 4. Les bougies dénotent une combustion normale et leur teinte tire vers le brun clair.
 5. Un dépôt légèrement brunâtre s'est formé dans les tuyaux d'échappement, ce qui est normal.
 6. La roue dentée du réducteur de l'hélice a laissé une franche empreinte de dents dans le carter en aluminium et brisé un segment du pignon conique de l'alternateur et du démarreur. On peut dès lors admettre avec certitude qu'au moment de l'impact le moteur était arrêté ou alors qu'il tournait très lentement, c'est-à-dire qu'il ne fournissait aucune puissance.

Propellerreduktionsge-
triebezahnrad hat eine
saubere gestanzte Zahn-
spur im Alu-Gehäuse
hinterlassen und am Kegel-
rad ein Segment abgeschlagen.

La roue dentée du réducteur de l'
hélice a laissé une franche
empreinte de dents dans la carter
en aluminium et brisé un segment
du pignon conique.

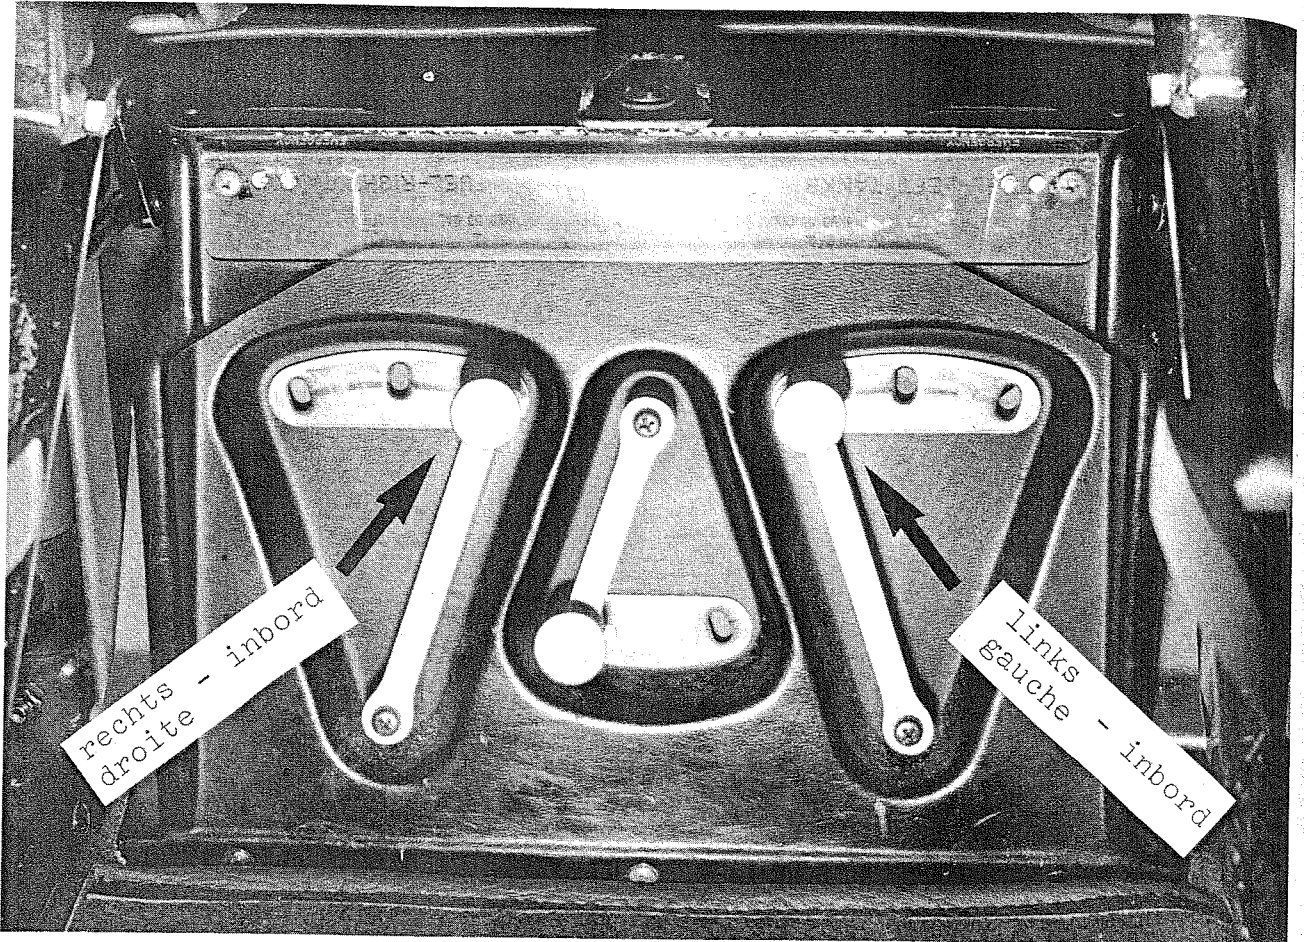
Vom Hersteller verlangte Benzin-
hahnstellungen für den Landeanflug/
Position des sélecteurs d'arrivée
du carburant requise par le construc-
teur pour la phase d'approche

La forte intensité du trafic aérien et les manoeuvres de vol qui lui ont été demandées avant l'approche ont pu inciter le pilote à n'entreprendre que relativement tard ces contrôles. La liste de contrôle de l'avion, qui était encore valable, précisait notamment qu'il fallait tourner les sélecteurs d'arrivée d'essence sur les deux réservoirs principaux (in-board tanks). Le pilote a sorti correctement le train et les volets d'atterrissage, mais il a probablement commuté les

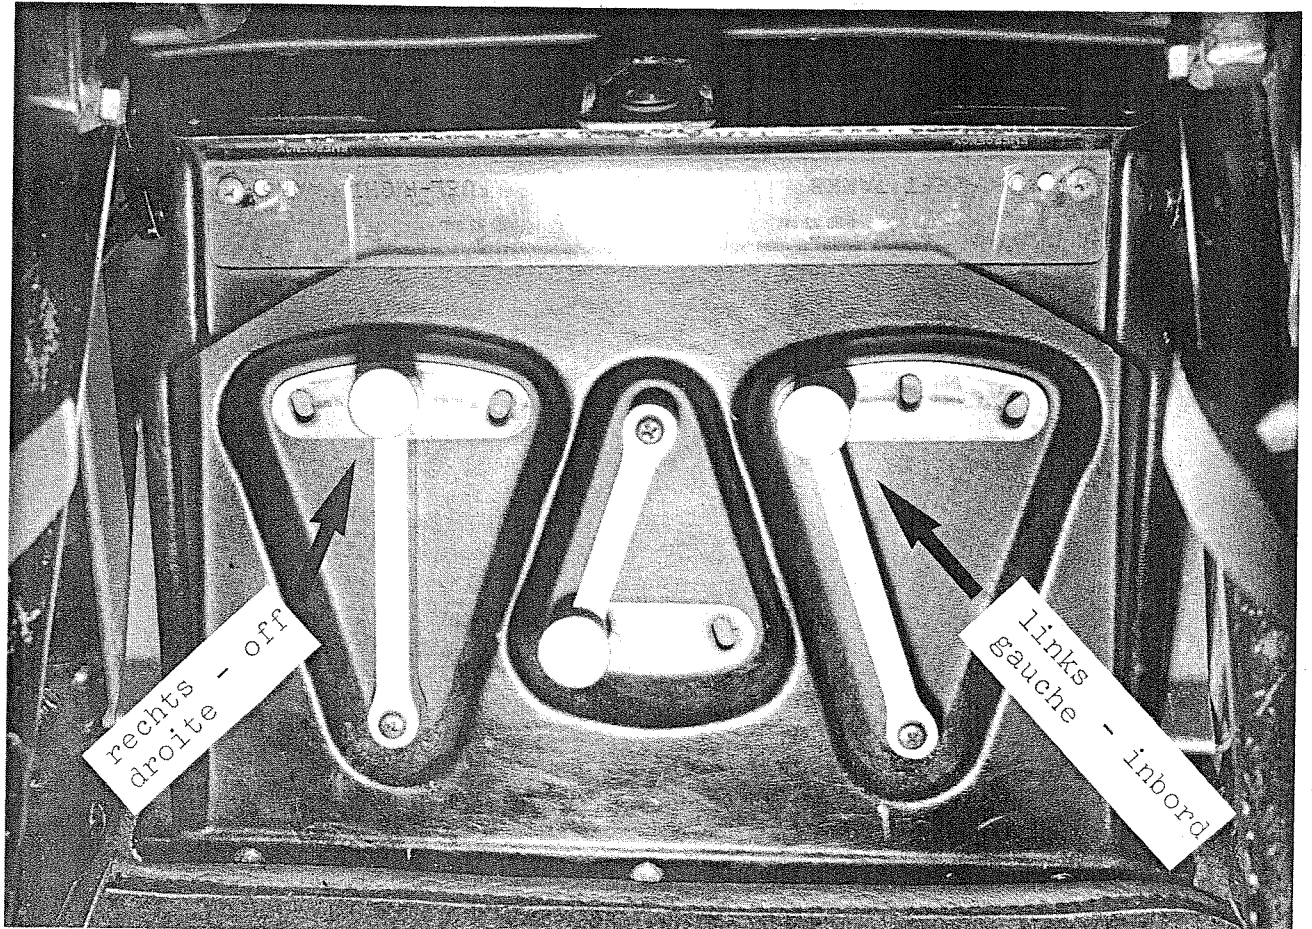
Vorgefundene Benzin-
stellungen nach dem Unfall / Position des sélecteurs
après l'accident

Pendant les huit minutes qu'à duré le contact radio entre le pilote et le responsable de la circulation aérienne de Sion, jamais le premier n'a fait état d'une avarie de moteur. L'examen des deux moteurs après l'accident a cependant permis de constater que celui de gauche fournissait une grande puissance au moment de l'impact, alors que celui de droite était arrêté ou tournait très lentement. Les dégâts et les déformations relevés sur les hélices corroborent cette thèse. Immédiatement avant la brusque augmentation du bruit de moteur et la chute qui a suivi, deux témoins se trouvant à proximité ont entendu des sortes d'explosions, comme celles qui se produisent précisément lorsqu'on interrompt l'alimentation en carburant. Etant donné que le robinet d'essence de droite a été trouvé en position fermée après l'accident, la panne du moteur correspondant - qui en soi était intact - doit avoir été provoquée par la fermeture intempestive du robinet d'essence.

robinets d'essence assez tardivement, à savoir durant le virage précédant l'approche en finale. De toute évidence, il a eu la malchance de ne pas tourner entièrement le robinet de droite de la position outboard sur inboard, mais de le placer en position médiane, sur "off". Cette inadvertance pourrait s'expliquer par le fait que le pilote était absorbé par l'exécution du virage d'atterrissage à une faible hauteur, loin de la piste et au-dessus d'un terrain tourmenté. L'erreur de manipulation n'a pas eu de conséquence immédiate, car la panne d'essence proprement dite ne s'est produite qu'après que la conduite d'amenée a été vide, c'est-à-dire quelque 40 secondes plus tard. Pour éviter de telles erreurs de manipulation, il est recommandé d'appliquer la règle générale ci-après: lorsque le trafic sur un aérodrome est intense, il y a lieu - dans toute la mesure du possible - d'effectuer les contrôles d'approche avant de se placer dans la branche vent arrière, donc à un moment où le pilote peut encore concentrer toute son attention sur les diverses opérations requises.

- Position des robinets d'essence dans l'habitacle: (annexe 8)
 - . gauche, inboard (réservoir intérieur)
 - . droit, off (fermé).
- Au moment de l'accident, aucun autre aéronef ne se trouvait à proximité de l'avion en cause.
- Le train d'atterrissage était sorti.
- Les volets d'atterrissage étaient entièrement sortis et leur position symétrique.
- Avant l'augmentation du bruit de moteur, deux témoins ont entendu des sortes d'explosion.
- Le brusque virage à gauche a eu lieu pratiquement en même temps que le grand bruit de moteur.
- La porte de la soute à bagages avant était fermée au moment de l'impact.
