Schlussbericht der Eidgenössischen Flugunfall-Untersuchungskommission

über den Unfall

des Flugzeuges Cessna-425 "Conquest I" HB-LLS

vom 3. März 1986

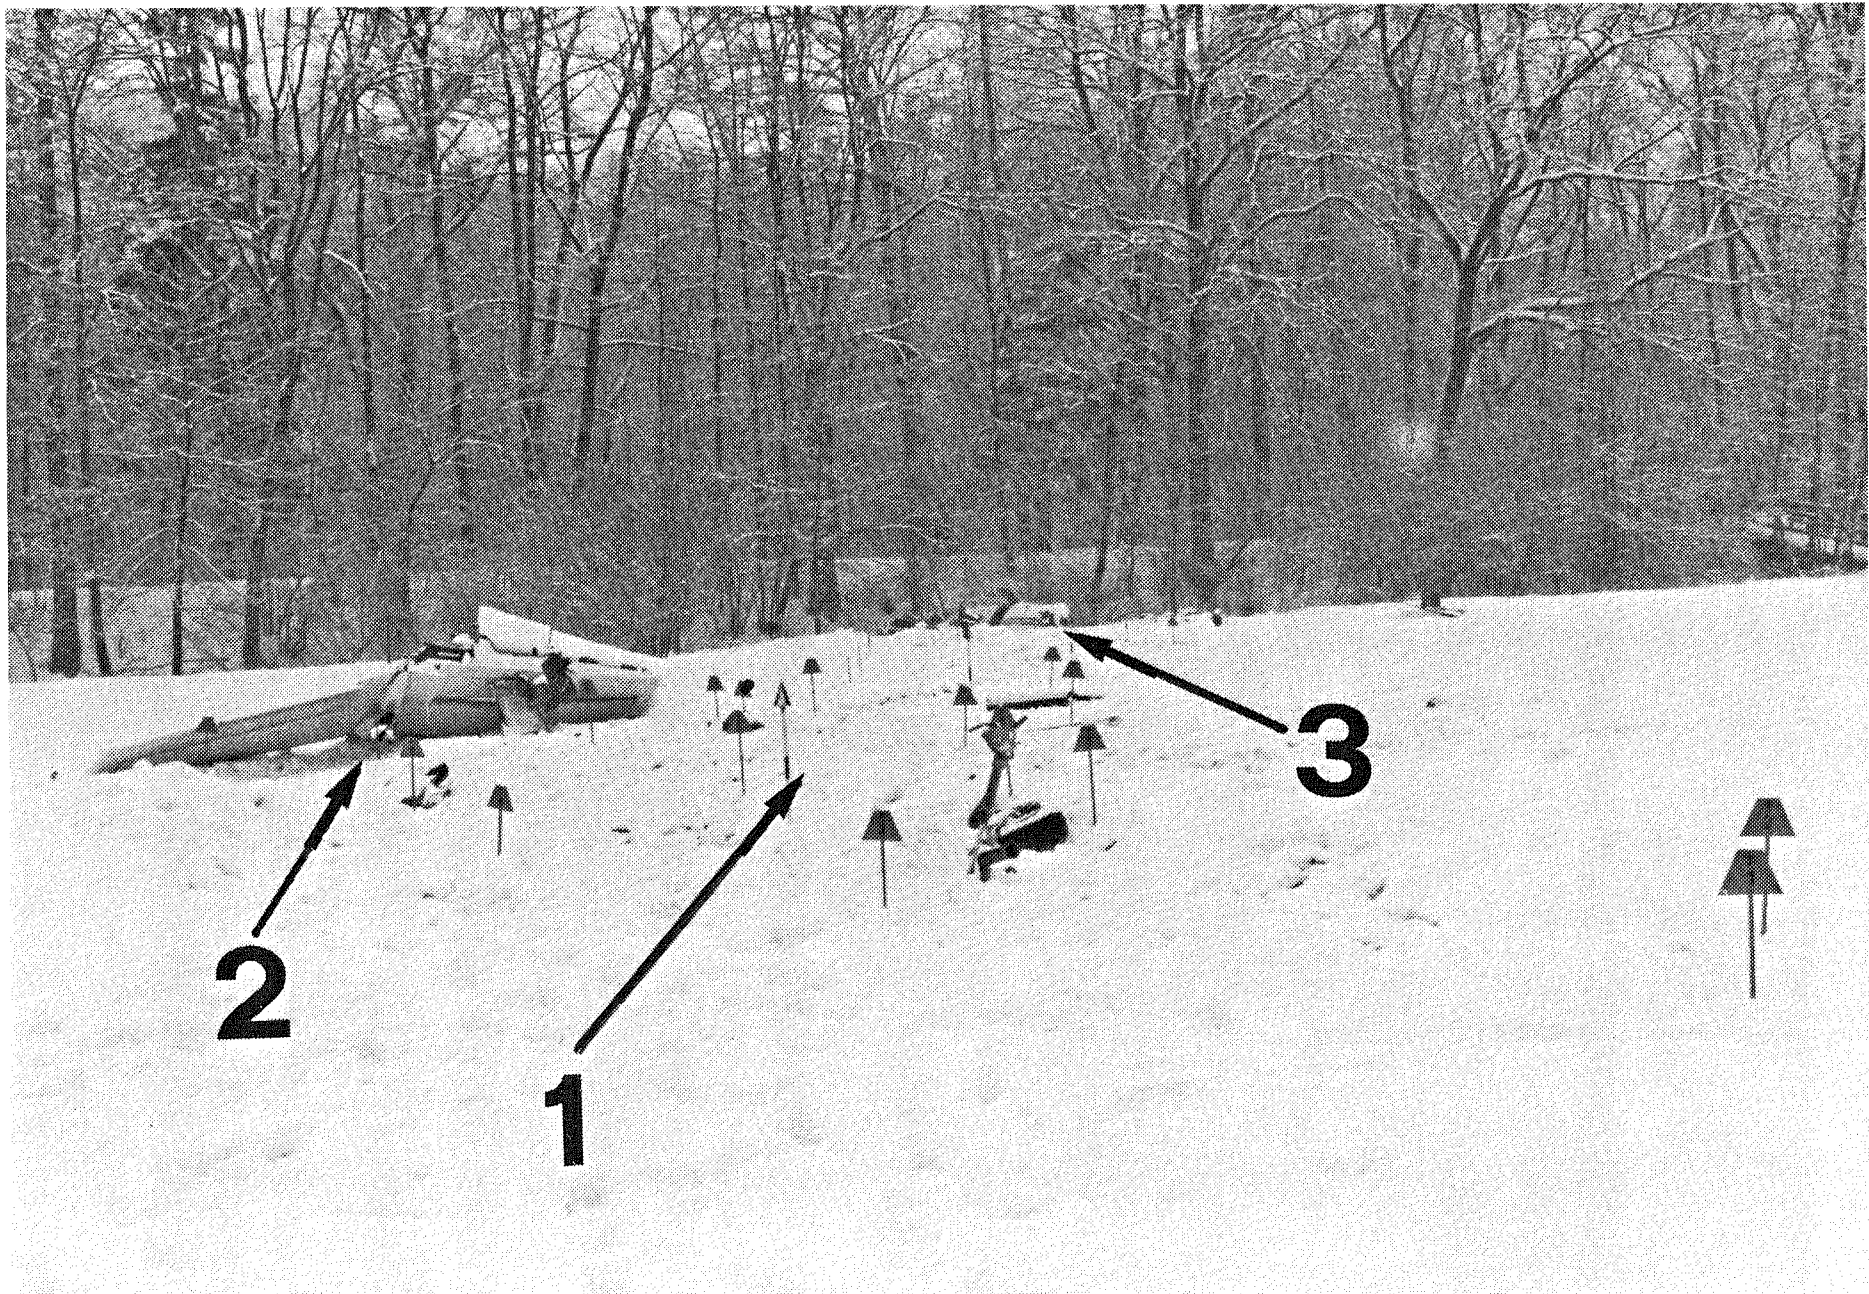
1.12.1 Das Flugzeug schlug mit einer grossen Sinkrate verhältnismässig flach auf einer schneebedeckten Wiese auf.

Die Längsneigung betrug ca 10° nach unten und die Querneigung 20-30° nach rechts.

Beim Aufschlag wurden u.a. nachstehende Teile vom Flugzeug abgetrennt:

- Heck (Bruchstelle hinter der Druckkabine)
- das ausgefahrene Fahrwerk
- Propeller links und rechts
- Gepäcktor links und rechts

Nach dem Aufschlag schlitterte das Hauptwrack geradeaus, bis es nach 44 m an einem Damm zum Stillstand kam.

- 1 Aufschlagstelle
- 2 Abgerissenes Heck
- 3 Endlage Hauptwrack
