STATENS HAVERIKOMMISSION (SHK)  
BOARD OF ACCIDENT INVESTIGATION

Rapport om  
luftfartshändelse 1987-01-06  
vid Arlanda flygplats, B län  
Ärende SE-DEC 2/87

Ärende SE-DEC 2/87

| Luftfartyg typ: | Caravelle SE 210 10 B 1R |

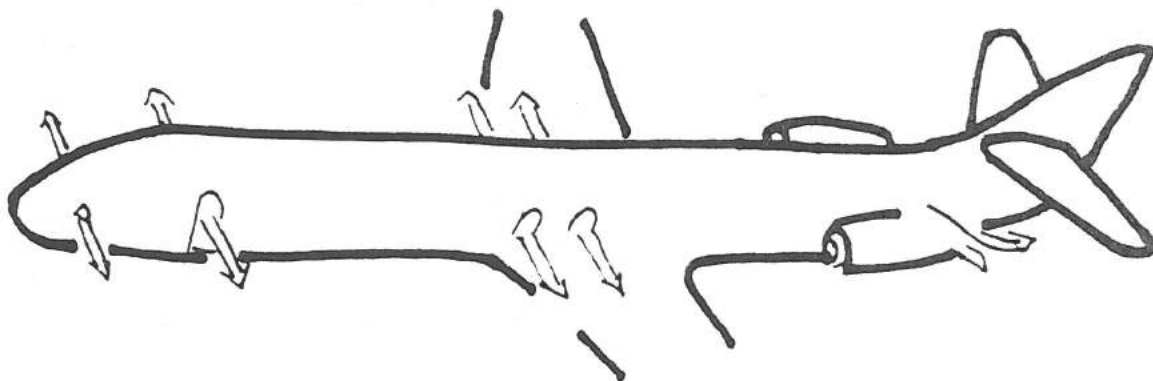
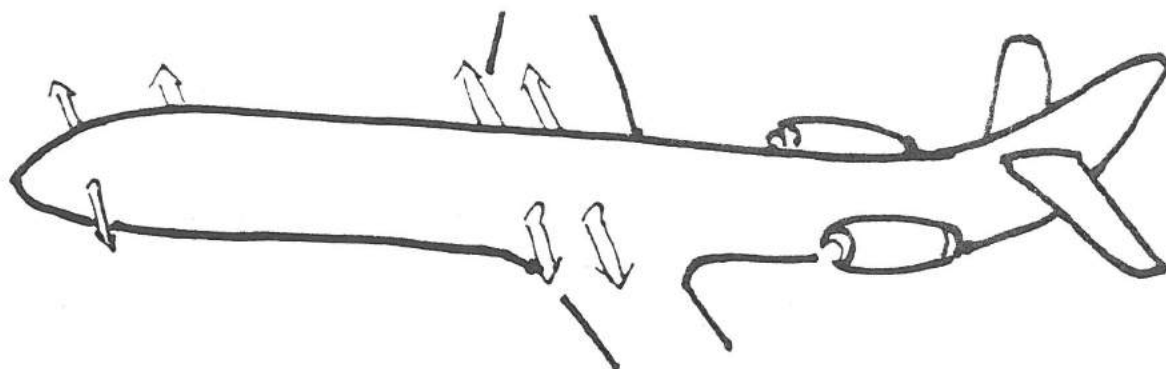
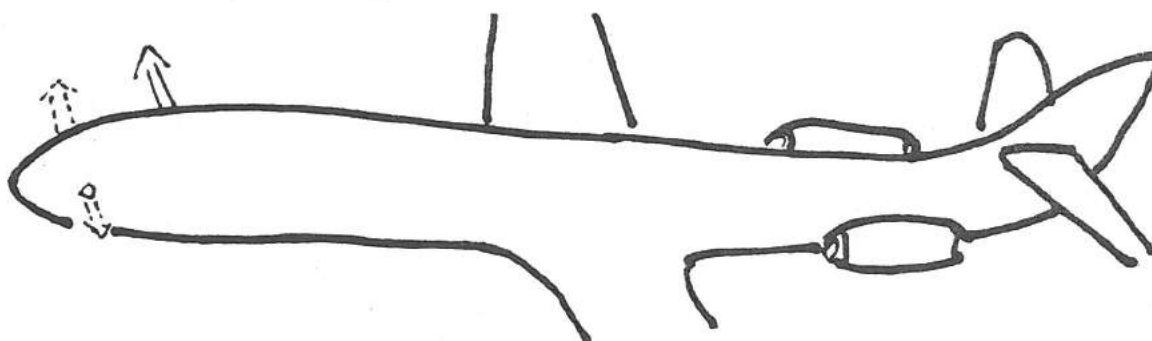
NÖDUTGANGAR

Enda användningsbara nödutgång i passagerarkabinen var servicedörren.

Rutschbanan (sliden) fungerade inte.

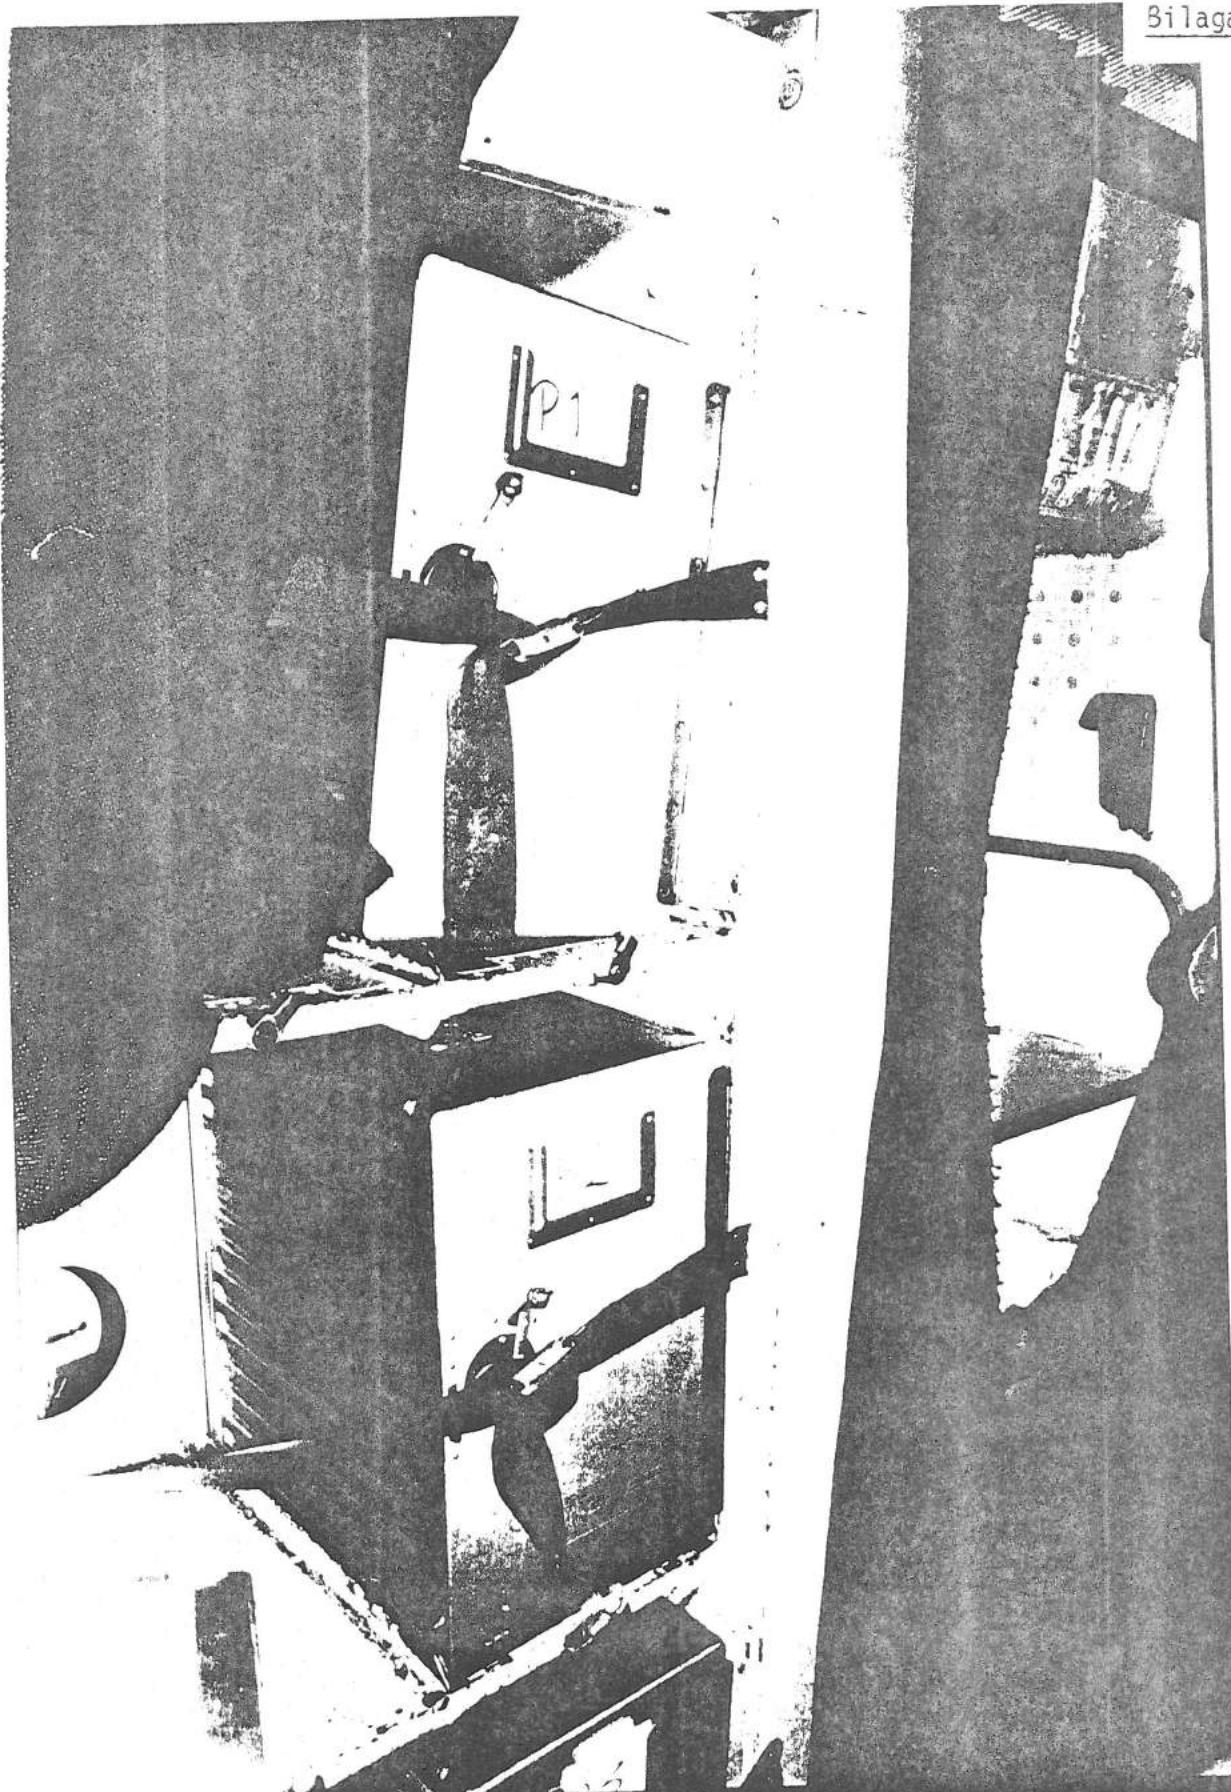
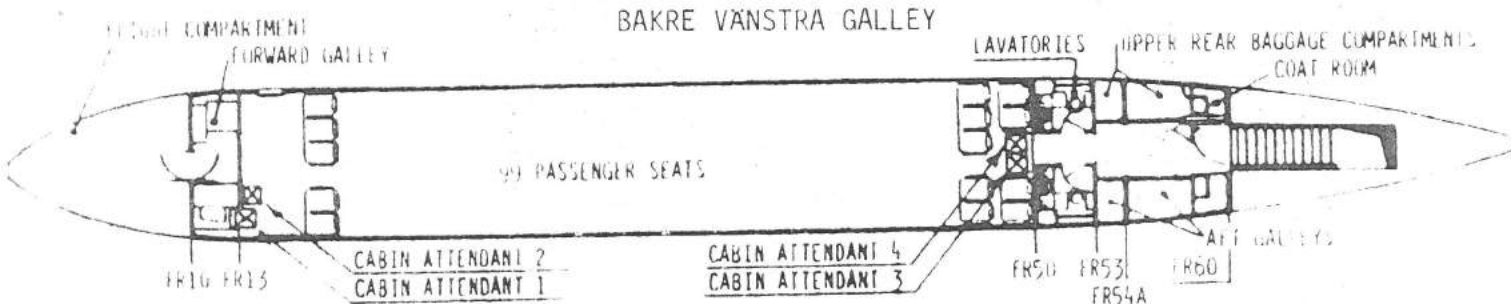
foto  
6/a

BAKRE VÄNSTRA GALLEY

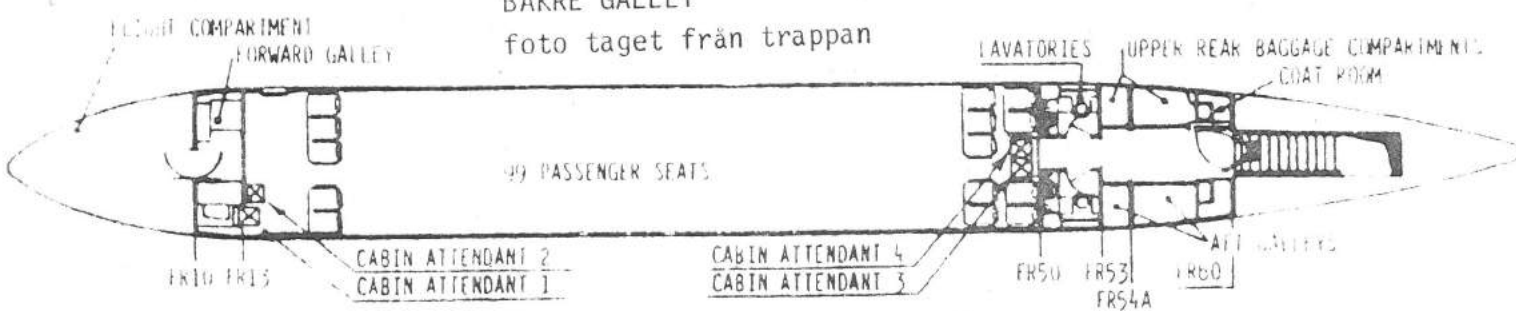
foto  
bjan

BAKRE GALLEY  
foto taget från trappan

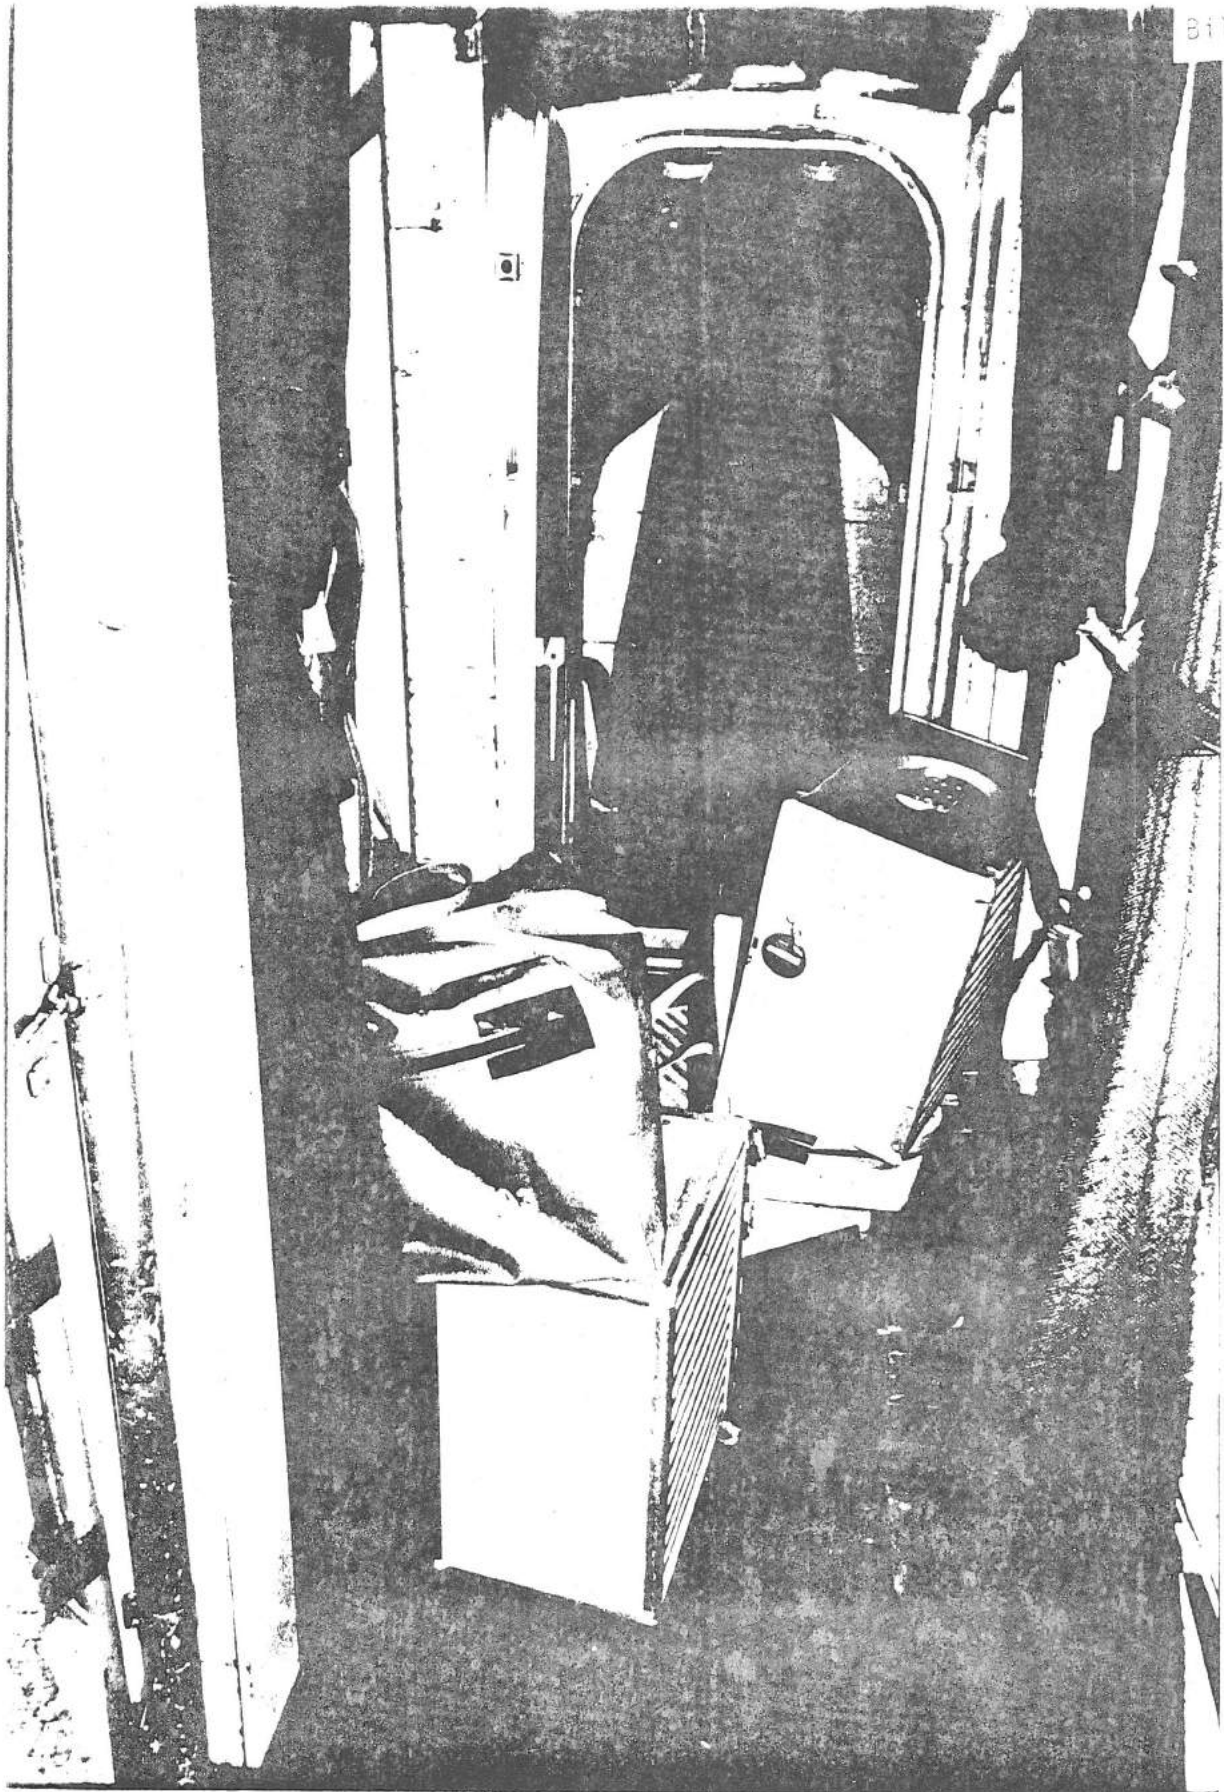
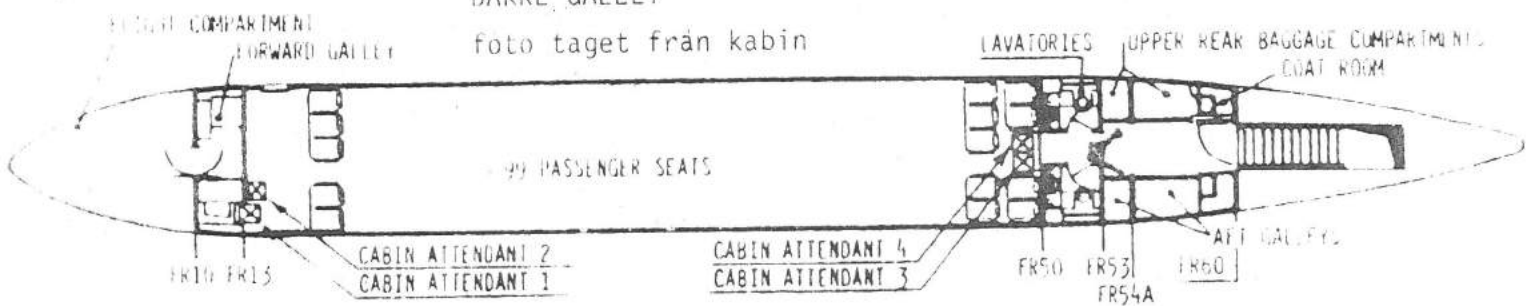
foto  
6 jan

BAKRE GALLEY

foto taget från kabin

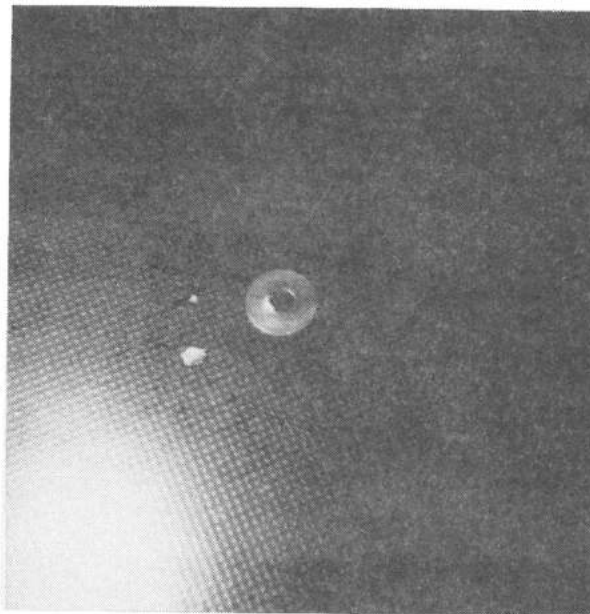
Oven for Sealing disc, WKA 33984, lå endnu resten af den udstandsede disc fra forrige afskydning. Dette kan have været årsagen til den forsinkede udløsning, idet denne brik kan være ramt af Spindle WK 29589/1 og besværliggjort punkteringen.

*Sealing Disc, WKA 33984  
Øverste udstandsede brik fundet  
oven for Disc.*

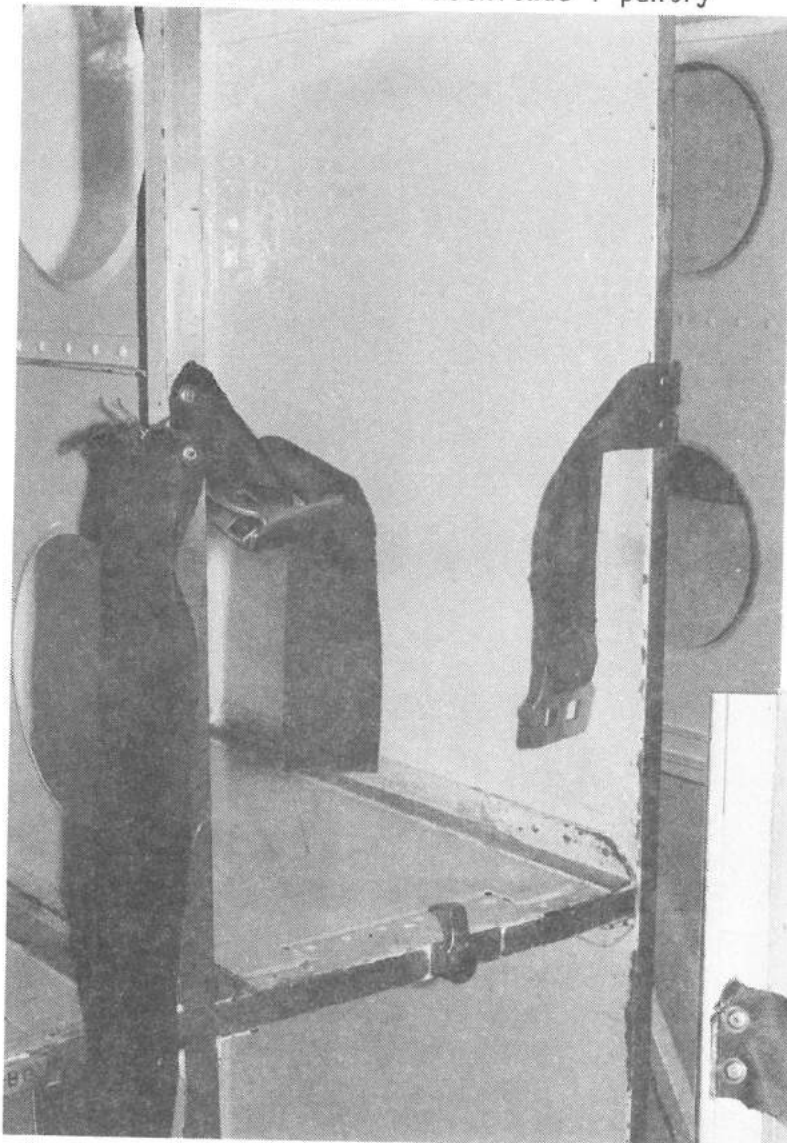
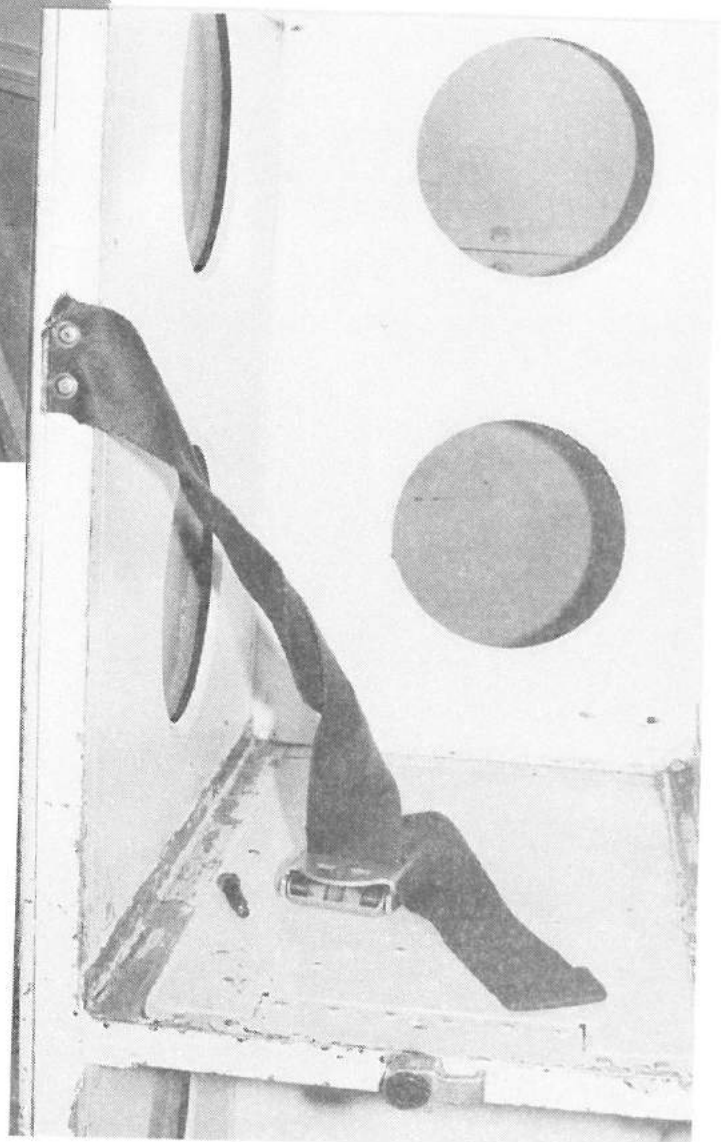
Spärranordning i Caravellens pentry

Säkerhetsbälten fastnitade i pentry
