**COMMISSION D'ENQUÊTE**

sur l'accident survenu le 10 avril 1989

près de Valence, commune de Léoncel (26),

à l'avion FH 227, immatriculé F-GGDM,

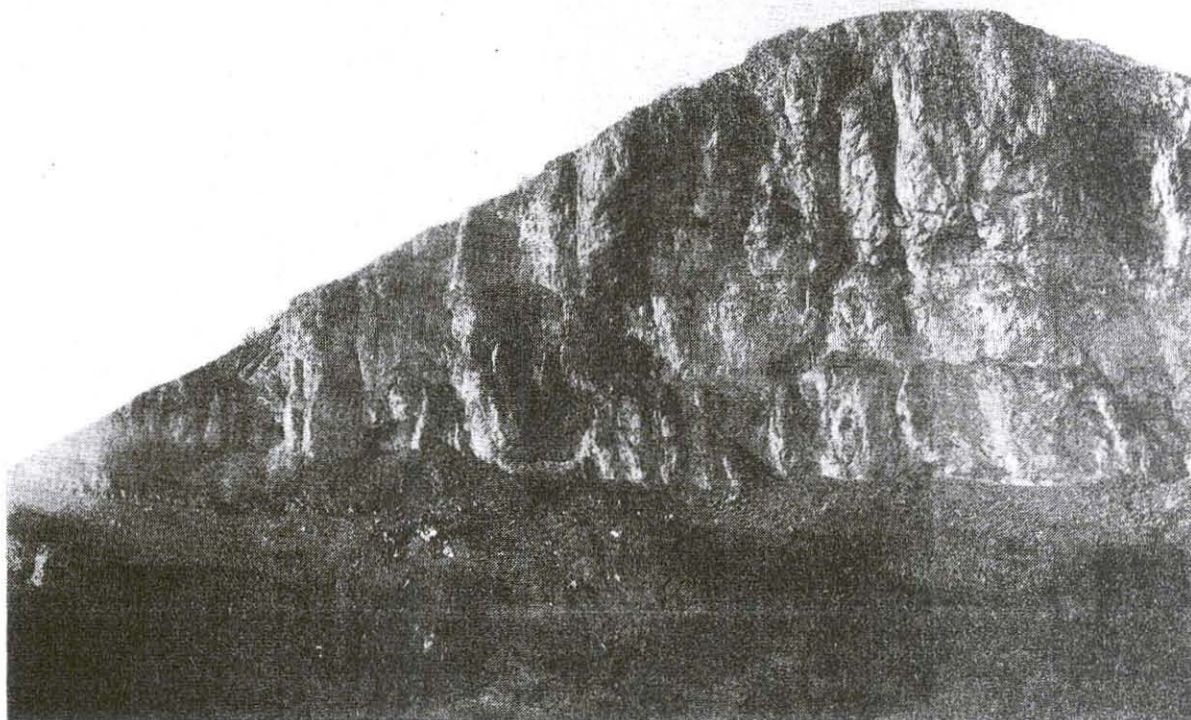
A 19 h 07, il percute la falaise de la Pierre-Chauve (44° 57' Nord, 05° 09' Est) près du col de Tourniol dans les contreforts du Vercors (commune de Léoncel) à une altitude topographique de 1 260 mètres.

Vue aérienne du lieu de l'accident

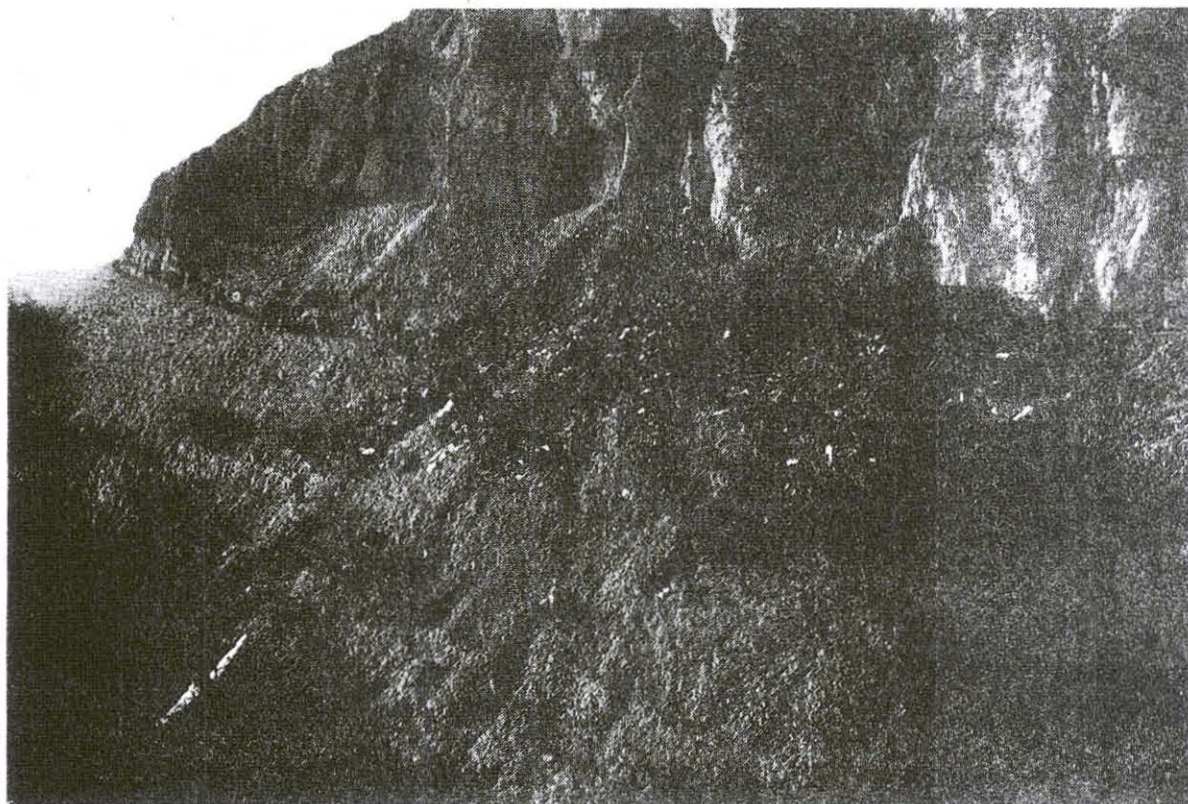
A la suite d'une erreur de navigation, l'avion percute la falaise de La Pierre-Chauve dans les contreforts du Vercors pendant la phase d'arrivée à l'aéroport de Valence.

Vue de la falaise de la Pierre Chauve
