# **TUTKINTASELOSTUS**

**HELSINKI-VANTAAN LENTOASEMAN ALUEELLA 23.2.1989  
LENTOKONEELLE FAIRCHILD SWEARINGEN MERLIN III SA226T, N26RT  
TAPAHTUNEESTA LENTO-ONNETTOMUUDESTA**

**SUURONNETTOMUUDEN TUTKINTASELOSTUS N:O 1/1989**

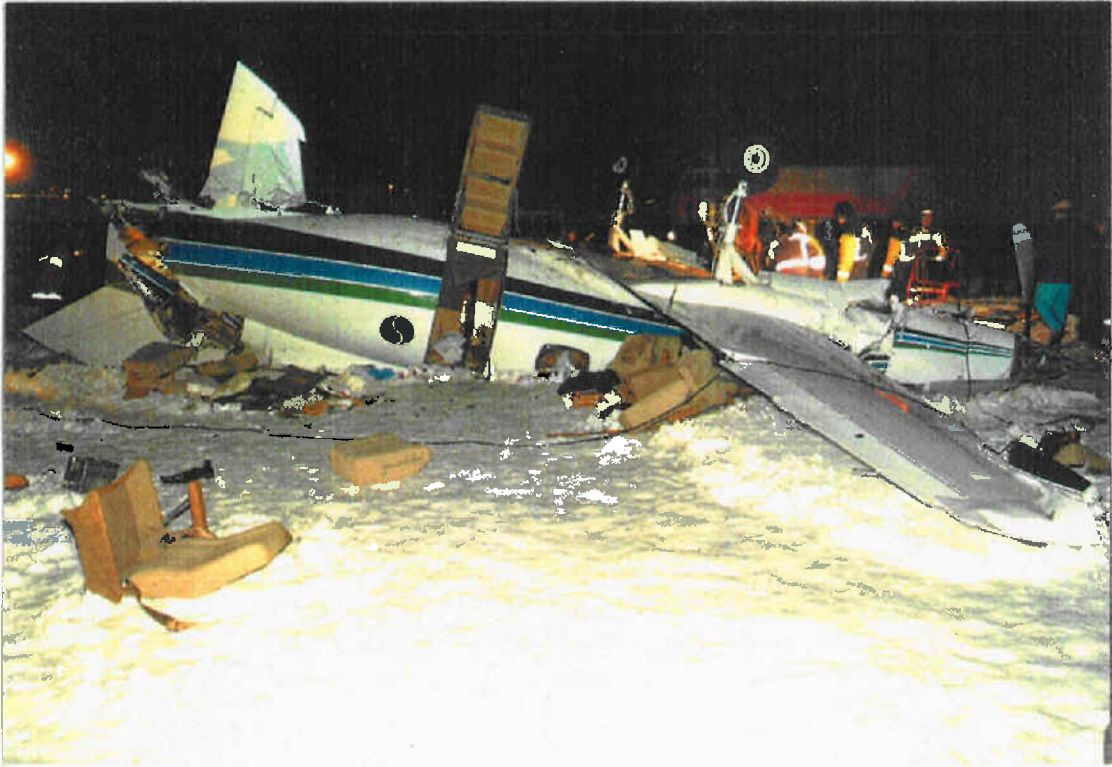
Koneen kuljettua 50 m sen lentosuunta kääntyi hieman oikealle. Se alkoi kallistua oikealle ja törmäsi kuuteen kuusen latvaan. Kone oli lopulta kallistuneena  $90^{\circ}$  oikea siipi kohti maata ja vasen siipi ylöspäin. Se menetti samalla nopeasti korkeutta. Sitten se törmäsi lähes selkälentoasennossa kahteen ensimmäiseen lähestymisvalopylvään harukseen. Ne katkesivat irroittaen osia siiven kärjestä. Seuraaviin valopylvään haruksiin oli matkaa 30 metriä. Siinä vaiheessa kone oli täysin selällään. Oikean siiven kärki irtosi osuessaan näihin haruksiin ja katkaisi ne. (Harukset ovat 12 mm teräsvaijeria.) Heti tämän jälkeen kone iskeytyi maahan selälleen nokka noin  $15^{\circ}$  alhaalla.

Kone liukui maassa suunnassa  $230^{\circ}$  54 metrin matkan. Ohjaamo ja matkustamon katto painuivat sisään litistytyn kiilamaisesti. Liukumisen aikana oikea potkuri repesi irti sinkoutuen koneen kulku-uran oikealle puolelle kaksi lapaa katkenneena. Oikea moottori irtosi siivestä ja jäi kiinni ainoastaan tehonsäätökaapeleiden varaan. Vasen moottori oli ulkoisesti vain vähän vaurioituneen näköinen. Kaikki vasemman potkurin lavat olivat taipuneet, yksi muita pahemmin jäätyään moottorin ja maan väliin. Vasen siipi oli yhtenäinen mutta etureunastaan puiden kolhima. Laskusivекkeet olivat symmetrisesti noin  $20^{\circ}$  alhaalla.

Lentokone kuvattuna maahantörmäyksen jälkeen.

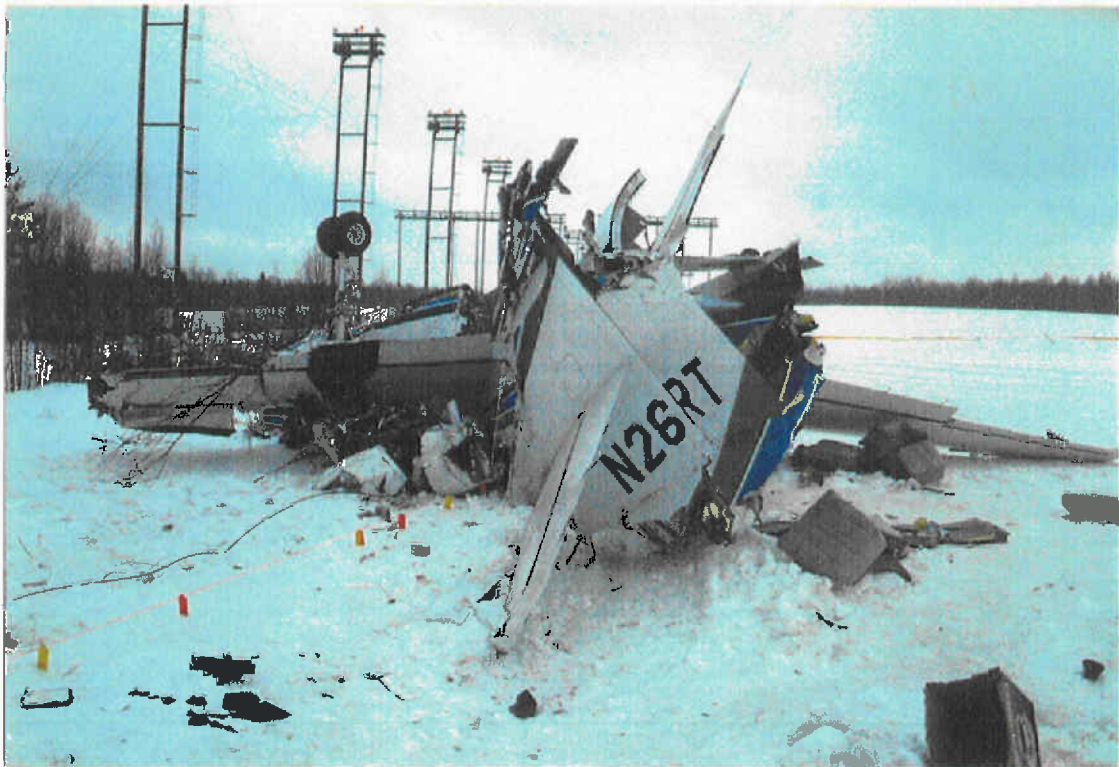
Lentokone kuvattuna tulosuunnasta.

Koneen runko katkesi korkeusvakaajan etupuolelta ja kääntyi sivulle. Laskutelineet olivat ulkona ja alalukot kiinni. Pelastustöiden yhteydessä koneen rungon etuosa oli katkaistu siiven etureunan etupuolelta ja se oli käännetty runkoon nähden 90° kyljelleen.

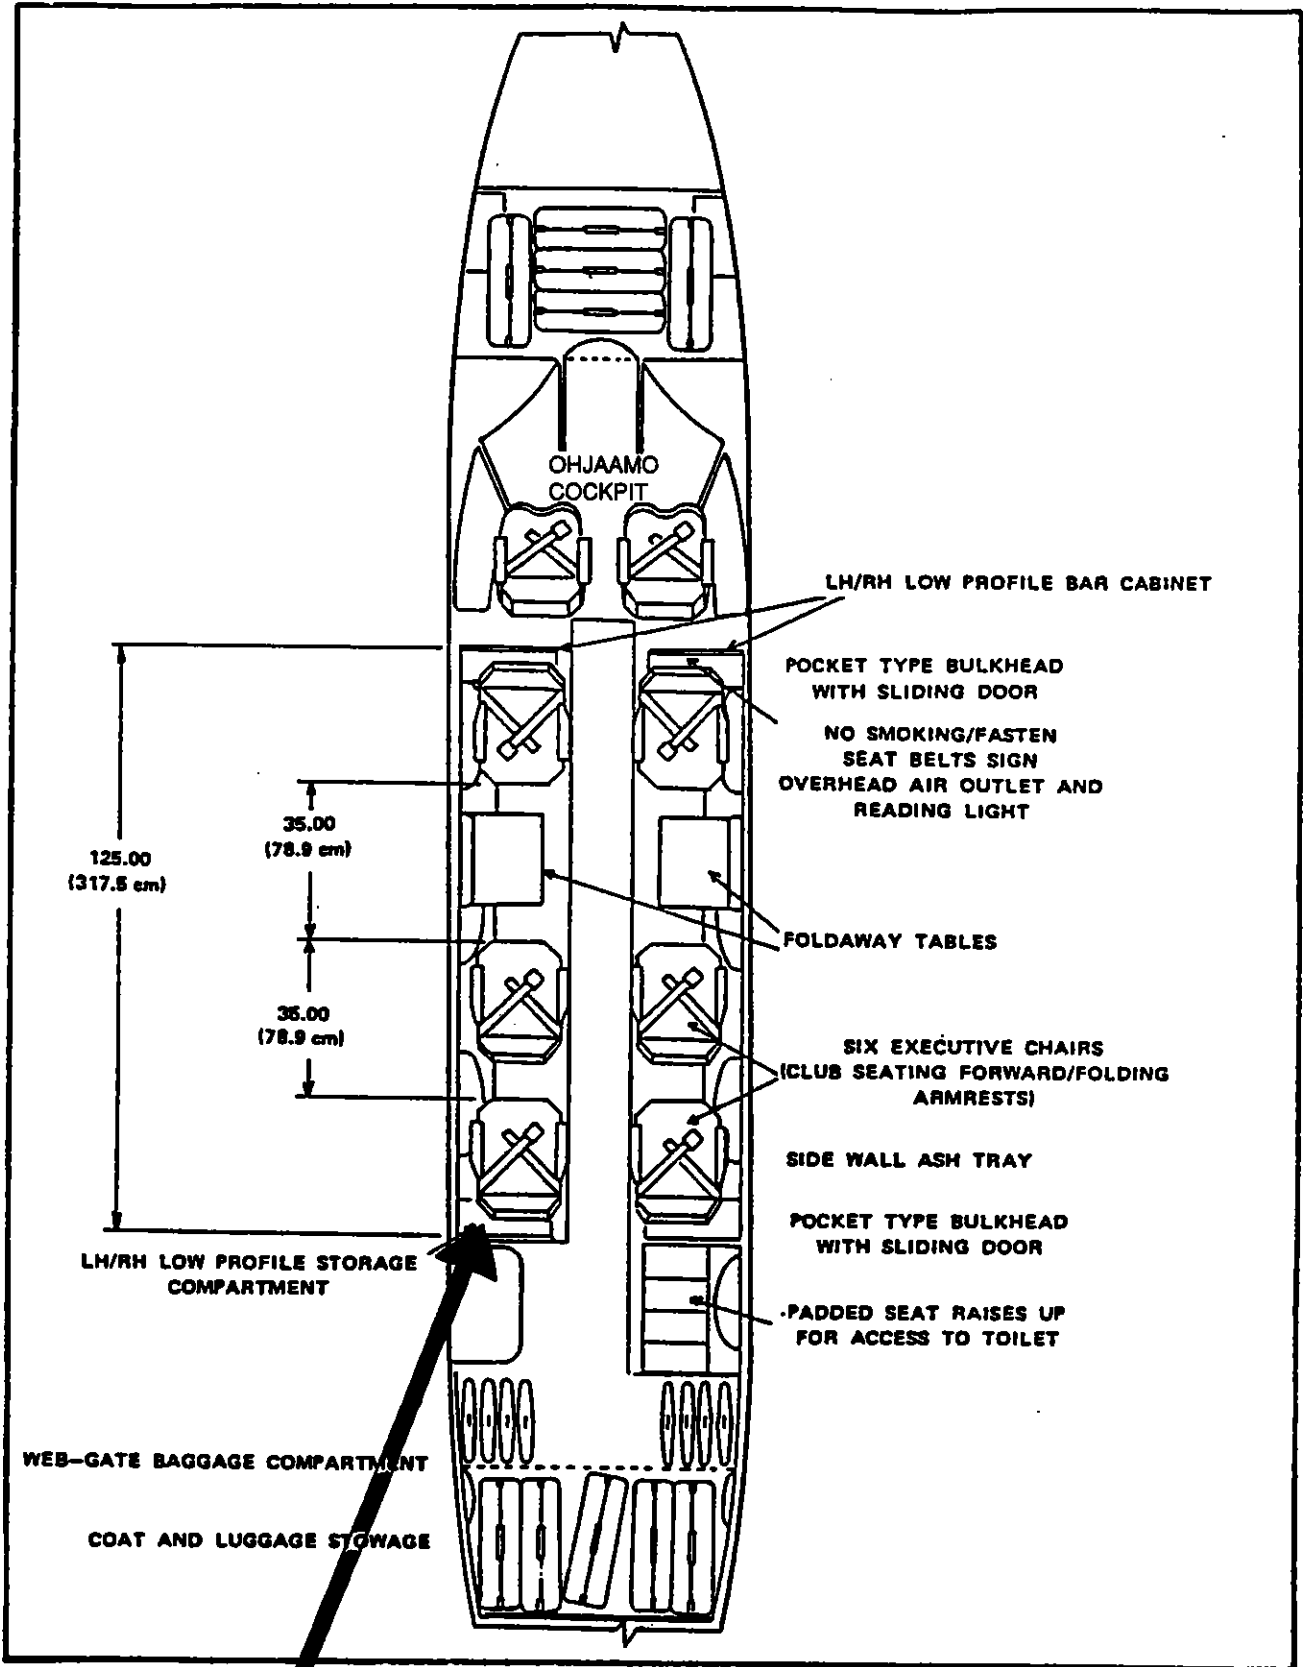
FAIRCHILD SWEARINGEN MERLIN III

Hän ei tiennyt, kuinka ovi avataan, eikä kiinni juuttunut ovi olisi auennutkaan. Hän pääsi ulos rikkoutuneesta ikkunasta. Hänelle ei ollut selvitetty varauloskäytävän toimintaa. Yleensäkin matkustajille ei oltu annettu pakkotilanneohjeita.

ONNETTOMUUDESTA SELVIITYTYNEEN MATKUSTAJAN ISTUIN  
SEAT OF THE SURVIVOR

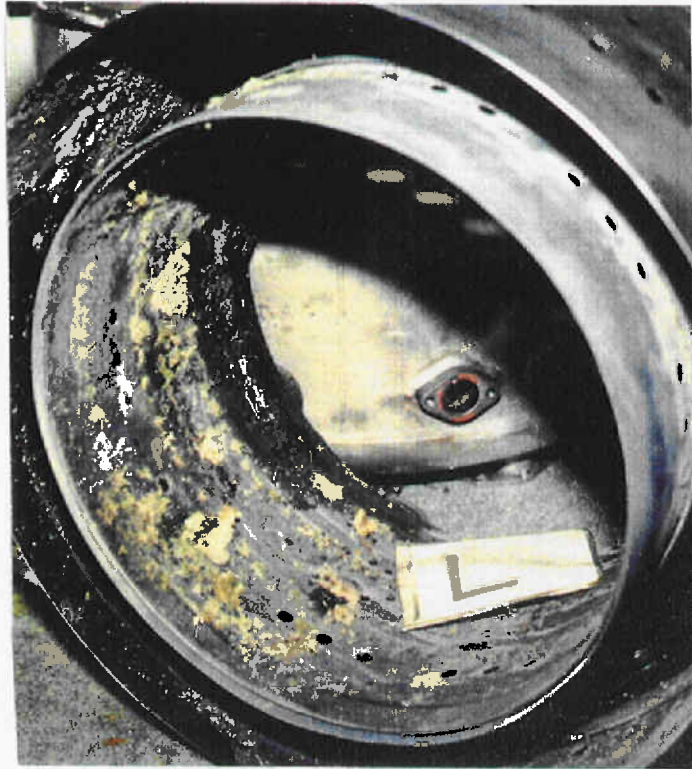
Vasemmasta moottorista löytynyttä massaa, joka oli väriltään vihreää.

Tässäkin moottorissa oli polttokammiossa havunneulasia ja ahtimen oksista silpomaa massaa. Neulaset olivat kuitenkin väriltään vihreitä. Sekä neulaset että massa olivat kosteita. Ne ovat olleet korkeintaan 300°C lämpötilassa.

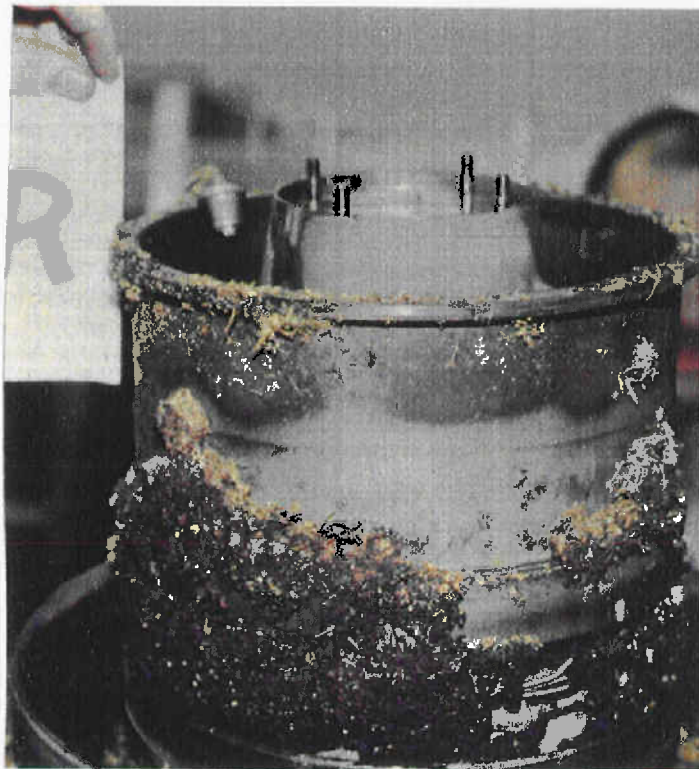
*Oikea moottori* kävi maahantörmäyshetkellä, jolloin potkurin akseli katkesi. Moottorin runko-osa oli repeillyt ja muitakin osia oli vaurioitunut. Moottori vaurioitui korjauskelvottomaksi. Turbiinisiivet olivat lämpövaurioituneet. Polttokammiossa ja polttoainesuuttimissa oli ahtimien oksista silpomaa hienorakeista massaa ja havunneulasia. Ne olivat pääosin hiiltyneet palaessaan. Massaa oli yhteensä noin kolme litraa.

Polttokammioista ennen turbiinia otetun massanäytteen lämpötila on laboratoriolausunnon mukaan ollut yli 900°C.

Oikeasta moottorista löytynyttä palanutta massaa.

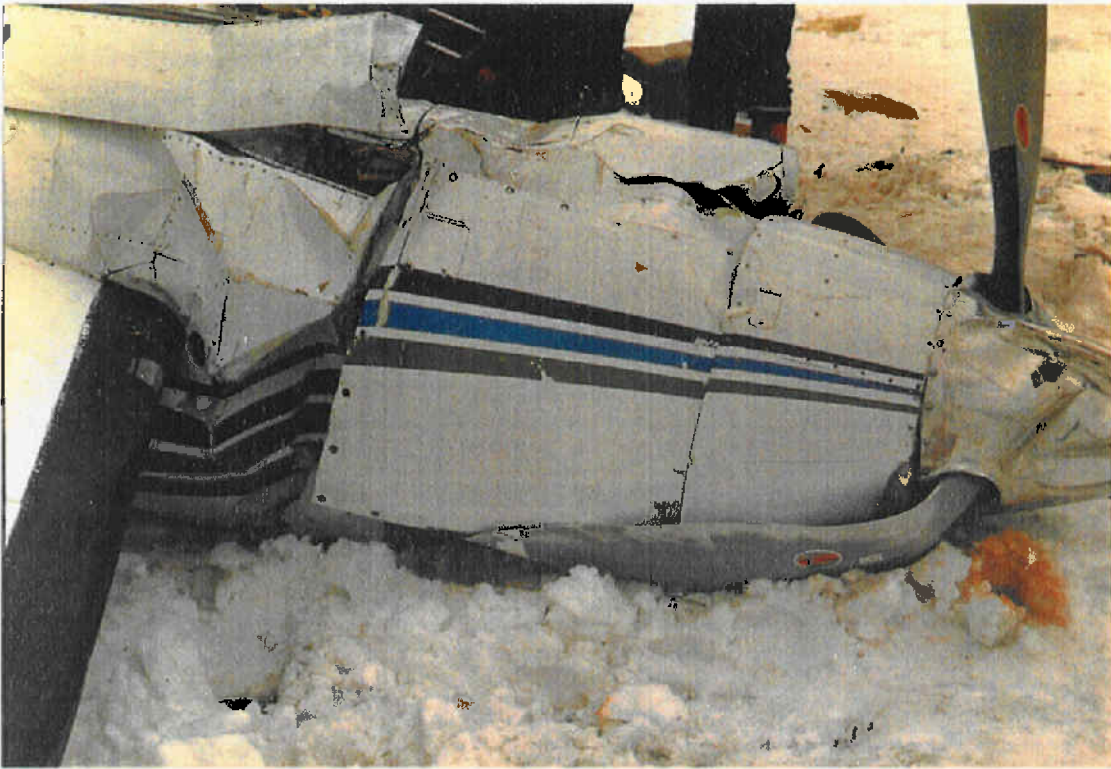
*Vasemman potkurin* kuvun vaurioista ja potkurin osien asennosta voitiin päätellä, että maahaniskeytymishetkellä potkuri on pyörinyt hitaasti taaksepäin ja ensimmäisen voimakkaamman kosketuksen jälkeen kiertynyt vain noin 1/3 kierrosta.

Vipuvarret oli kiinnitetty liukusovitteisilla tapeilla napakoneistoon. Tapin ja vipuvarren välissä oli teflonholkki laakerina. Holkit olivat murskautuneet ja pursuneet osittain pois rei'istänsä.

Napaosan kierre oli ehjä. Vasemman potkurin sylinterin sisäpuolisen kiinnityskierteen harjat olivat viimeistä lukuunottamatta leikkautuneet noin  $180^{\circ}$  alueelta. Vastakkai-

Vasen potkuri.

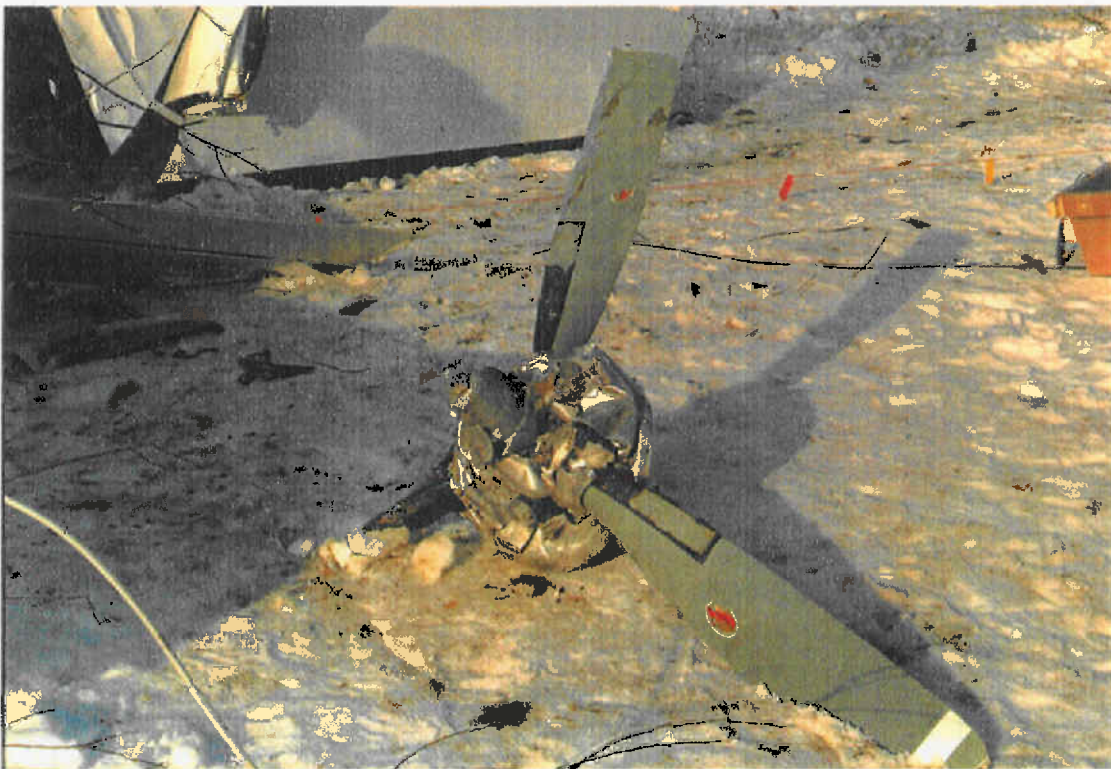
*Oikean potkurin* lavat olivat katkenneet ja napakoneisto oli vaurioitunut maahantörmäyksen seurauksena.

Oikea potkuri.

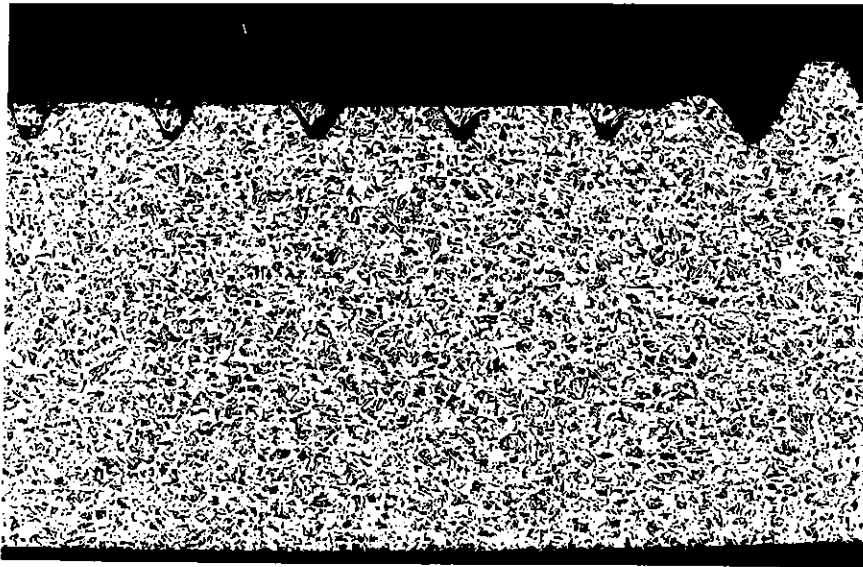
Vasemman potkurin sylinterin kiinnityskierteen poikkileikkaus. Suurennus 20-kertainen.

sella puolella oli noin  $60^{\circ}$  alue, jossa kierteen harjat olivat täysikorkuisia. Kierteen poikkileikkauksesta todettiin, että harjat olivat leikkautuneet ja osittain taipuneet seuraavaan uraan noin puolivälistä harjan korkeutta.

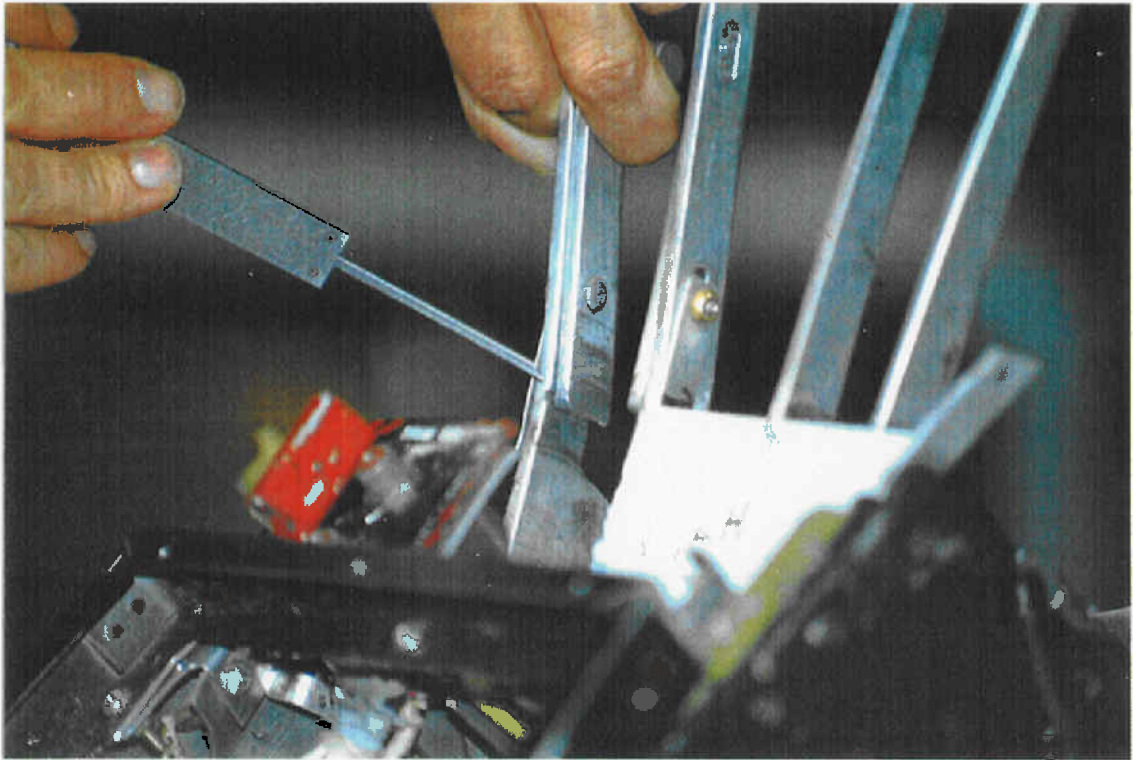
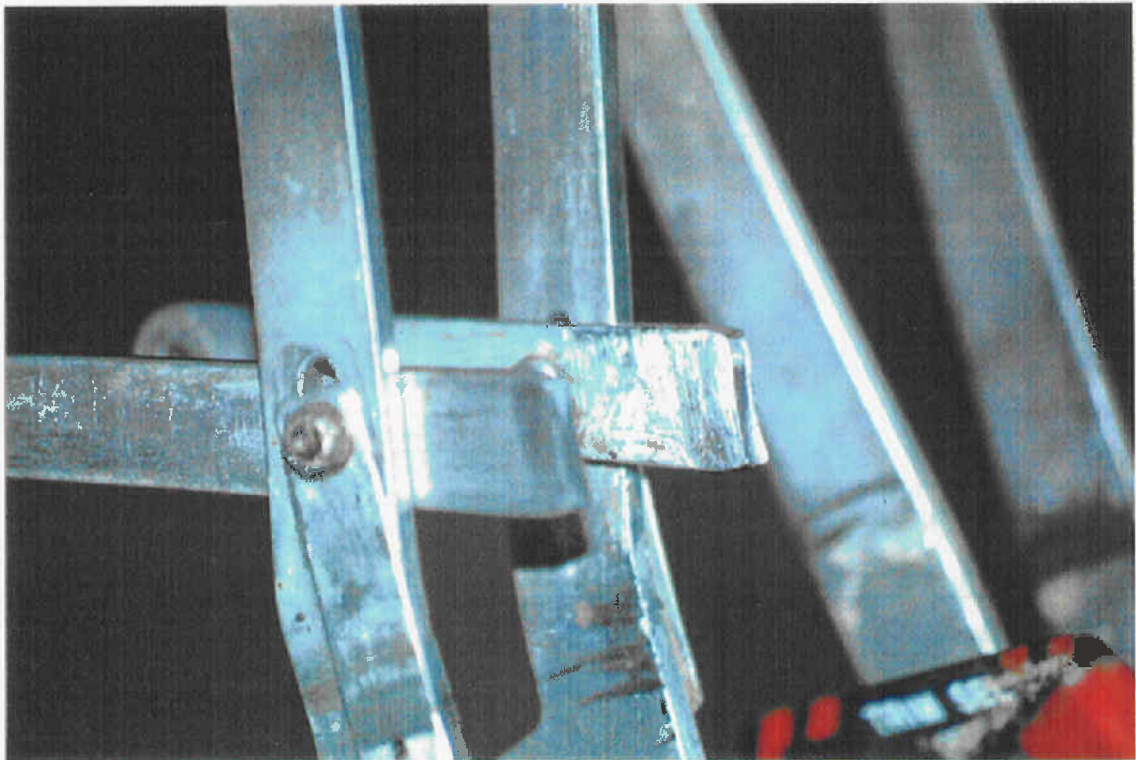
Vipujen kulumisongelma on ollut tiedossa, ja vuonna 1980 tehdas julkaisi huoltotiedotteen (SB 76-004), jossa kehoitettiin vaihtamaan pidätinvarsi ja jousi toisennumeroisiin

Lentokoneen pahoin kuluneet voimalaitteiden tehovipujen rajoittimet.

osiin. Tämän koneen asiapapereista ei löydy merkintää, että kyseinen vaihto olisi tehty.

17. Oikea moottori ja potkuri olivat törmäyshetkellä toimintakuntoisia. Myös oikeassa potkurissa oli merkkejä käynnistä potkurijarrutuksella.
18. Koneen tehovivuiissa olevat rajoittimet olivat kulumuneet mahdollistaen jopa tahattoman joutumisen beta-alueelle (maakäyttöalue).

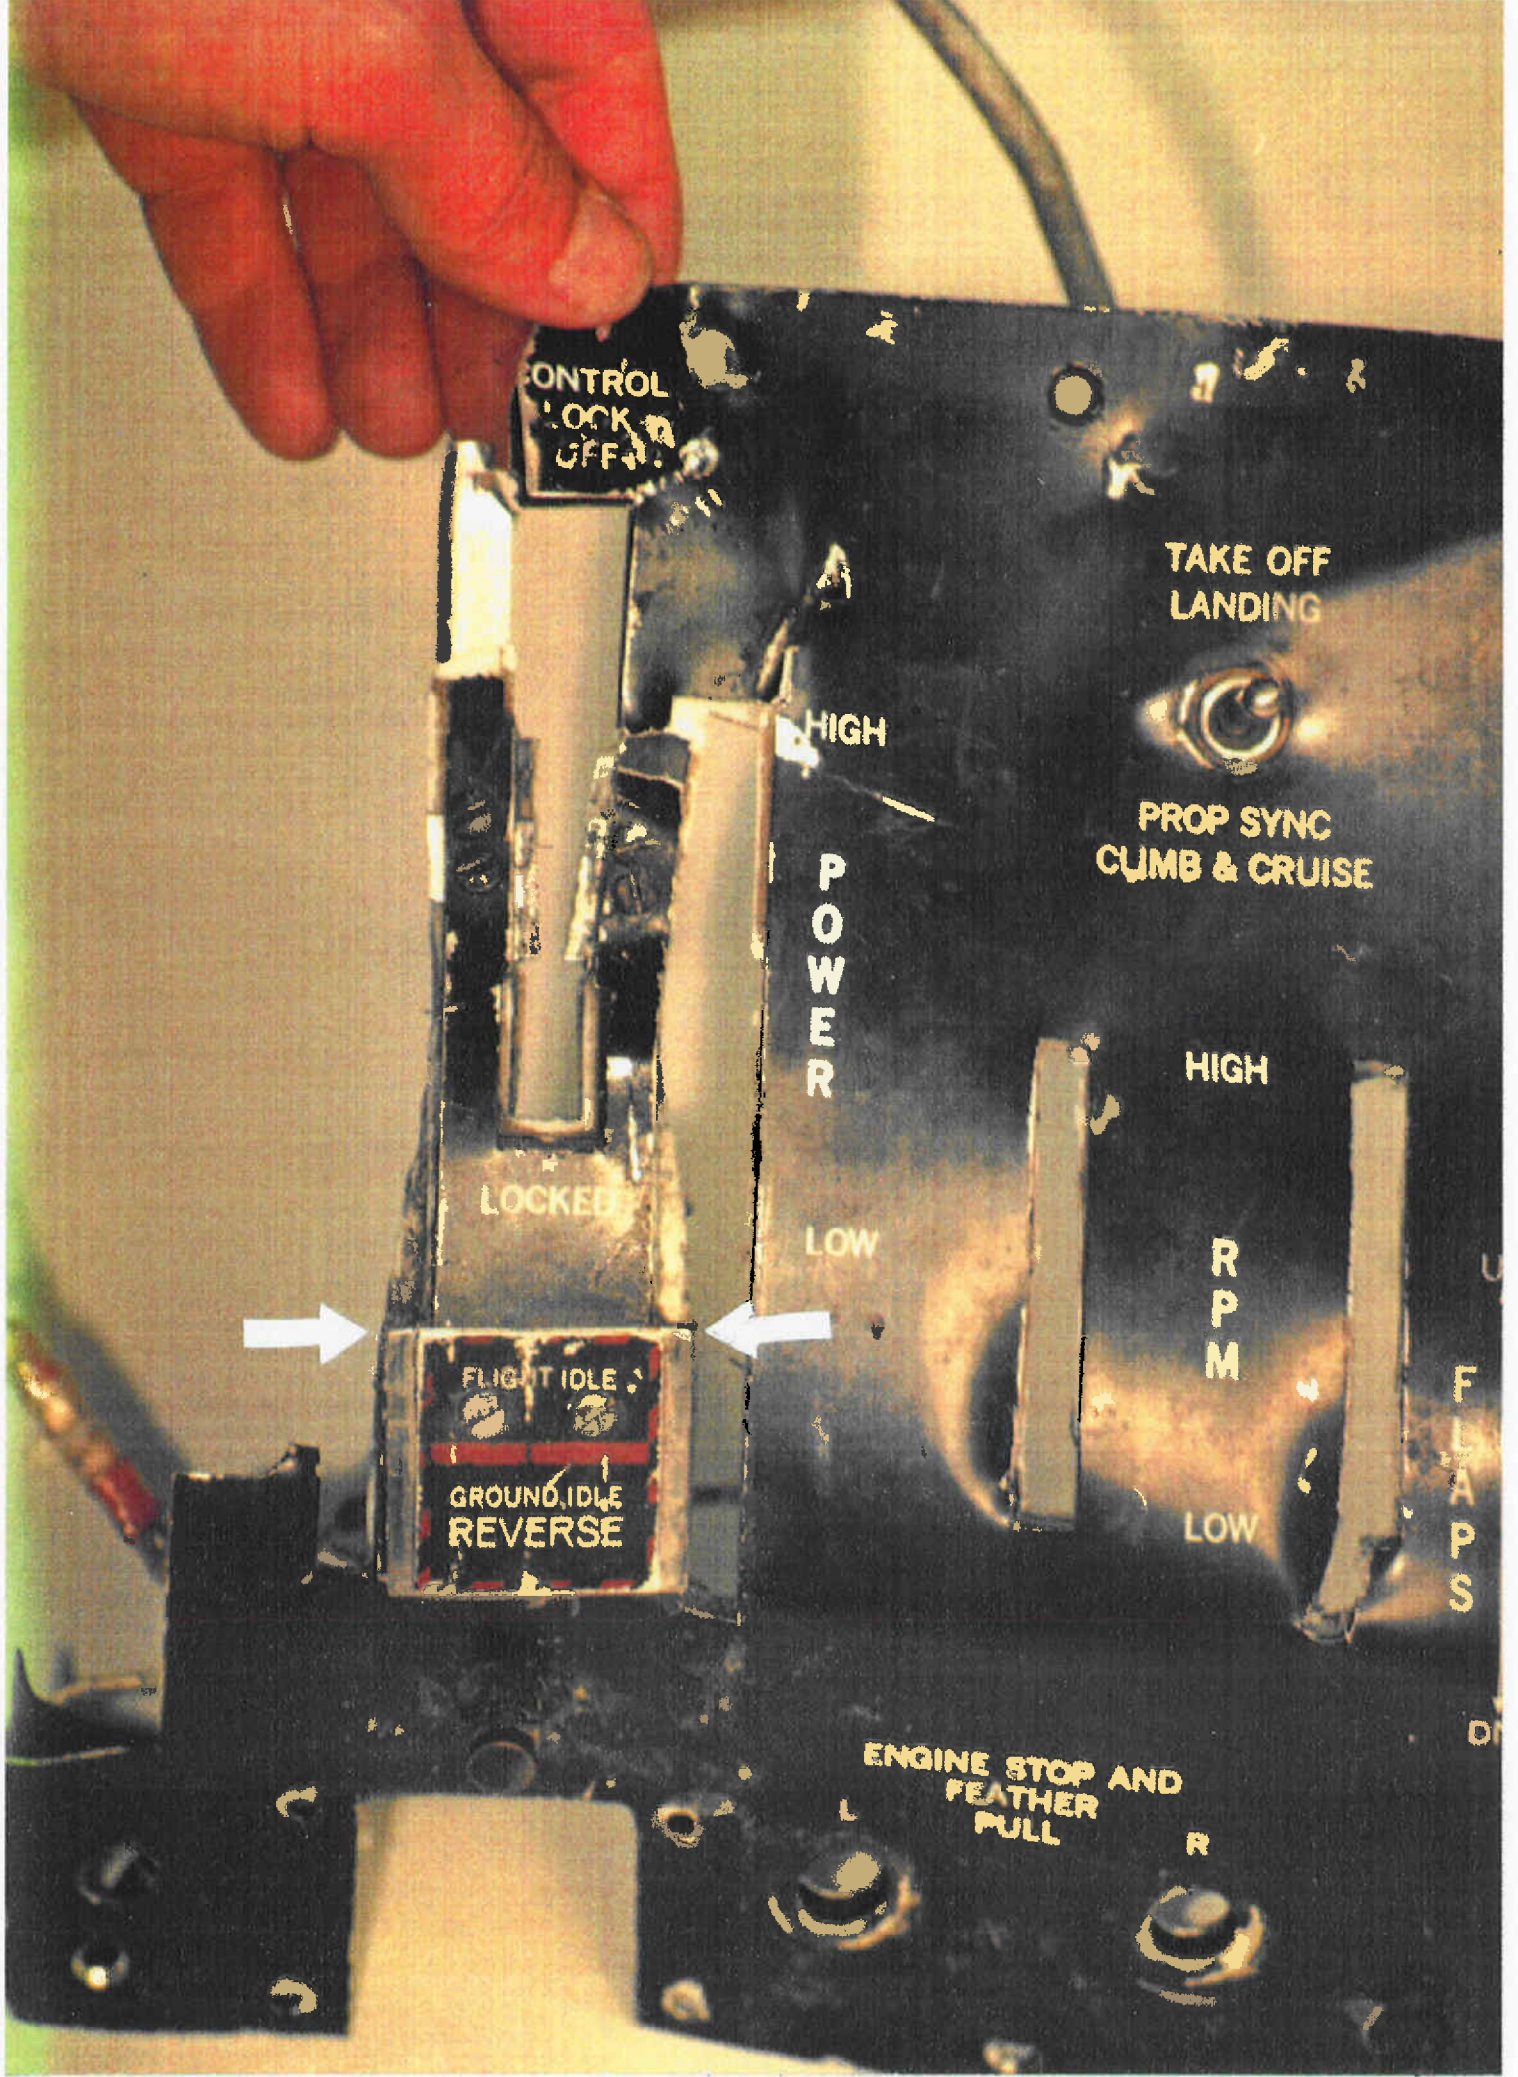
Säätövipumekanismin peitelevy ohjaamosta. Tehovipujen beta-alueen rajoitinkynnys merkitty nuolilla.

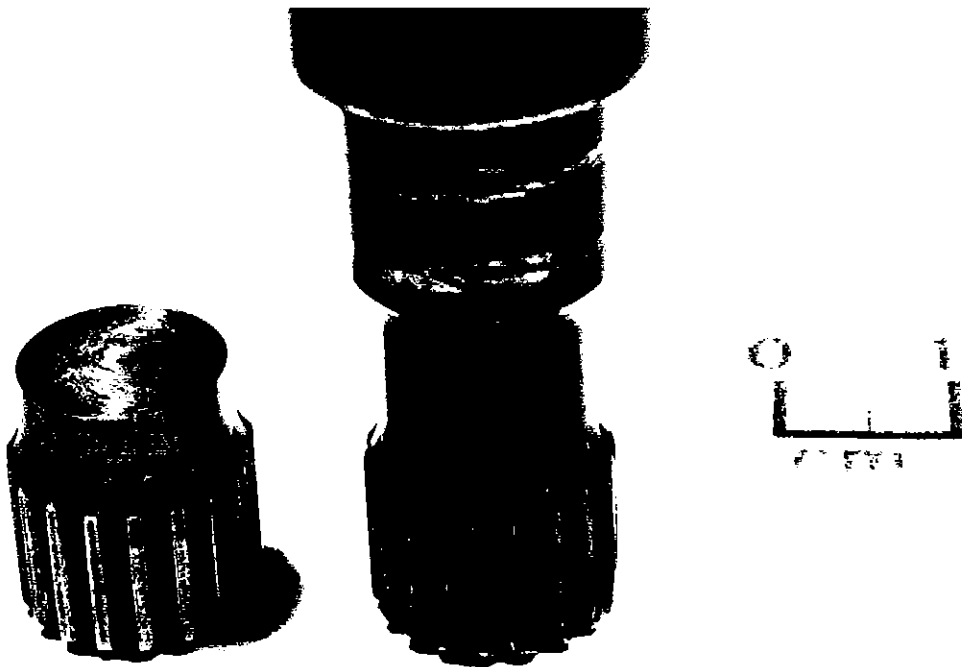
*Vasemmassa moottorissa* oli ulkoisesti lieviä vaurioita. Moottoria purettaessa havaittiin, että moottorin (ahdin ja turbiini) ja potkurin alennusvaihteiston välinen voimansiirtoakseli oli katkennut ohuimmasta kohdasta. Oikeassa moottorissa se oli ehjä. Myöhemmin laboratoriokokeissa todettiin, että akseli oli murtunut sitkeästi leikkautumalla hetkellisen vääntömomentin ylitettyä materiaalin lujuuden (ylikuormitus).

Läheltä akselin pintaa tehdystä pituussuuntaisesta näytteestä todettiin, että akseli on kiertynyt plastisesti noin 40 astetta ennen murtumaa. Kiertymään tarvittava voima on tullut moottorin suunnasta.

Vasemman moottorin murtunut akseli ja vastaava ehjä akseli oikeasta moottorista.

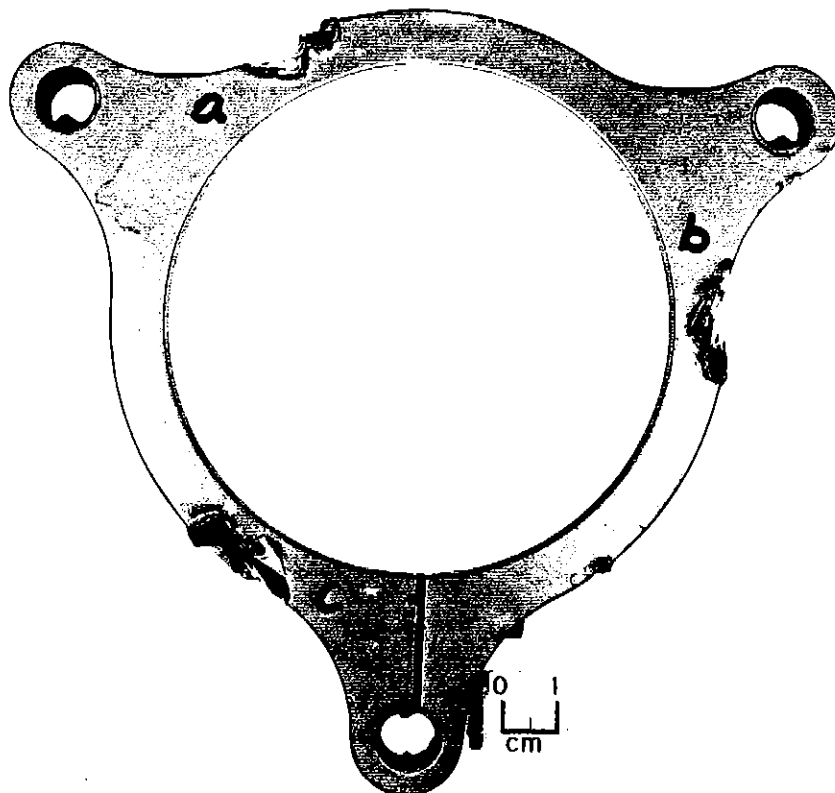
Vasemman potkurin kaulusrenkas.  
(Merkinnät eivät liity renkaan asentoon.)

Vasemman potkurin vaurio on tutkintalautakunnan käsityksen mukaan syntynyt ilmassa. Potkurin lavat eivät ole voineet olla maahansyöksyhetkellä siinä asennossa, missä ne olivat, jollei sylinteri olisi sitä ennen irronnut. Myöskään sylinterin irtoaminen puihin törmäämisen yhteydessä ei ole todennäköistä. Jos se olisi irronnut tässä vaiheessa, kaulusrenkaan hakkautuminen olisi ollut mahdollista, mutta iskut eivät ilmeisesti olisi voineet olla enää niin voimakkaita kuin iskujäljistä voidaan päätellä. Moottori ei näet koneen törmätessä puihin enää pyörittänyt potkuria, sillä se on edellä esitettyjen seikkojen (erityisesti alhainen lämpötila ja polttoaineen sulkuventtiilin kiinni oleminen) perusteella ollut tässä vaiheessa jo sammuneena.
