DIRECCION GENERAL DE AERONAUTICA CIVIL  
COMISION INVESTIGADORA Y DICTAMINADORA  
DE ACCIDENTES DE AVIACION

ACCIDENTE DE AVIACION

EXP. N° .001 / 93

AERONAVE: MARCA LEAR JET, MODELO 35-A,  
MATRICULA XA-LAN

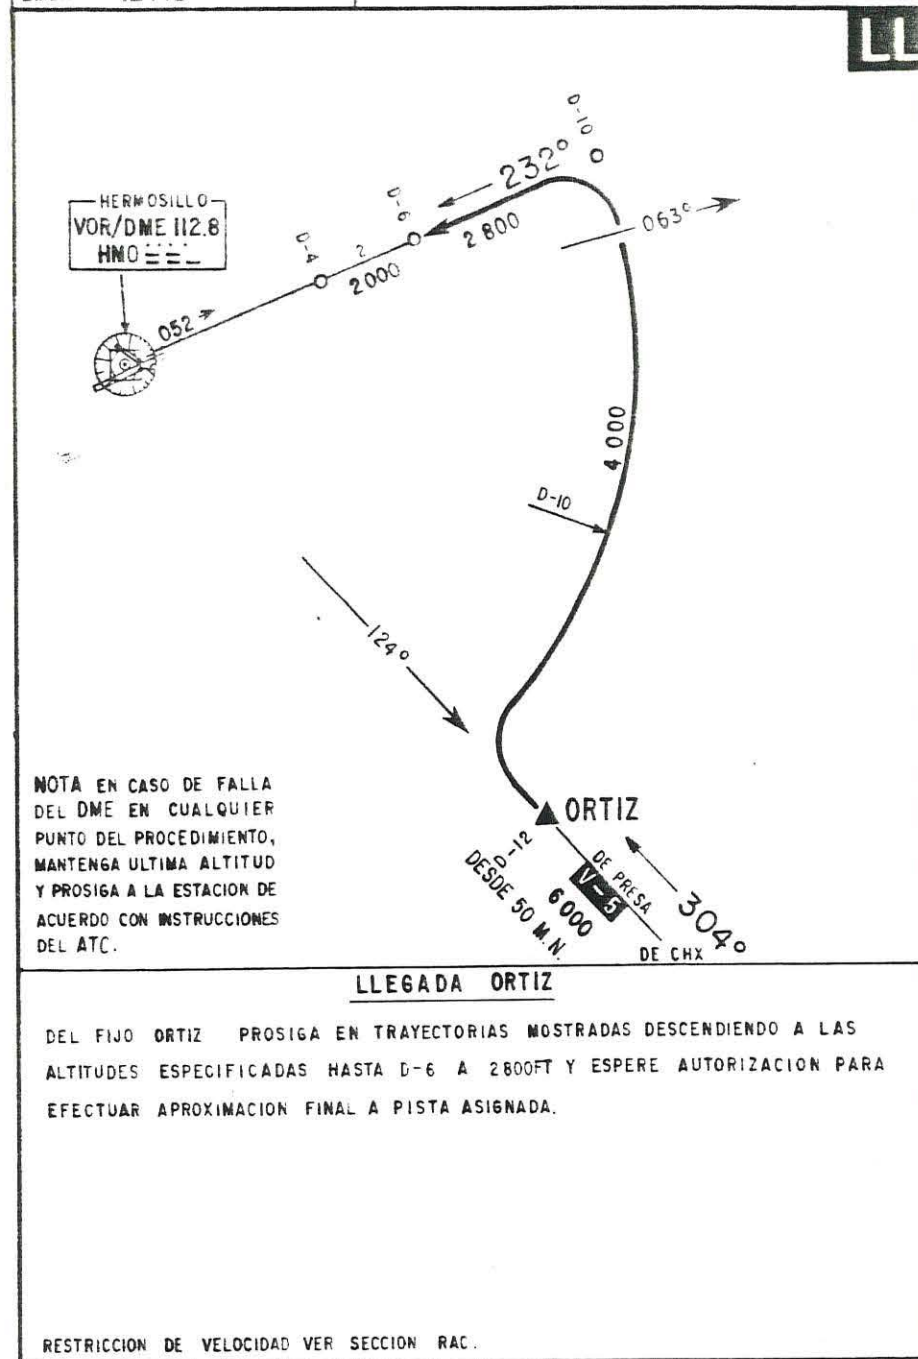
LLEGADA ORTIZ UNO

interceptaban los 320 grados magnéticos, en esa posición y hasta alcanzar los 6 DME, la aeronave debía mantener un nivel de 2800 pies, para cruzar sobre la sierra, que en esa zona tiene 2007 pies en su eminencia más alta, pero la tripulación no se apegó al procedimiento, colisionando contra el cerro a 1800 pies.

PROCEDIMIENTO DE LLEGADA ORTIZ UNO, QUE ESTABA EFECTUANDO POR INSTRUCCIONES DEL CONTROL DE APROXIMACION-HERMOSILLO, LA AERONAVE LEAR JET 35-A, MATRICULA XA-LAN, EL DIA 8 DE ENERO DE 1992, FECHA DEL ACCIDENTE.
