Schlussbericht der Eidgenössischen Flugunfall-Untersuchungskommission

des Flugzeuges PA-46-310P Malibu, HB-PMA

vom 24. Oktober 1993

beim Balmfluechöpfli / SO

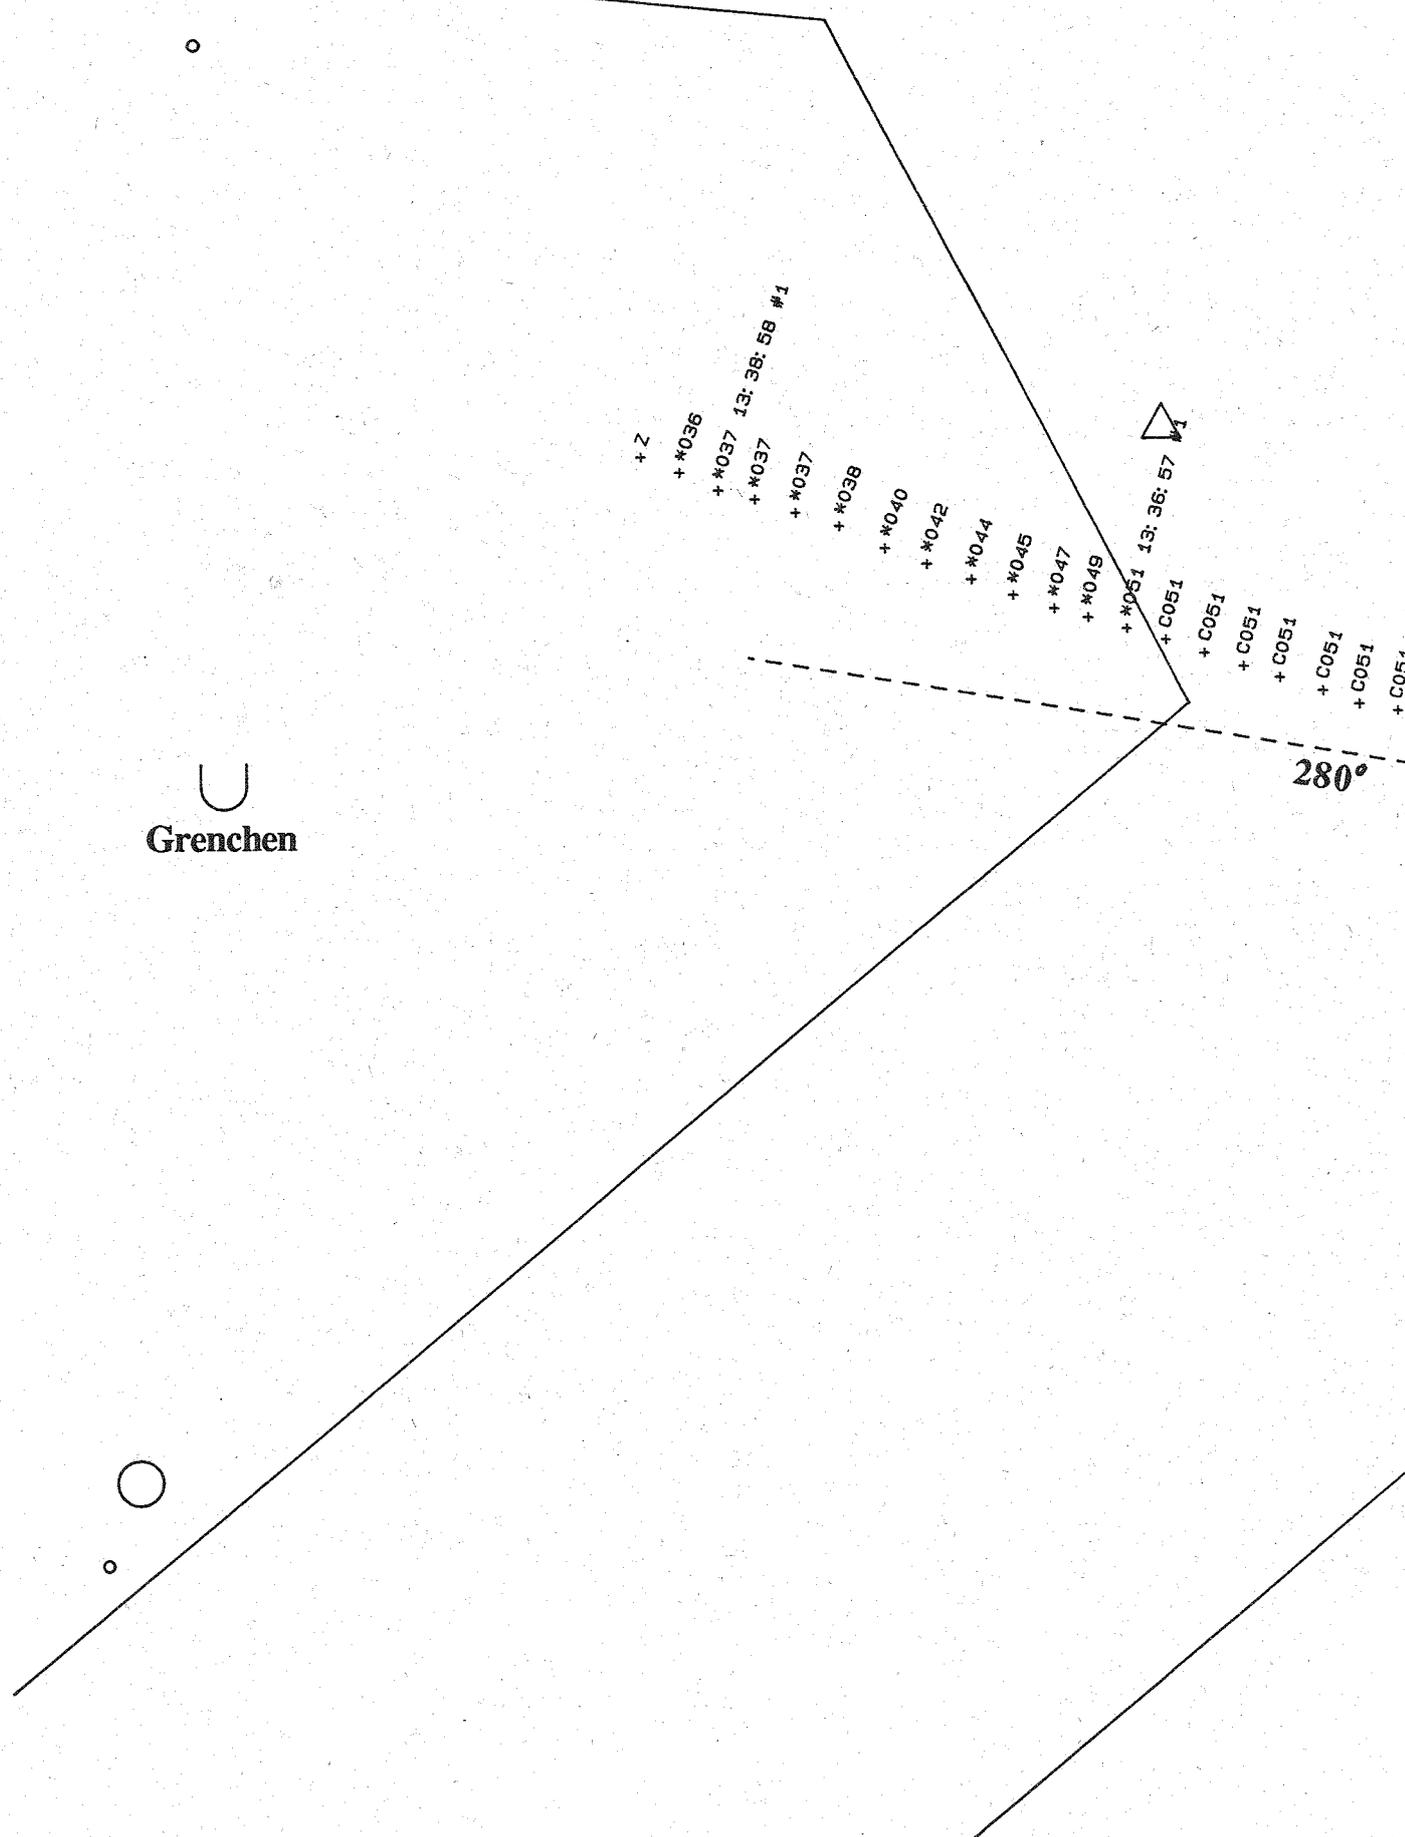
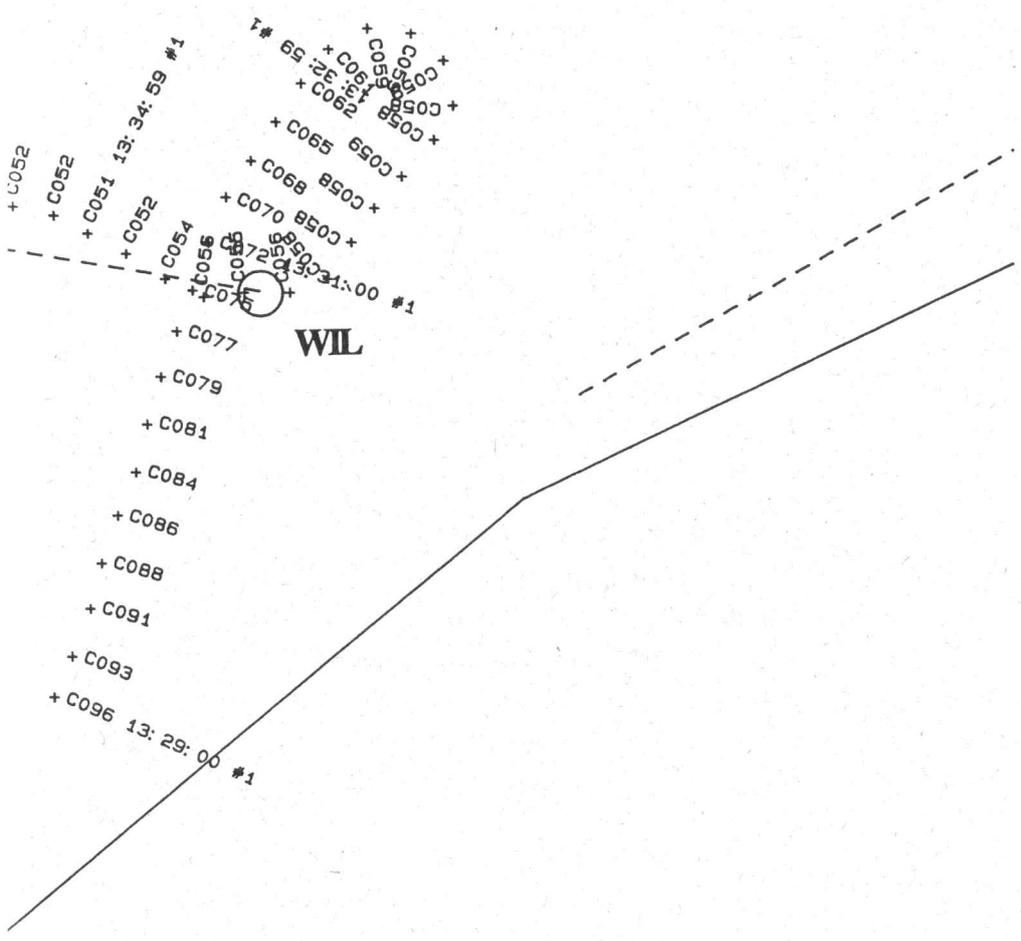
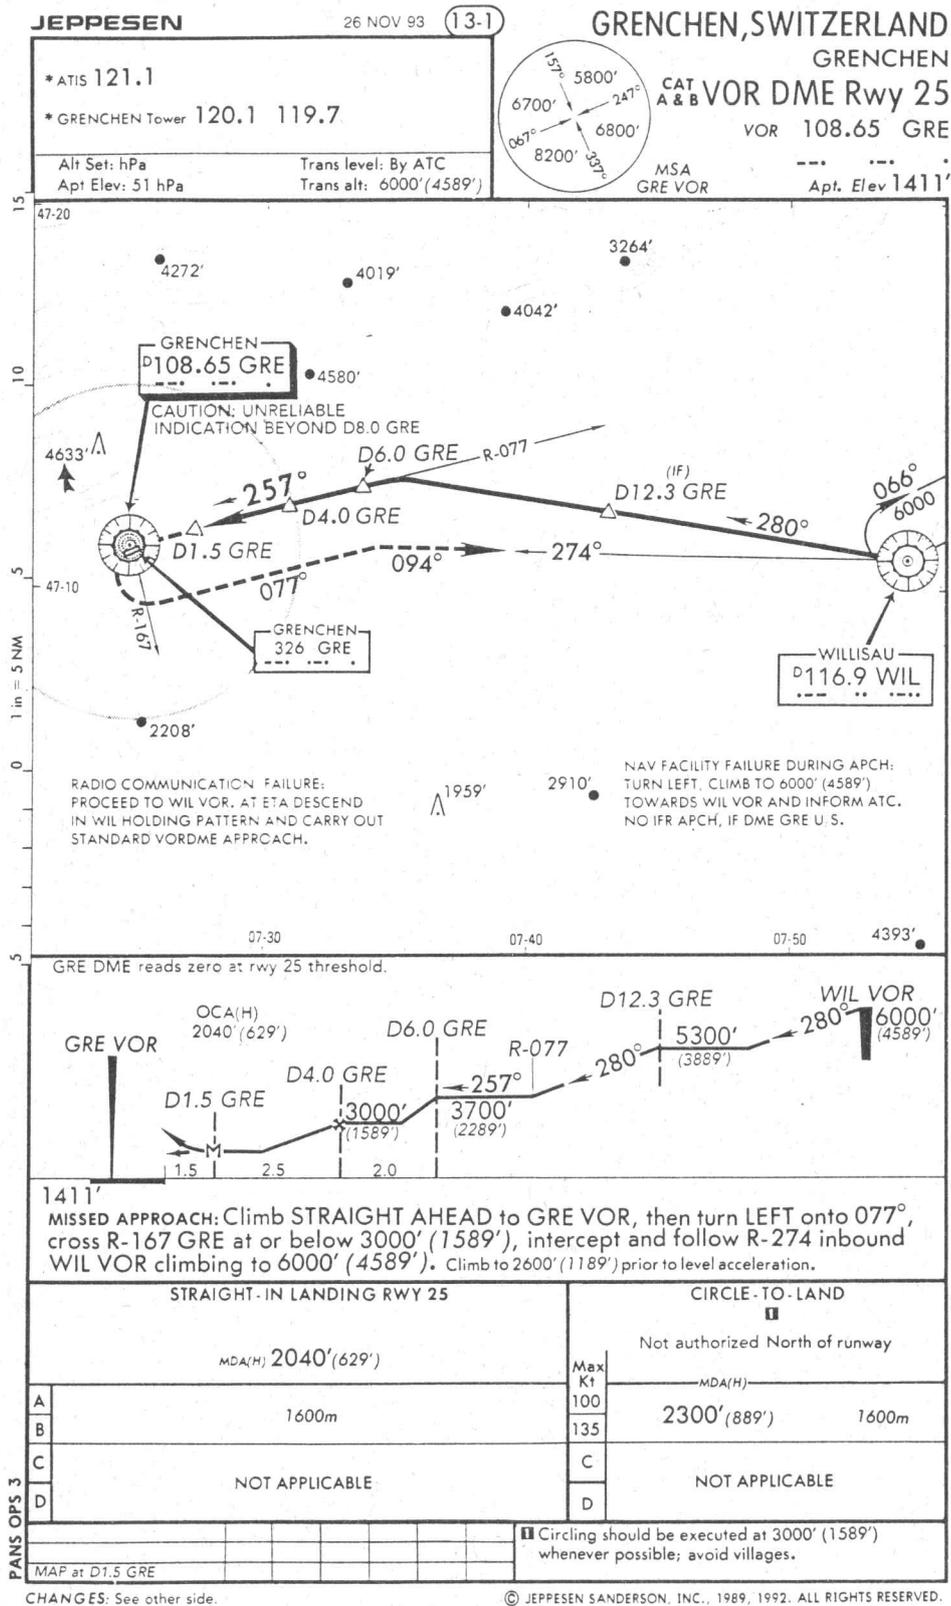
Anlässlich eines privaten Fluges nach Instrumentenflugregeln (IFR) von Cannes-Mandelieu nach Grenchen, bei Hochnebel über dem Mittelland, erhielt der Pilot der HB-PMA die Freigabe für das IFR-Anflugverfahren in Grenchen. Die Radaraufzeichnung zeigt, dass sich die HB-PMA auf Kurs (Radial) 290° anstelle des publizierten Radial 280° vom VOR Willisau entfernte. Das Flugzeug schlug am 24.10.93 um ca. 1440 Uhr¹⁾ in dichtem Nebel ca. 0,6 NM südwestlich der letzten aufgezeichneten Radarposition in steilem, bewaldetem Gelände auf. Die Unfallstelle liegt ca. 6 NM nördlich des publizierten Anflugkurses auf einer Höhe von ca. 1205 m/M bei Balm/SO.

(Beilage 2) zu entnehmen ist, beschrieb die HB-PMA über WIL eine Verfahrenskurve und sank dabei durch die Anflug-Ausgangsflughöhe von 6000 ft direkt auf die zweite Stufe von 5300 ft ab. Auf Anfrage meldete der Pilot um 1433 Uhr den Ueberflug von WIL. Beim kombinierten Bild (Beilage 3) ist deutlich erkennbar, dass die HB-PMA nicht dem publizierten Radial von 280°, sondern einem Radial von 290° von WIL folgte. Der letzte Funkkontakt mit dem Kontrollturm Grenchen erfolgte um 1435 Uhr, als der Pilot "16 miles to go" meldete. Die HB-PMA folgte präzise dem Radial 290° von WIL und verliess bei ca. 12 NM GRE 5300 ft um auf 3700 ft abzusinken. Die letzte Radarposition wurde um 1439 Uhr in der Gegend von Bangerten (SO) in einer Flughöhe von 3600 ft aufgezeichnet. Das Flugzeug wurde von Augenzeugen durch ein Nebelloch beobachtet, wie es nahe der letzten Radarposition in Richtung Südwest flog. Wenige Sekunden nach der Zeugenbeobachtung kollidierte das Flugzeug mit dem steilen, bewaldeten Gelände in einer Höhe von ca. 3950 ft QNH.

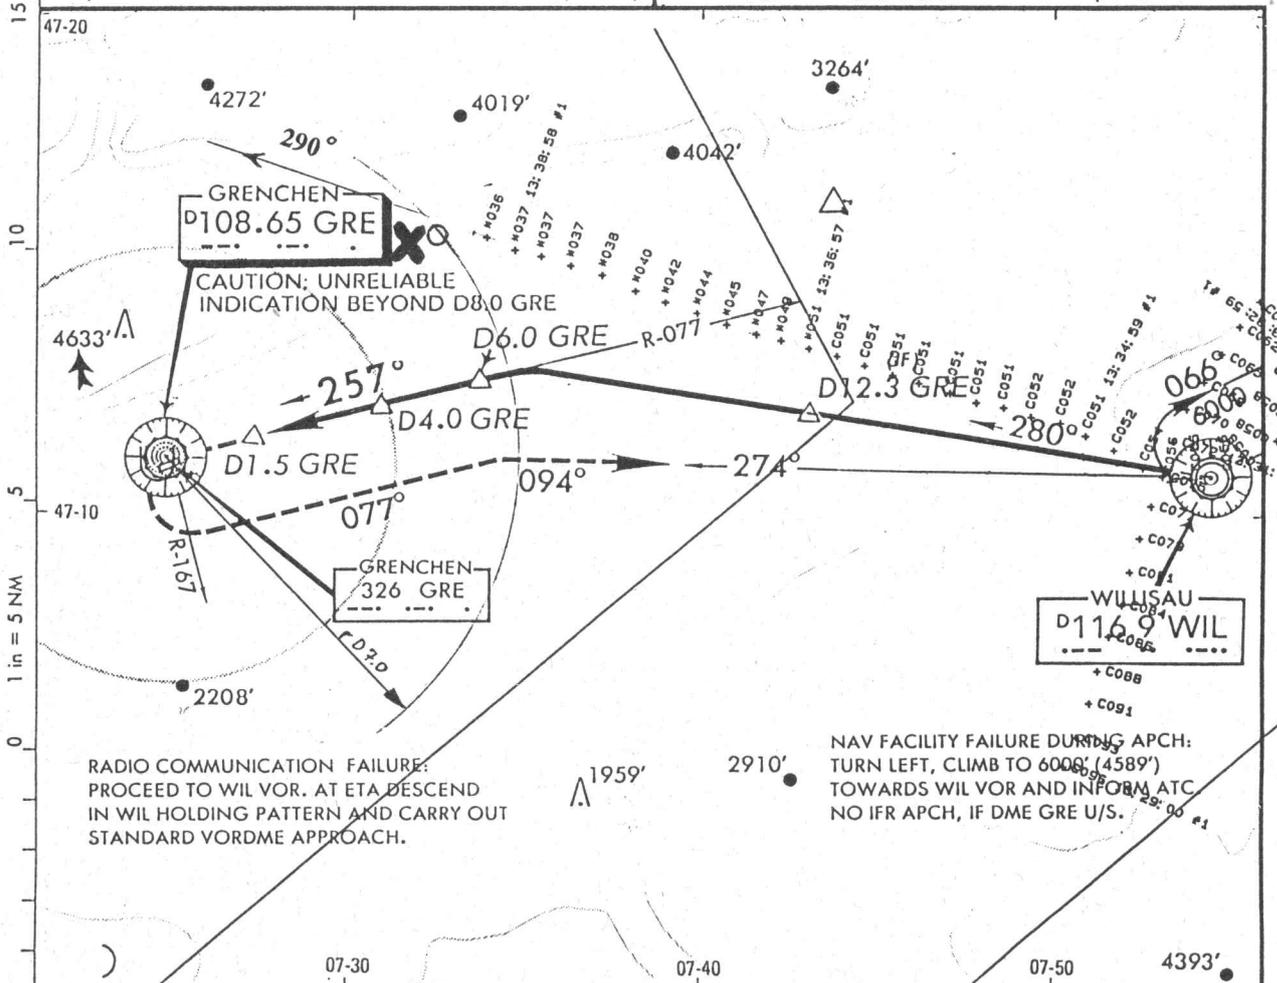
CAT A & B VOR DME Rwy 25

Das VOR DME-Anflugverfahren ist publiziert und entspricht den Anforderungen der PANS OPS. Die Ausgangshöhe in der Warteschleife WIL (Kurs 246°) beträgt 6000 ft. Der Anflug führt in zwei Stufen auf Kurs 280° von WIL bis zum Endanflugkurs von 257° zu GRE und zwei weiteren Stufen auf eine minimale Absinkhöhe von 2040 ft. Die einzelnen Stufen sind durch eine DME Distanz GRE definiert. Technisch und topographisch bedingt ist die Anzeige des VOR GRE bei einer Distanz von mehr als 8 NM ungenau. Für den Piloten beinhaltet dieses Anflugverfahren einen dreimaligen Kurswechsel (246°-280°-257°) und fünf einzuhaltende Flughöhen (6000 ft - 5300 ft - 3700 ft - 3000 ft - 2040 ft). Das ganze Verfahren wird von keiner Radarflugverkehrsleitstelle überwacht, weil in Grenchen kein entsprechendes Gerät zur Verfügung steht und die ACC Zürich den Verkehr bereits vor Ueberflug von WIL an den Kontrollturm Grenchen abgibt.

Das VOR DME-Anflugverfahren in Grenchen muss als schwierig bezeichnet werden .

Insbesondere der Knick im Endanflug, welcher gegen die Hindernisse gerichtet ist, birgt gewisse Gefahren in sich, weil keine Fehlertoleranzen vorhanden sind.

- Verbessertes und vereinfachtes VOR/DME-Anflugverfahren bis Mai 1994; ein entsprechendes Verfahren wurde am 17.6.1994 publiziert und am 23.6.1994 in Kraft gesetzt (Beilage 6);
- Einführung einer Radarflugwegüberwachung im Kontrollturm Grenchen oder Bern
- oder Installation eines LOC.
