1.- INFORMACIÓN SOBRE LOS HECHOS.

El día 4 de Agosto de 1994, la aeronave BEEHCRAFT BE-70, matrícula EC-FLZ, despegó del Aeropuerto de Madrid-Barajas a las 0.20 horas ⁽¹⁾ con un tripulante y tres pasajeros a bordo, y destino el Aeropuerto de Málaga.

ANEXO A

ANEXO B

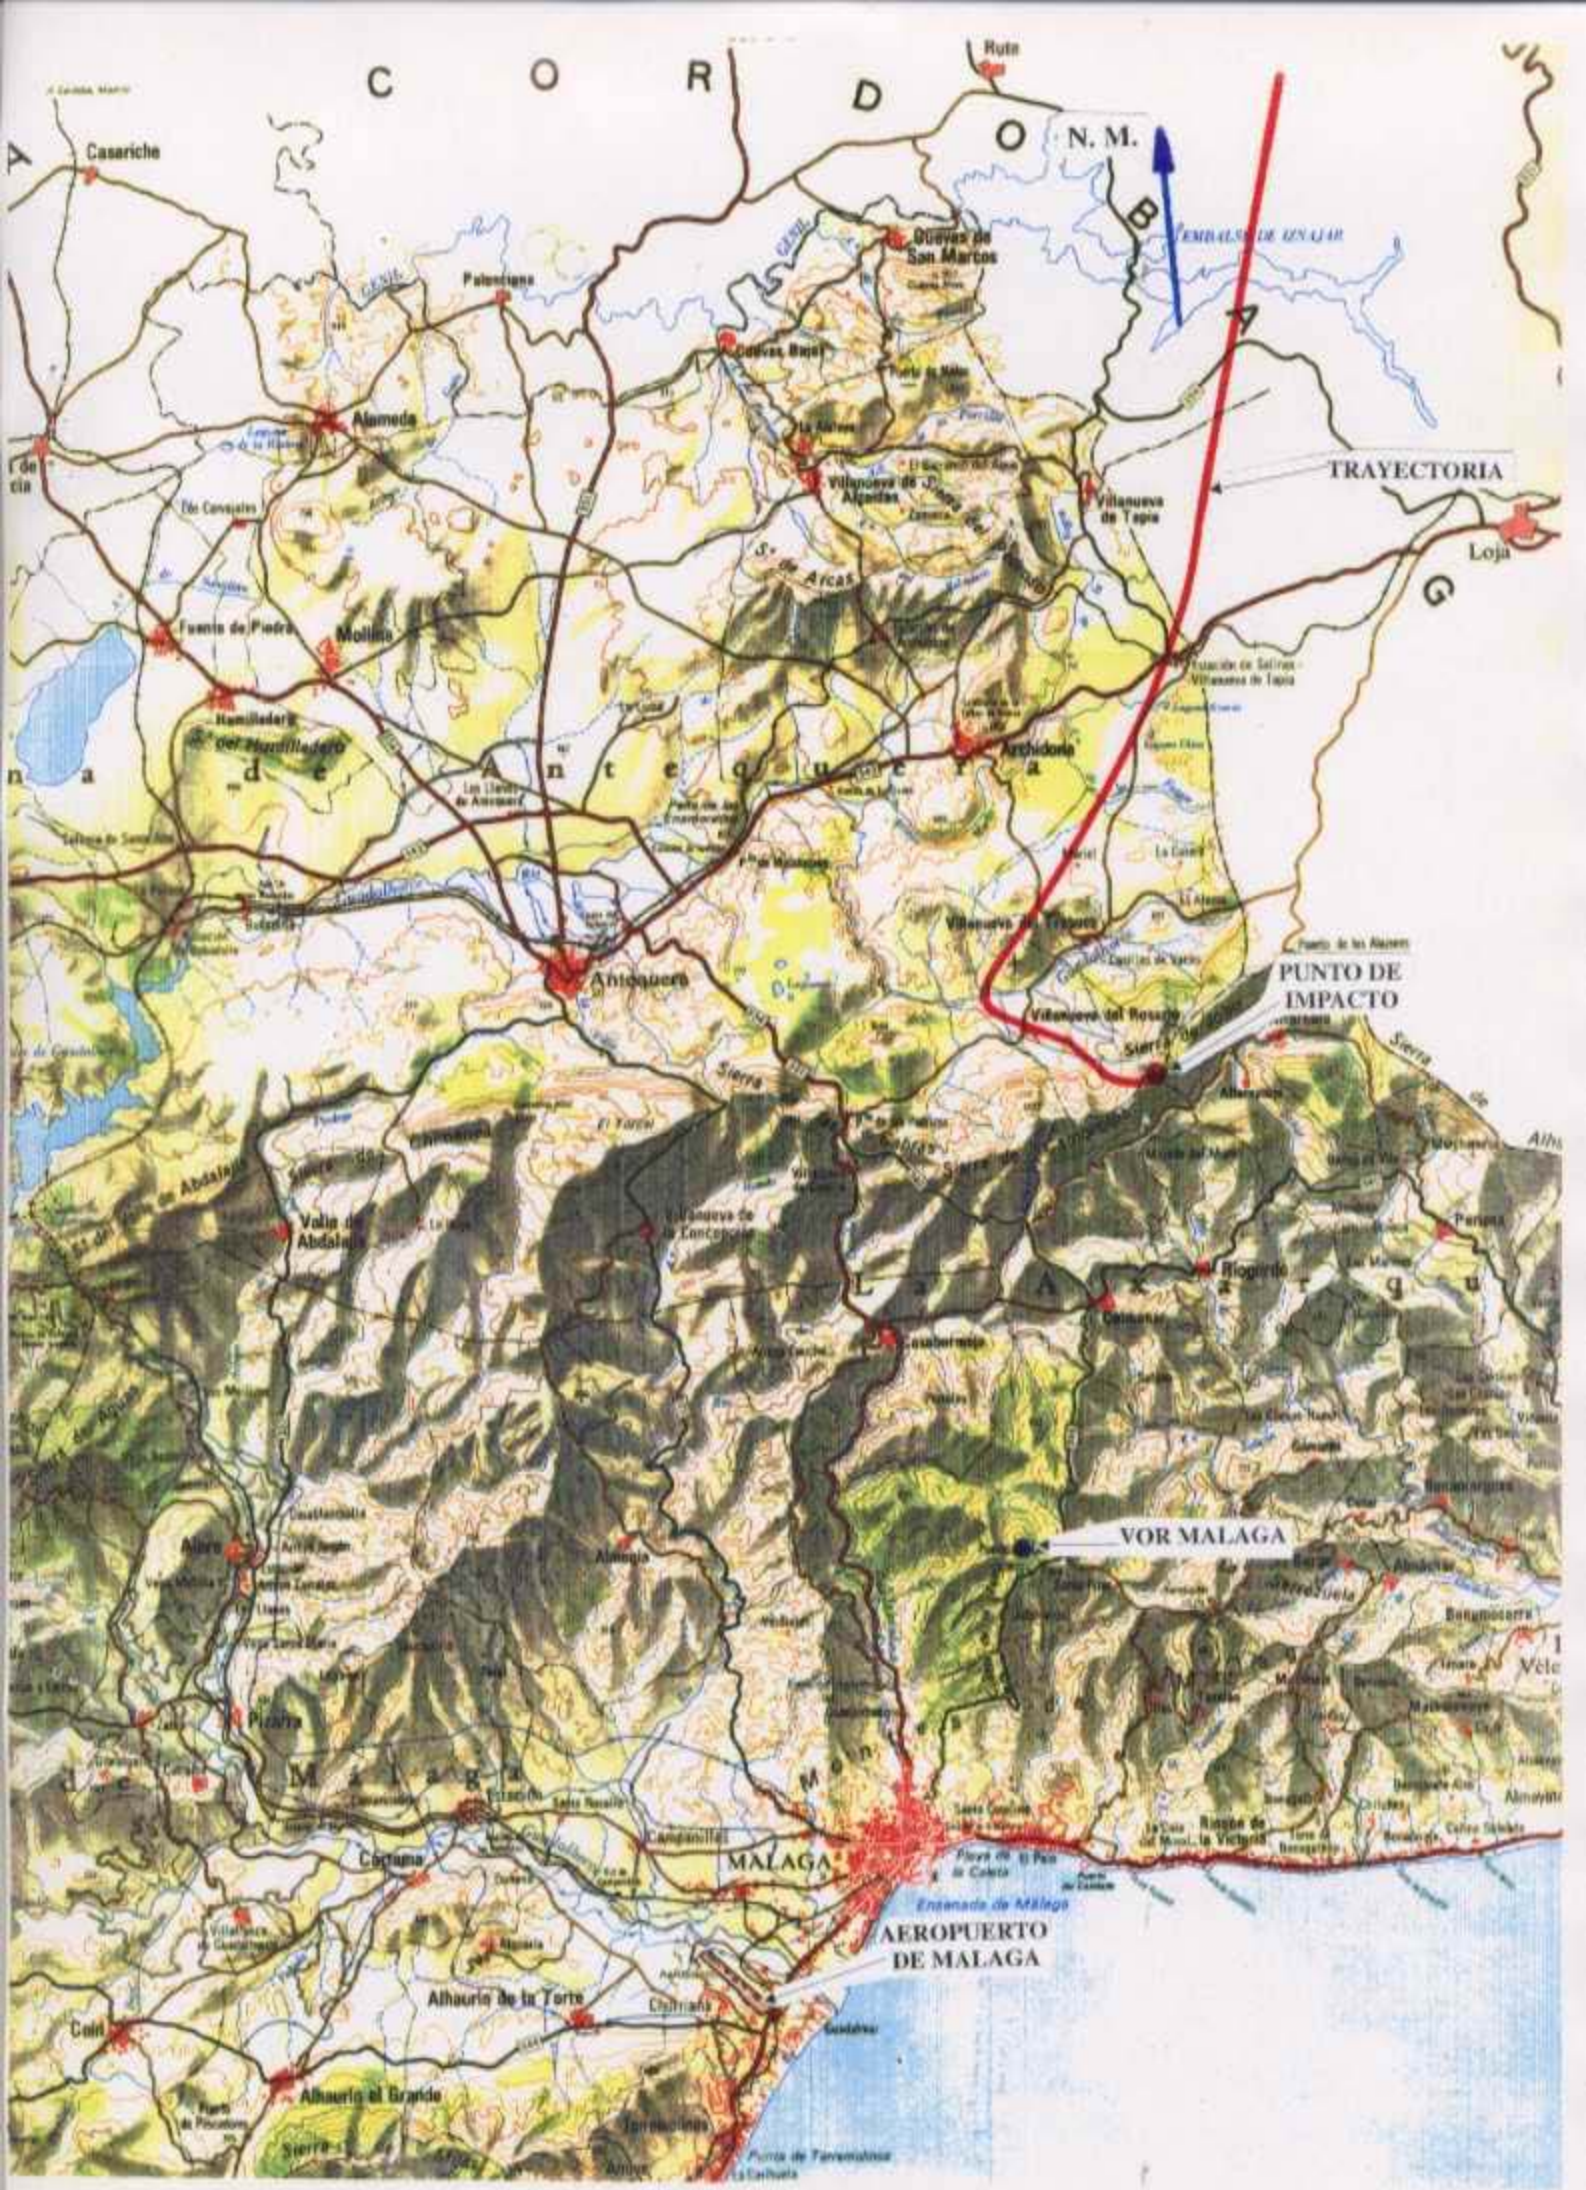
Trayectoria seguida por la aeronave.

La aeronave tenía puesto el transpondedor en modo C, por lo que se pudieron obtener datos radar del vuelo procedentes del radar secundario, a partir de los que se pudo reconstruir de una forma bastante aproximada la trayectoria seguida por la aeronave.

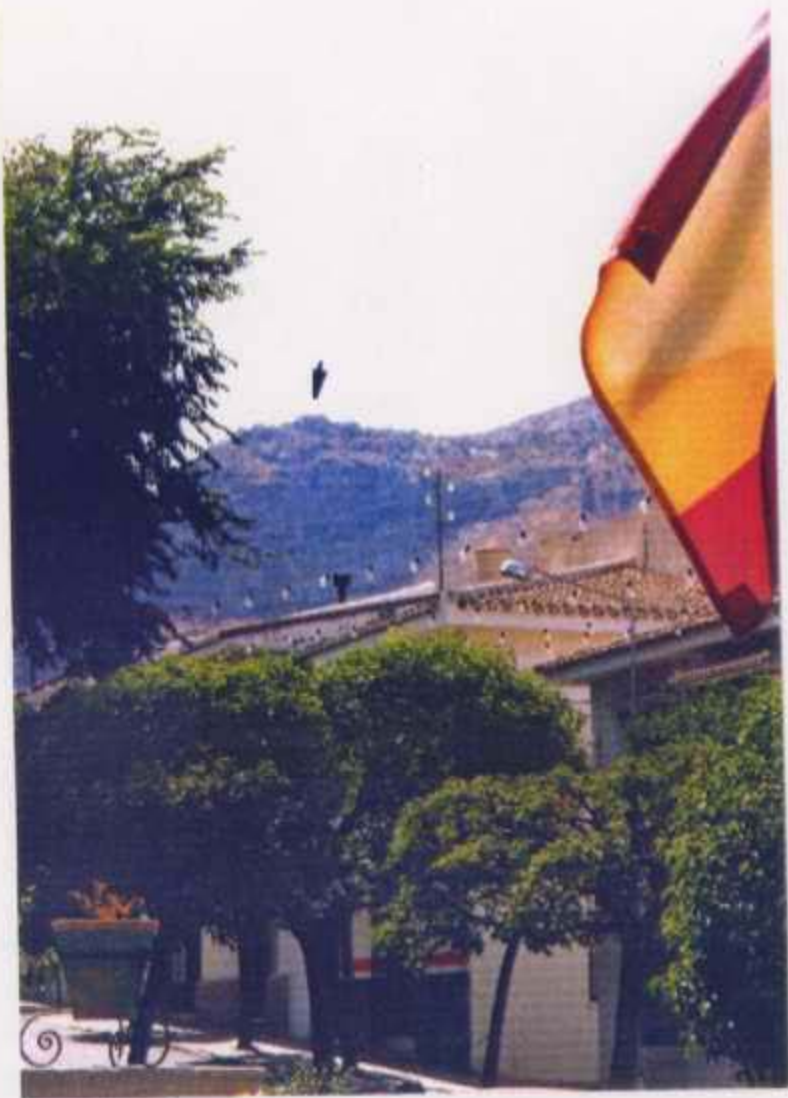
- 1 -

La aeronave realizaba un ascenso con viraje a la izquierda frente a una montaña, a espaldas de Villanueva del Rosario. En esta actitud, después de cortar las ramas superiores de algunos árboles en la ladera de la montaña, chocó violentamente con una formación rocosa próxima a la cima de ésta, realizó un corto recorrido en el suelo y se incendió.

Nº 1.- Lugar del impacto. Vista desde el pueblo.

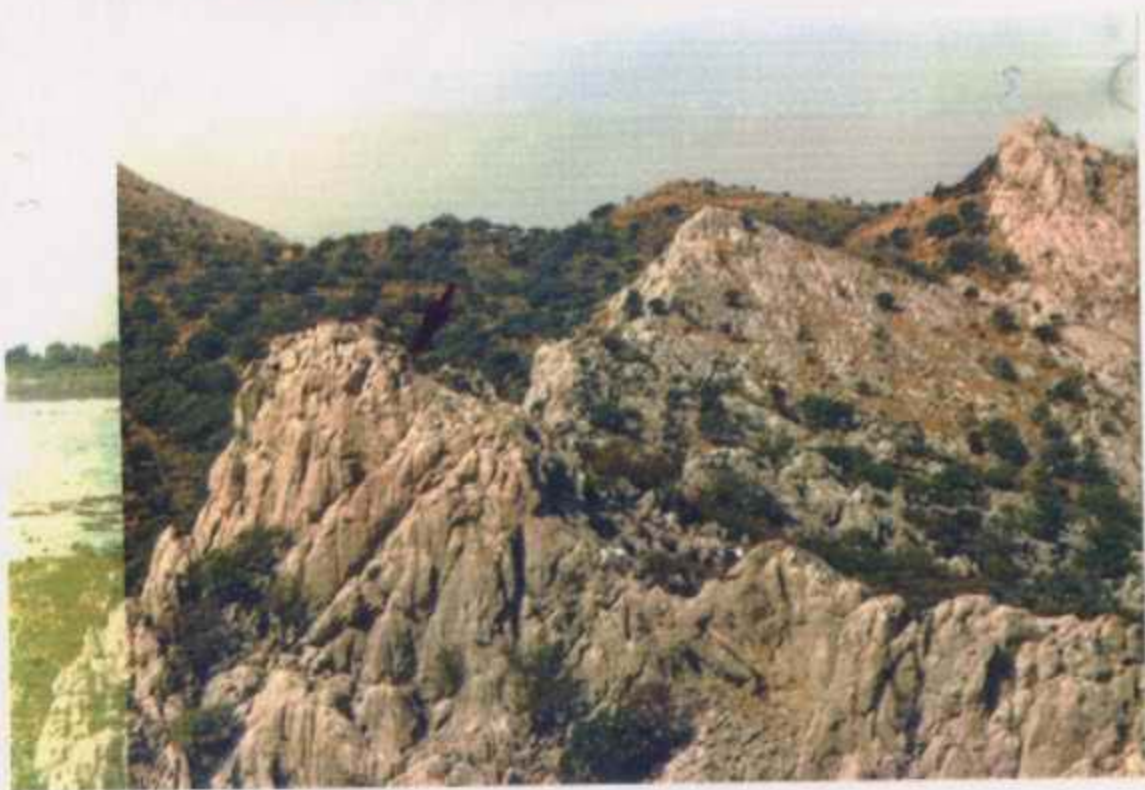
- 2 -

Nº 2.- Lugar del impacto. Vista aérea.

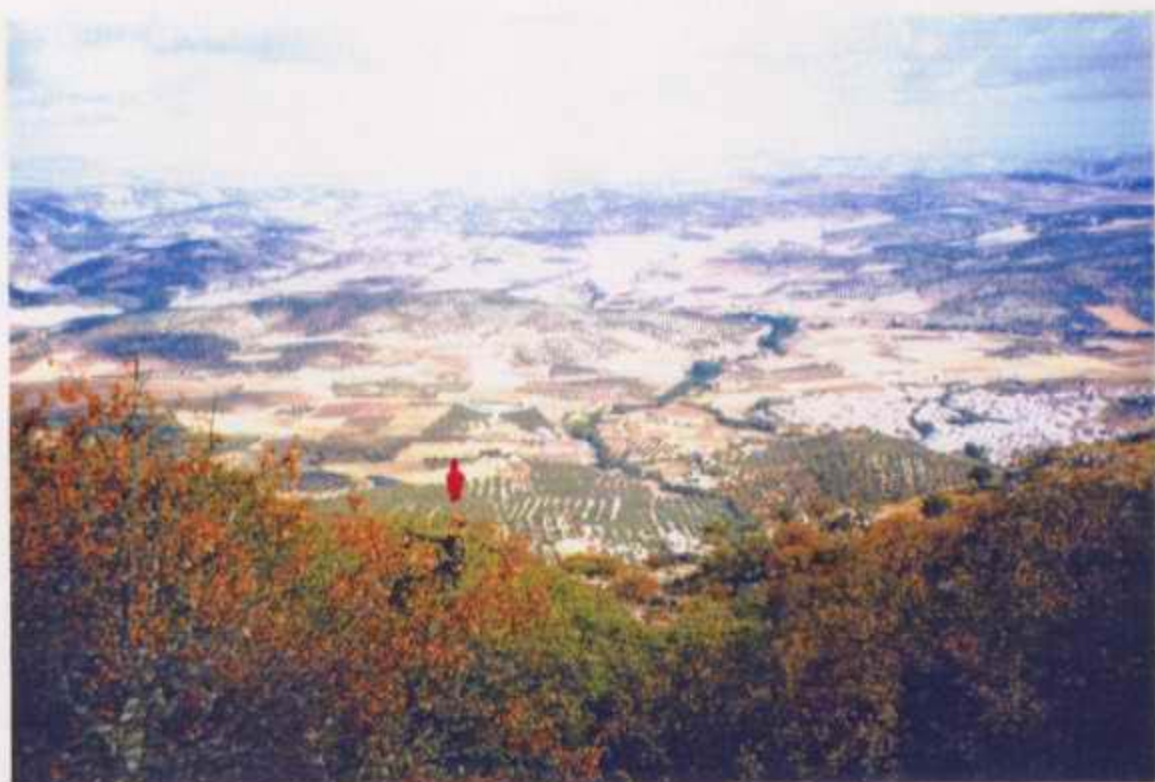
- 3 -

Sin posibilidad de ver el terreno, la aeronave realizó un ascenso con viraje a la izquierda frente a una montaña cuya cota superior es de 850 metros sobre la del pueblo. En esta actitud, después de cortar las ramas superiores de algunos árboles en la ladera de la montaña, chocó violentamente con una formación rocosa próxima a la cima, realizó un corto recorrido en el suelo y se incendió.

Nº 3.- Ladera de la montaña. Ramas cortadas.

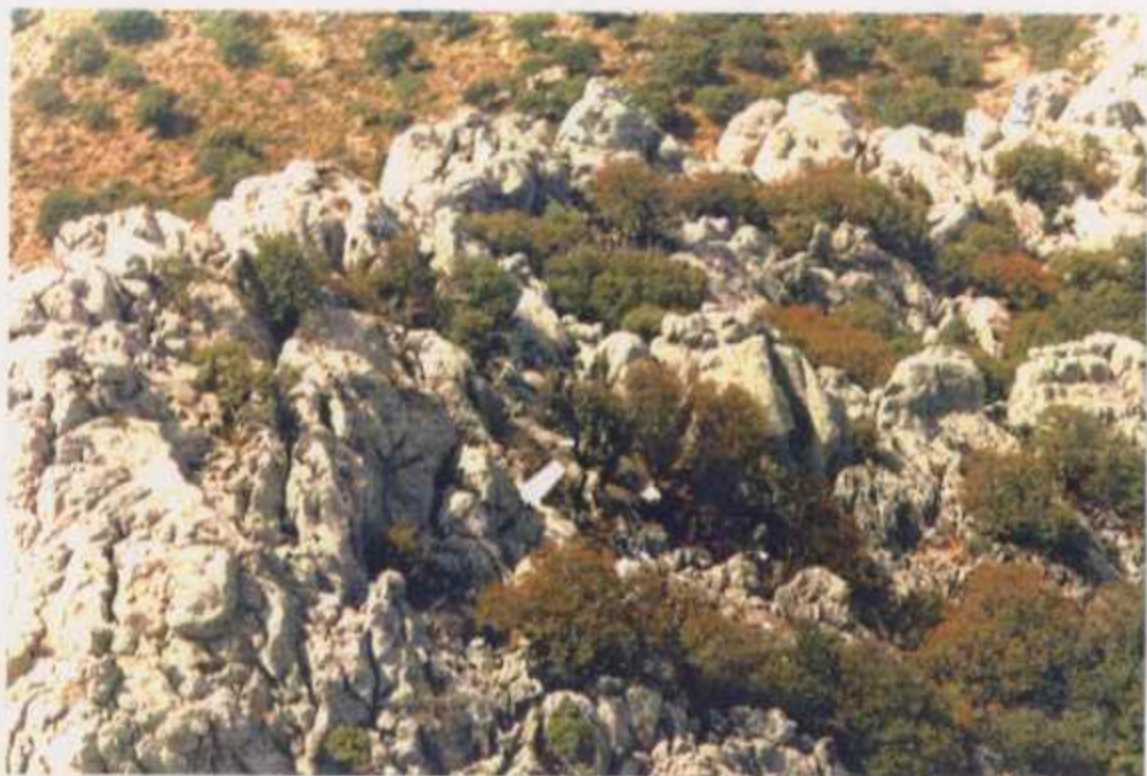
- 4 -

Los restos de la aeronave, escasamente dispersos, quedaron calcinados prácticamente en su totalidad. Los dos motores se desprendieron y, a su vez, las dos hélices también.

Nº 4.- Restos de la aeronave. Vista aérea.

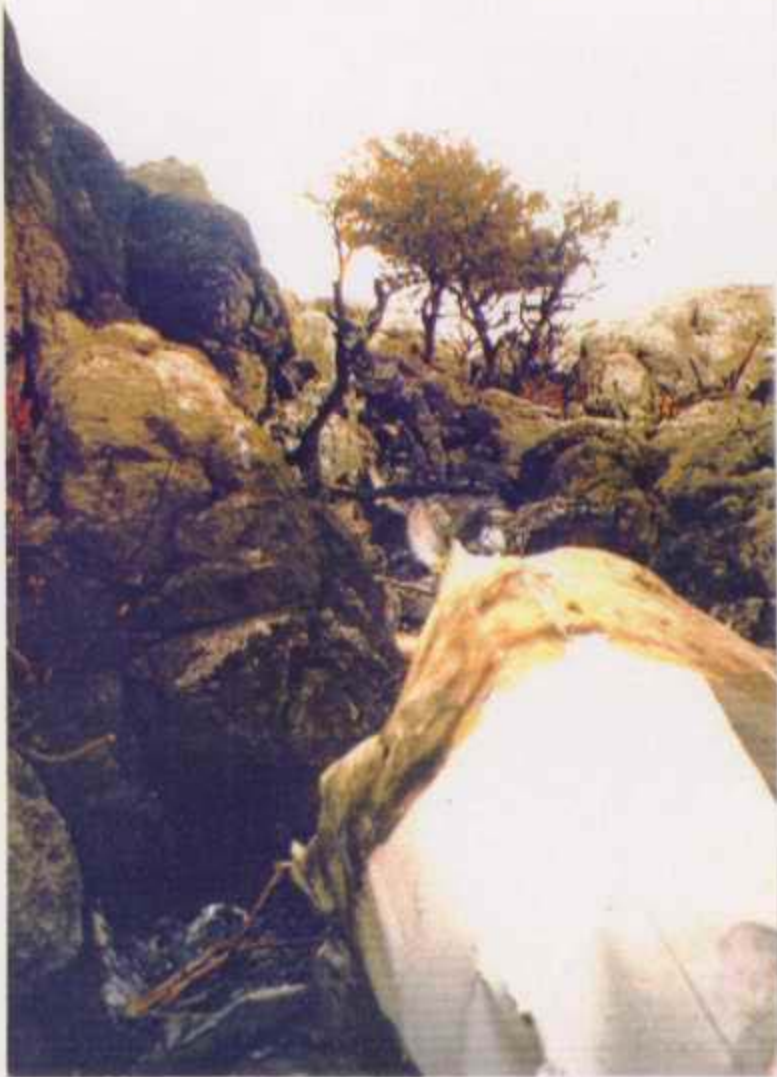
-5-

En general, todos los elementos de la aeronave sufrieron fuertes deformaciones y roturas por impacto. Parte de ellos se desprendieron, aunque prácticamente no se dispersaron.

Nº 5.- Restos de la aeronave.

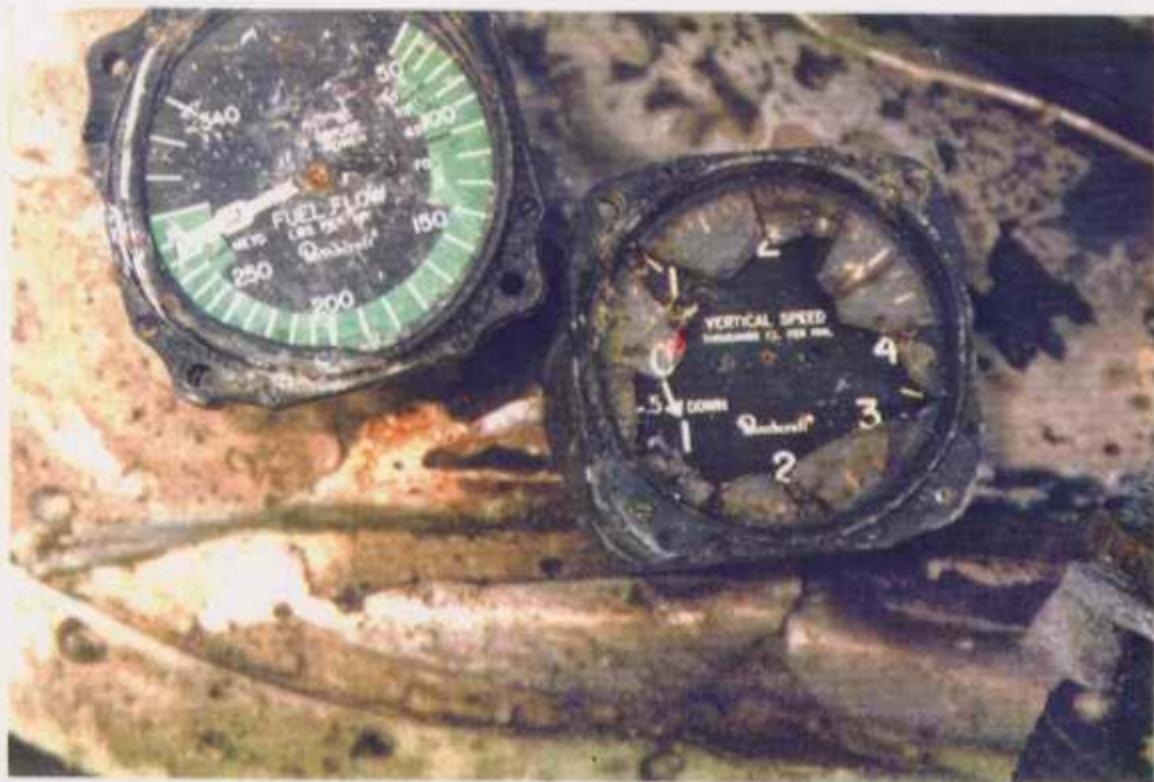
-6-

Los mandos de vuelo y los indicadores en cabina quedaron muy dañados y totalmente calcinados. No pudo obtenerse de ellos información válida para la investigación del accidente.

Nº 6.- Instrumentos quemados.

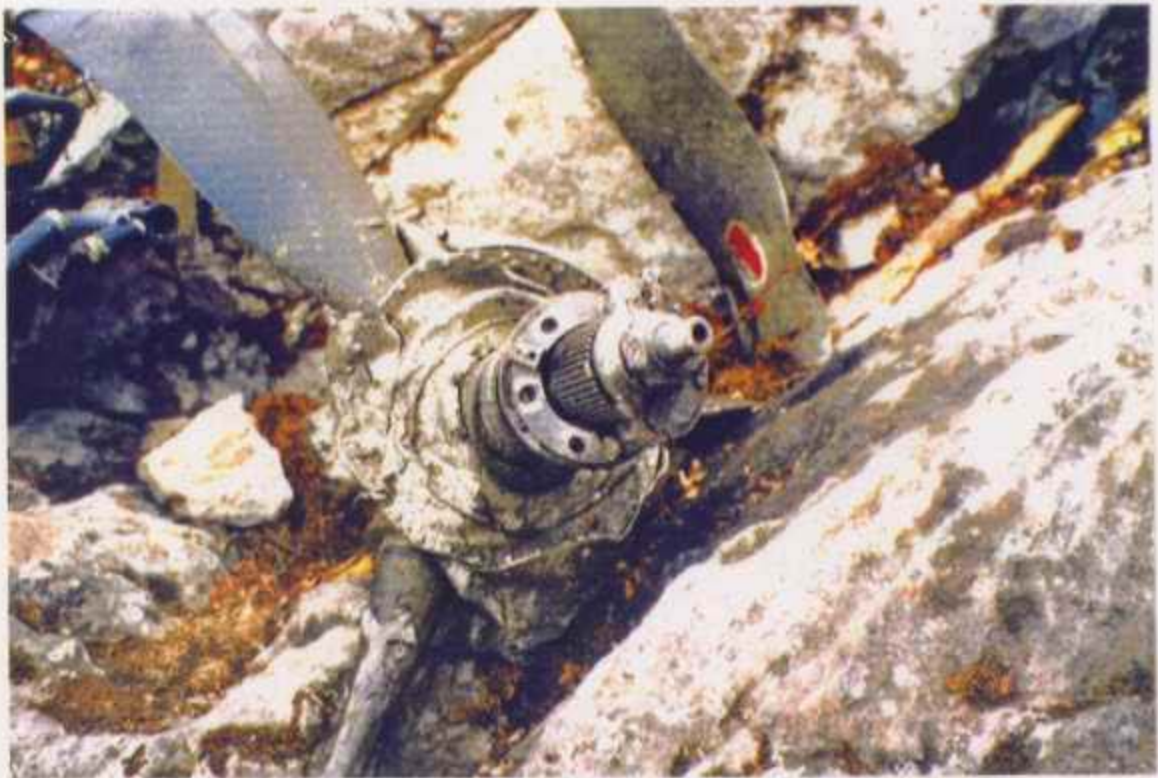
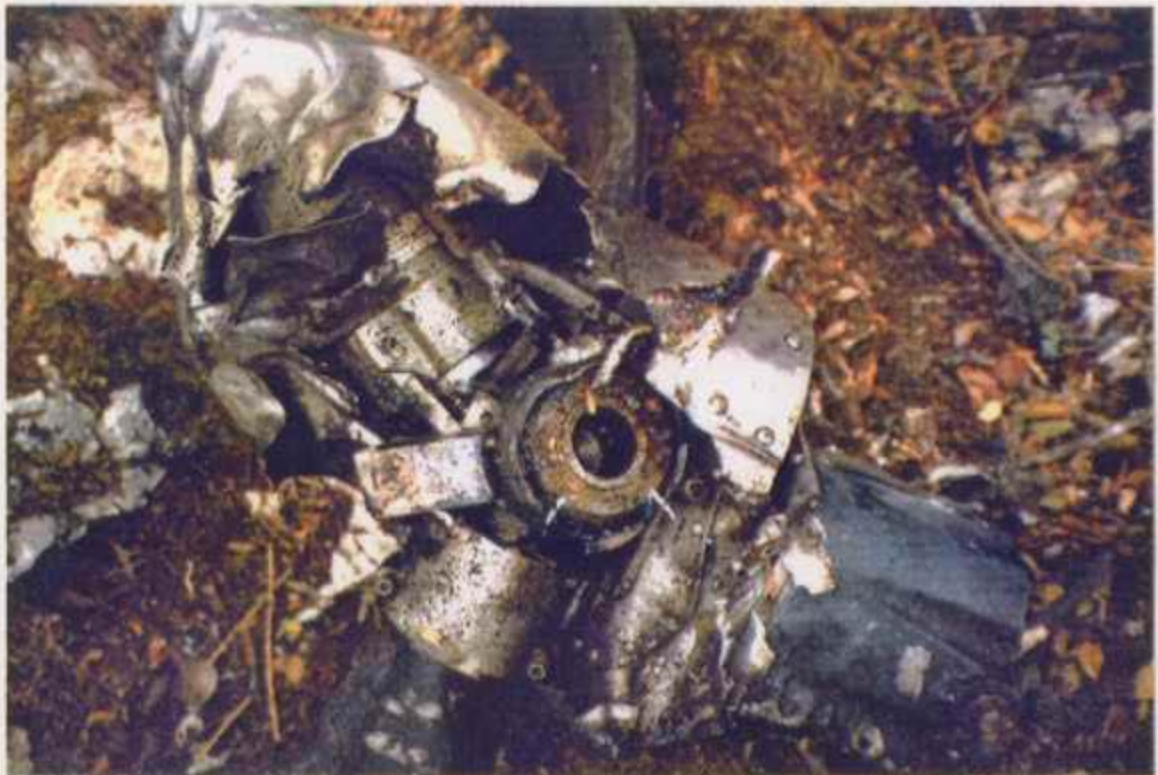
Cabe destacar que las dos hélices, desprendidas de los motores y estos a su vez de la aeronave, presentaban en sus palas deformaciones características de haber sufrido el impacto con elevada potencia aplicada.

Nº 7 y 8.- Hélices.
