INFORME TÉCNICO A-016/1998

Accidente ocurrido el
día 9 de mayo de 1998,
a la aeronave CESSNA-
414, matrícula EC-CVV,
en las proximidades
del Aeropuerto
de Tenerife Norte

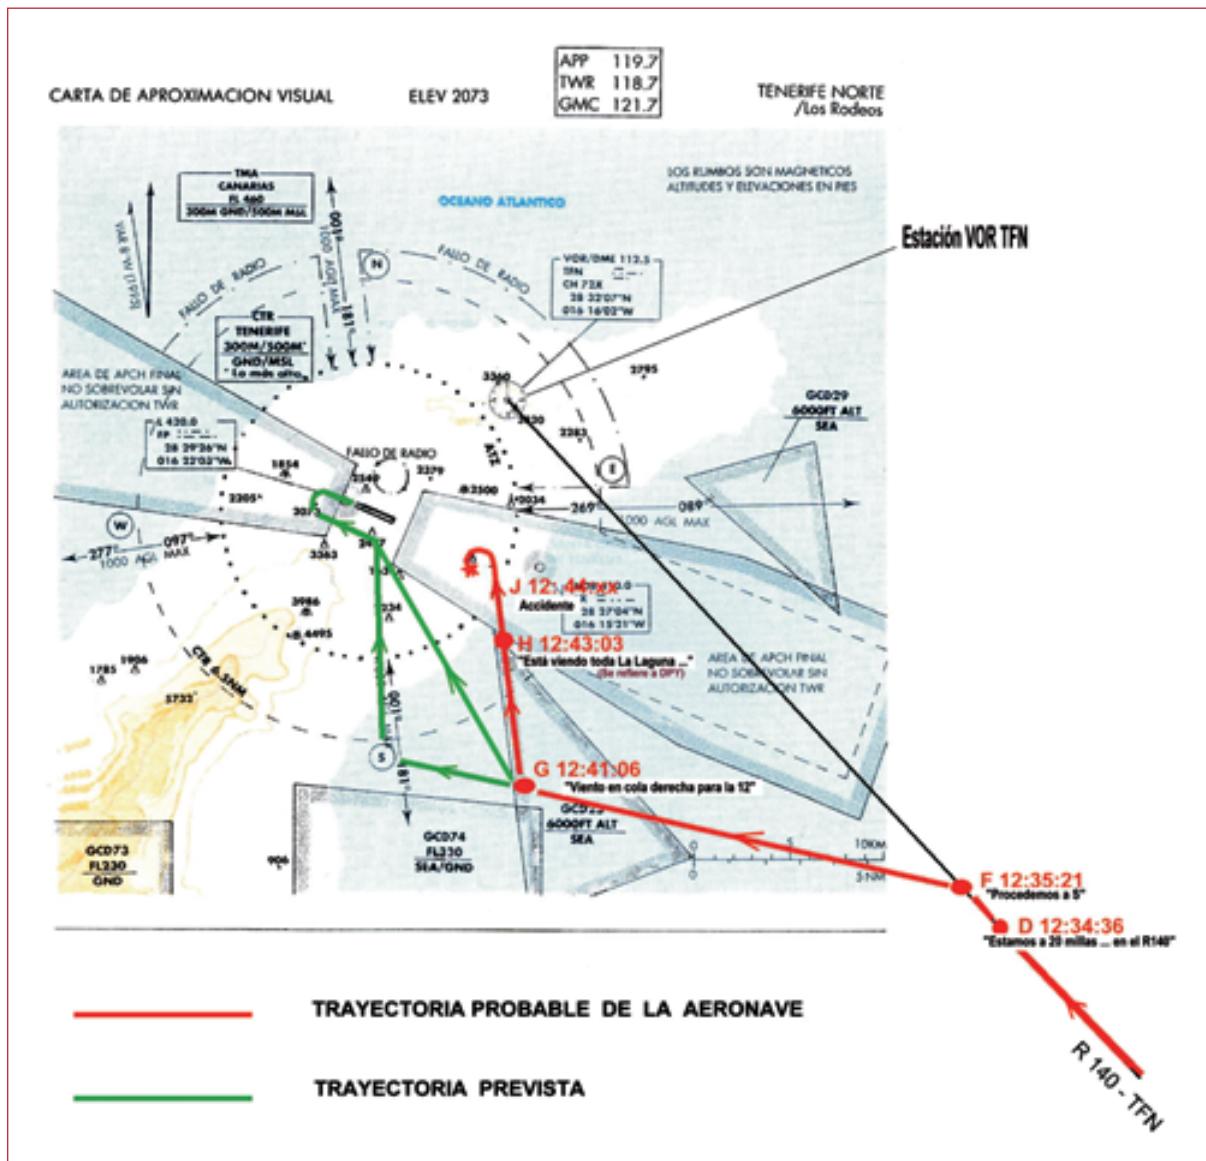
A partir del instante 12:41:06 se entiende que la aeronave toma un rumbo norte, hacia el área de aproximación de la pista 30, en lugar de proceder con rumbo NW hacia el centro del aeródromo.

Con esas premisas y basados en que la información que da el piloto es fidedigna en cuanto a sus intenciones, se calcula en la tabla siguiente los datos para dibujar una posible trayectoria que se muestra en el Anexo C, Carta 2. Esa trayectoria puede coincidir con la trayectoria seguida por el tráfico anterior, el helicóptero DPY que sobrevoló la ciudad de Santa Cruz a 200 ft y después se dirigió hacia La Laguna.

Carta 2. *Trayectoria de la aeronave*

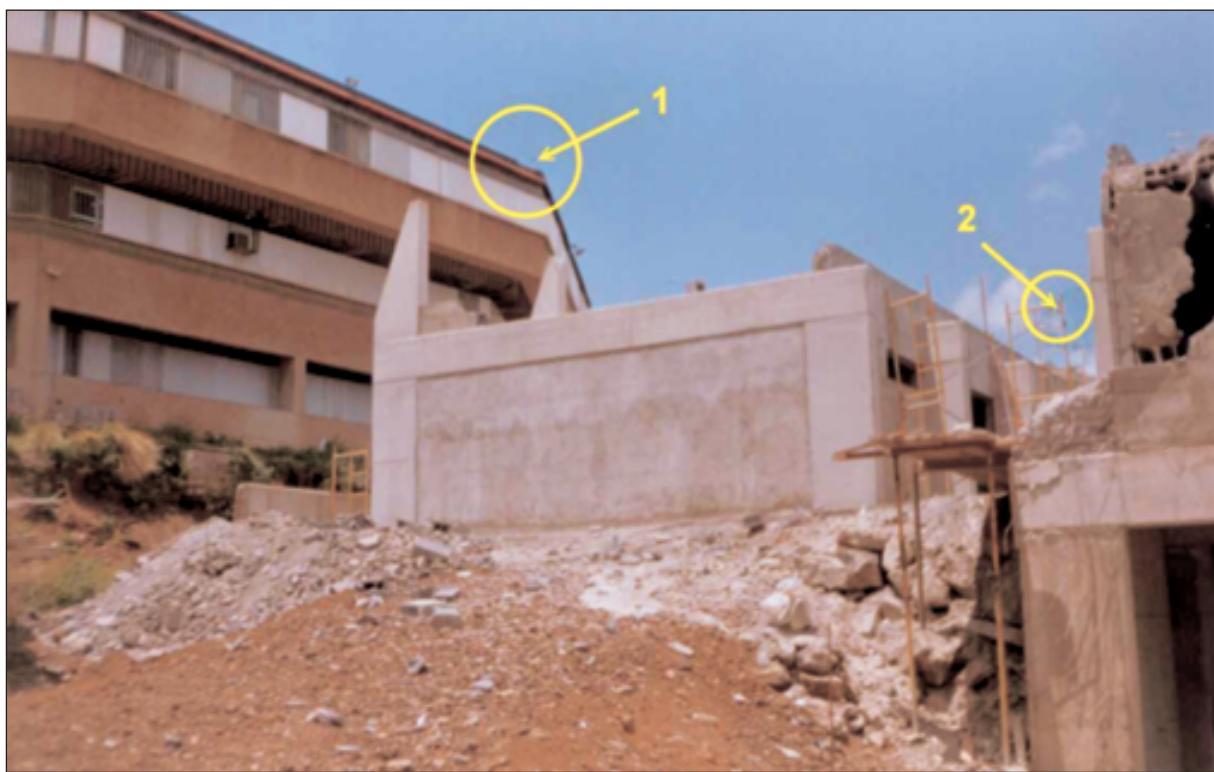
El impacto se produjo, en primer lugar, contra el alero del tejado de la Escuela Universitaria de Enfermería y Fisioterapéutica, y posteriormente contra otro edificio en construcción situado a unos 30 m de distancia y a una cota más baja. A continuación, en sentido descendente del terreno y siguiendo un rumbo aproximado de unos 150°-160° la aeronave cayó sobre una zona ajardinada y un solar.

Foto 1. *Impactos iniciales*

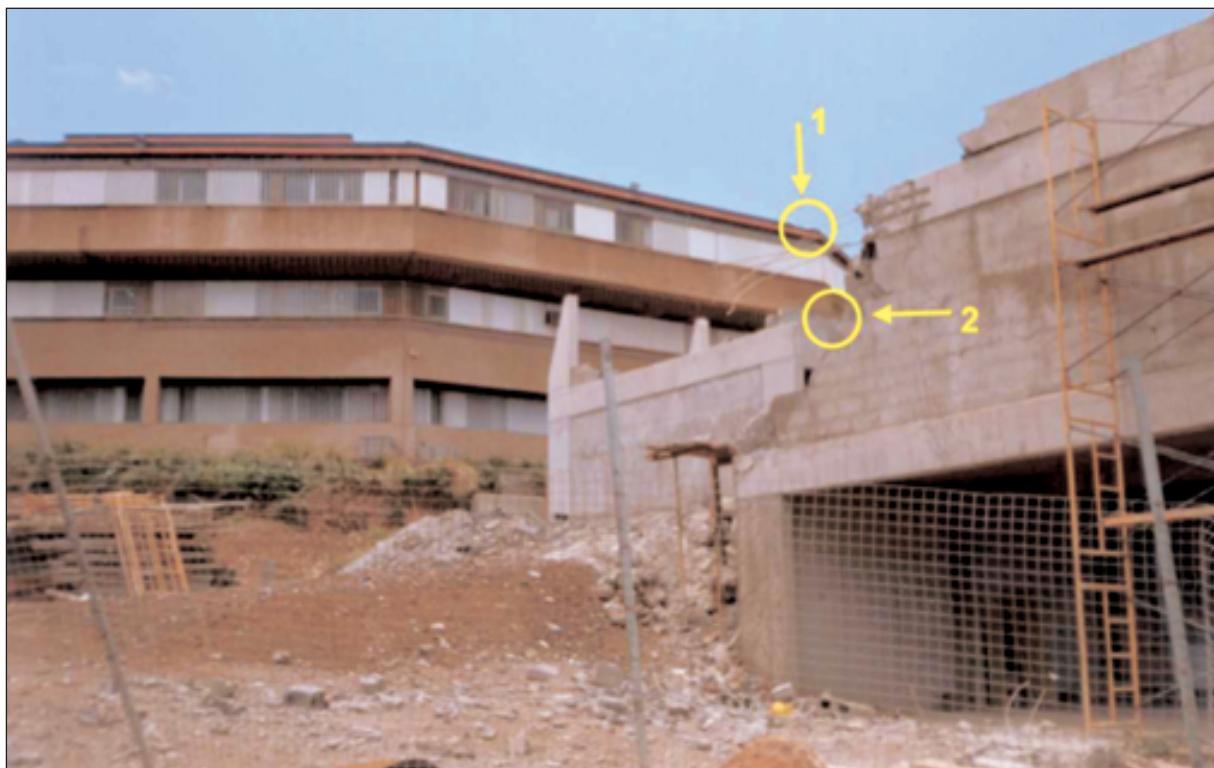
Foto 2. *Impactos iniciales*

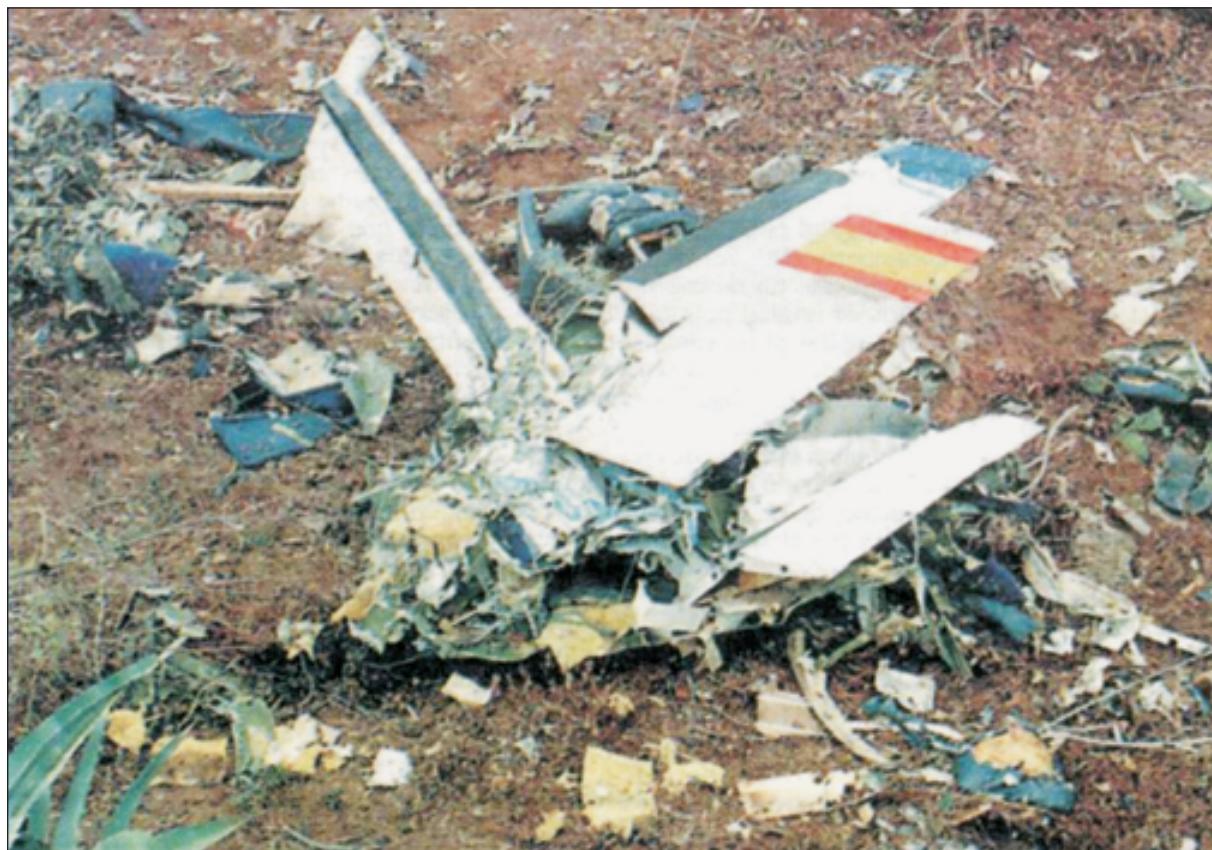
La aeronave quedó completamente destruida y sus restos desperdigados sobre una amplia zona de unos 200 m de radio, recogiéndose restos en las calles aledañas y en casas, domicilios particulares y comercios. Los impactos no afectaron a otras personas.

Foto 3. Restos de fuselaje y empenaje de cola

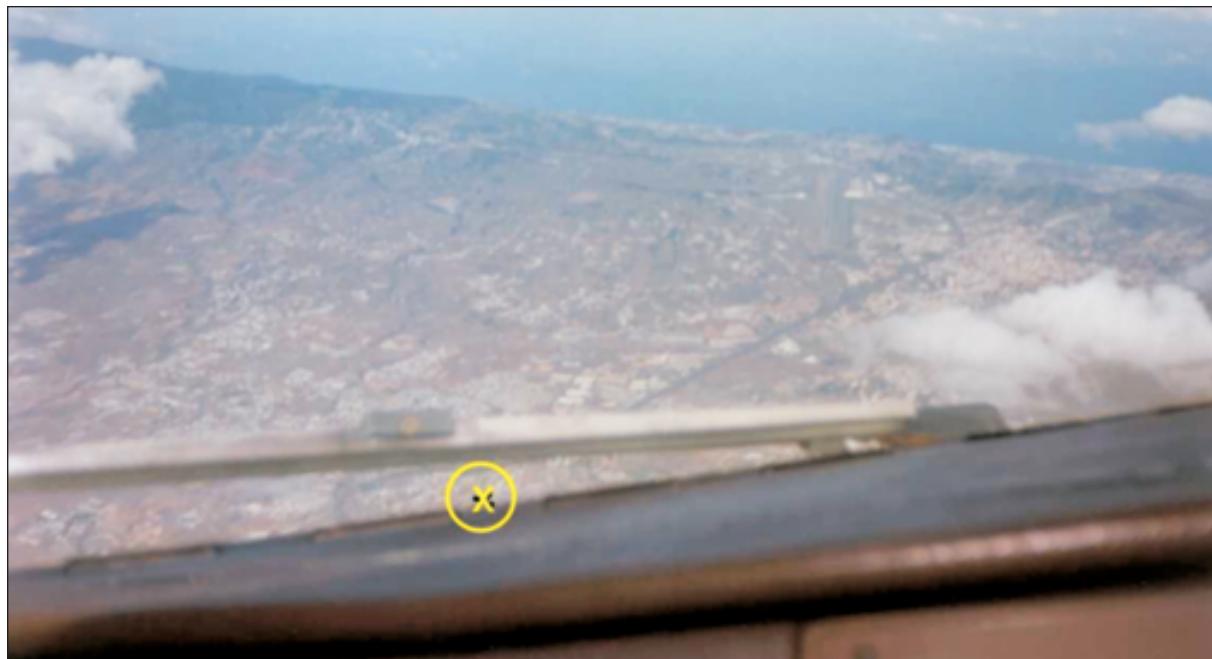
La aeronave se precipitó sobre zona urbana, en un lugar del barrio de Ofra de la ciudad de Santa Cruz de Tenerife. El punto del impacto se localiza a unas tres millas de la cabecera de la pista 30 y a 0,5 NM del QMS (prolongación del eje de la pista en las

Foto 4. Vista aérea del aeropuerto y punto de impacto
