**UNIDAD ADMINISTRATIVA ESPECIAL DE AERONAUTICA CIVIL
SECRETARIA DE SEGURIDAD AÉREA**

INFORME ACCIDENTE DE AVIACION

MATRICULA: HK-2581

MARCA: MCDONNELL DOUGLAS

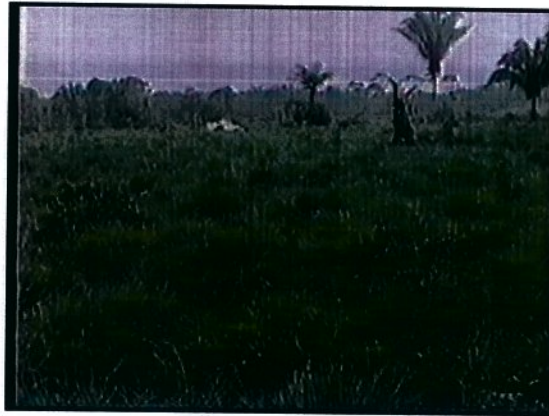
Los restos fueron encontrados diseminados en una zona de llanura tropical conformada por sabanas que son divididas por espesuras de alta vegetación selvática que enteramente rodean la quebrada "La niña Maria". El sitio es completamente plano, distante a 7.2 millas náuticas de la base militar de Larandia y el municipio más cercano es La Montañita

Las partes del avión se encontraron esparcidas en un terreno plano de 800 pies de elevación aproximada, distante a 15.3 millas náuticas del aeropuerto Gustavo Artunduaga, en el radial 129° proyectado desde la pista de aterrizaje de Florencia, dispersos en un área longitudinal de 5.2 kilómetros por 1.5 kilómetros de ancho, comprendida entre las coordenadas geográficas N 01° 23' 97", W 75°22' 45", y entre las coordenadas N 01° 25' 96", W 75° 20' 42", completamente destruida sin observarse indicios de impacto de frente contra obstáculo alguno. La distribución de las partes fragmentadas del HK 2581 sobre el terreno indica que el último derrotero de la aeronave apuntaba a un rumbo aproximado de 045°. Esto si se tiene en cuenta que las piezas o partes más livianas, tales como tablas del piso o trozos de fuselaje del HK-2581 se encontraron ubicadas en el sector más sur-occidental de la escena, desde el punto N 01° 23' 97", W 75° 22' 45" y a medida que se avanzaba hacia el nororiente, en forma gradual, de menor a mayor proporción al peso, se fueron encontrando partes hasta llegar al sitio en donde reposó la cabina de pilotos, que contenía los cuerpos sin vida de la tripulación, la

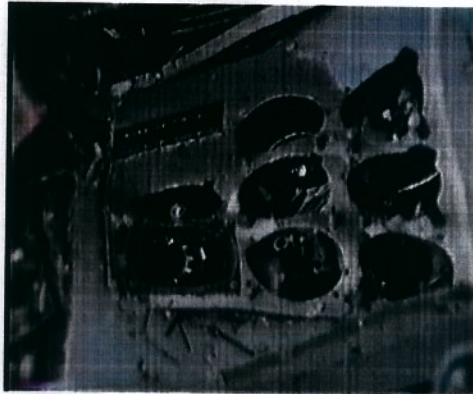
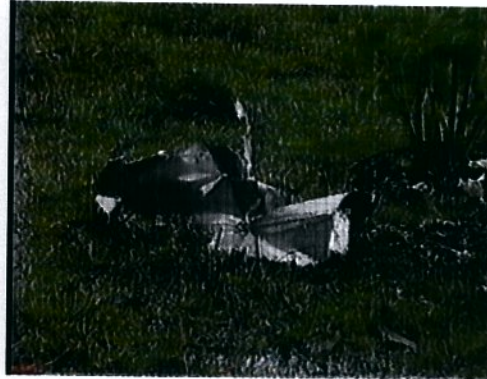
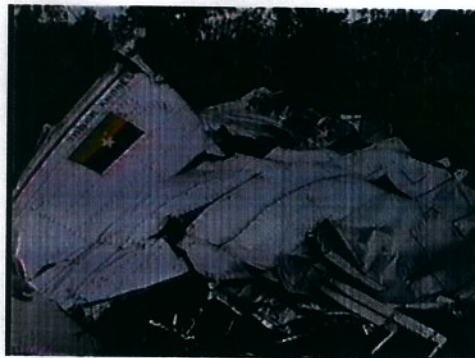
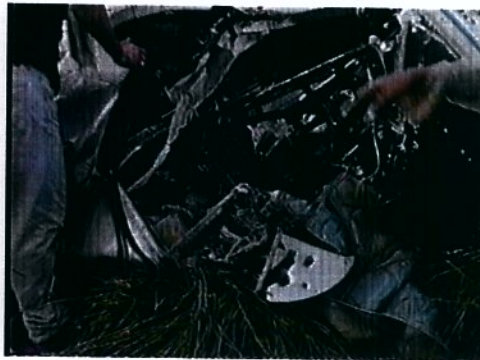
De acuerdo a las evidencias fotográficas y de un video tomado por periodistas que llegaron antes que los cuerpos de socorro e investigativos, se observan fragmentos reducidos de aproximadamente 50 centímetros, y otros mayores. La cabina de pilotos seccionada y aislada del resto del fuselaje, observándose en su interior los restos de un tripulante todavía con su cinturón de seguridad y aprisionado entre las latas. Así mismo el panel de instrumentos doblado con la mayoría de los indicadores fuera de sus posiciones. También se observan mapas y restos de manual y algunas pertenencias personales.

Las características de este siniestro y el estado en que se encontró gran parte de las secciones del fuselaje, las cuales en su mayoría presentan algunos de sus bordes completamente desgrafados con ausencia total de remaches en sus sitios de unión y algunas otras presentan cortes perfectos y/o cortes en zig-zag, que son clara evidencia de que la aeronave fue sometida a fuerzas de compresión o torsión que

obligaron a su ruptura que debieron ocurrir a gran altura. Sumado a lo anterior, hay otras secciones en las que sus bordes están doblados de adentro hacia afuera en actitud de haber sido sometidas por alguna gran fuerza desde el interior de la aeronave.

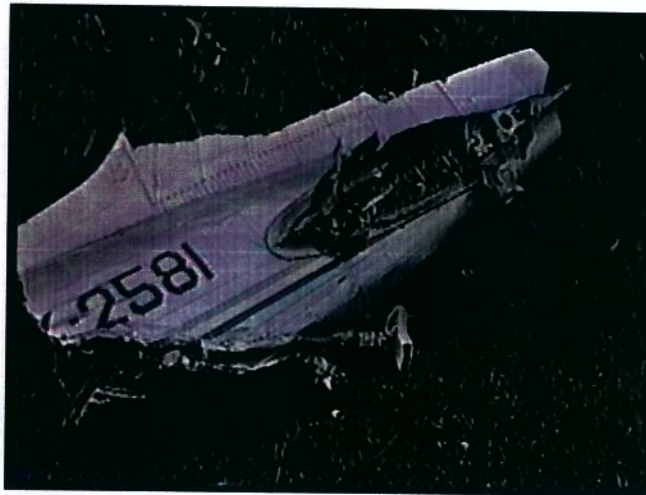
La sección de la cola presentaba la ausencia del estabilizador horizontal izquierdo y el empenaje vertical pero aparentemente no desprendidos por acción interna sino arrancados por alguna fuerza exterior no de impacto o roce pues no se encontraron próximos al lugar para suponer que se separaron debido al impacto como si el estabilizador derecho que permanecía en su posición normal. Además se encontraron vestigios de hollín negro en otras láminas y partes de la aeronave.

La ausencia de marcas en el terreno y la distribución y estado físico de los restos del siniestro indican que la velocidad vertical de descenso no fue muy elevada y la velocidad de avance fue proporcional a la masa de cada una de las partes durante su caída. Debido a esto, el resultado de la dispersión de los fragmentos del HK-2581 en una tan extensa área y el estado en que fueron encontrados, completos y no desmembrados, los cuerpos sin vida de los tripulantes y de los pasajeros

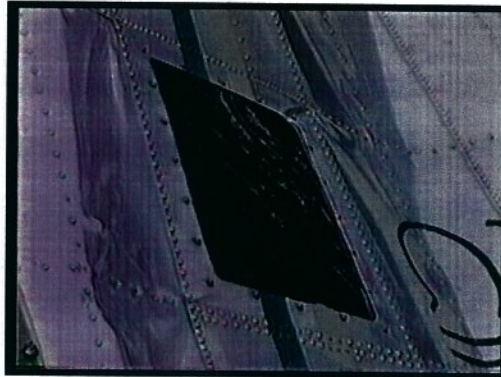
En relación con la hipótesis de que hubiese sido a causa de un explosivo, se enviaron partes de la estructura para análisis especializados tanto en Colombia como en Francia con resultados negativos. Además las evidencias muestran que muchas de las partes, especialmente componentes mayores como la cola, estabilizador horizontal izquierdo, empenaje vertical fueron arrancados y no separados producto de una fuerza expansiva interior. Asimismo una explosión deja huellas notorias de hollín, quemaduras y desprendimiento hacia fuera de ventanillas por su menor resistencia, algunas de las cuales se encontraron en su posición. La tripulación de acuerdo al análisis patológico, pereció por desaceleración brusca y no por quemaduras ni efectos explosivos.

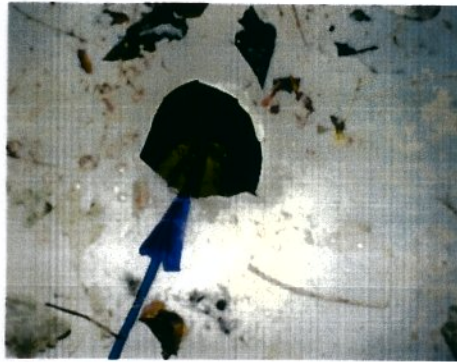
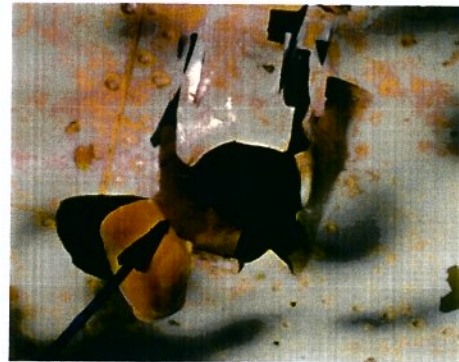
En las fotografías se pueden ver orificios y huecos que pueden no haber sido causados por ramas u objetos en tierra sino también por partes del mismo avión despedidas durante su desintegración.

Un orificio producido por un proyectil tiene bordes de entrada simétricos y rotos en una circunferencia completa y hacia adentro de la trayectoria del proyectil. Una lata abierta hacia adentro como la de una caja de sardinas y como se presume en una de las fotos no tiene correlación pues primero no obedece al concepto anterior y en caso que fuese parte del orificio tendría una notoria deformación hacia el centro producida por el impacto del proyectil.

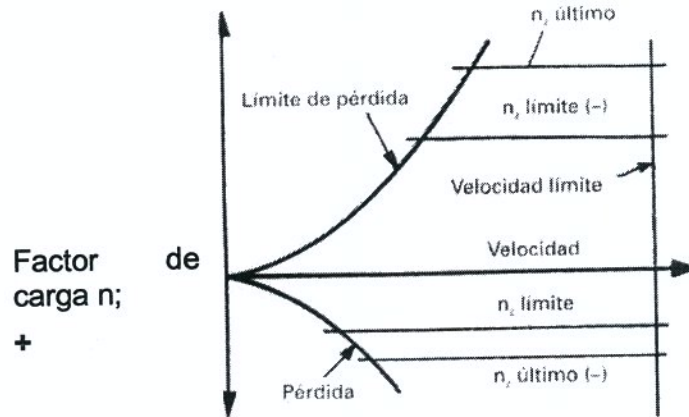
Fig. 6.2. Diagrama velocidad-factor de carga.

Si un avión en vuelo se introduce en ráfagas verticales u horizontales que excedan ciertos valores, se pueden romper las alas o las superficies de cola. Para reducir el riesgo de fallo estructural, hay que frenar el avión hasta una velocidad recomendada de penetración en turbulencia. Ésta es la velocidad a la cual el ala entrará en pérdida a la carga límite, fig. 6.2. A mayores velocidades aumentan los

riesgos de rotura del ala, y a velocidades menores el avión podría entrar en pérdida al entrar en una ráfaga vertical.
