3.2 Informe A-02-00

Matrícula : YS-09C				Categoría / peso + 5700kilogramos
Marca y modelo de la A/N: LET A.S/ L410UVP-E				
No. Motores/marca/modelo: 2 /Walter /M601-E		Año de fabricación: 1986		
Fecha: 15 enero 2000		Hora local: 01:04 am		
Lugar del suceso: Rohmoser, Pavas		Coordenadas: 09°57'N /84°06'W		
<i>Lesiones</i>	<i>Mortales</i>	<i>Graves</i>	<i>Leves / Ninguna</i>	Piloto al mando (Licencia): Piloto Comercial Edad / sexo: 40/ varón Total de Horas : 7801 horas
Tripulación	1	2		
Pasajeros	4	11		Tipo operación: Comercial Fase de Operación: Despegue
Otros			3	Tipo de evento: Pérdida de Control de A/N Daños a la aeronave: mayores

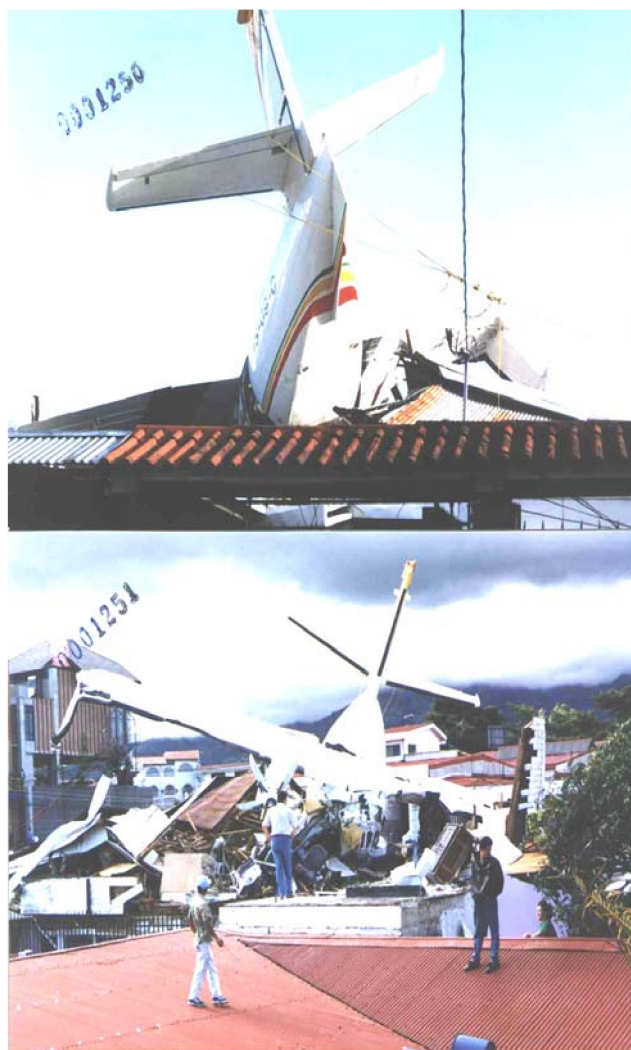
Al ser la 01:04pm (19:04 U.T.C.) 11 minutos después de aterrizar, se le autorizó despegar por la pista 09, segundos después durante el ascenso inicial con rumbo aproximado de 120° se precipitó a tierra a 2.425 metros al este de la cabecera 27.

La aeronave muy cerca del terreno prosiguió una trayectoria curvilínea desviándose ligeramente hacia la derecha de la trayectoria normal, situación que se agravó por el pobre régimen de ascenso y la progresiva elevación del terreno que provocó el impacto contra obstáculos.-
