## INFORME FINAL

# ACCIDENTE DE AERONAVE

N° ACC-018-01  
CITE VVI-AIG-000-03

OPERADOR:	<b>AMASZONAS COMPAÑÍA DE TRANSPORTE AEREO</b>
PROPIETARIO:	<b>CESSNA FINANCE CORPORATION</b>
FABRICANTE / MODELO:	<b>CESSNA C-208B</b>
MARCA DE NACIONALIDAD:	<b>CP-2395</b>
LUGAR DEL ACCIDENTE:	<b>VIACHA-LA PAZ, BOLIVIA</b>
FECHA DEL ACCIDENTE:	<b>10 DE JULIO DE 2001</b>
HORA DEL ACCIDENTE:	<b>16:46 LOCAL</b>

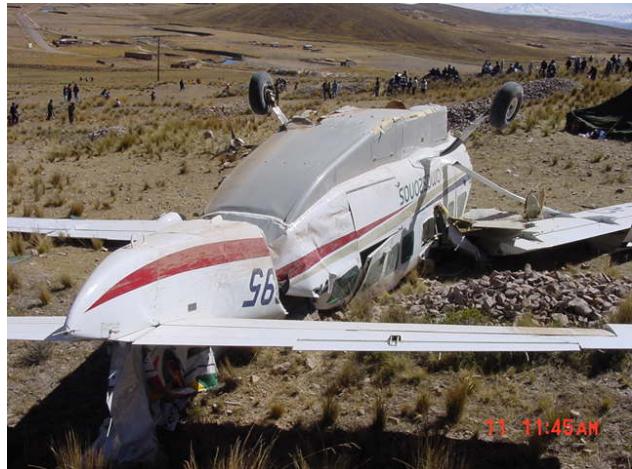
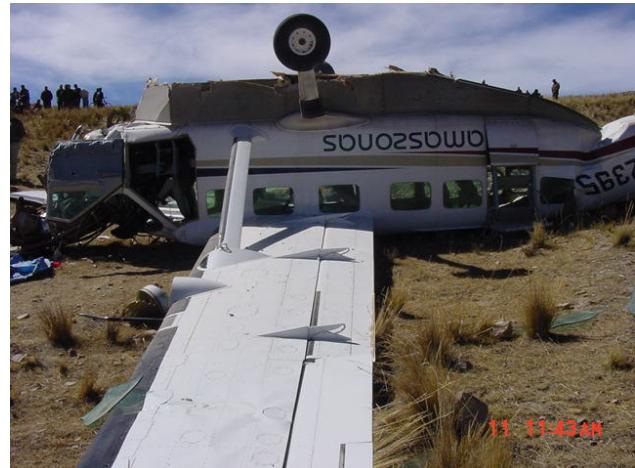
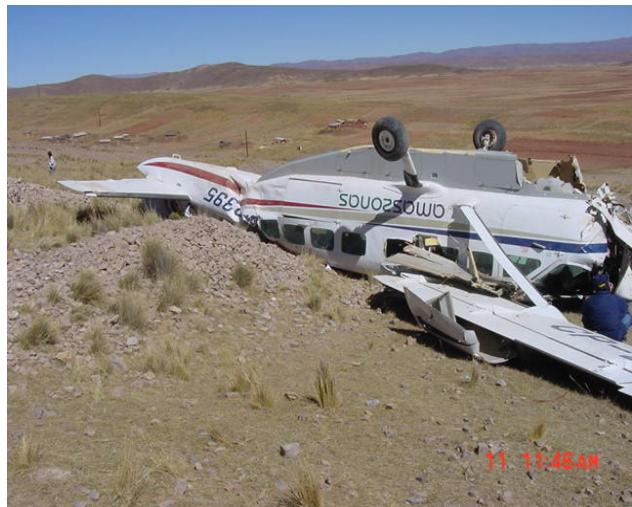
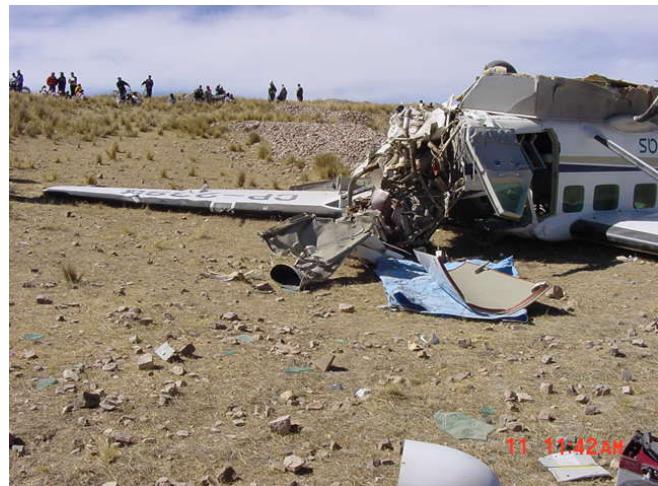
## APÉNDICE – A

El motor, como producto del impacto, se desplazó hasta el área de la cabina. Solamente la parte del fuselaje correspondiente a la cabina de pasajeros sufrió daños menores. El empenaje se encontró desplazado hacia abajo debido a la fuerza del impacto en el estabilizador vertical.

Todas las superficies aerodinámicas y de control se encontraron en el lugar del accidente. El ala izquierda se hallaba desplazada hacia delante en un ángulo aproximado de 45° pero unida al fuselaje por la raíz. El estabilizador vertical y el timón de dirección presentan daños severos por impacto; los elevadores solamente daños menores. Se estableció la continuidad de todos los controles de vuelo.

La aeronave se hallaba apoyada sobre el techo y en una sola pieza excepto por las hélices , el tren delantero y algunos componentes del motor que se encontraban muy cerca. El empenaje, alas, motor, y la cabina de pilotaje sufrieron daños de acuerdo al detalle del punto 1.3.
