Rapport

Accident survenu le **19 février 2002**
aux **Artigues-de-Lussac (33)**
à l'**avion Cessna 421**
immatriculé **F-GHUY**

BEA

Bureau d'Enquêtes et d'Analyses
pour la sécurité de l'aviation civile

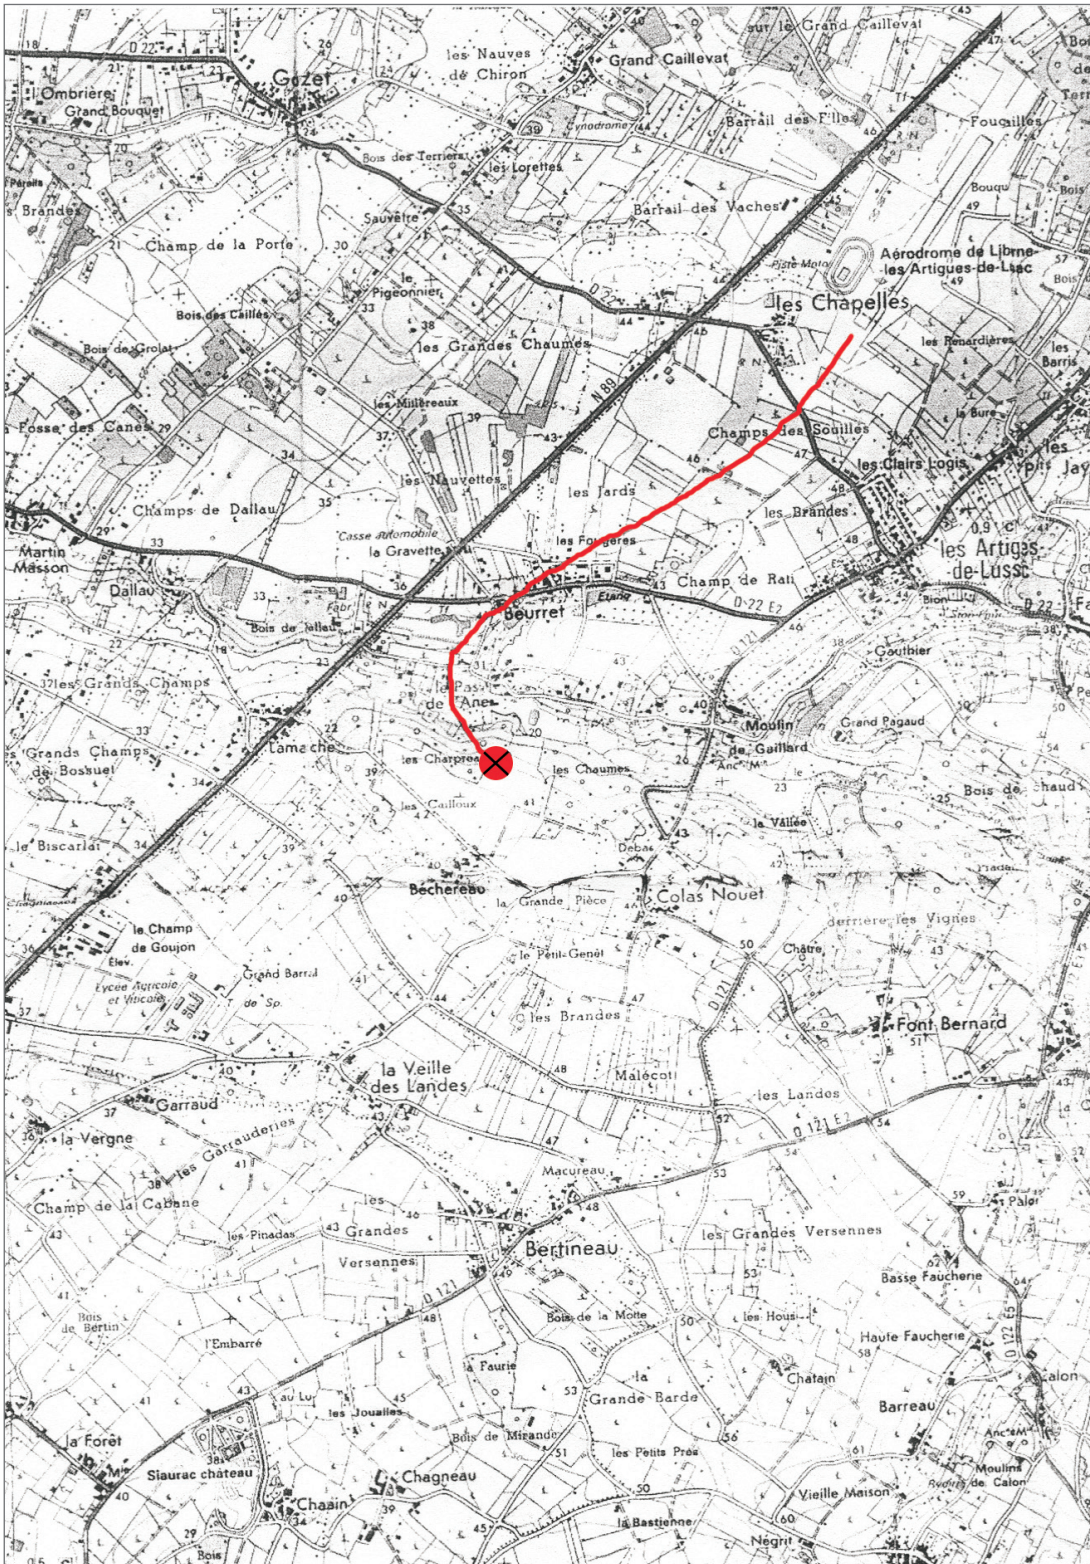
Trajectoire

Le radar du Centre en Route de la Navigation Aérienne de la région Sud-Ouest a enregistré quatre plots relatifs au vol du F-GHUY, entre 17 h 16 min 02 s et 17 h 16 min 27 s. L'examen des plots semble indiquer que l'avion a d'abord effectué un virage vers la droite puis immédiatement après un virage très serré vers la gauche, mais leur faible nombre ne permet pas de le conclure avec certitude.

Le F-GHUY a décollé de Libourne à destination de Toussus-le-Noble avec un plan de vol Z. D'après les témoignages directs et les plots radars enregistrés, il a tout d'abord effectué un virage à droite puis il est parti en virage à forte inclinaison vers la gauche. Moins de trente secondes après le décollage, il s'est écrasé dans un champ avant de brûler complètement. L'examen de l'épave n'a pu être que partiel et il n'a pas été possible de déterminer lequel des pilotes était aux commandes.
