## INFORME DE ACCIDENTE

MARCA Y MODELO DE LA AERONAVE: Fairchild, FH-227

FECHA Y HORA DEL ACCIDENTE: 17 de enero del 2002,  
16:01 UTC (11:01 HL)

LUGAR DEL ACCIDENTE: Cerro El Tigre, República  
de Colombia,  
coordenadas 00° 31' 10"  
N, 077° 29' 30" W

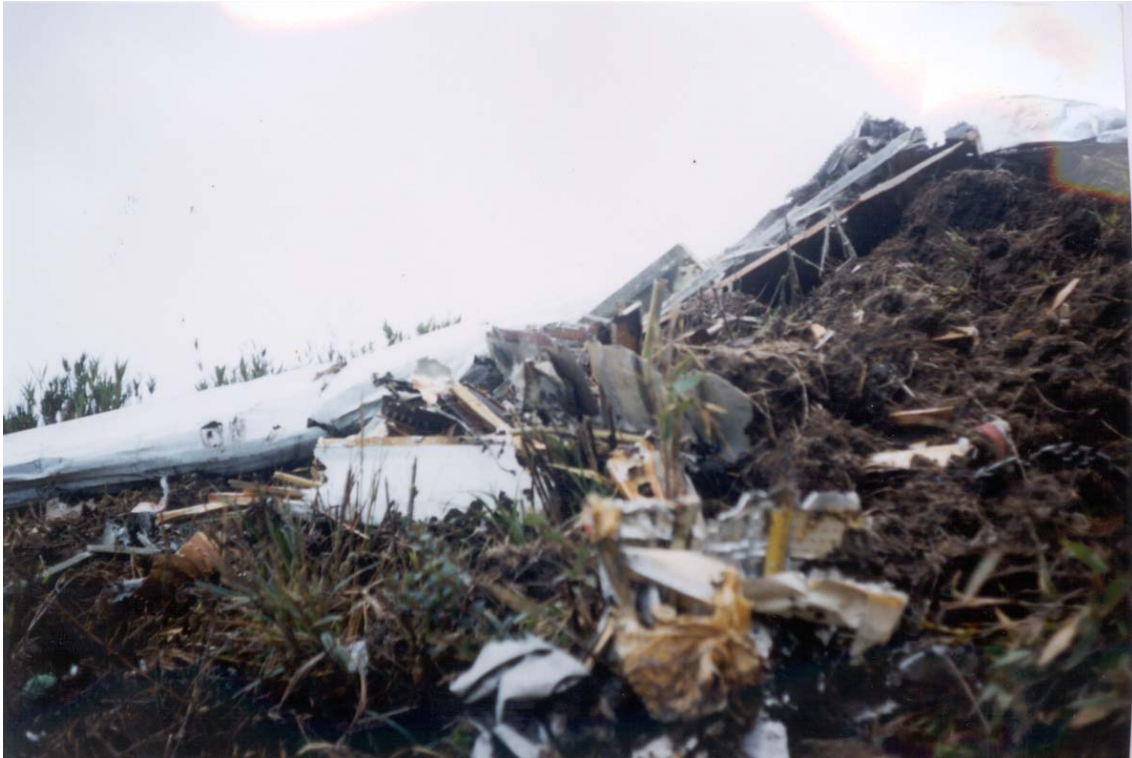
La aeronave resultó destruida por las fuerzas del impacto contra el terreno.

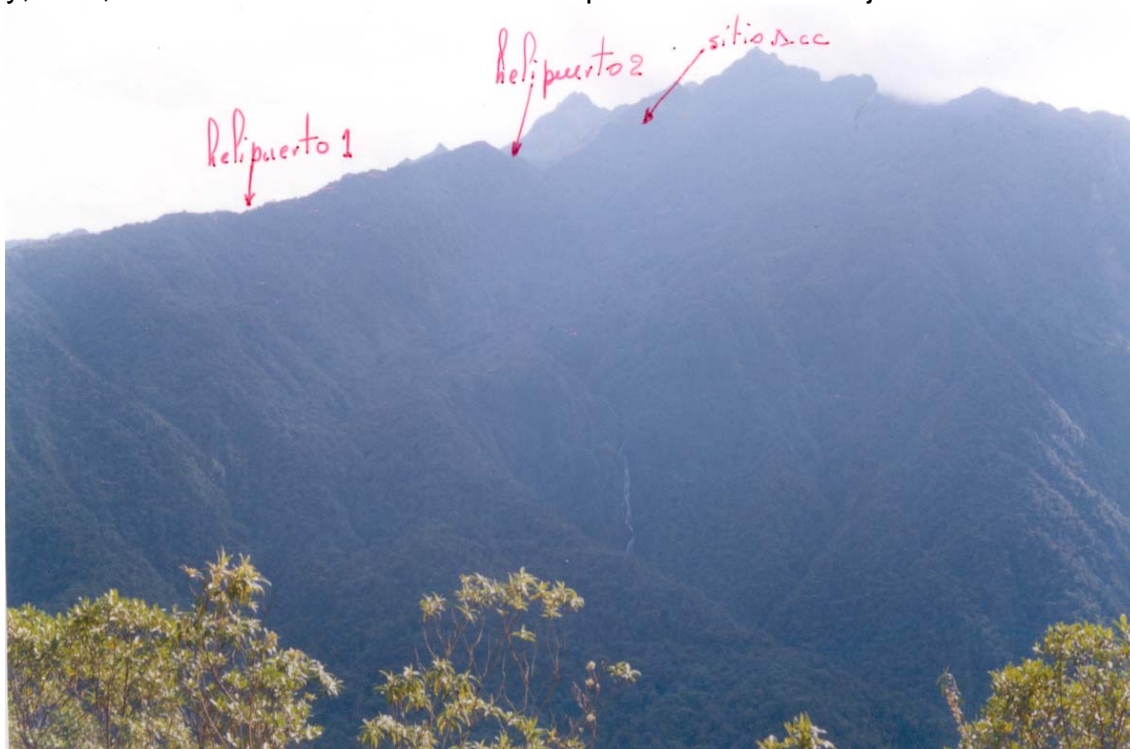
La aeronave fue encontrada en las estribaciones occidentales de El Tigre impactada a 11.916 pies de elevación y a 42,6 millas náuticas al NE de Olmedo y, a 43,15 millas náuticas al NW del aeropuerto de Nueva Loja.

Según el documento presentado por el Cuerpo Técnico de Investigación (CTI) de Colombia, que realizó la fijación del sitio y la recuperación de los grabadores de la aeronave, esta resultó completamente destruida por la fuerza del impacto. Los restos estaban esparcidos en un radio aproximado de 150 metros. Sus alas estaban separadas del fuselaje, la sección de cola quedó a 80 metros aproximadamente de los restos de la cabina de mando, la que estaba totalmente destruida. El rumbo aproximado de impacto fue de 060 grados. No se encontraron evidencias de fuego.
