INFORME DE ACCIDENTE DE AVIACIÓN

HK-3645 P

AEROSTAR 600

**CERRO SAN ISIDRO – CORREGIMIENTO EL TOCHE
CAJAMARCA - TOLIMA**

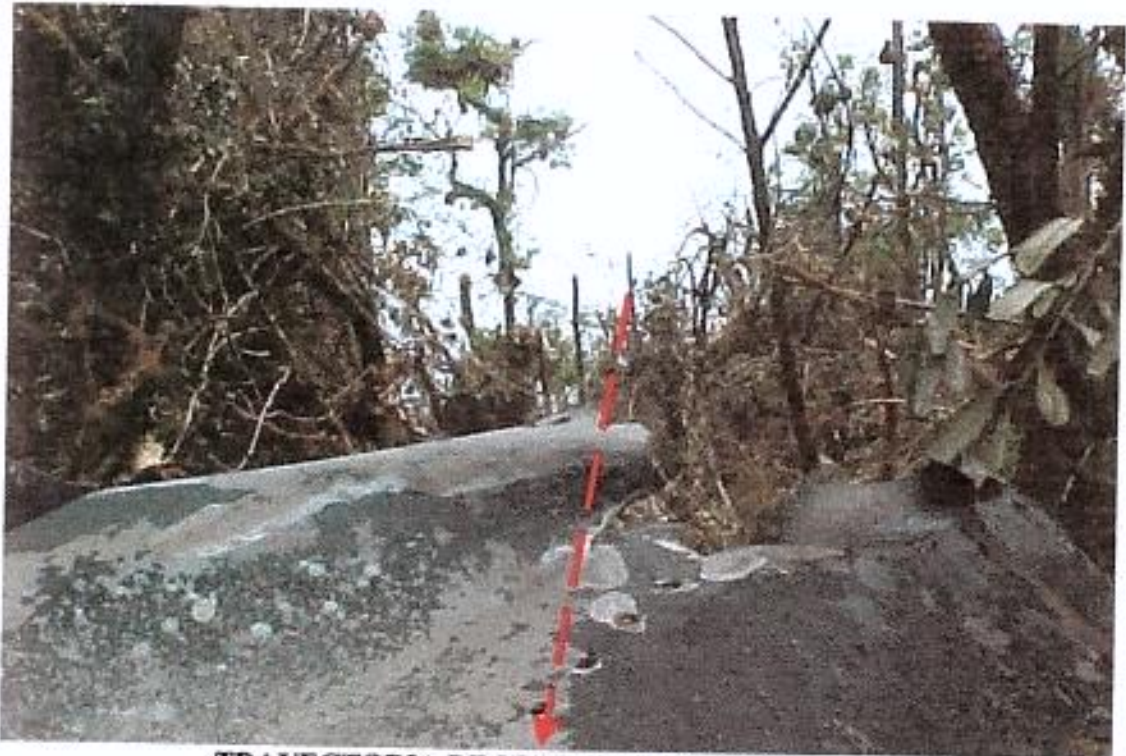
TRAYECTORIA DE VUELO E IMPACTO

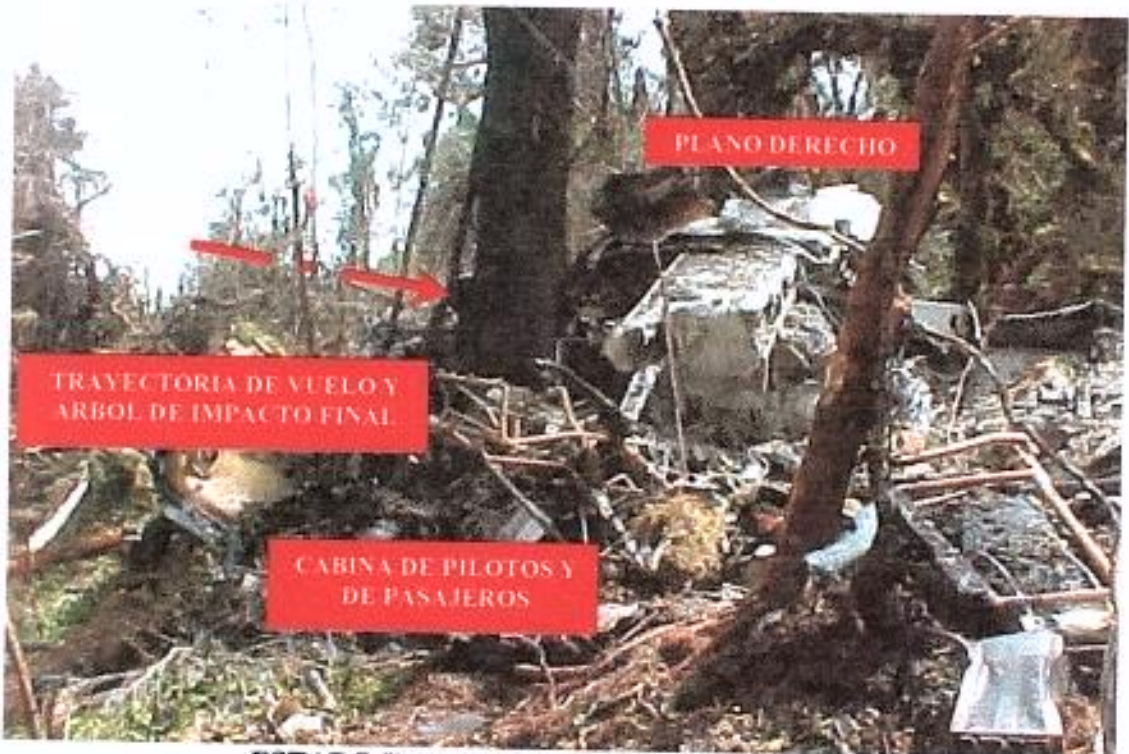
ESTADO FINAL DE LA AERONAVE

Destrucción total por impacto frontal contra terreno denso boscoso y posterior incendio de la misma.

La aeronave presentó claras evidencias de fuego post-impacto. Esta quedó incinerada en un 70% debido a la conflagración producida por el combustible abordo y el calor generado por los motores de la aeronave en el momento del impacto. Esta condición se vio reflejada tanto en la aeronave como en la vegetación adyacente al sitio del impacto, la cual recibió gran cantidad de combustible al fracturarse los tanques del HK-3645 P durante los impactos con el terreno.

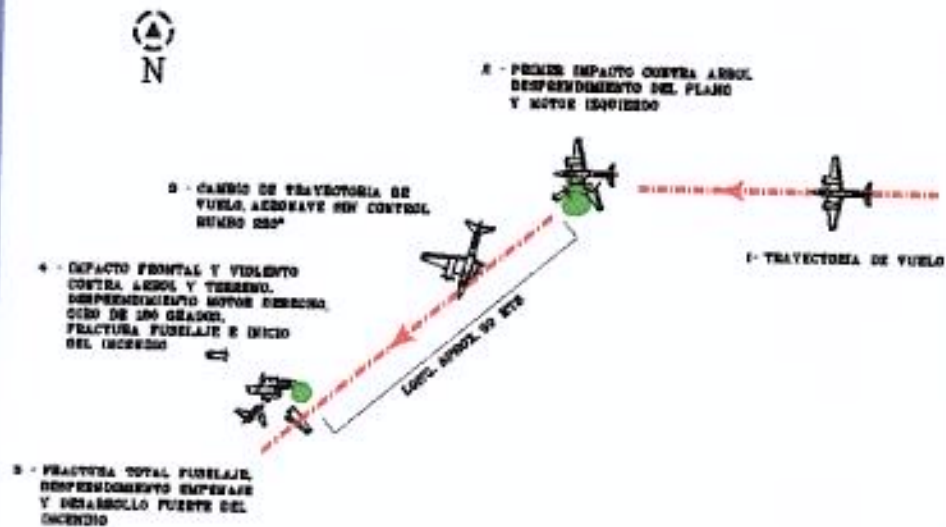
POSIBLE SECUENCIA DE EVENTOS ACCIDENTE HK - 3645 P

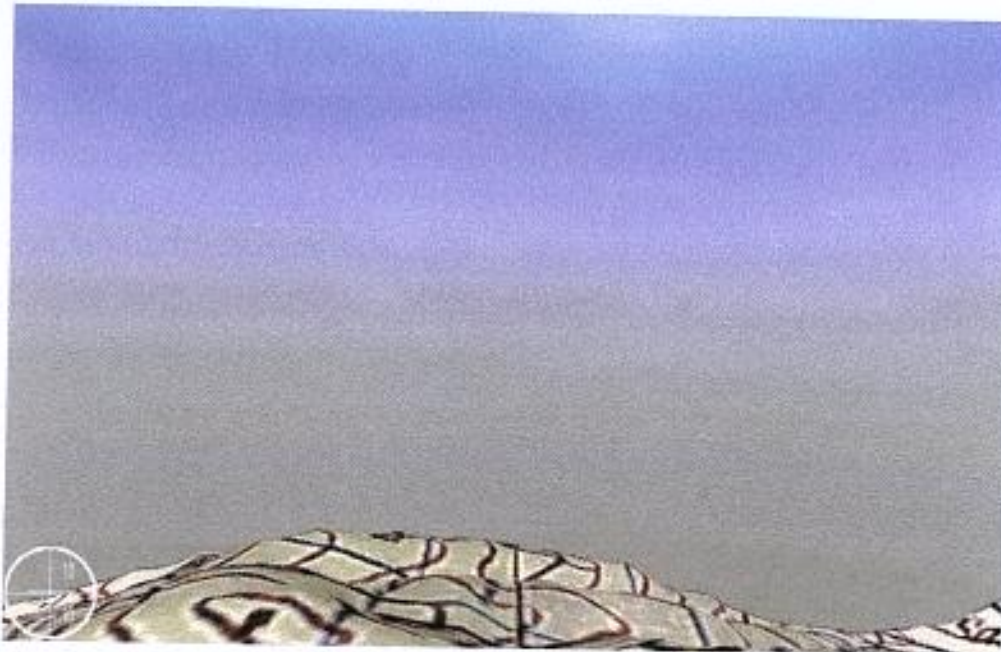
**GRAFICO # 8 VISTA DEL MAPA EN TERCERA DIMENSION DEL
CERRO SAN ISIDRO EN EL LUGAR Y RUMBO DE IMPACTO
(Escala 1:100.000)**

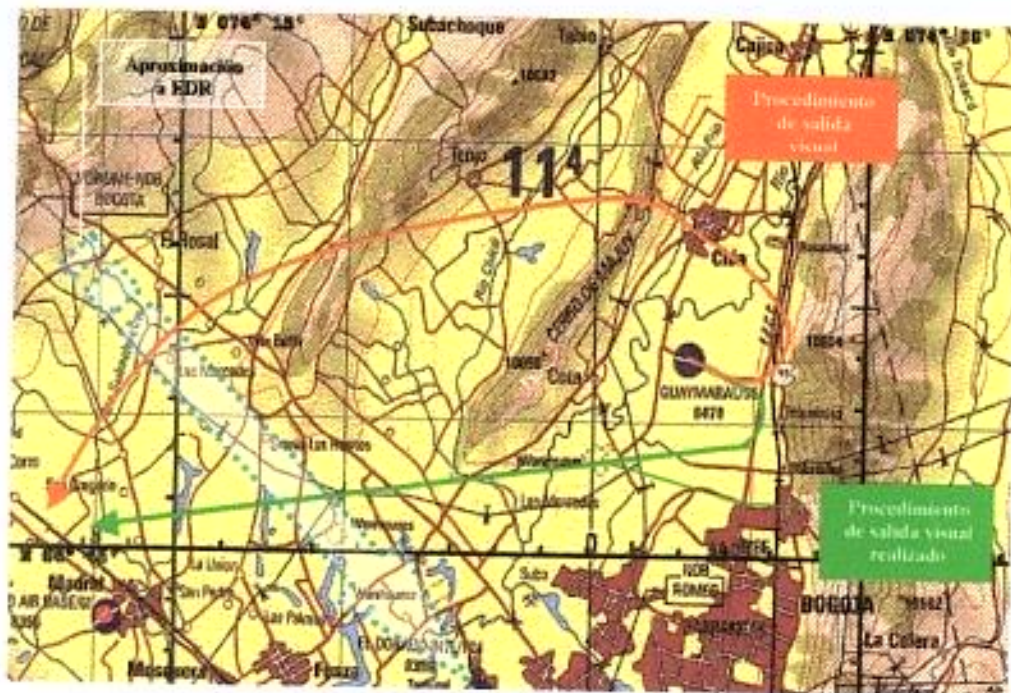
A continuación se grafica el procedimiento efectuado Vs. El procedimiento aprobado y publicado a escala 1:250.000.
