Boletín Informativo 8

Matrícula : HP1405APP				Categoría / peso - 5700kilogramos
Marca y modelo de la A/N: Cessna/C208				Año de fabricación: 1999
No. Motores/ marca /modelo:1/P&W/PT6A-114				
Fecha: 28 de noviembre del 2001				Hora local: 11:48 am
Lugar del suceso: Fila Chontal Cerro San Ramón				Coordenadas: 09°35'N /84°10'W
<i>Lesiones</i>	<i>Mortales</i>	<i>Graves</i>	<i>Leves / Ninguna</i>	Piloto al mando (Licencia): Piloto Comercial
				Copiloto (licencia): Piloto comercial
Tripulación	2	-		Edad / sexo: 29/ masculino
				Total de Horas : 4357 horas
Pasajeros	1	5		Tipo operación: Comercial
				Fase de Operación: Descenso
Otros			-	Tipo de evento: CFIT
				Daños a la aeronave: mayores

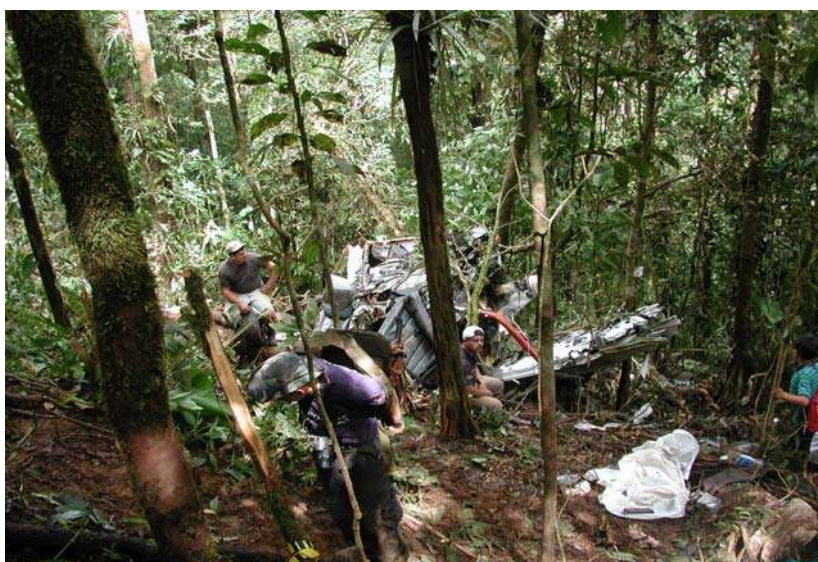
El 28 de noviembre del 2001, la aeronave, se encontraba realizando un vuelo local comprendido entre el aeropuerto Juan Santamaría y el aeródromo de Puerto Jiménez, con parada intermedia en el aeródromo de la Managua en Quepos. Era el segundo vuelo del día para la tripulación, el cual incluía recoger cuatro pasajeros en La Managua y continuar a su destino final. Pasados dieciocho minutos después del despegue de MROC, el piloto se comunica por radio con la compañía en Quepos y solicita información del tiempo y dice estimar en cuatro minutos aterrizar. Transcurridos diez minutos de la comunicación con la compañía el encargado de la estación trata infructuosamente de

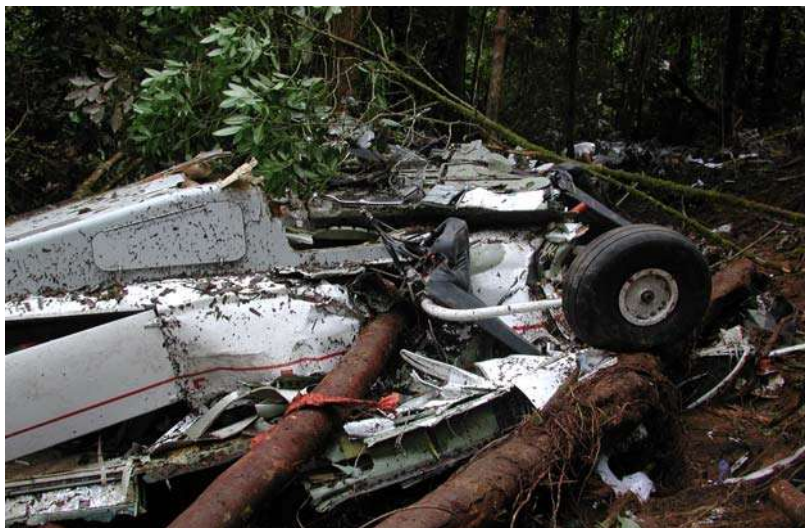
localizándose la aeronave al día siguiente al costado norte de la fila Chontal a ocho millas al noroeste de la pista del aeródromo de La Managua. La tripulación y un pasajero sufrieron lesiones fatales y el resto de los ocupantes lesiones físicas graves. Hubo fuego después del impacto a la altura de la planta motopropulsora.
