**UNIDAD ADMINISTRATIVA ESPECIAL DE AERONAUTICA CIVIL
SECRETARIA DE SEGURIDAD AÉREA****GRUPO INVESTIGACIÓN DE ACCIDENTES****INFORME ACCIDENTE DE AVIACION**

MATRICULA:	HK- 4246X
MARCA:	MCDONNELL DOUGLAS
MODELO:	DC9-15F
PROPIETARIO:	FLYING CARGO S. A.
EXPLOTADOR:	LINEAS AEREAS SURAMERICANAS S. A.
LUGAR DEL ACCIDENTE:	AREA SELVÁTICA DPTO. VAUPES
FECHA DEL ACCIDENTE:	18-DICIEMBRE-2003
HORA DEL ACCIDENTE:	17:10 H. L.

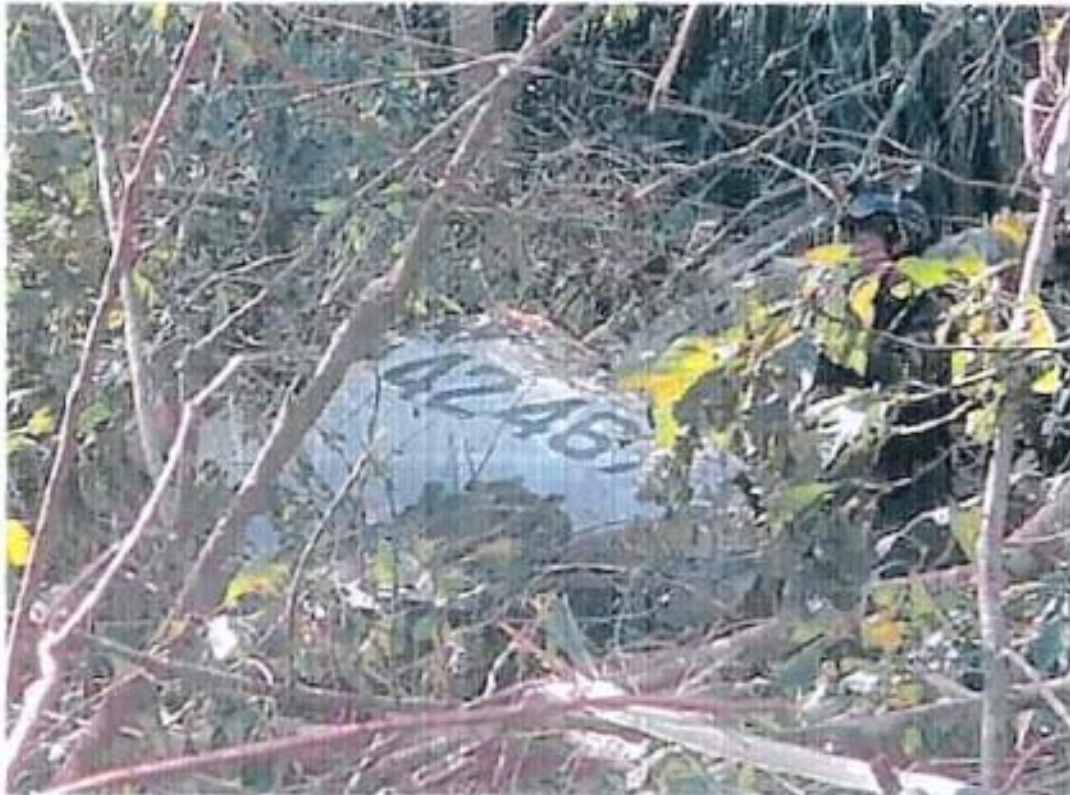
Destrucción total de la aeronave.

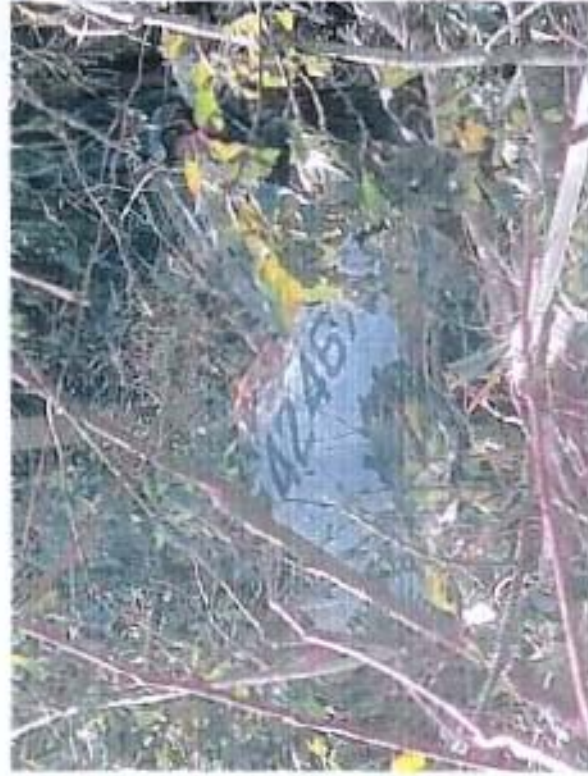
VISTA DE UNA DE LOS PLANOS
