# **RELAZIONE D'INCHIESTA**

**INCIDENTE OCCORSO ALL'AEROMOBILE  
MD-82, marche I-DAWR  
Aeroporto Ronchi dei Legionari (Gorizia)  
20 aprile 2004**

AGENZIA NAZIONALE  
PER LA SICUREZZA DEL VOLO

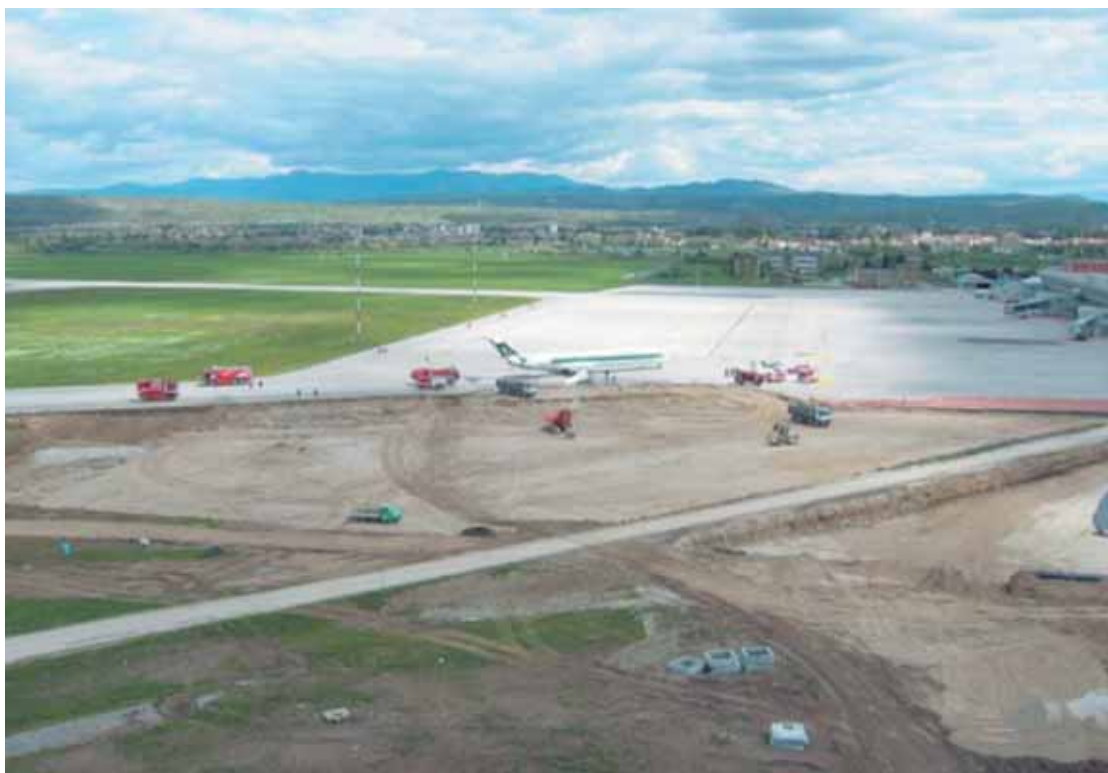
Foto 1

Vista dell'a/m I-DAWR dopo l'impatto.

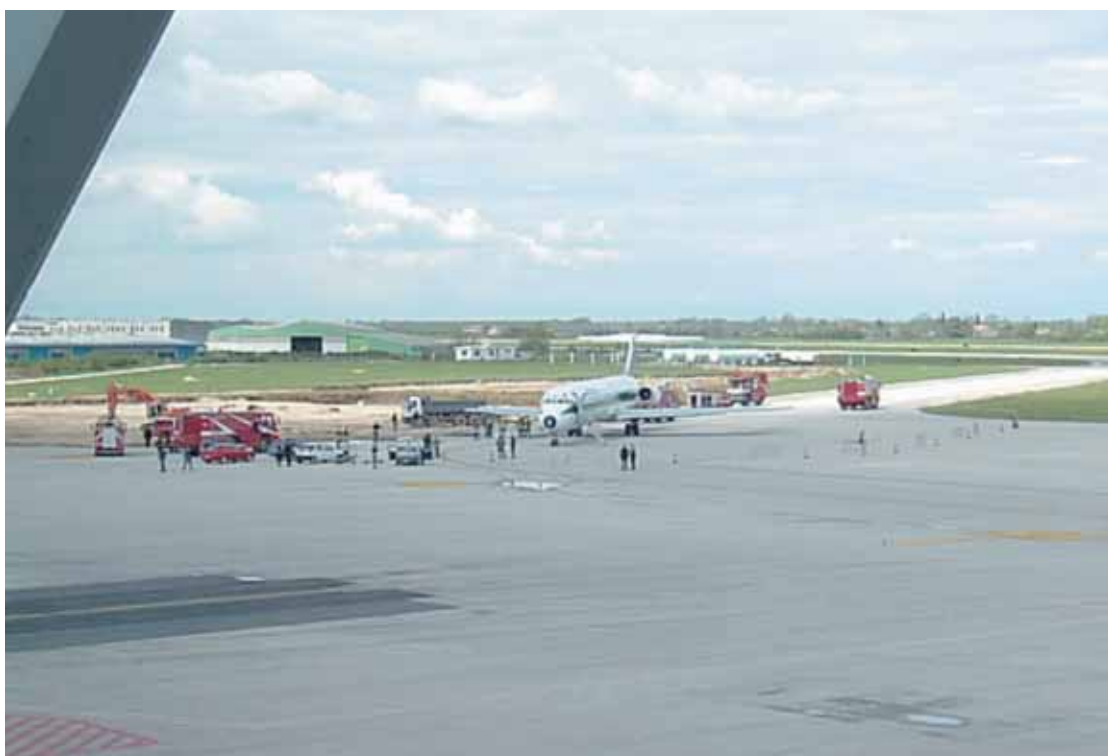
Foto 2

Vista dell'a/m I-DAWR dopo l'impatto.

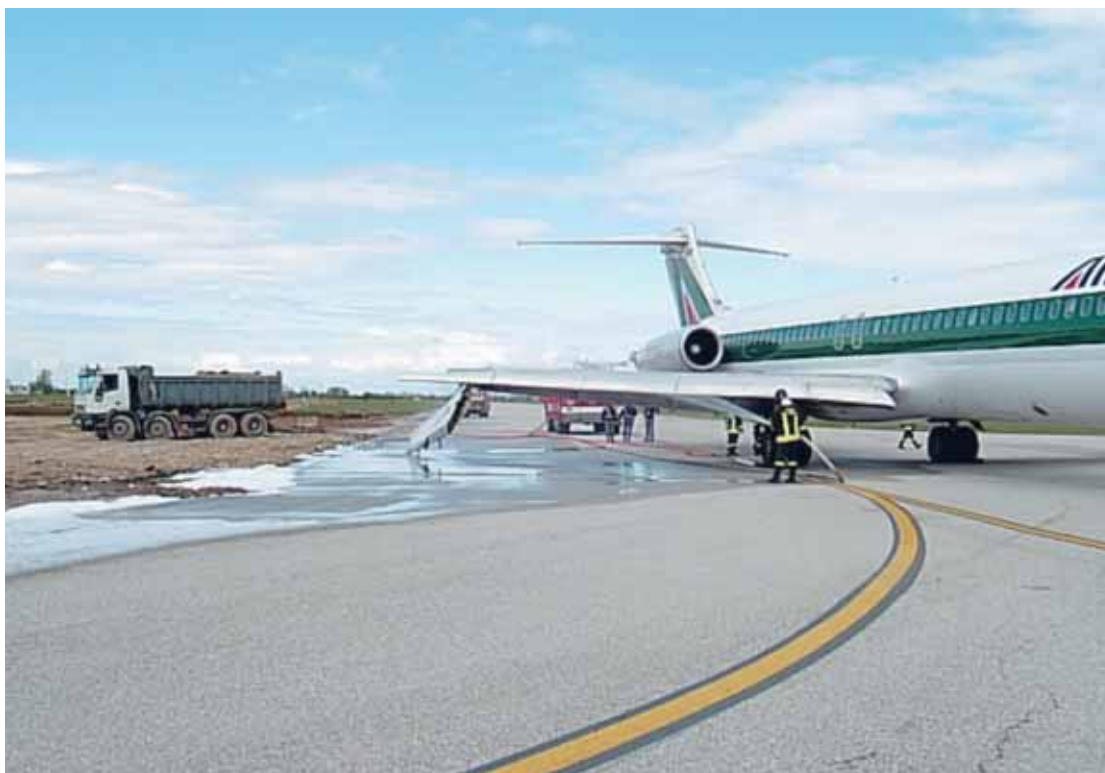
Foto 3

Vista dell'a/m I-DAWR dopo l'impatto.

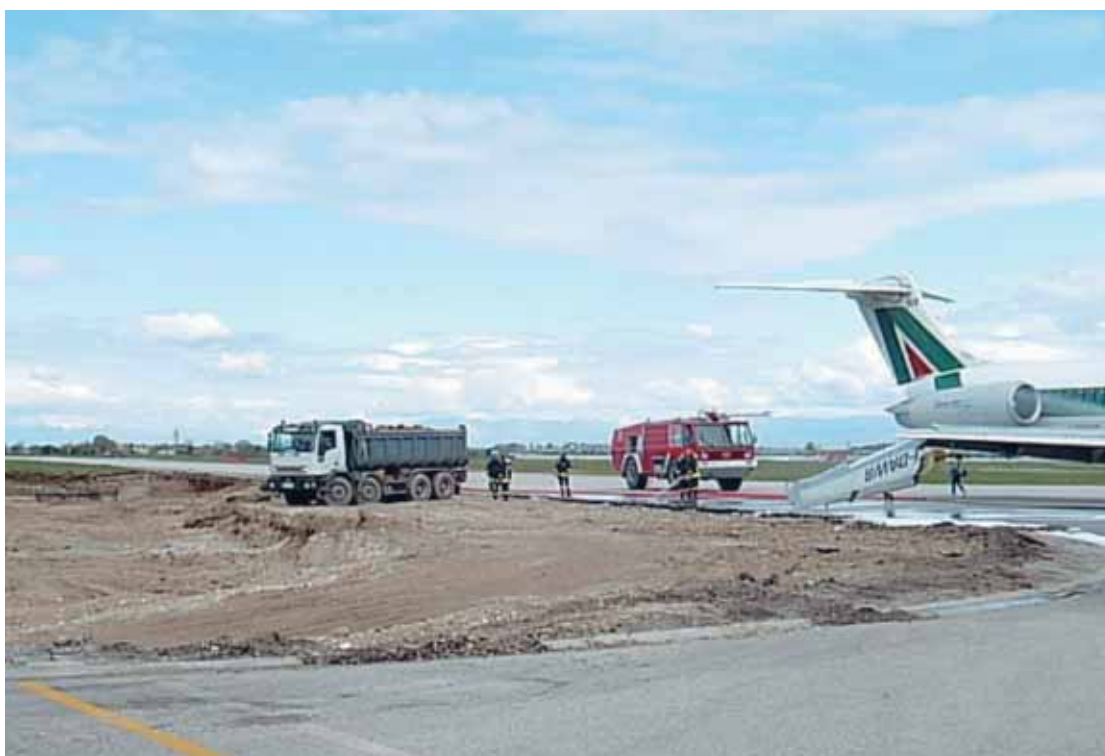
Foto 4

I-DAWR dopo l'impatto, si notino i lavori di sbancamento accanto il raccordo B.

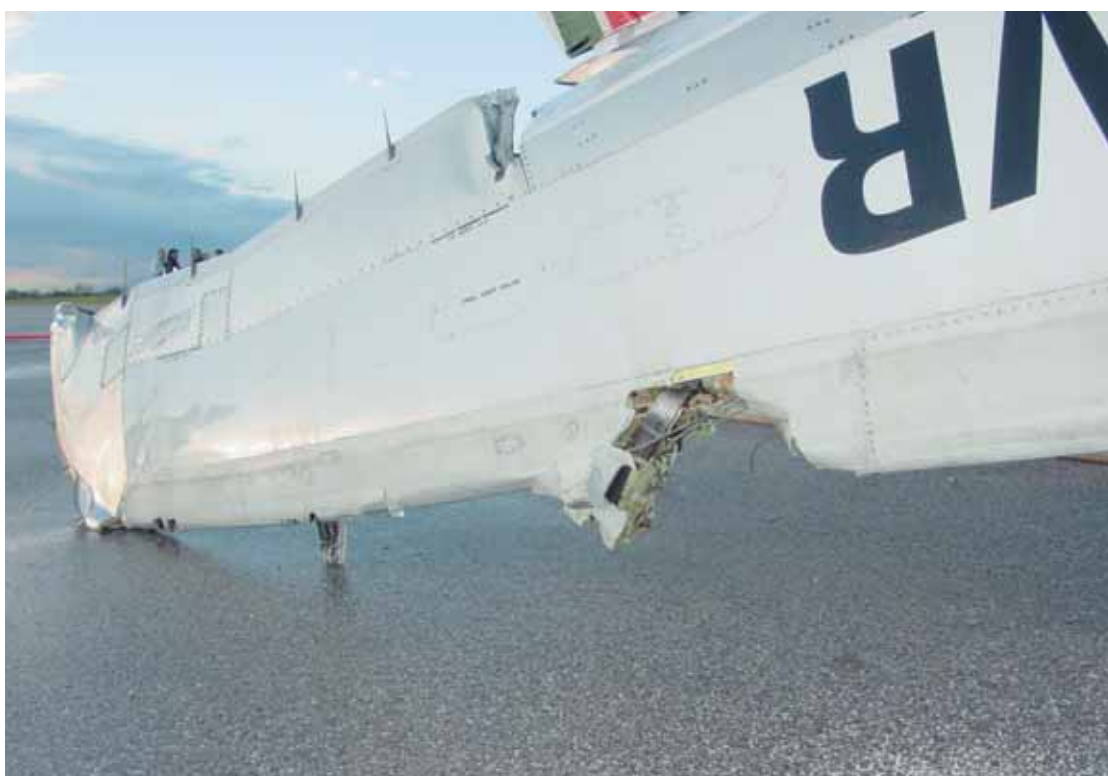
Foto 5

- Rottura completa dell'ala destra a circa 3,5 metri dall'estremità esterna (vedasi foto in Allegato B).
- Numerose ondulazioni sulla superficie sinistra della fusoliera localizzate al di sotto dei finestrini in prossimità del bordo d'attacco della semiala sinistra, indice di gravi deformazioni subite dalla struttura principale del velivolo.

Ala destra a/m I-DAWR.

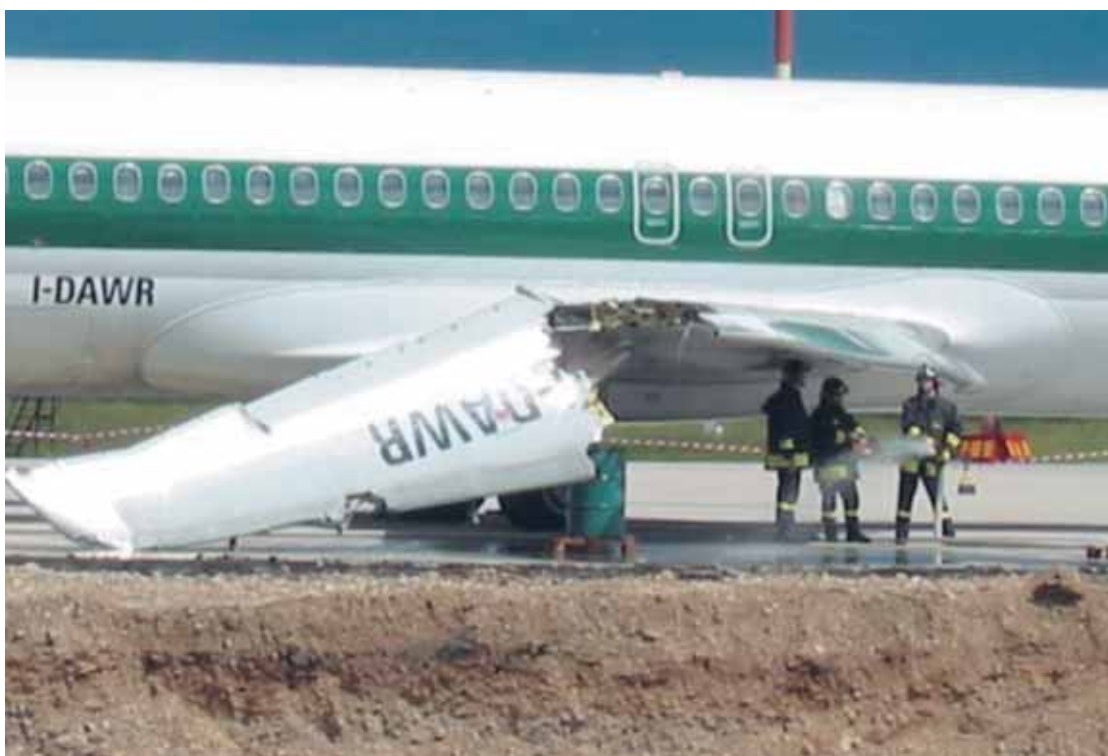
Foto 6

Ala destra a/m I-DAWR.

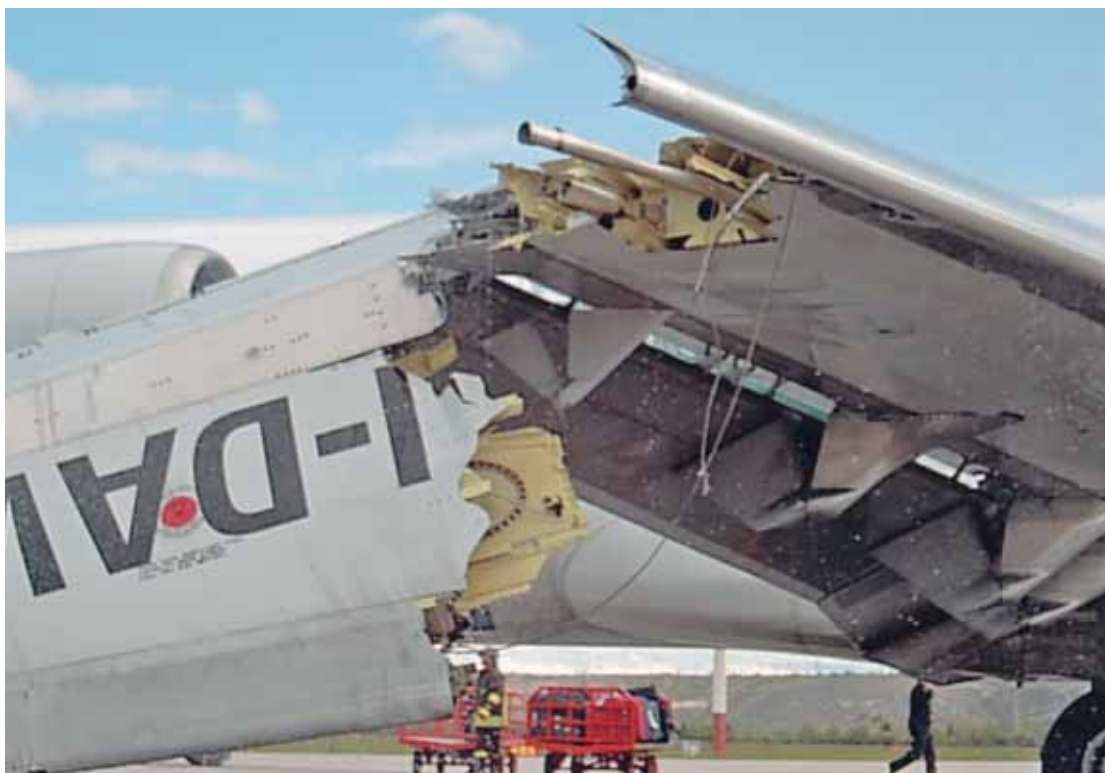
Foto 7

Ala destra a/m I-DAWR.

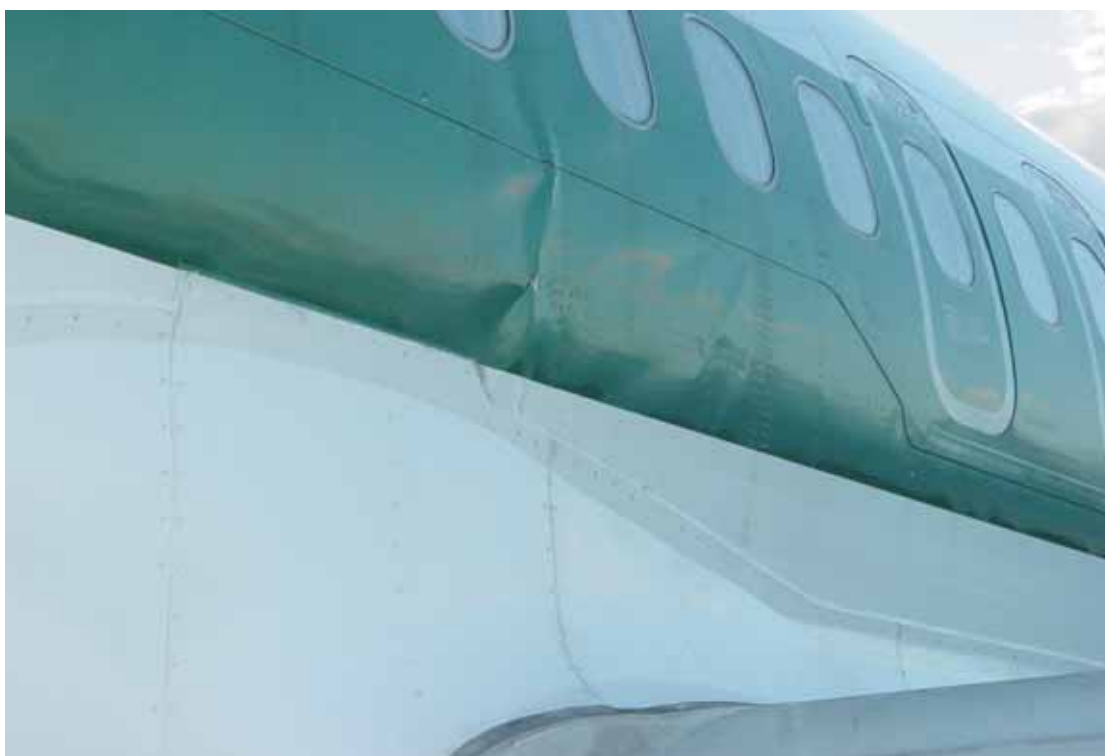
Foto 8

Deformazioni sul lato sinistro della fusoliera dell'a/m I-DAWR.

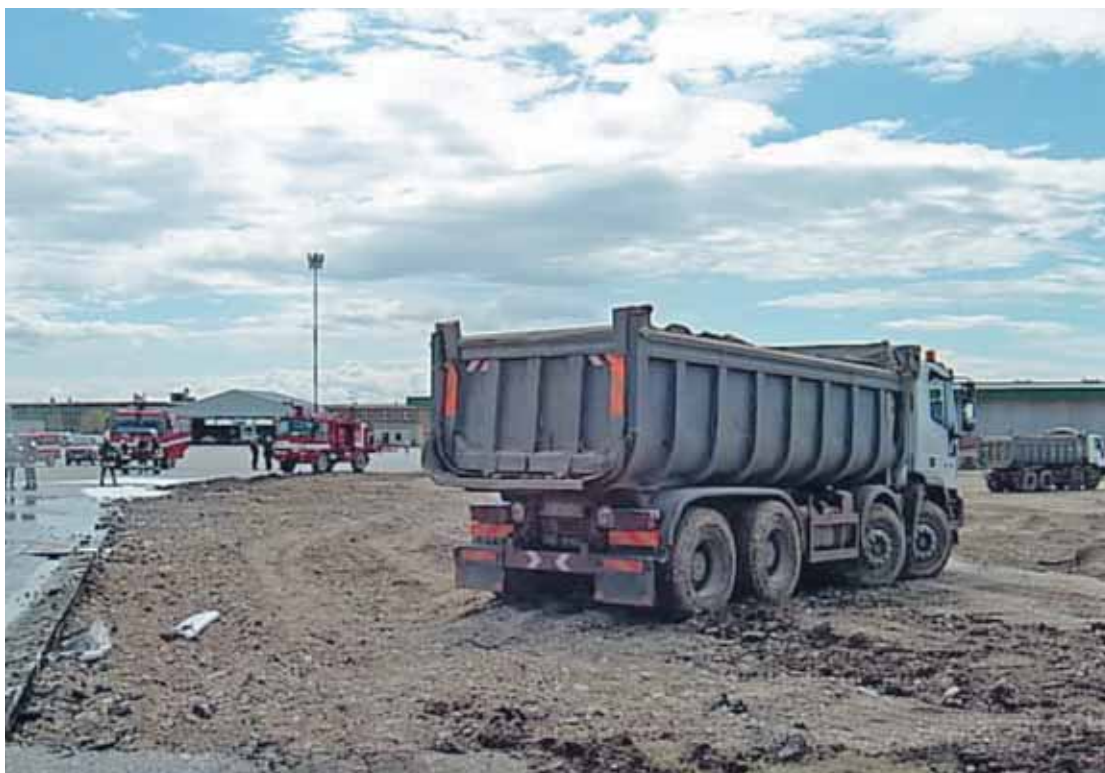
Foto 9

Posizione dell'autocarro dopo l'impatto.

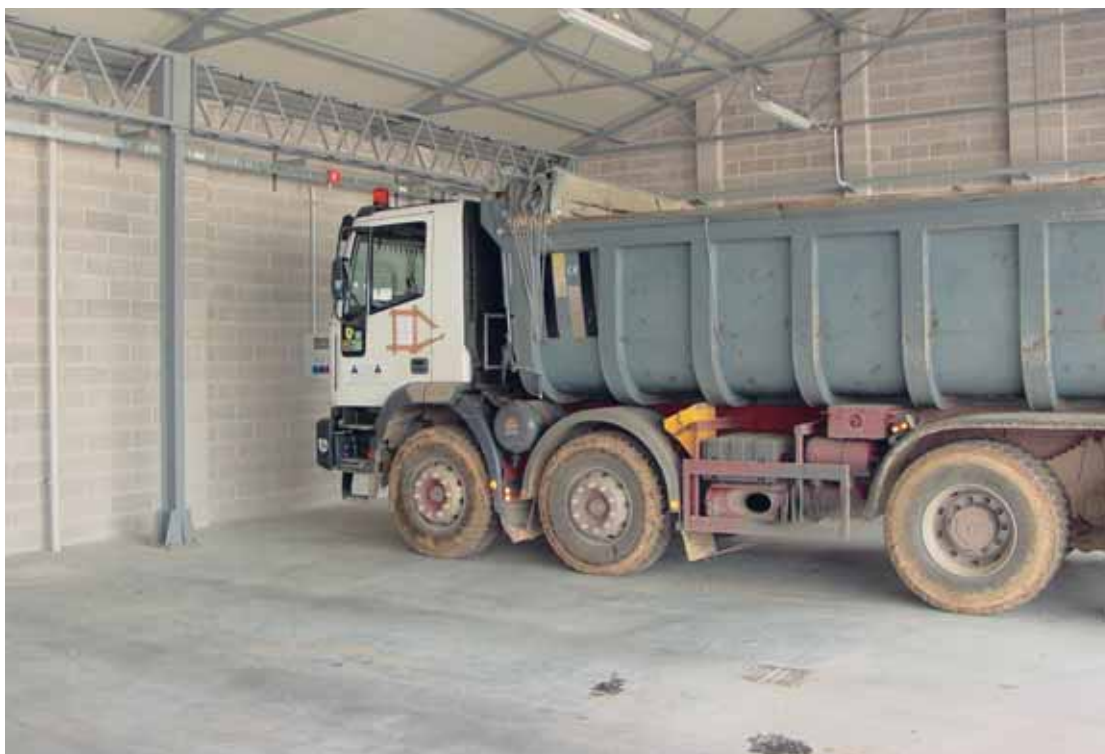
Foto 10

Ammaccatura portellone posteriore autocarro (foto in Allegato B).

Vista laterale dell'autocarro.

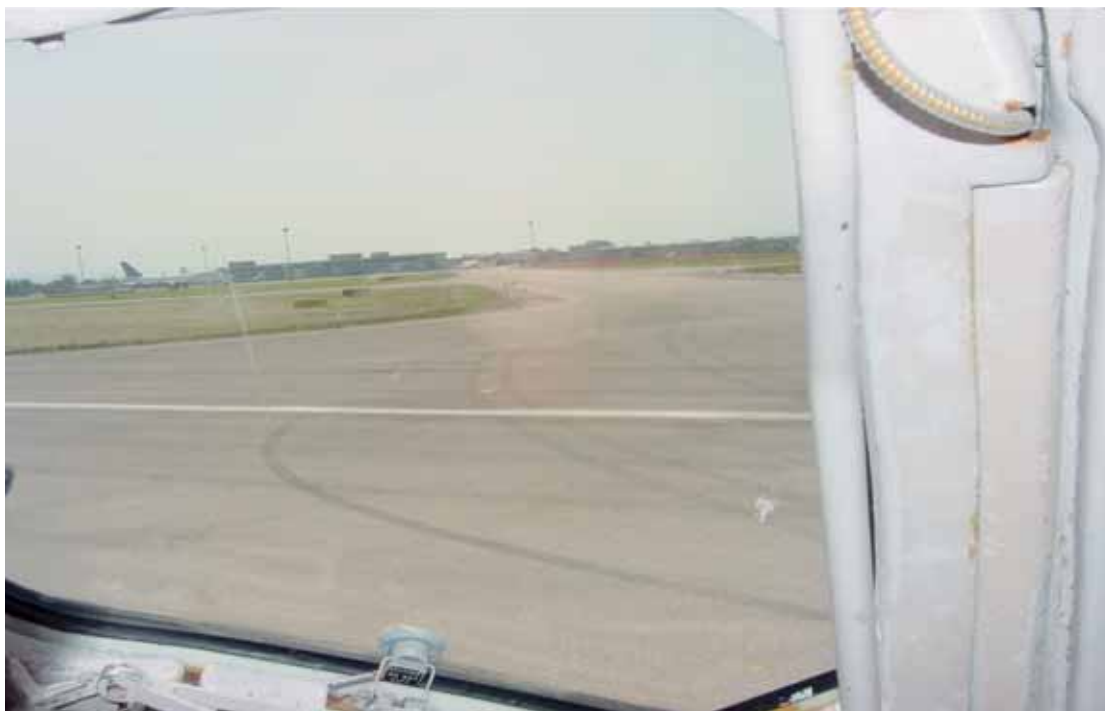
Foto 1

Vista del raccordo B dalla cabina piloti dell'a/m MD-82.

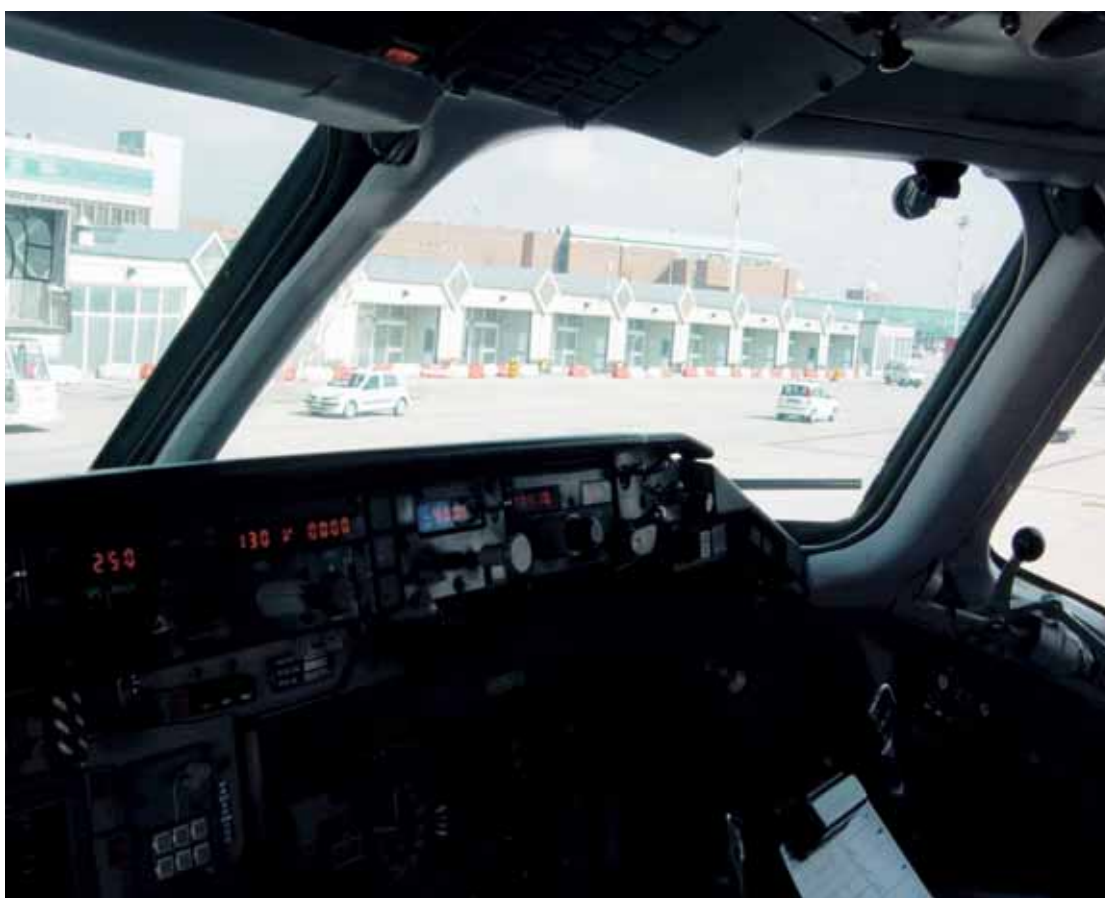
Foto 2

Visibilità del lato esterno destro dal posto di pilotaggio del comandante.
