INFORME FINAL

CIAA-ACCID-003-2003

AEROCONTINENTE

BOEING B-737-2A9

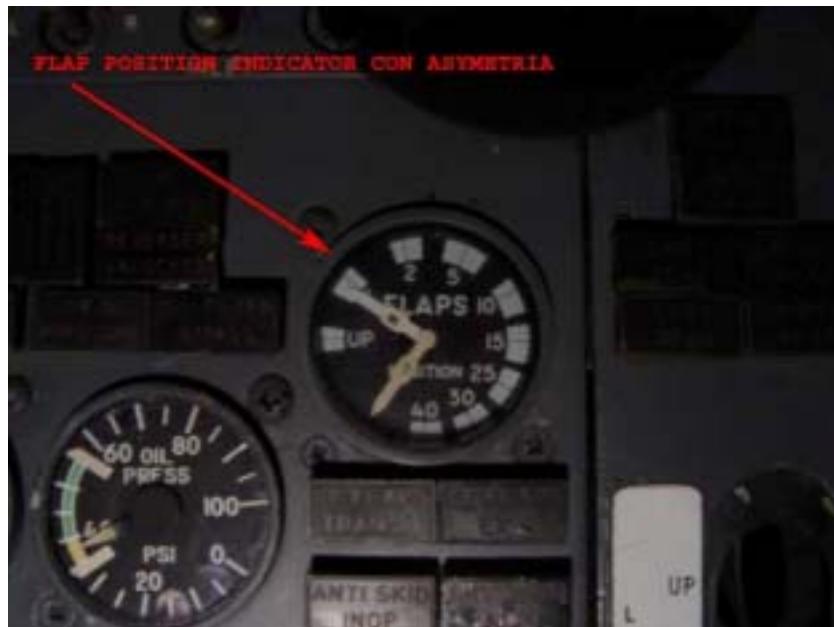
Cuando el personal de la CIAA ingresó a la cabina de mando de la aeronave accidentada, encontró que el instrumento de indicación de posición de flaps se encontraba con las agujas indicadoras separadas lo cual daría una falsa indicación de asimetría de flaps ya que físicamente se comprobará que no existía tal asimetría.

FOTO DEL FLAP POSITION INDICATOR COMO SE ENCONTRO DENTRO DE LA CABINA DE MANDO.

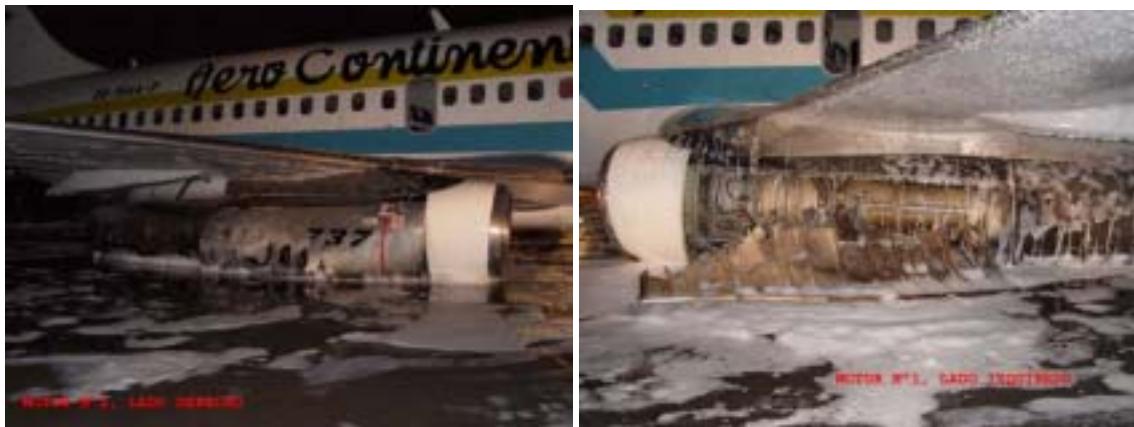
Al haberse obviado bajar los trenes de aterrizaje, el impacto de la aeronave fue absorbido por los motores los cuales quedaron dañados debido al calor generado por la fricción de estos contra la superficie de la pista de aterrizaje. Dentro de la cabina de pasajeros y debido al impacto, cayeron algunas de las mascaras de oxígeno y se desprendió uno de los mamparos del techo.

MOTORES N°2 Y N°1, ROCIADOS EN ESPUMA RETARDANTE.

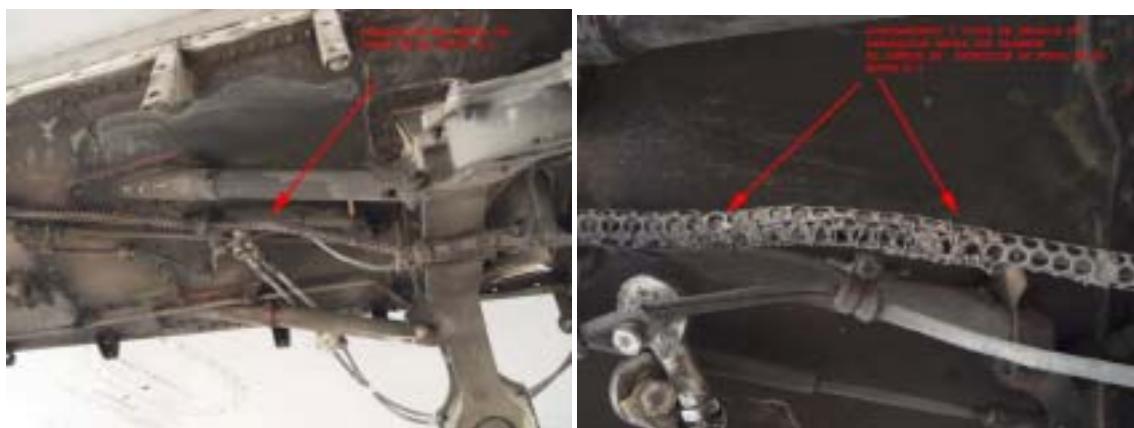
Durante la remoción de los motores de la aeronave se pudo observar que en el motor N°2 existía una reparación en el tubo del sensor de indicación de fuego, la cual durante el impacto podría haber contribuido a la activación de la alarma de fuego en dicho motor.

SENSOR DE INDICACIÓN DE FUEGO EN EL MOTOR N°2 Y DETALLE DE REPARACIÓN.

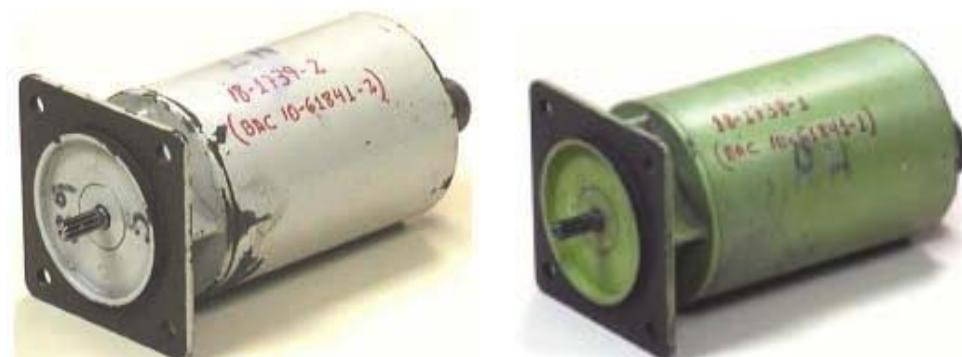
Durante la etapa de descenso la tripulación detectó asimetría de flaps pero solamente fue una falla de indicación y no una falla real ya que en tierra se pudo comprobar que ambos flaps se encontraban en la posición de 01°. Al separarse las agujas del indicador de posición de flaps en más de 08°, el circuito comparador envía una señal de apagado de la presión hidráulica al flap drive unit lo que ocasiona que los flaps dejen de moverse y que la tripulación tenga que hacer uso de los procedimientos indicados en su QRH.

Se determinó que la fuente de la alta resistencia se origina en el bobinado dentro del synchro transmisor. Durante las pruebas esta condición causo que ocurriese una anomalía en la señal de salida al indicador.

FLAP POSITION TRANSMITTERS LADO IZQUIERDO (LH) Y LADO DERECHO (RH).

- 1.** La indicación de asimetría de flaps, debido a una falla de indicación en el Flap Position Indicator ocasionado por una alta resistencia eléctrica que se origina en el bobinado dentro del synchro transmisor del Flap Position Transmitter del lado derecho.

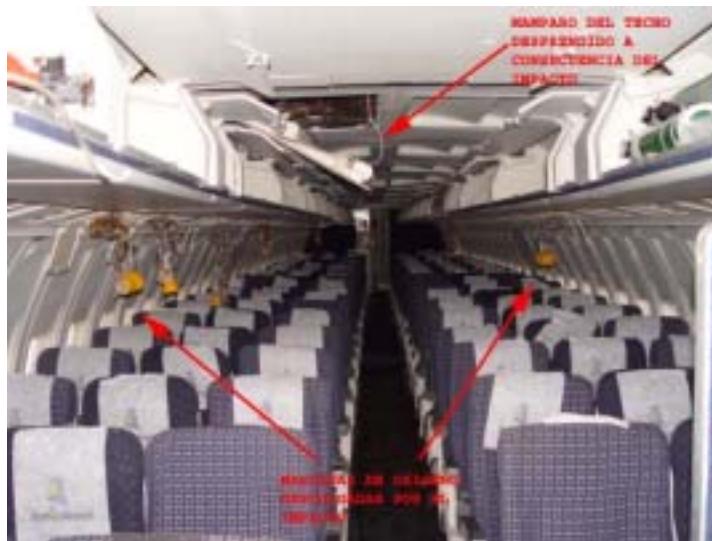
Al haberse obviado bajar los trenes de aterrizaje, el impacto de la aeronave fue absorbido por los motores los cuales quedaron dañados debido al calor generado por la fricción de estos contra la superficie de la pista de aterrizaje. Dentro de la cabina de pasajeros y debido al impacto, cayeron algunas máscaras de oxígeno y se desprendió uno de los mamparos del techo.

VISTA DE LA CABINA DE PASAJEROS Y DAÑOS OCASIONADOS POR EL ATERRIZAJE CON EL TREN RETRAÍDO.

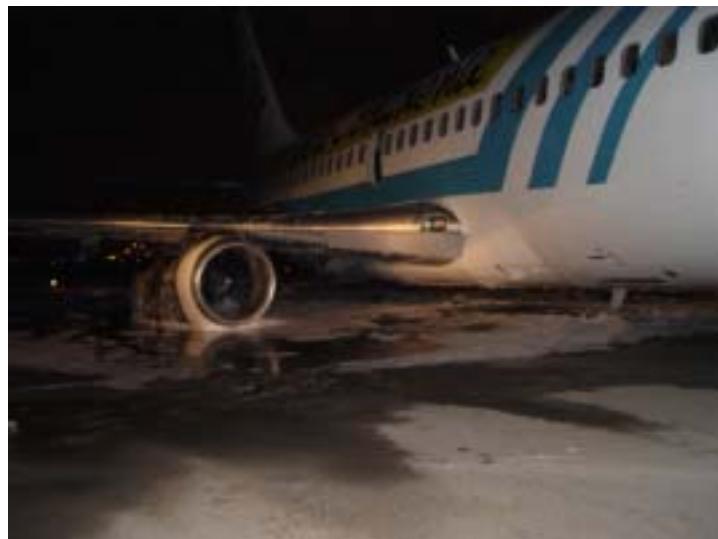
POSICIÓN FINAL DE LA AERONAVE OB-1544-P CON TRENES DE ATERRIZAJE RETRAÍDOS.

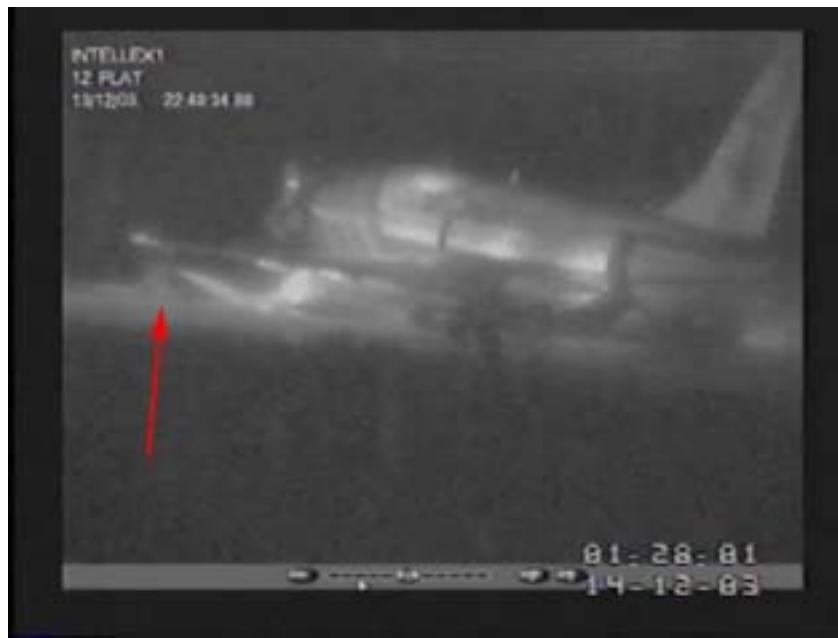
FOTOGRAFIA DE LA EVACUACIÓN, LA FLECHA NOS INDICA A UN BOMBERO DEL SEI EL CUAL PROcede A ENFRIAR EL MOTOR N°1 DE LA AERONAVE.

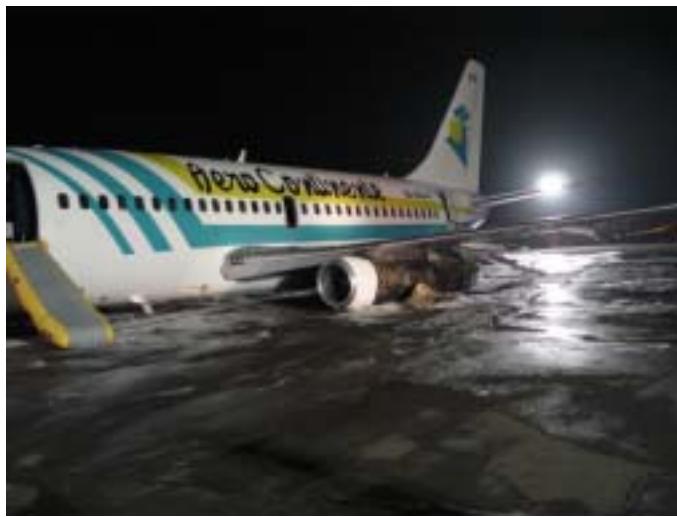
TODAS LAS PUERTAS Y SALIDA DE EMERGENCIA DEL LADO IZQUIERDO HAN SIDO UTILIZADAS.

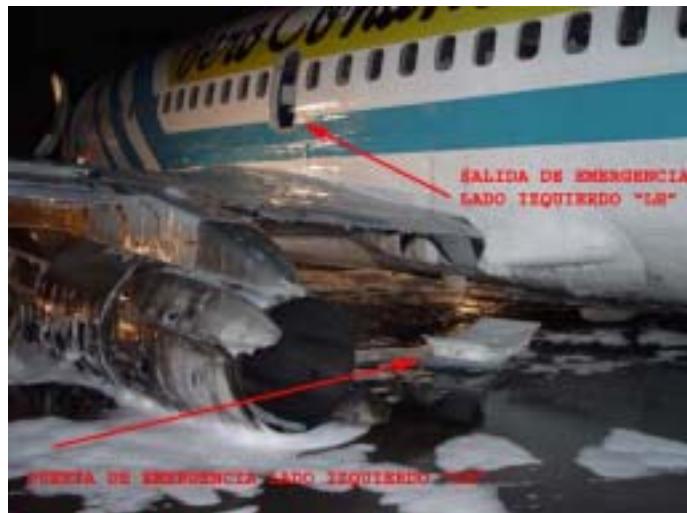
PUERTA DE EMERGENCIA DEL LADO IZQUIERDO (LH) EN EL SUELO LUEGO DE LA EVACUACIÓN.
