Bureau enquêtes accidents Défense

RAPPORT PUBLIC D'ENQUETE TECHNIQUE

BEAD-A-2004-012-A

– **Type :** C 160 R Transall

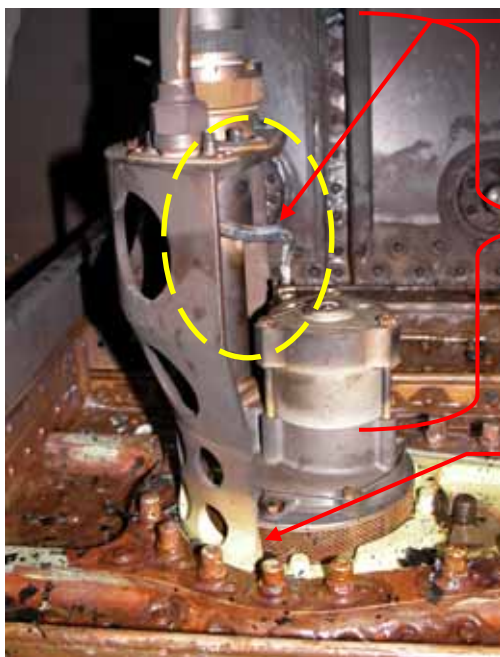
Partie immergée / émergée de la pompe carburant

Absence de noircissement : zone immergée dans le carburant.

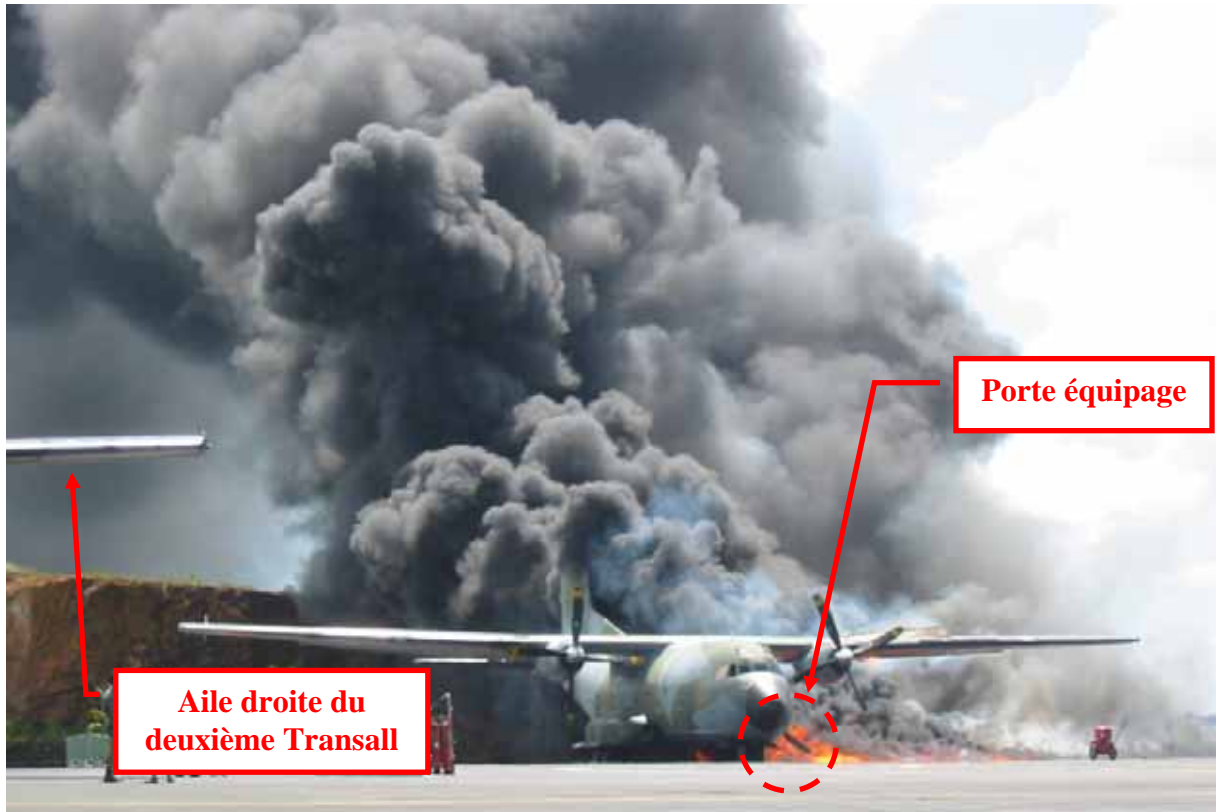
*Le vent pousse les flammes vers l'arrière de l'avion
(l'équipage a déjà évacué l'appareil)*

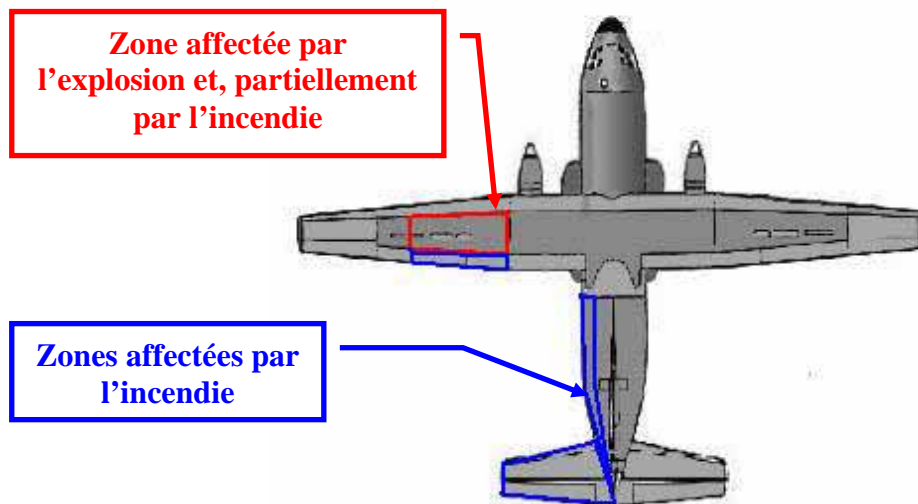
Répartition des dégâts

L'examen visuel des dégâts montre qu'il y a eu explosion du réservoir A de l'aile gauche, puis inflammation du carburant qui s'est écoulé sur le parking.

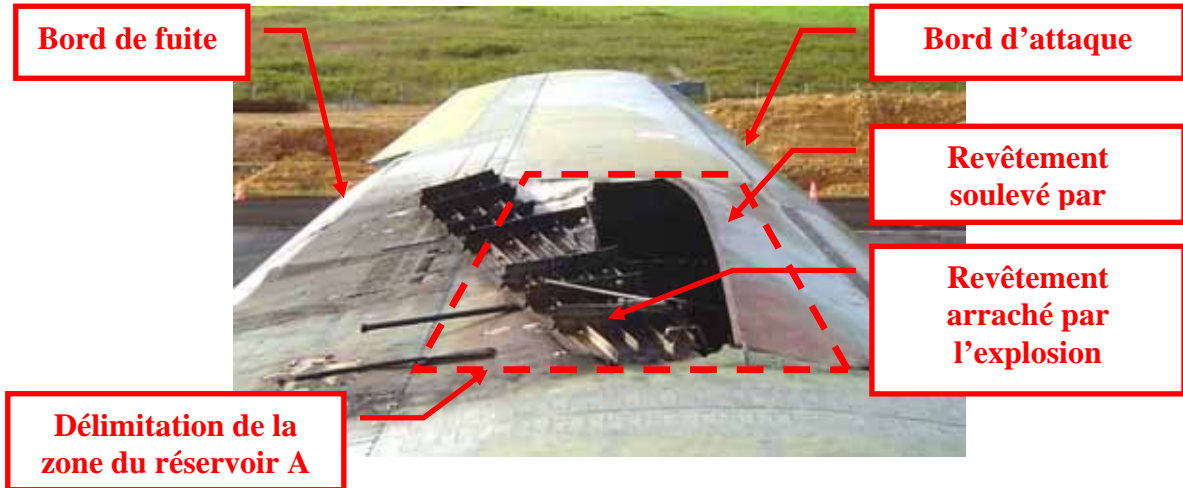
Seul le réservoir A gauche est endommagé par l'explosion.

Le revêtement du réservoir a été arraché vers l'extérieur sur l'extrados.

Extrados de l'aile gauche
Les dégâts sont circonscrits au réservoir A

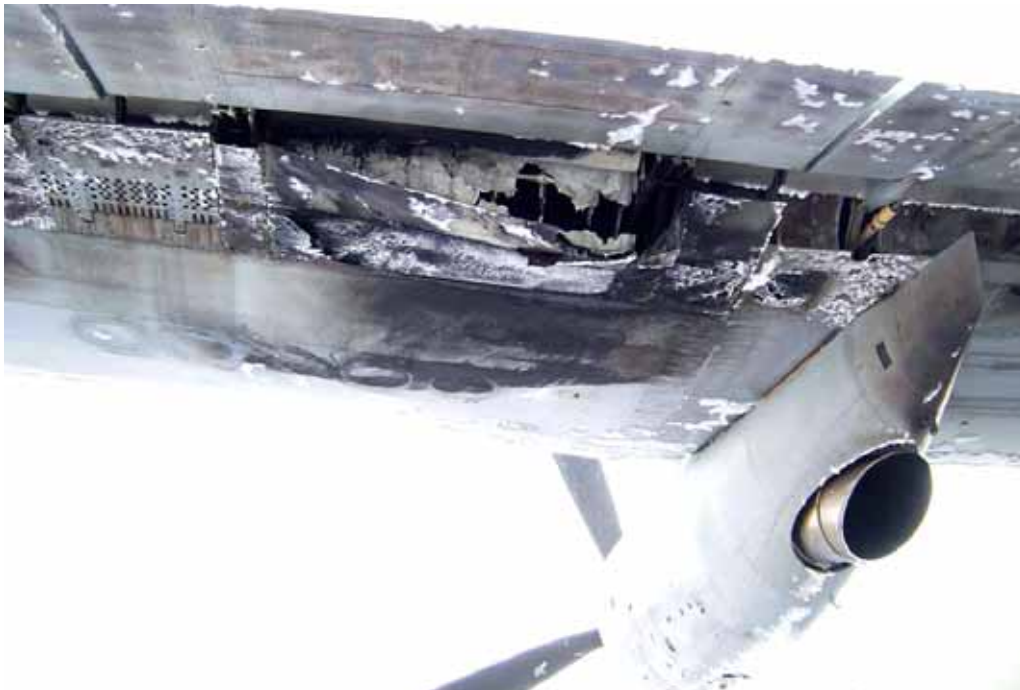
Vue de l'intrados
Le réservoir est perforé et brûlé

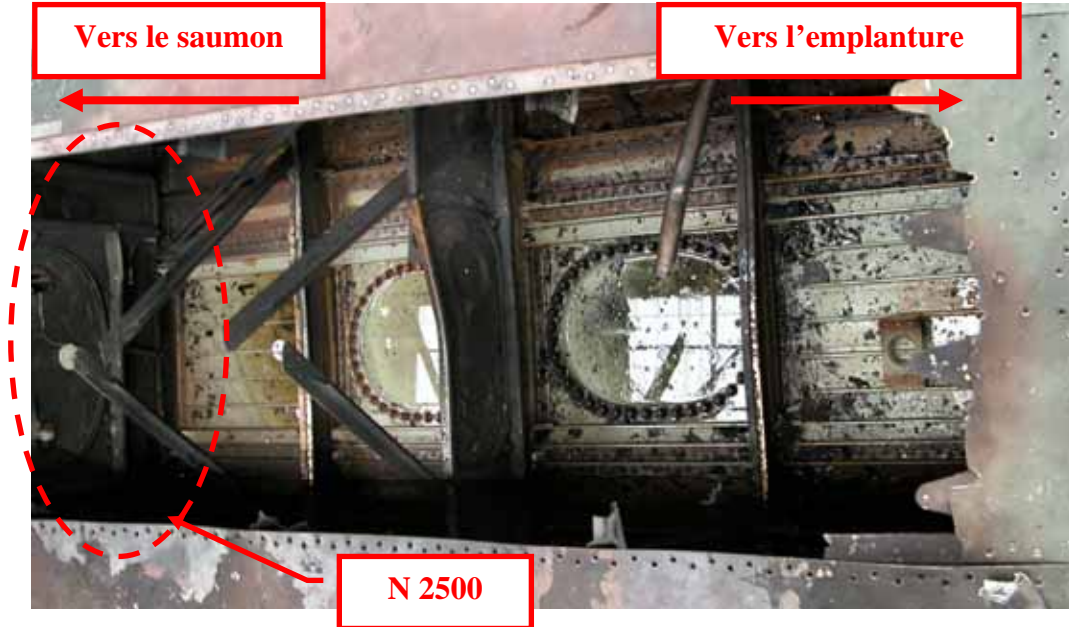
Vue de dessus

L'intérieur du réservoir est soufflé par l'explosion. Les déformations vont de l'emplanture vers le saumon.

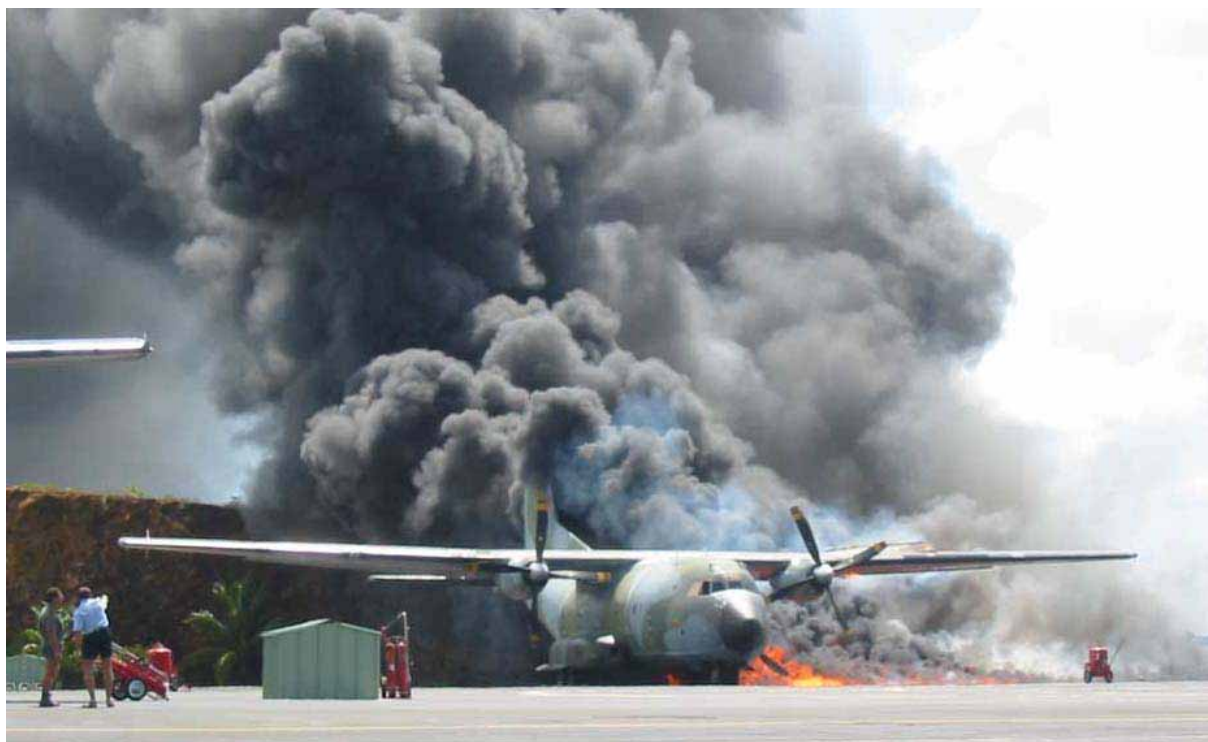
L'explosion embrase le carburant présent dans le réservoir et provoque la fissuration du longeron arrière. Le carburant enflammé s'écoule par ces fissures sur le parking.

Vue de l'incendie – photo prise après évacuation de l'équipage (moteurs coupés)

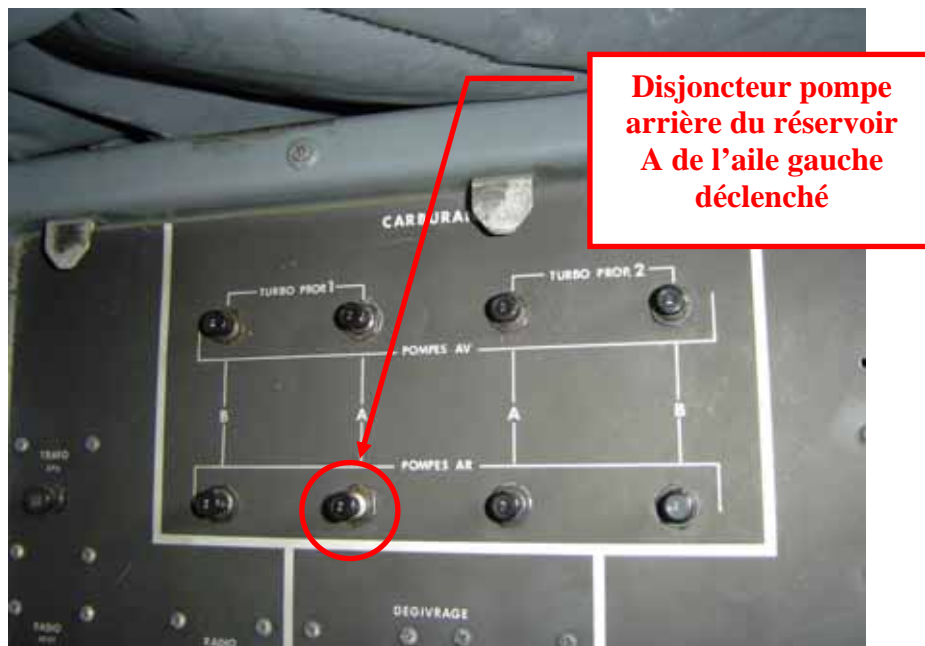
Position des disjoncteurs des huit pompes carburant

- Tous les robinets carburant sont sur la position « fermé ».
- La barrette de *crash* est abaissée.
- Les interrupteurs des huit pompes carburant sont sur « marche ».
- Le disjoncteur de la pompe arrière du réservoir A gauche est déclenché²¹ (les autres enclenchés).

²¹ L'analyse de l'accident démontrera que cela constitue une conséquence de l'accident et non une cause.

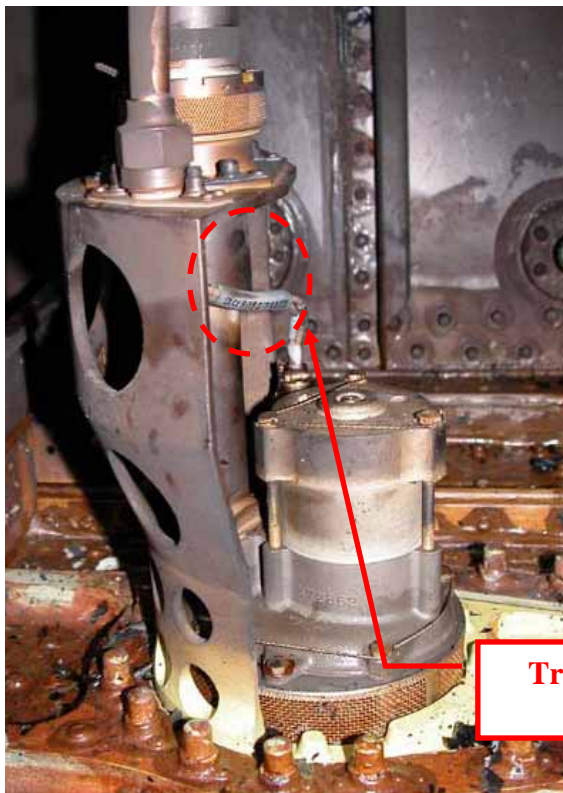
Observation de la pompe encore montée dans le réservoir

- Aucun projectile n'a pénétré le réservoir. L'origine de l'amorçage de la réaction explosive est interne au réservoir.
- Le sens des déformations désigne la zone de la pompe avant comme départ de l'explosion.
- Une trace s'apparentant à une trace d'arc électrique est constatée sur la pipe de refoulement de la pompe avant en regard du câble d'alimentation électrique. Cette trace est située sur une partie de la pompe restée émergée par le plein à une tonne.

Le résultat de ces expertises permet de mettre hors de cause chacun de ces éléments, à l'exception du câble d'alimentation électrique de la pompe avant. Pour ce dernier, l'expertise réalisée confirme qu'un arc électrique s'est produit entre le câble et la pipe de refoulement du carburant de la pompe.

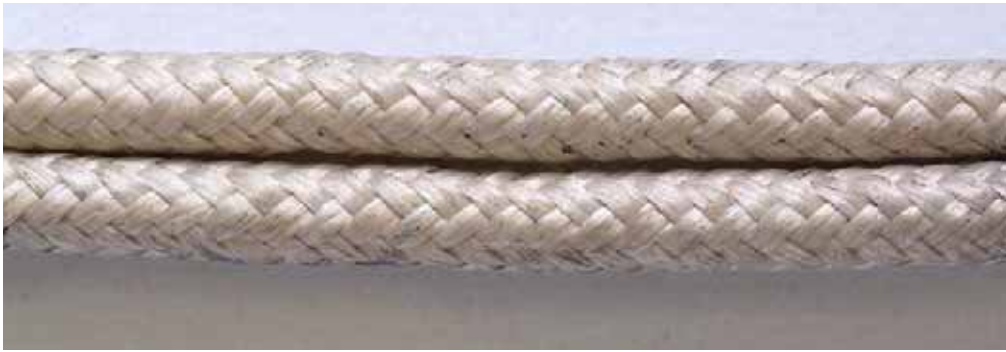
Aspect tressé du type 2000B

Les câbles FILOTEX 2000B présentent des caractéristiques de porosité électrique accentuées par un défaut d'étanchéité.

- L'apparition de l'arc électrique est causée par un défaut de rigidité diélectrique du câble électrique utilisé (FILOTEX 2000B).
- Ce défaut de rigidité diélectrique tient à la nature de sa gaine isolante :

- ⇒ celle-ci n'est pas conçue pour assurer une absolue étanchéité. De fait, ce type de câble présente des caractéristiques de porosité laissant passer un courant de fuite, accentué ici par la présence de kérosène,

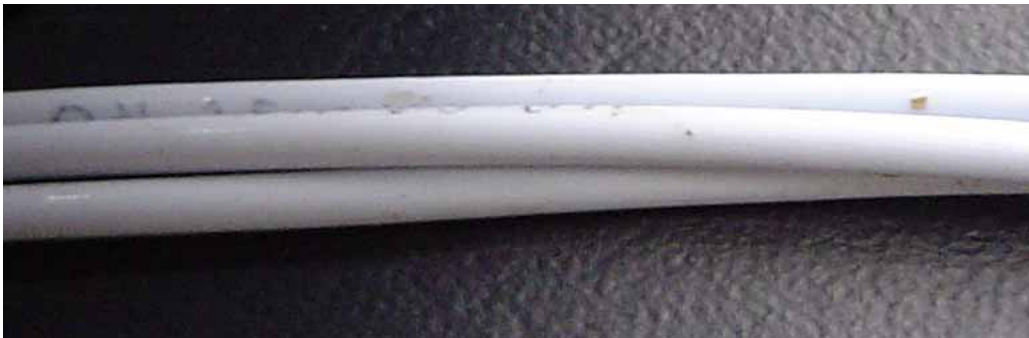
Aspect lisse et imperméable du type 2100

Nota : des tests similaires démontrent que les câbles FILOTEX 2100 ne présentent pas ces défauts.
