SKÝRSLA UM FLUGSLYS

M-03904/AIG-17

**TF-ELH
Dornier DO-228-201
Siglufjarðarflugvöllur
23. júní 2004**

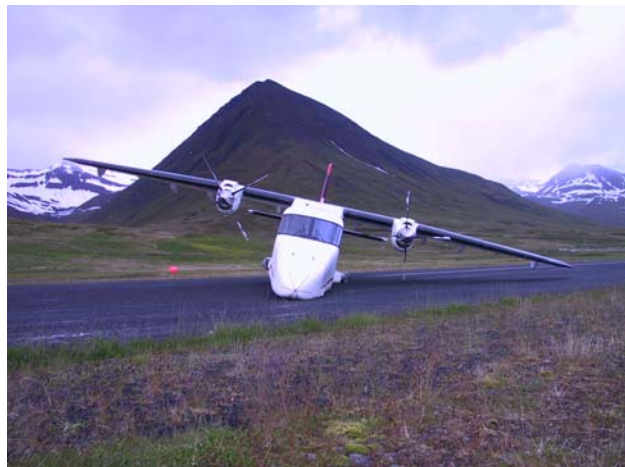
Flugvélin rann um það bil 280 metra eftir flugbrautinni þar til hún

stöðvaðist. Engin meiðsl urðu á áhöfn og athugaði hún hvort einhver eldur hefði kviknað en svo var ekki. Áhöfnin slökkti þá á hreyflunum og yfirgaf flugvélin. Vængbörð voru þá uppi. Áhöfnin studdist ekki við gátlista fyrir þessa landingu.

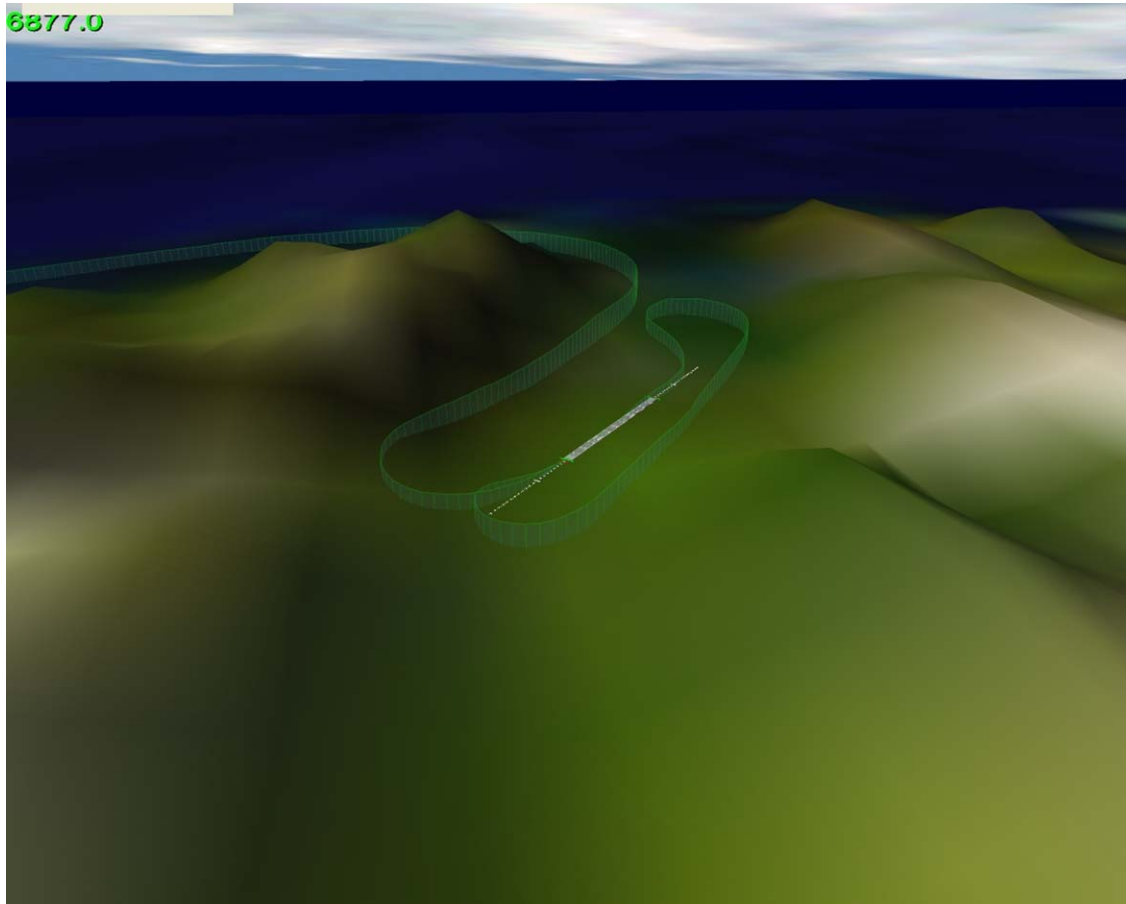
Á myndinni hér að neðan má sjá feril flugvélarinnar þar til hún stöðvaðist á flugbrautinni. Ferillinn er byggður á gögnum úr ferðritanum.

Mynd 1. Á myndinni hér að ofan má sjá feril sem byggir á flugritagögnum. Vert er að benda á að landslagið í myndinni er ekki nákvæmt og aðeins haft til viðmiðunar.
