RELAZIONE D'INCHIESTA

**INCIDENTE
occorso all'aeromobile
Lockheed L-382G marche 7T-VHG,
in prossimità di Piacenza,
13 agosto 2006**

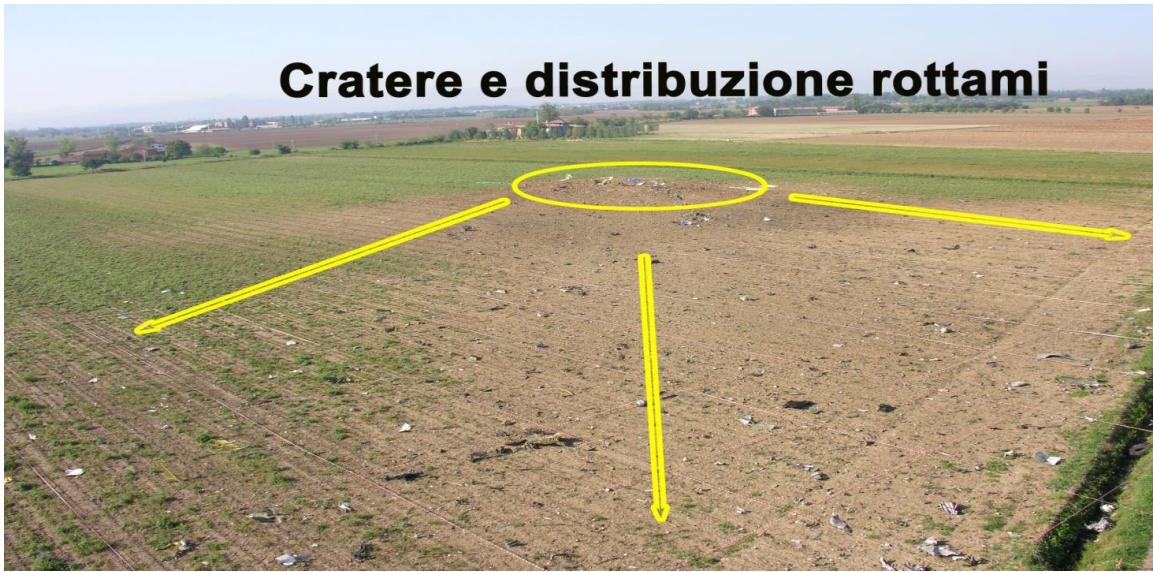
L'aeromobile ha impattato il suolo e si è disintegrato, proiettando rottami in un arco approssimativo di 80° (foto 1). Alcuni di questi rottami sono stati rinvenuti fino ad un chilometro di distanza dal punto d'impatto.

Foto 1: luogo dell'impatto.

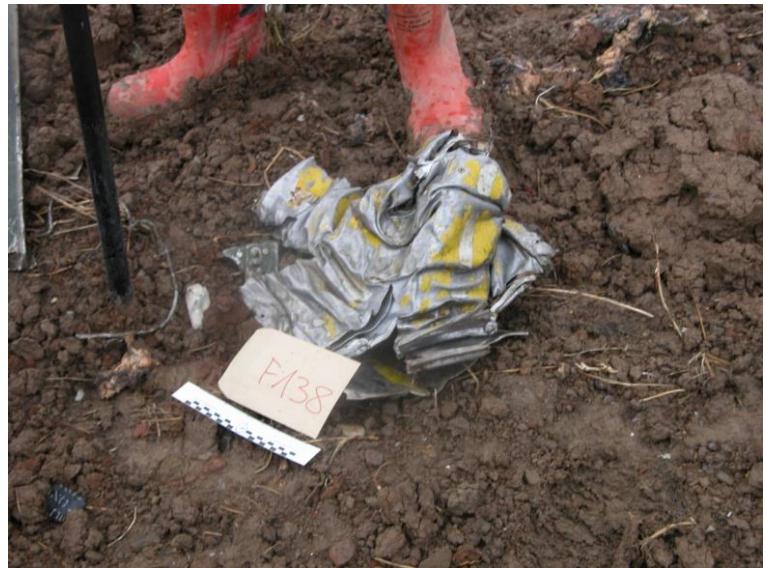
Foto 11: FDR fotografato il 17 agosto 2006 nel luogo dell'incidente.

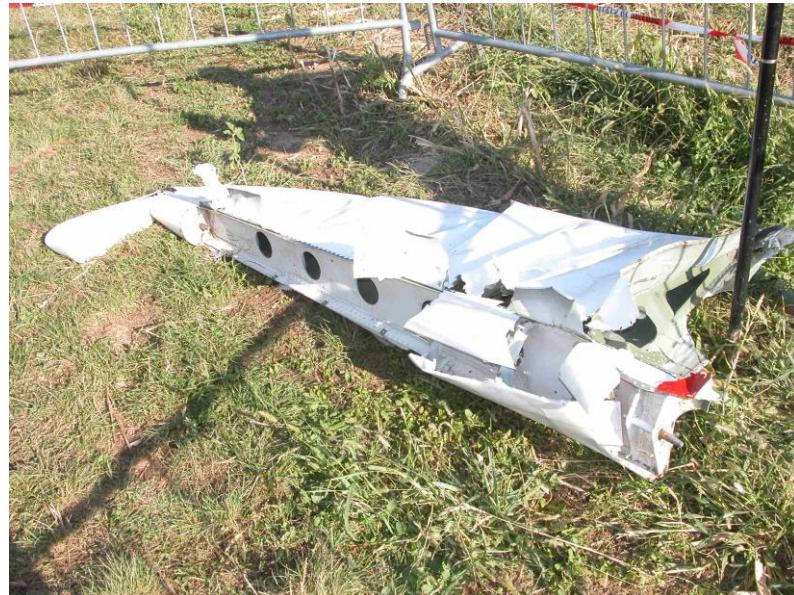
Foto 24: parte superiore del timone di direzione.

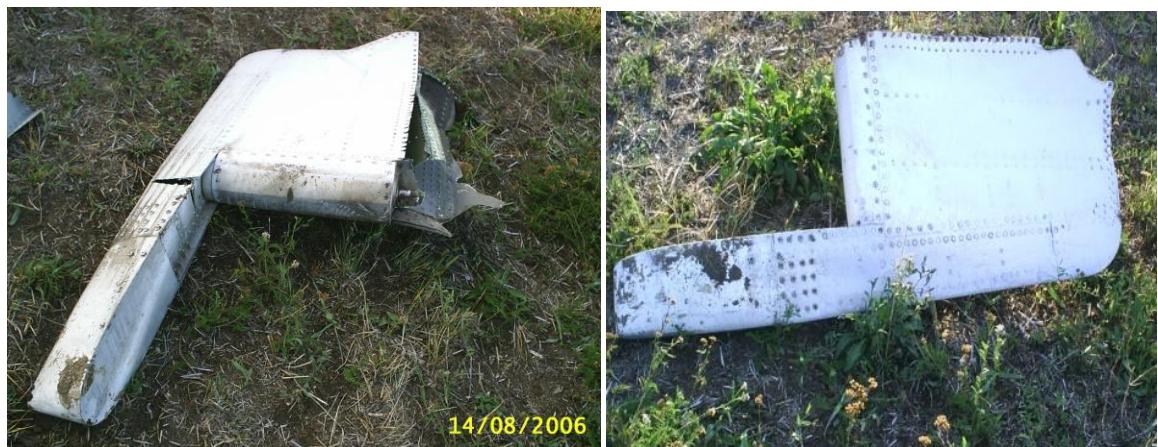
Foto 25 e 26: a sinistra, frammento del terminale equilibratore lato destro; a destra, frammento del terminale equilibratore lato sinistro.

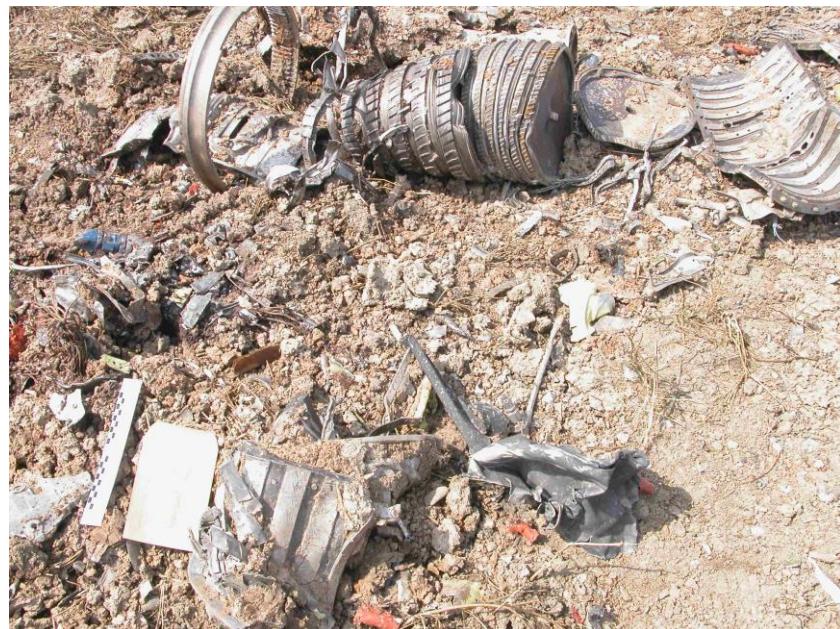
I 4 gruppi motopropulsori (vedi, ad esempio, foto 27) e le relative pale dell'elica sono stati rinvenuti completamente distrutti.

Foto 27: frammenti di uno dei motori.

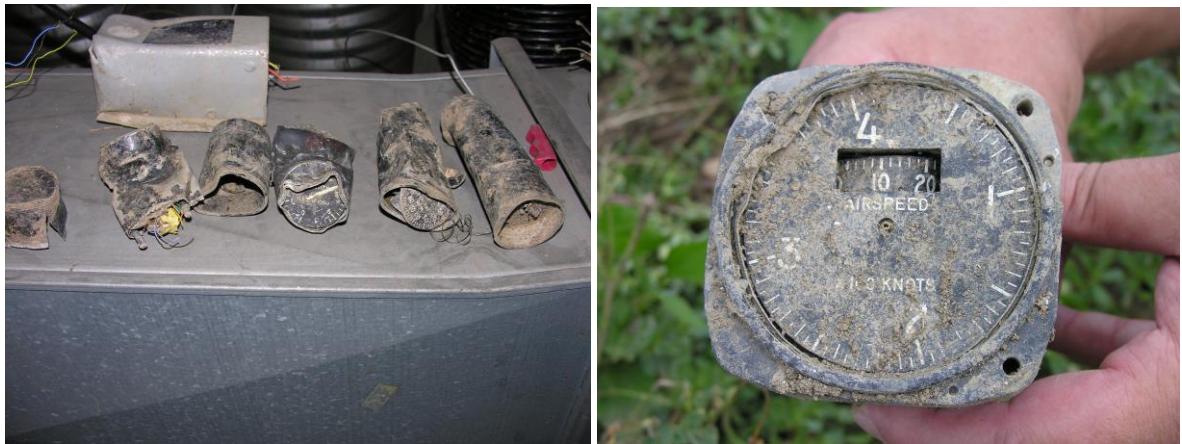
L'abitacolo del velivolo era inesistente, essendosi disintegrato al momento dell'impatto. È stato tuttavia possibile recuperare alcuni strumenti (foto 28 e 29), che si presentavano deformati.

Foto 28 e 29: alcuni degli strumenti recuperati.

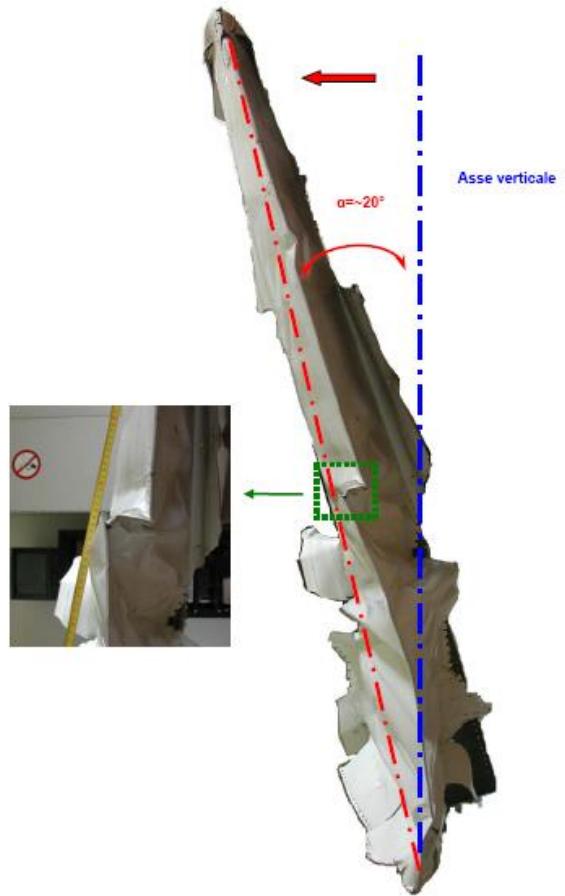
Per quanto concerne gli accertamenti sulle due parti terminali dell'equilibratore e sul frammento del timone di direzione, staccatisi in volo e rinvenuti prima del punto d'impatto, le analisi hanno accertato che la rottura di tali componenti è avvenuta per sovraccarico ed è stata provocata da sollecitazioni aerodinamiche ed inerziali non compatibili con le ordinarie condizioni di volo dell'aeromobile. Nello specifico, gli esami morfologici delle deformazioni plastiche riscontrate sul timone di direzione (foto 30 e figura 7) hanno permesso di valutare che la rottura è avvenuta per effetto di una sollecitazione a flessione antero-posteriore prodottasi con il timone inclinato verso destra.

Foto 30 e figura 7: vista, da dietro, del timone di direzione.

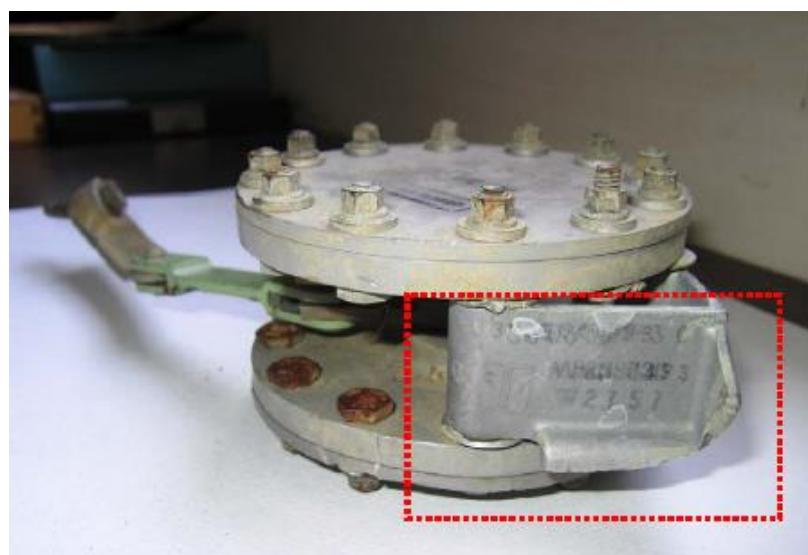
È stata altresì indagata la rottura del *bracket booster assembly* (foto 31). Tale particolare, infatti, era già stato in passato oggetto di studi da parte del costruttore del velivolo per via di pregresse rotture a fatica, che avevano portato alla sostituzione del relativo materiale costituente (da lega di alluminio A356-T6 ad acciaio inossidabile 17-4PH).

Foto 31: *bracket booster assembly* (particolare in tratteggio rosso) come rinvenuto.

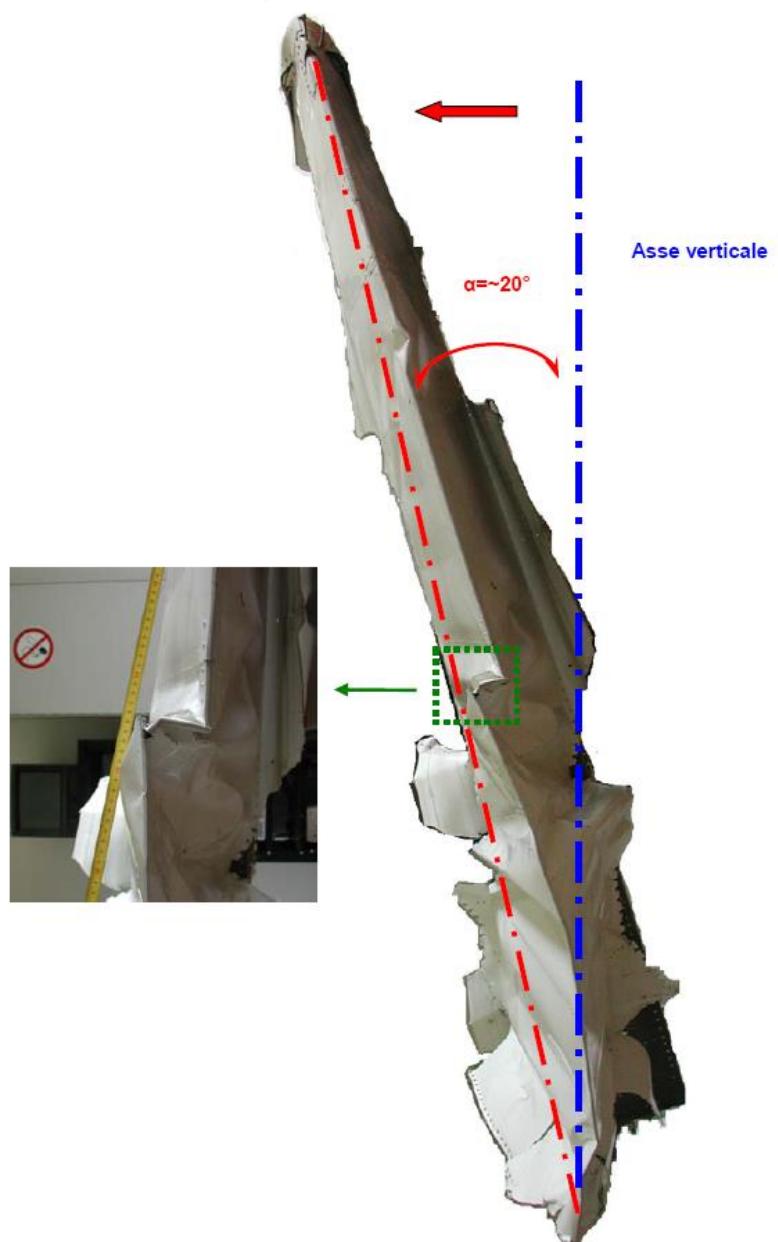
Osservando il timone dalla poppa si riscontra una deformazione flettente del timone orientata da destra verso sinistra (se consideriamo il timone allineato con lo stabilizzatore verticale - freccia rossa in Figura 16). Nel riquadro giallo, inoltre, si osserva una deformazione plastica a forma di Z da sinistra verso destra in corrispondenza del bordo d'uscita del timone, discorde alla flessione osservata sul timone.

Figura 16 – timone vista poppa

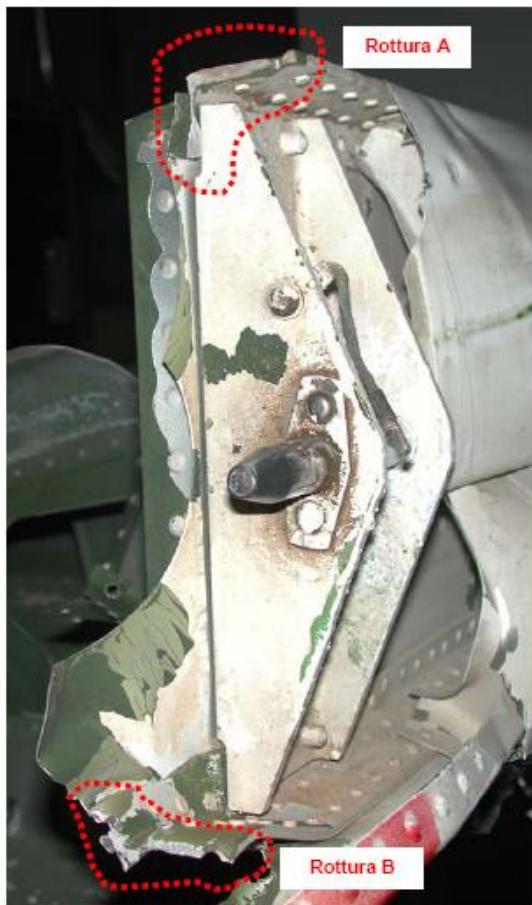
Il longherone del timone, infine, si presenta rotto in due punti (tratteggi A e B in Figura 17) situati nella zona inferiore in corrispondenza delle due flangie verticali (tratteggio rosso in Figura 18). La rottura B, in particolare, risulta deformata plasticamente nel verso concorde alla flessione da destra verso sinistra osservata sul timone (tratteggio blu e freccia rossa in Figura 19).

Figura 17 – rotture longherone timone

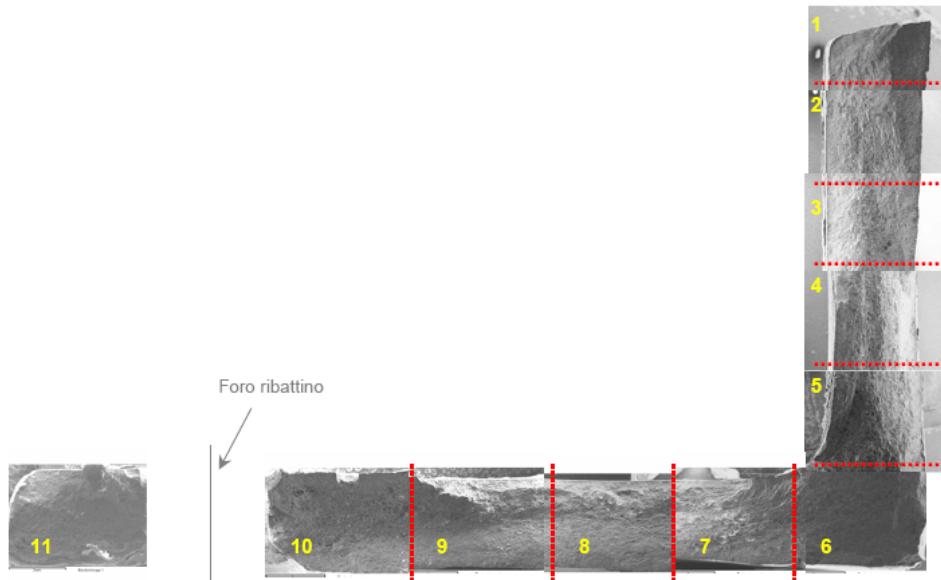
L'analisi mediante microscopio a scansione ad emissione di campo (FESEM) avvenuta suddividendo la sezione in 11 siti (Figura 25), ciascuno dei quali è stato esaminato negli spigoli (siti 1, 6, 10 e 11), nel cuore e sul bordo.

Figura 25 – superficie della rottura A

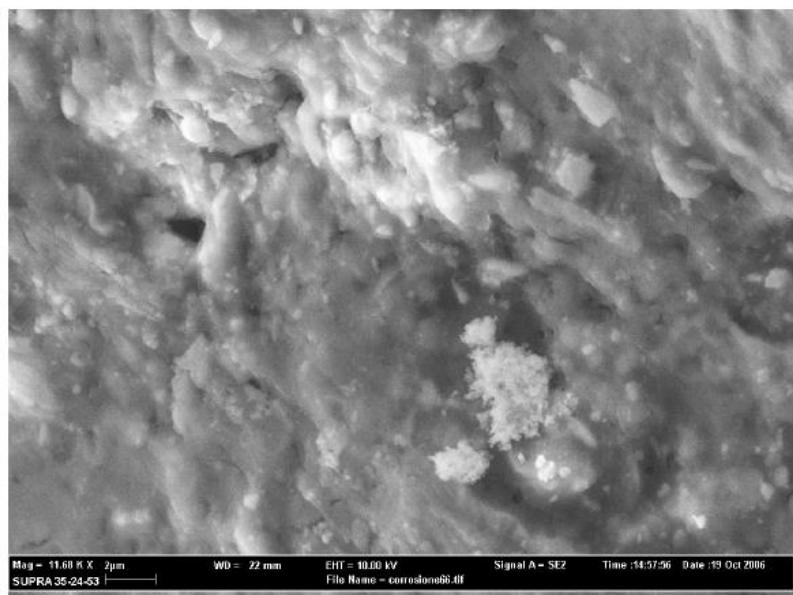
Figura 26

All'osservazione al FESEM la superficie di rottura B si presenta corrosa (Figura 26) e con numerose dimples associabili ad un meccanismo di sovraccarico (Figura 27).

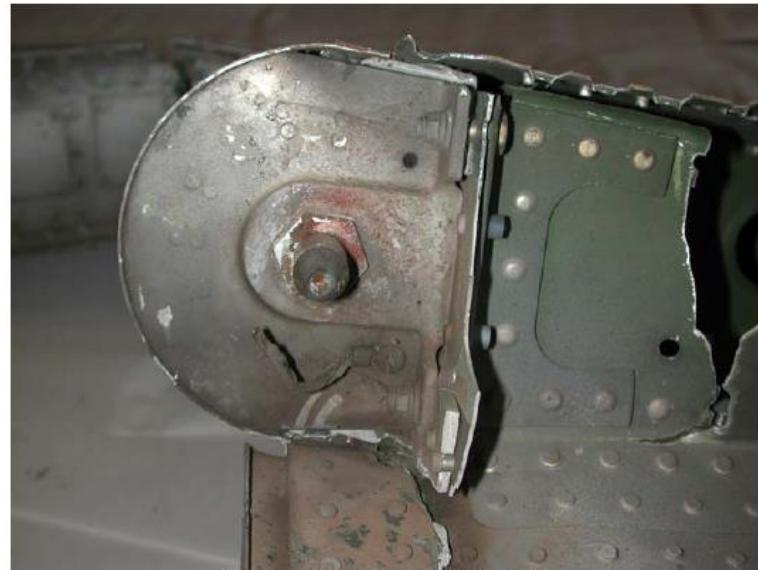
- la presenza del perno di fissaggio, esente da deformazioni plastiche, alla restante parte dell'equilibratore in corrispondenza del bordo d'entrata (Figura 4);
- la rottura della fila più interna dei fori di fissaggio sulla superficie superiore del primo pannello di rivestimento (frecce in Figura 5). In particolare, i fori si presentano deformati e strappati per effetto di una forza che agisce in senso antero-posteriore da sinistra verso destra, freccia in Figura 6, se consideriamo l'equilibratore come orientato in Figura 3. Si osserva, inoltre, una piegatura verso l'alto della porzione più interna di superficie in prossimità del bordo d'uscita (freccia verde in Figura 7);

Figura 4 – Perno di fissaggio

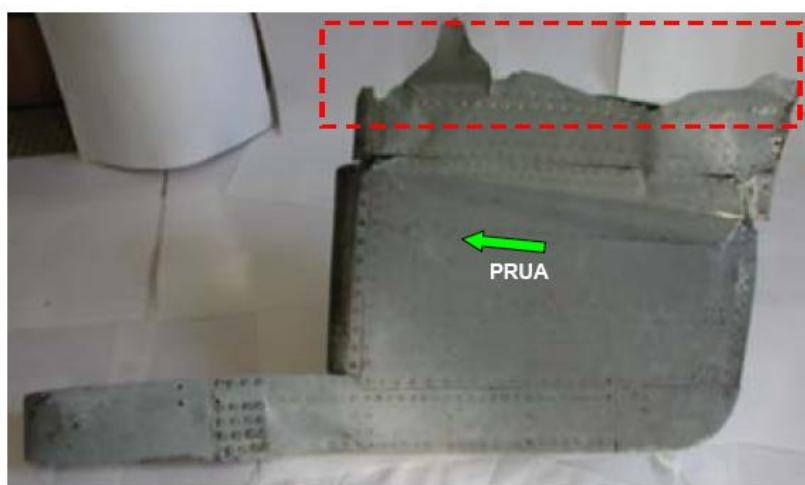
- la rottura per strappo della superficie inferiore in corrispondenza del secondo pannello di rivestimento (Figura 8). Lo strappo della superficie è avvenuto in modo irregolare;
- la deformazione plastica per compressione della superficie inferiore in prossimità della zona di fissaggio alla superficie del secondo pannello (freccia gialla in Figura 9) lungo la direttrice indicata dal tratteggio rosso in Figura 9 con conseguenti strappi alle estremità (frecce blu in Figura 9);

Figura 8 – Estremità equilibratore dx superficie inferiore

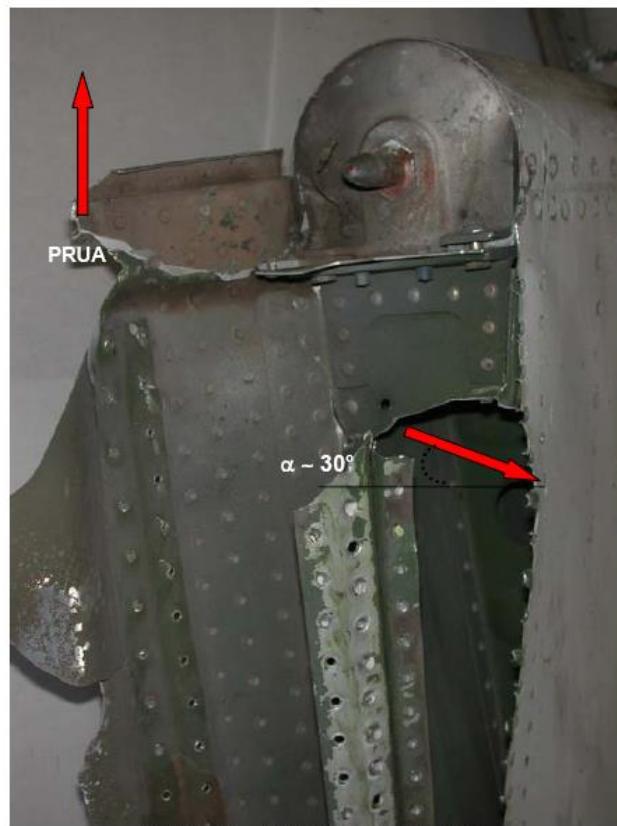
- la rottura per strappo del longherone di collegamento tra le due superfici del primo pannello (Figura 10) e delle relative flangie verticali (frecce in Figura 11 e Figura 12). In particolare, il longherone risulta strappato per effetto di una forza concorde con quella che ha causato lo strappo dei fori di fissaggio della superficie superiore;

Figura 10 – Strappo longherone

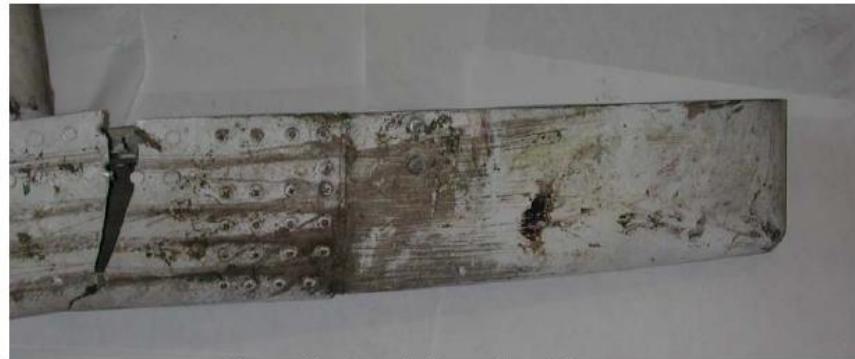
- segni di sfregamento con il terreno sulla superficie superiore della massa equilibratrice (Figura 19);
- segni di corrosione generalizzata sulla superficie inferiore della massa equilibratrice (Figura 20).

Figura 19 – Segni d'impatto col terreno

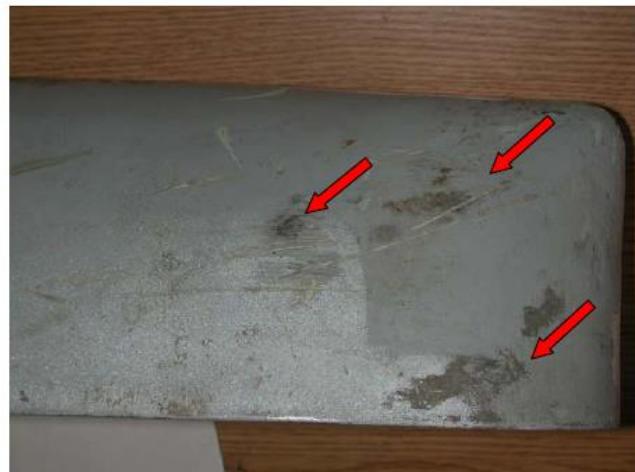
Figura 20 – Corrosione superficie inferiore massa equilibratrice

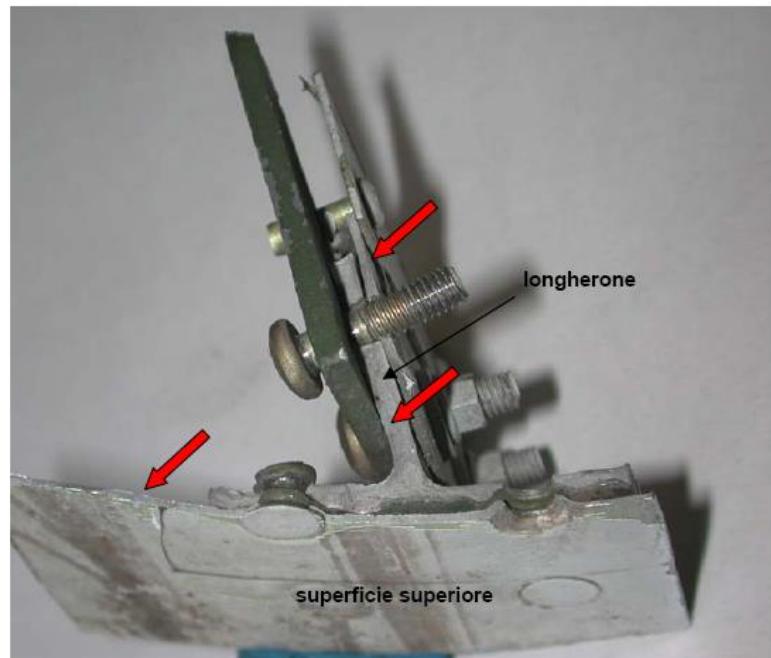
Sulle superfici di rottura della rottura trasversale, che interessa la superficie superiore dell'estremità del pannello ed il longherone di collegamento, si osservano diversi piani inclinati a 45° (frecce rosse in Figura 21). L'osservazione delle stesse mediante microscopia elettronica FESEM ha evidenziato la presenza di microbuche parzialmente corrose associabili ad un meccanismo della rottura avvenuto per sovraccarico (Figura 22).

Figura 21 – Particolare rottura trasversale

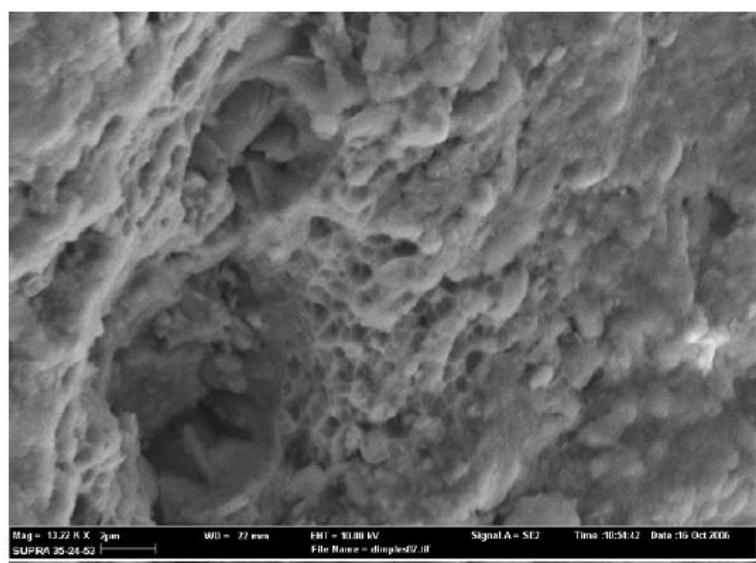
Figura 22 – Microbuche parzialmente corrosse

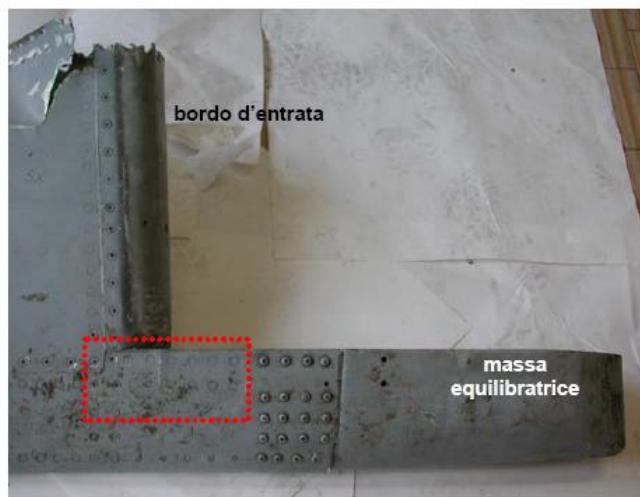
- deformazione plastica per trazione sulla superficie inferiore dell'estremità del semiequilibratore a ridozzo della massa equilibratrice (Figura 30);
- deformazione plastica per impatto sulla superficie inferiore della massa equilibratrice in corrispondenza dello spigolo (freccia gialla in Figura 31). L'impatto è avvenuto con un angolo di circa 20° rispetto all'asse longitudinale del semiequilibratore;
- corrosione generalizzata associata ad una grossolana riparazione e ripitturazione sulla superficie superiore della massa equilibratrice (frecce rosse in Figura 31).

Figura 30 – Trazione superficie inferiore

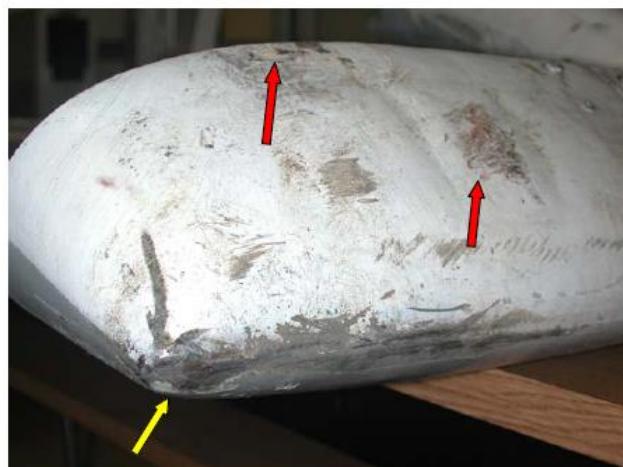
Figura 31 – Segni d'impatto e corrosione su massa equilibratrice

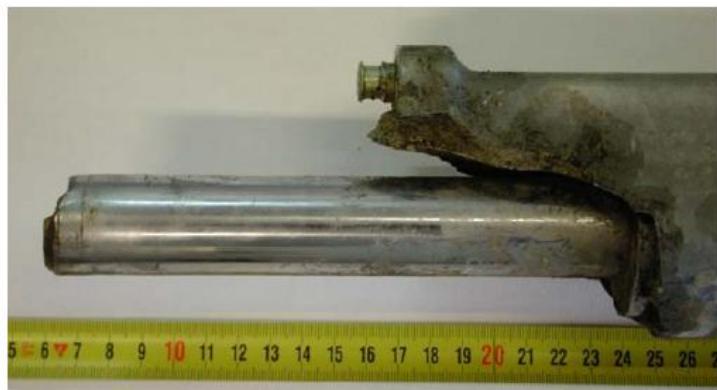
Sul particolare si osserva la rottura di parte del case e dell'estremità dell'asta di scorrimento, frecce in Figura 34 e dettaglio in Figura 35. In particolare, la superficie di rottura del case non presenta evidenti deformazioni plastiche (particolare in Figura 36). La stessa risulta tuttavia costituita da diversi piani inclinati a 45° e ricoperta da prodotti di corrosione arancione associabili alla presenza di idrossidi. L'asta presenta una evidente deformazione plastica all'estremità (Figura 37) e risulta anch'essa costituita da piani inclinati a 45° e ricoperta da prodotti di corrosione arancione.

Figura 35 – Particolare rottura asta e case

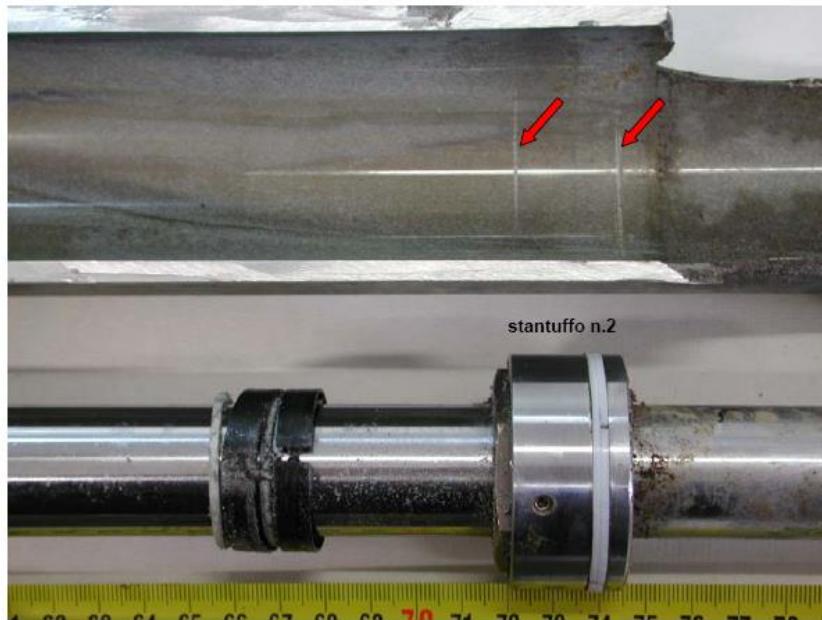
Figura 40 – Ammaccature su case

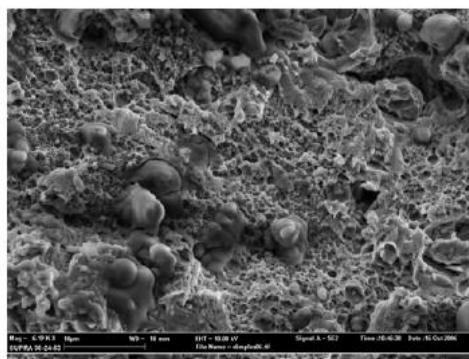
L'osservazione mediante microscopia elettronica a scansione ad effetto di campo (FESEM) della superficie di rottura ha messo in evidenza la presenza di microbuche parzialmente corrose tipiche di una rottura avvenuta per sovraccarico (Figura 46).

Figura 46 – Microbuche parzialmente corrose

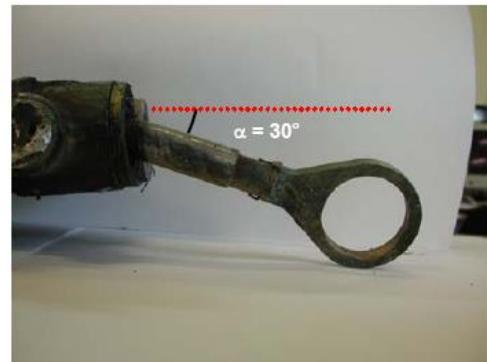
Figura 60 – Deformazione asta case n.2

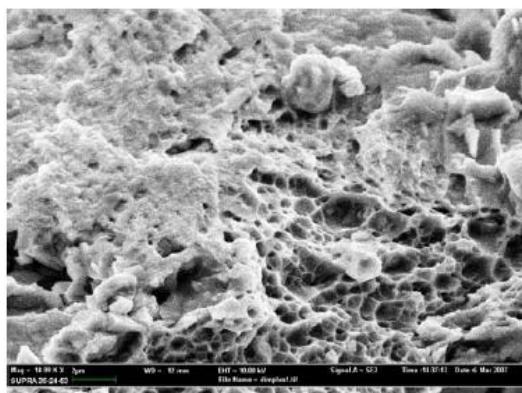
Figura 67 – Microbuche asta case n.2

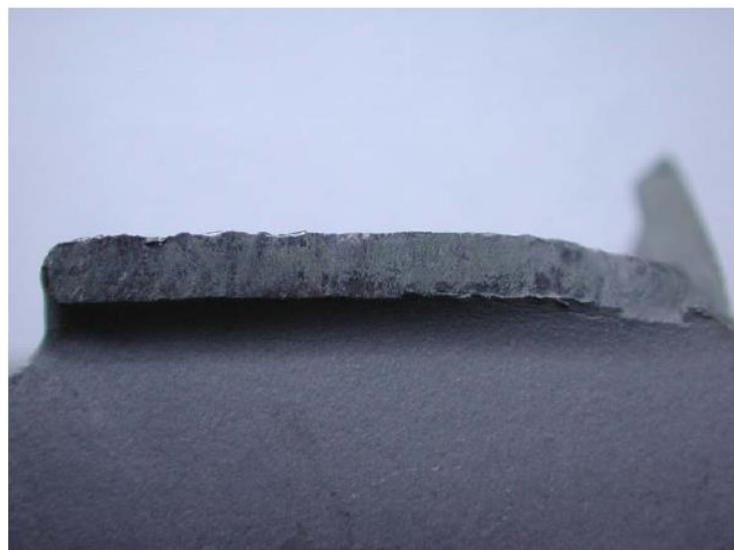
Figura 6 – Superficie di rottura curvatura raccordo

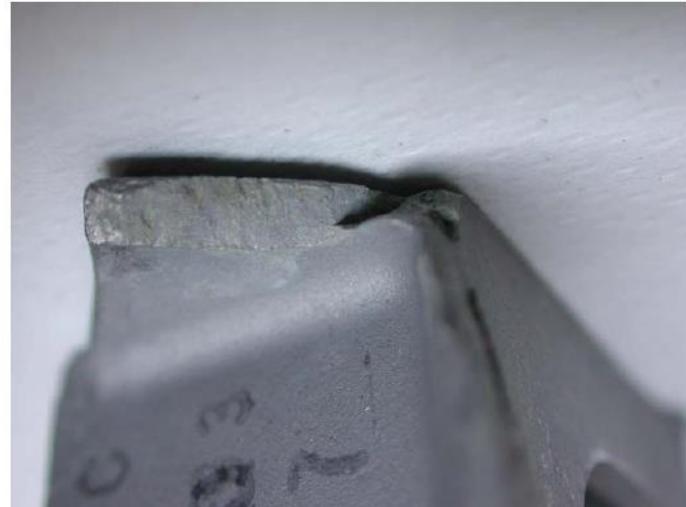
Figura 7 – Superficie di rottura zona rinforzo

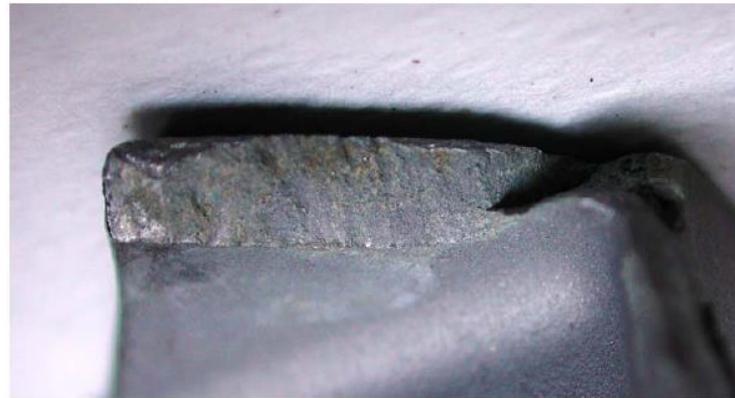
Figura 9 – Corrosione su zona rinforzo

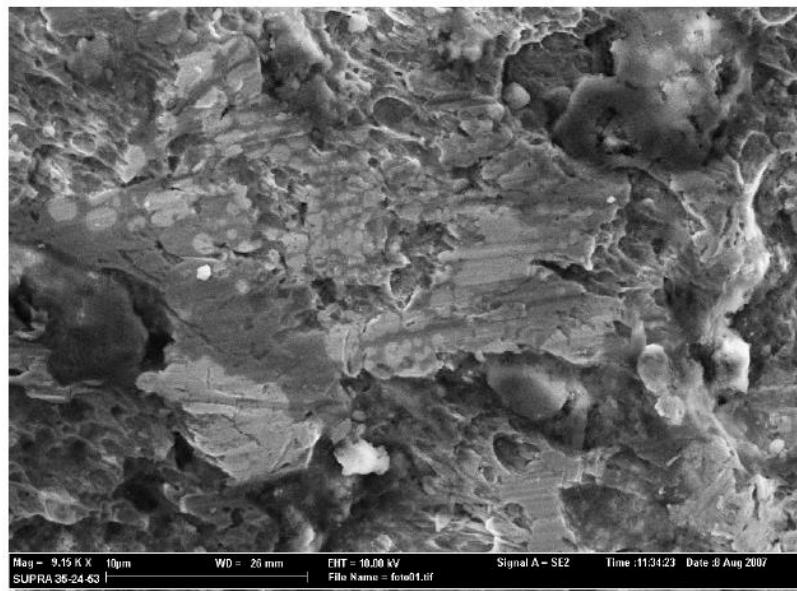
Figura 10 – Superficie di rottura curvatura raccordo

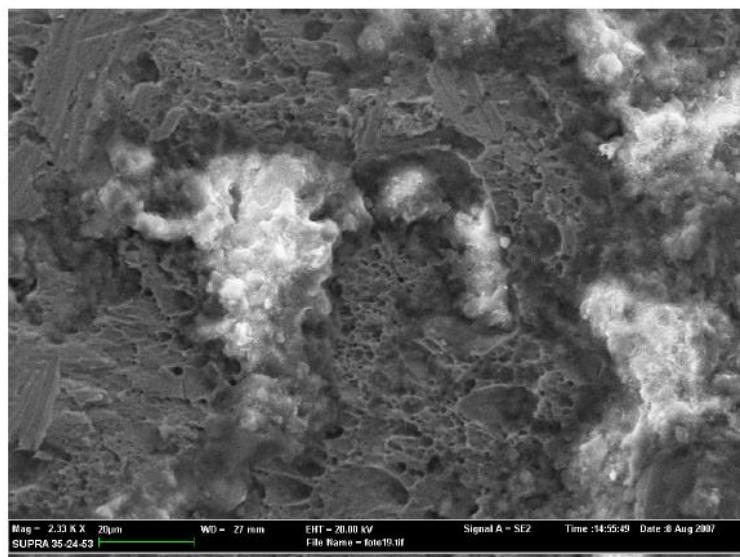
Figura 12 – Superficie di rottura lato rinforzo
