RELAZIONE D'INCHIESTA

INCIDENTE
occorso all'aeromobile
PA-46-310P "Malibu" marche di identificazione D-EJMV,
in località Le Solane, Isola d'Elba (LI),
16 luglio 2006

INCIDENTE
aeromobile Piper PA-46-310P “Malibu” marche D-EJMV

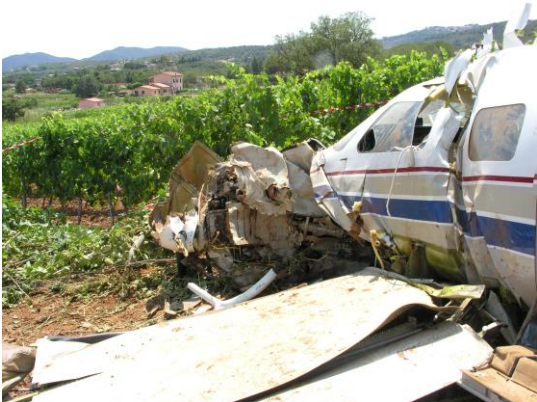
La fusoliera giaceva orientata per circa 190/210°, con il muso rivolto verso la pista dell'aeroporto. La parte anteriore della cabina di pilotaggio era stata distrutta dall'impatto, mentre la parte posteriore si presentava deformata, ma sostanzialmente

Foto 1: parte anteriore del relitto del D-EJMV.

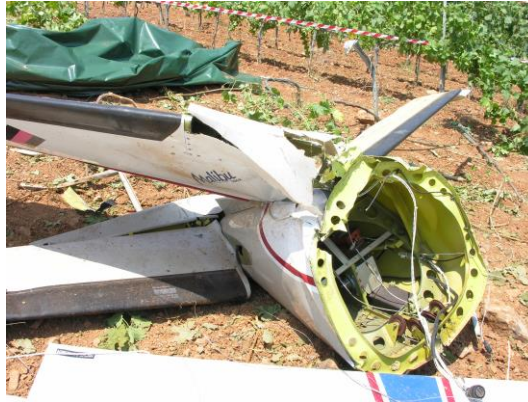
Il cono di coda si era parzialmente staccato e giaceva sulla sinistra, formando un angolo di novanta gradi con la fusoliera.

Foto 2: cono di coda del D-EJMV.

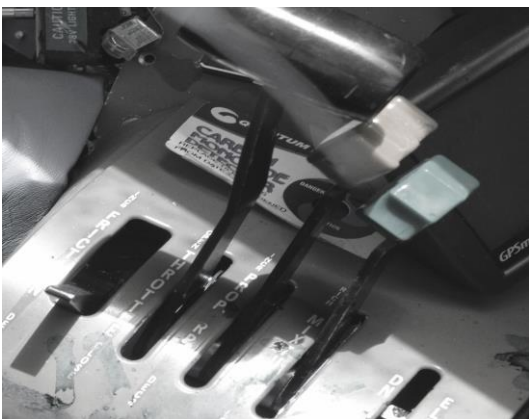
- la leva di comando dei flap era in posizione di flap retratti (in accordo alla posizione riscontrata sulle semiali);
- la posizione dei trim non era attendibile, poiché nell'impatto i cavi di comando avevano subito una trazione;
- le tre manette (*throttle-prop-mixture*) erano tutte in posizione per il decollo;
- il selettore del carburante era posizionato sul serbatoio di destra;
- il pulsante della pompa di sovralimentazione risultava distrutto;
- il selettore della presa d'aria si era strappato nell'impatto, per cui non è stato possibile determinarne la posizione;
- la leva del carrello risultava danneggiata; il carrello era in posizione retratta.

Foto 3: posizione comandi motore.

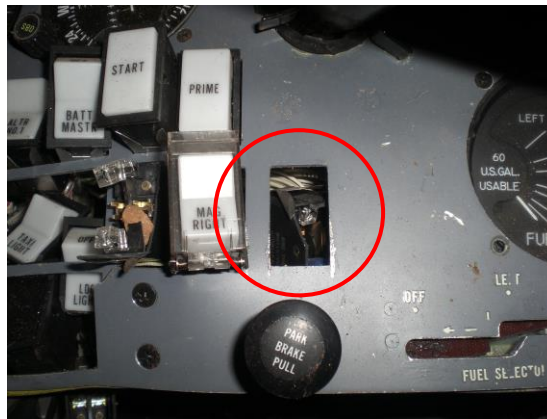
Foto 4: pulsante (distrutto) pompa di sovralimentazione.

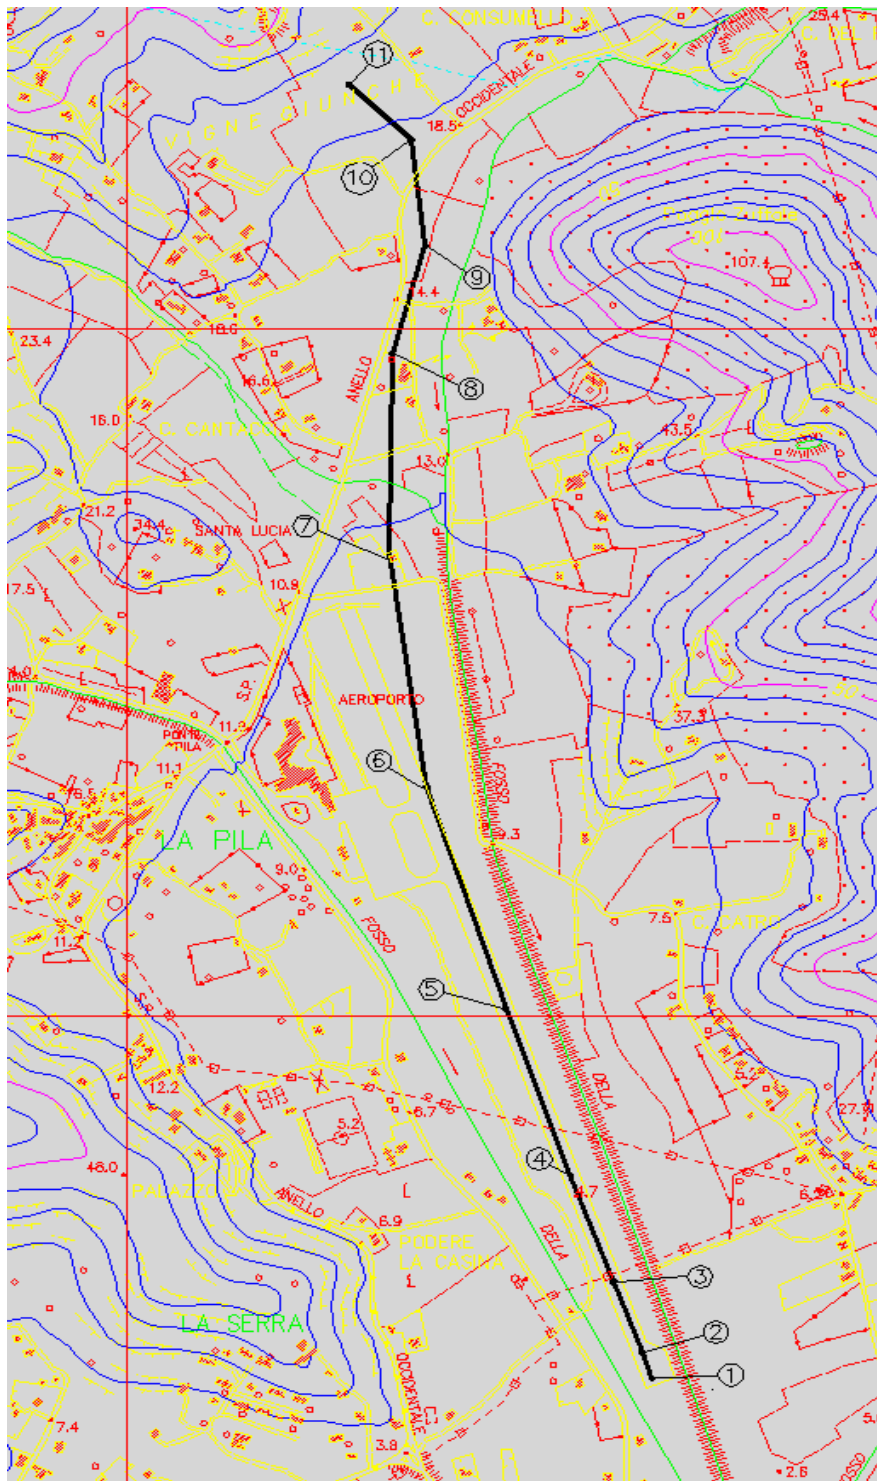
Dallo scarico dei dati dal GPS Garmin è stato possibile ricavare una serie di informazioni, che, sovrapposte ad una mappa digitale, hanno consentito di visualizzare (figura 2 in allegato "A") il percorso volato dal velivolo, le quote e le velocità.

In particolare, dai dati registrati dal GPS, debitamente rielaborati, si evince quanto segue: il velivolo ha raggiunto i 90 nodi stimati di velocità all'aria per un breve periodo di tempo (punti 7 e 8 della figura), ma subito dopo la velocità ha cominciato a regredire; sul punto 9 (altitudine di 87 m) il velivolo ha iniziato una virata a sinistra; sino al punto 10 (altitudine 94 m) il velivolo era ancora in fase di salita; dal punto 10 al punto 11 (altitudine 73 m, velocità all'aria stimata di 76 nodi), in tre secondi, il velivolo ha perso 20 m di quota.

Dalla ricostruzione basata sui dati GPS si è potuto evincere che durante la traiettoria di decollo l’aeromobile non abbia mai sostanzialmente raggiunto la velocità operativa di salita (il *Manuale di volo* suggerisce una velocità operativa di salita di 110 nodi se si voglia ottenere una prestazione di massimo rateo o di 90 nodi se si voglia ottenere una prestazione di massimo gradiente). Al riguardo, si evidenzia che la citata “VISUAL TAKE OFF CHART RWY 34” richiede per il sorvolo minimo degli ostacoli presenti lungo il percorso suggerito un gradiente minimo di salita del 5%, per cui, alla luce del *Manuale di volo*, sarebbe stato necessario mantenere la velocità di massimo gradiente.

La bassa velocità associata alla virata effettuata, come desunto dall'analisi dei punti registrati dal GPS, ha indotto uno stallo aerodinamico, che ha prodotto la perdita di controllo dell'aeromobile e il successivo impatto con il suolo a causa della ridotta distanza da quest'ultimo.

Figura 2: trasposizione delle coordinate GPS.
