**UNIDAD ADMINISTRATIVA ESPECIAL DE AERONAUTICA CIVIL
SECRETARIA DE SEGURIDAD AÉREA**

INFORME ACCIDENTE DE AVIACIÓN

MATRICULA: **HK 4389**

LUGAR DEL ACCIDENTE: **AEROPUERTO ANTONIO
NARIÑO PASTO**

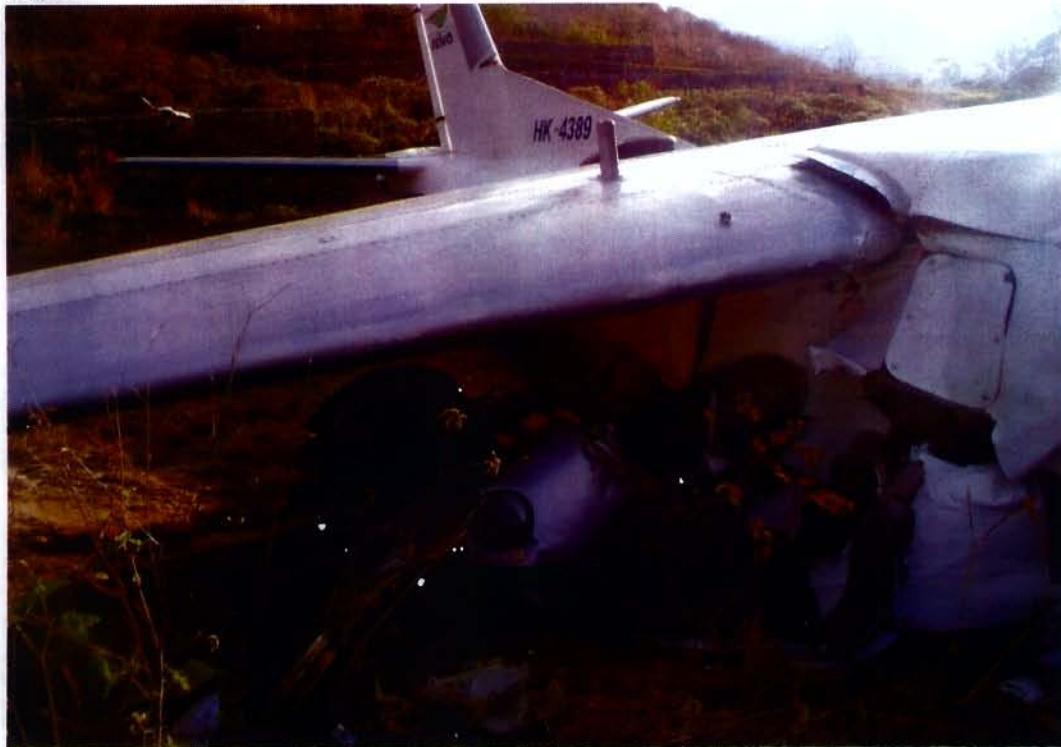
Aeronave sufrió daños sustanciales. La nariz del avión se fracturó, plano derecho doblado, hélice motor derecho desprendida, sección alojamiento de la batería rota, palas hélice motor izquierdo dobladas, plano izquierdo roto y girado 180°, llanta interior tren principal izquierdo estallada, llanta exterior tren principal derecho estallada, rueda de nariz rota desprendida (la cual penetró en la cabina) de pilotos a la altura del puesto del navegante, tren principal derecho roto, cubierta motor derecho rota, varias sillas desprendidas, sillas acondicionadas para transporte de soldados lado derecho desprendidas de las bases, daños en el fuselaje y sección de cola.

Daños mínimos en muros de contención después del final de la pista, cabecera 20.

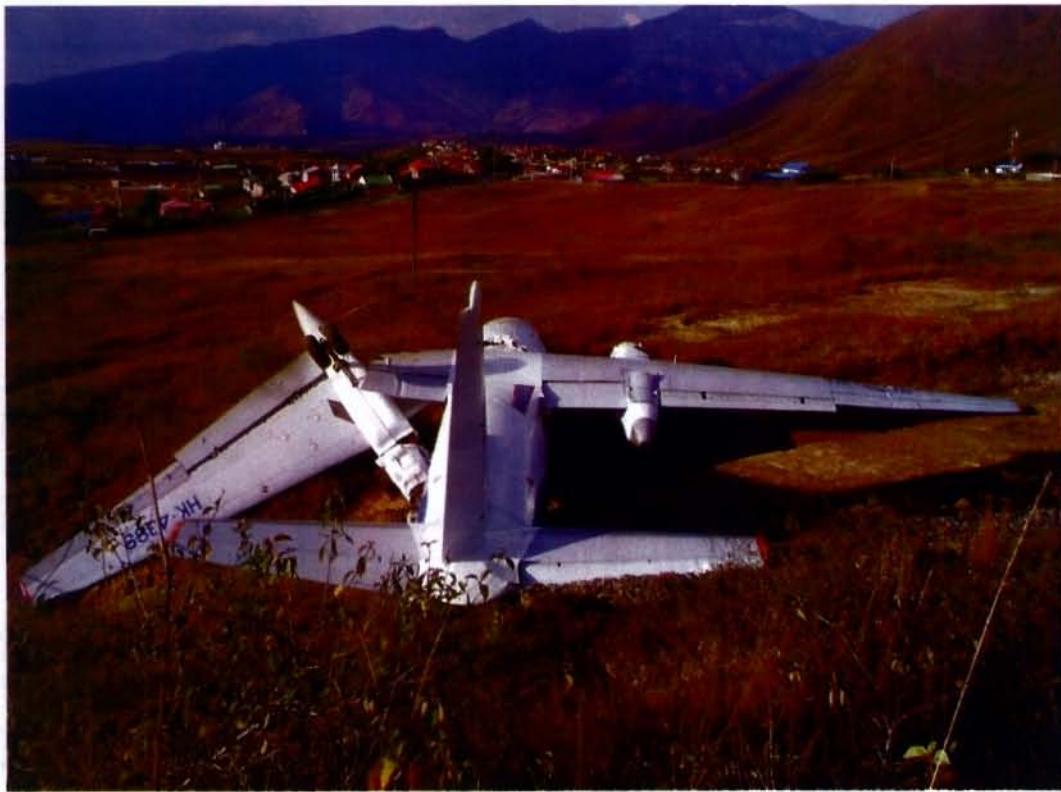
VISTA SUPERIOR HK-4389 AEROPUERTO DE PASTO (nariz rumbo 036 grados)

La aeronave después de salir por el final de la pista a 15 metros; la rueda de nariz y el tren principal izquierdos impactaron contra una zanja de drenaje, el tren principal derecho cruzó la zanja sobre una tapa de concreto. Once (11) metros después la aeronave se deslizó sobre unos muros de contención, la velocidad era aproximadamente de 20 nudos, al final del último muro se precipitó abruptamente contra el terreno ocasionándose daños sustanciales en la aeronave. La distancia recorrida sobre la pendiente fue de 70 metros aproximadamente. El plano izquierdo se partió completamente desde la raíz quedando invertido con las ruedas del tren de aterrizaje mirando hacia arriba. La rueda de nariz se partió penetrando dentro de la cabina de pilotos a la altura del puesto del navegante, el plano derecho se dobló. La llanta interior del tren principal izquierdo se estalló. La huella dejada en el caucho es de desgaste por fricción debido a llanta bloqueada. La llanta exterior del tren principal derecho se estalló.

La nariz de la aeronave se dobló y se partió adelante de la raíz de los planos.

La aeronave quedó detenida con rumbo de 036°.
