INFORME ACCIDENTE DE AVIACIÓN

EXCURSIÓN DE PISTA

BOEING 747 - 200F

AEROPUERTO JOSÉ MARÍA CÓRDOVA

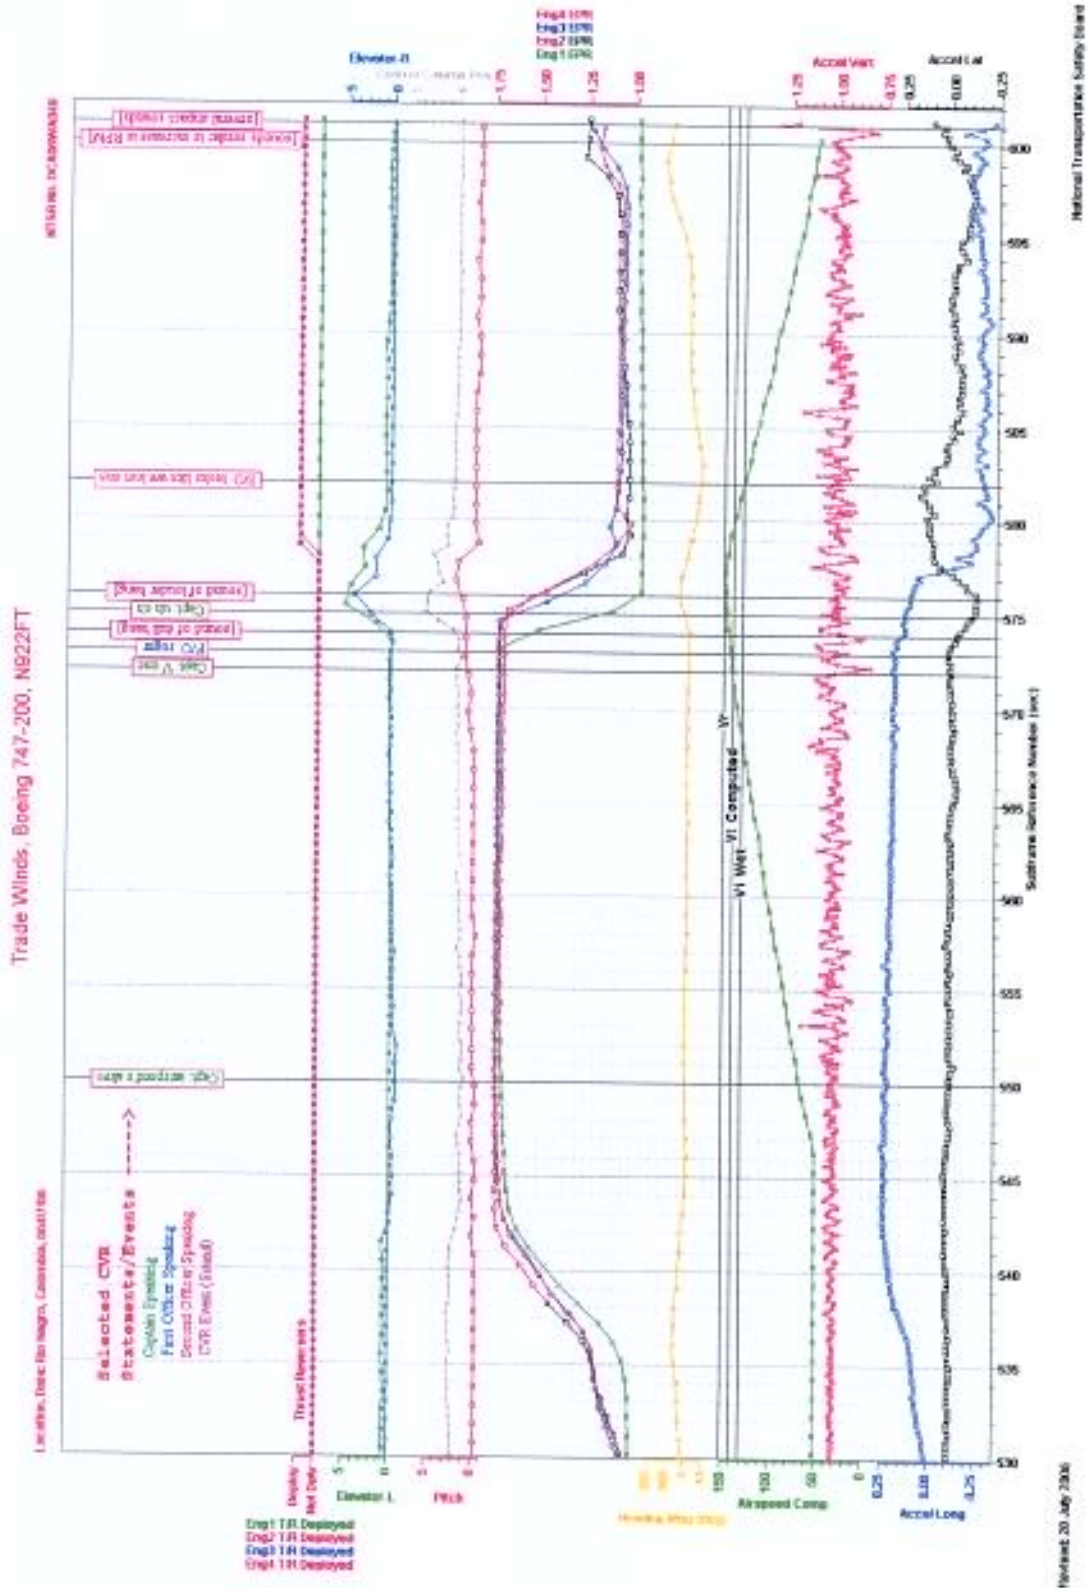
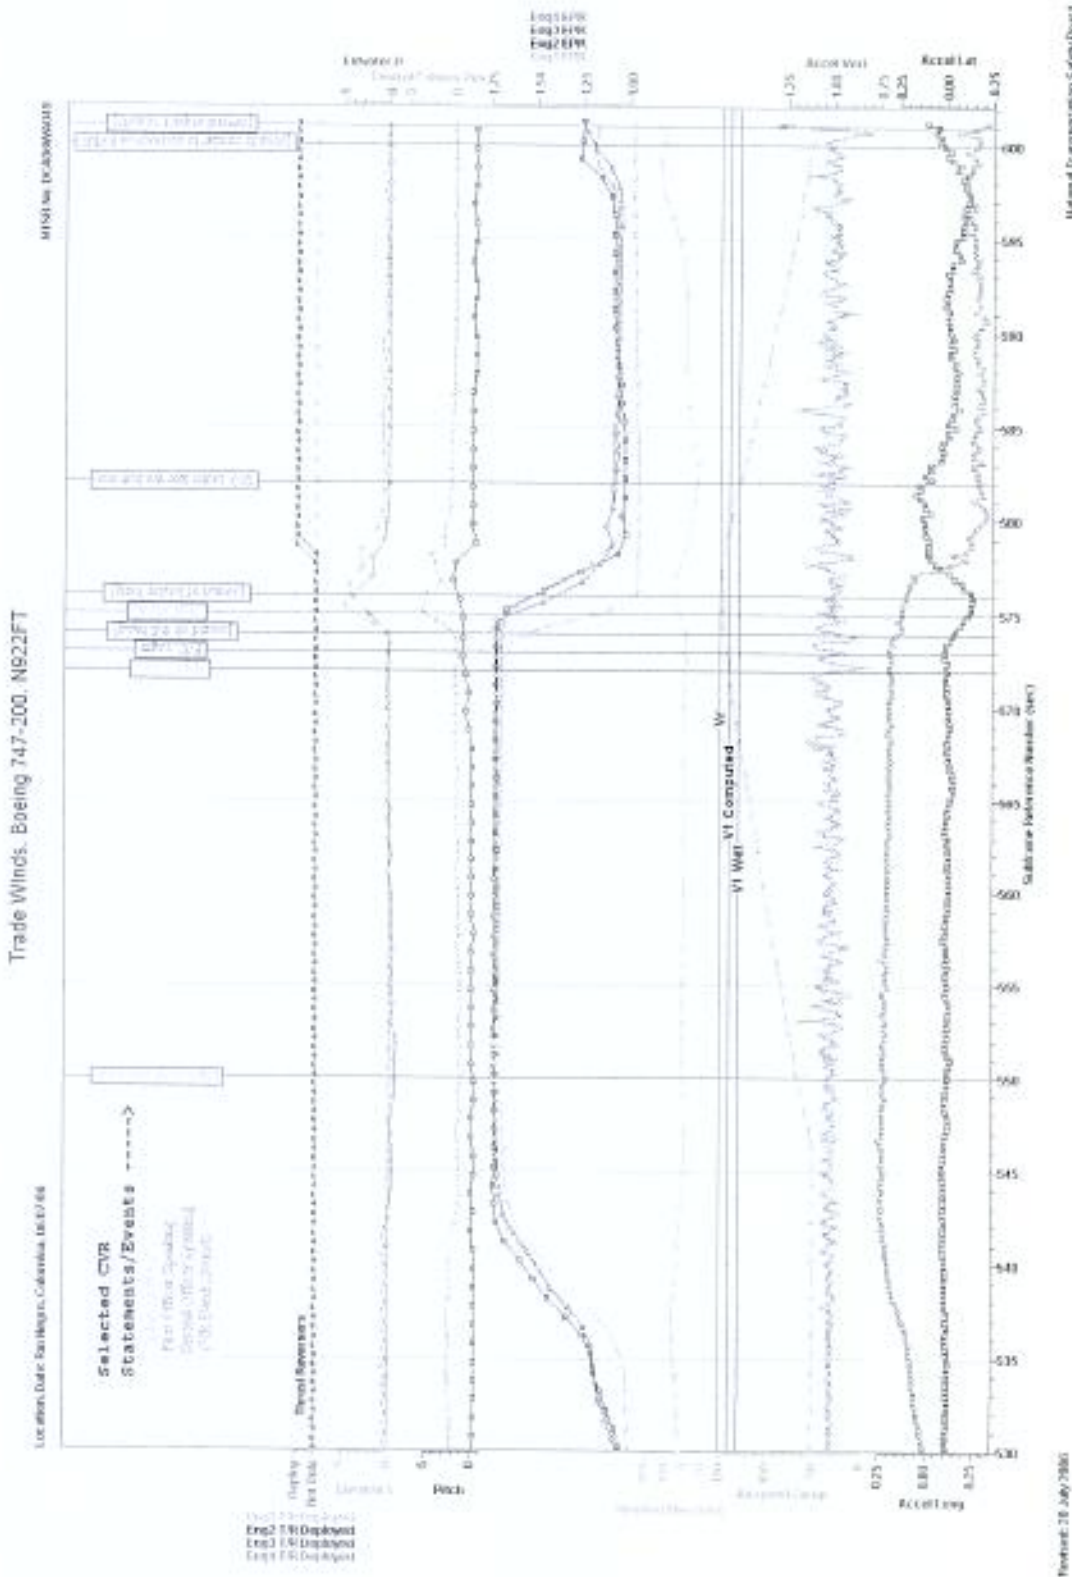
GRÁFICA DE LA LECTURA DE LOS DATOS DE VUELO

La gráfica de la lectura de los datos contiene información que describe el vuelo del 7 de junio del 2006 y sus eventos desde la carrera de despegue hasta el fin de la grabación. (ver apéndice 2)

Las indicaciones críticas de la velocidad han sido representadas en la gráfica usando una línea horizontal en referencia a las velocidades V1 computada, V1 computada por la tripulación, V1 para pista mojada y Vr, velocidad a la cual la tripulación debió halar la columna de control para rotar el avión. (ver apéndice 2)

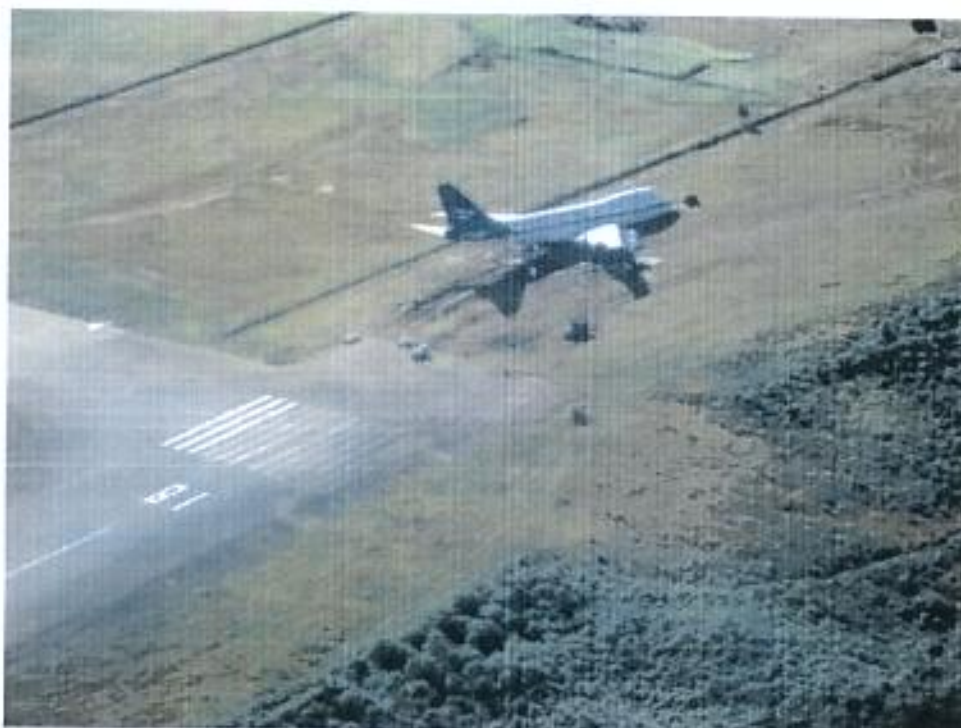
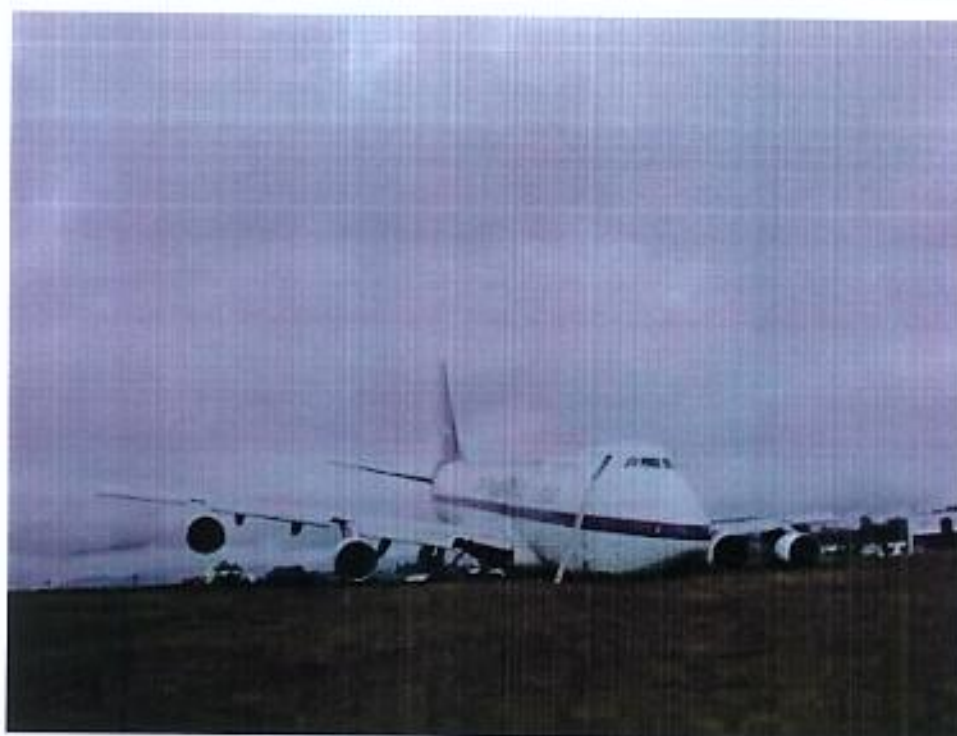
ESTADO FINAL DE LA AERONAVE

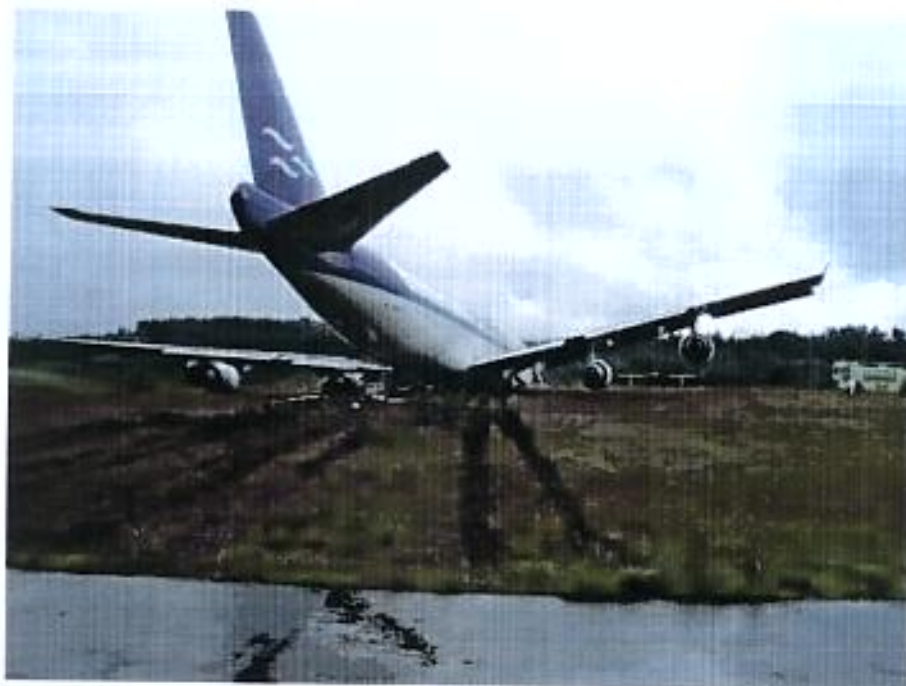
HUELLAS EN LA ZONA DE SEGURIDAD

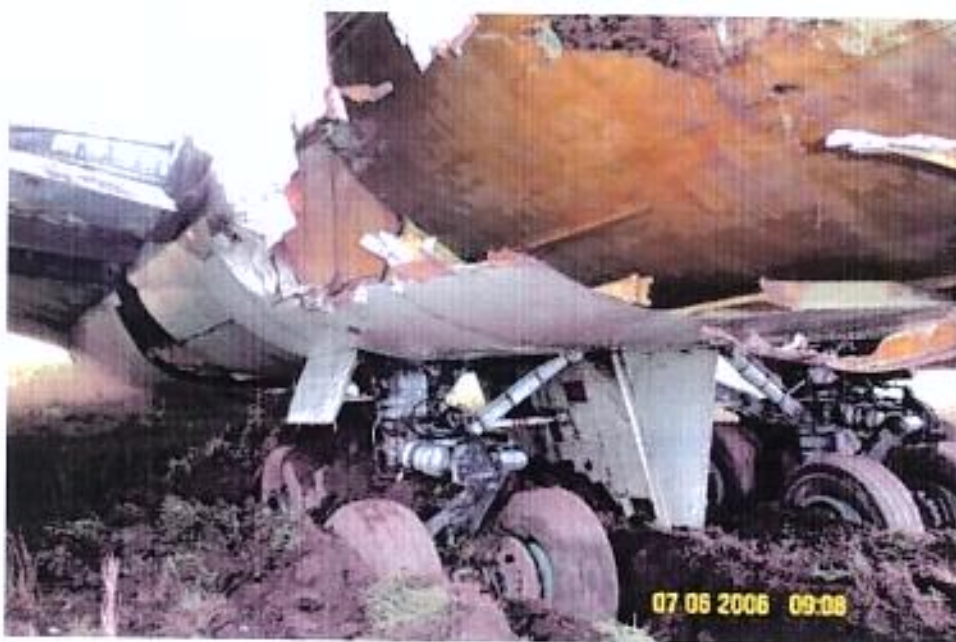
Como consecuencia de la excursión por la zona de seguridad de la pista 18, a la aeronave se le colapsó el tren de nariz, quedando éste incrustado en el compartimiento de equipos electrónicos, el tren principal exterior izquierdo fue arrancado de su base golpeando a su vez el panel interno del flap izquierdo, arrancándolo del plano, desprendiendo la piel del fuselaje del mismo lado y perforando la estructura (ver apéndice 4).

DAÑOS SUFRIDOS POR LA AERONAVE

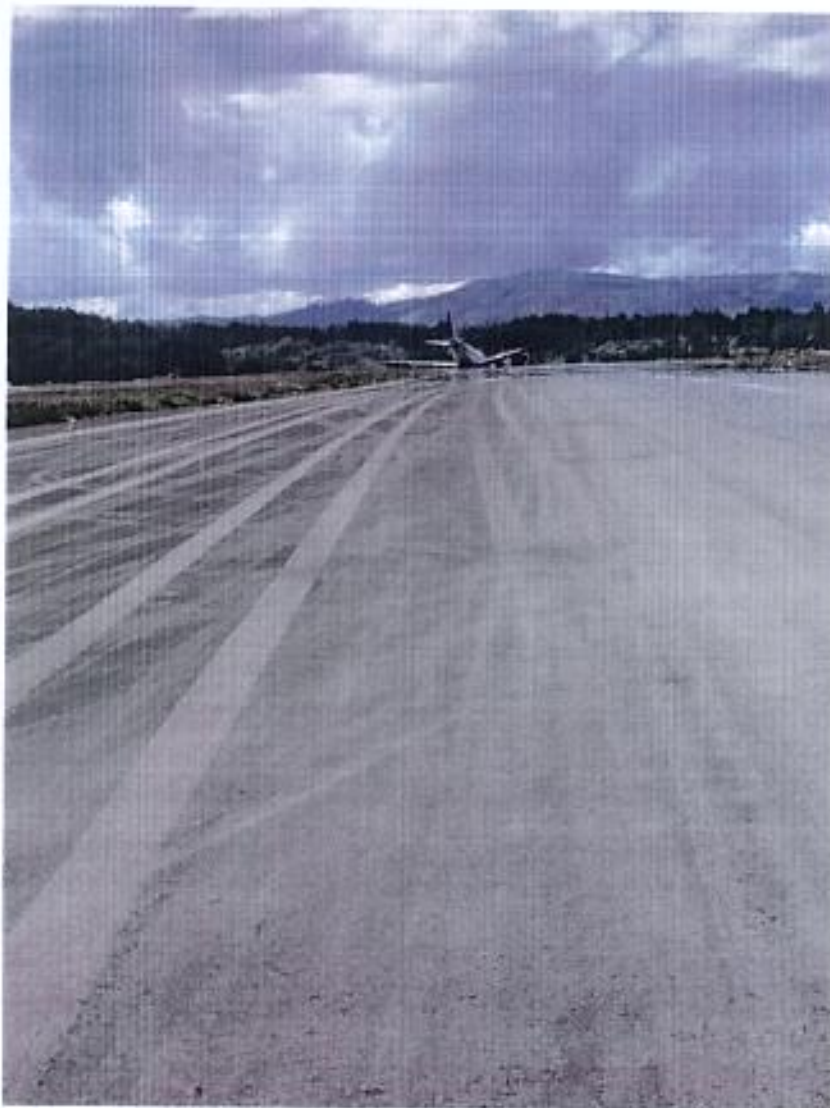
MARCAS DE FRENADO

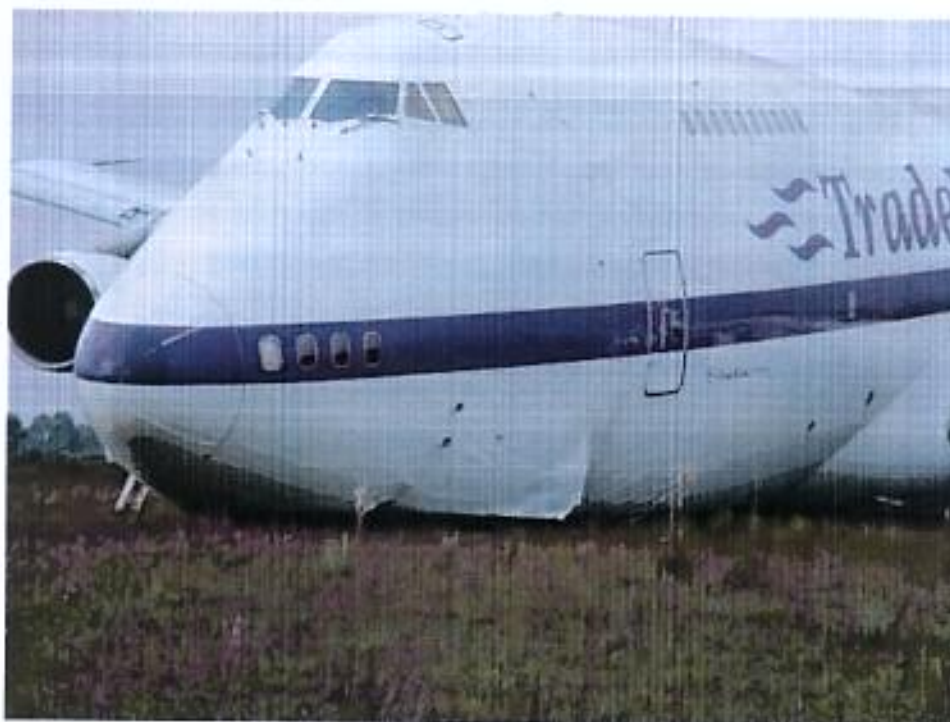
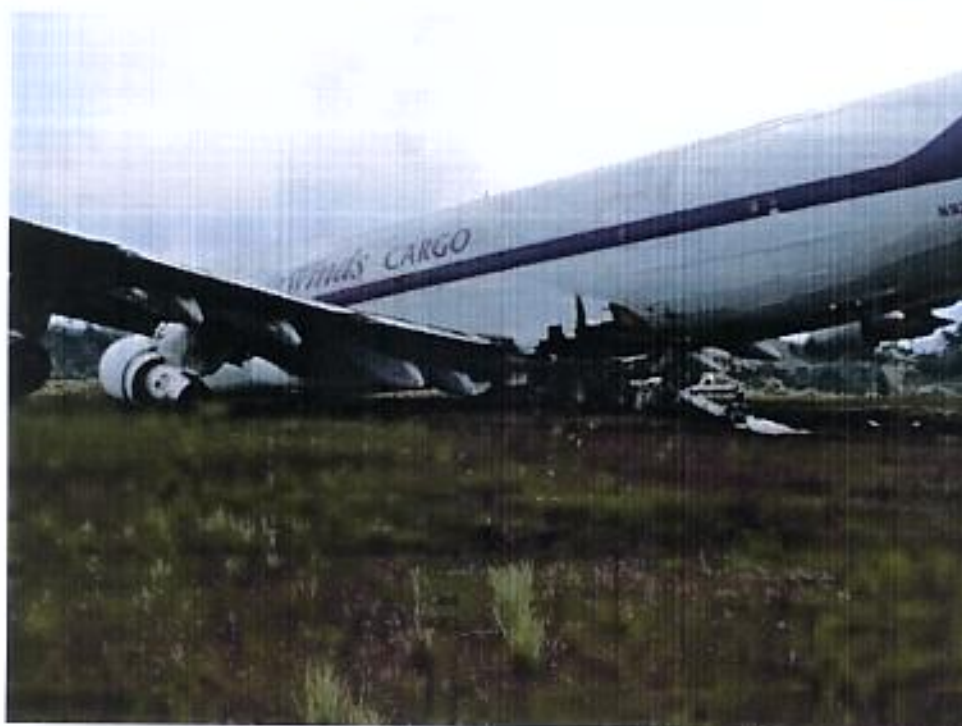
DAÑOS SUFRIDOS POR LA AERONAVE

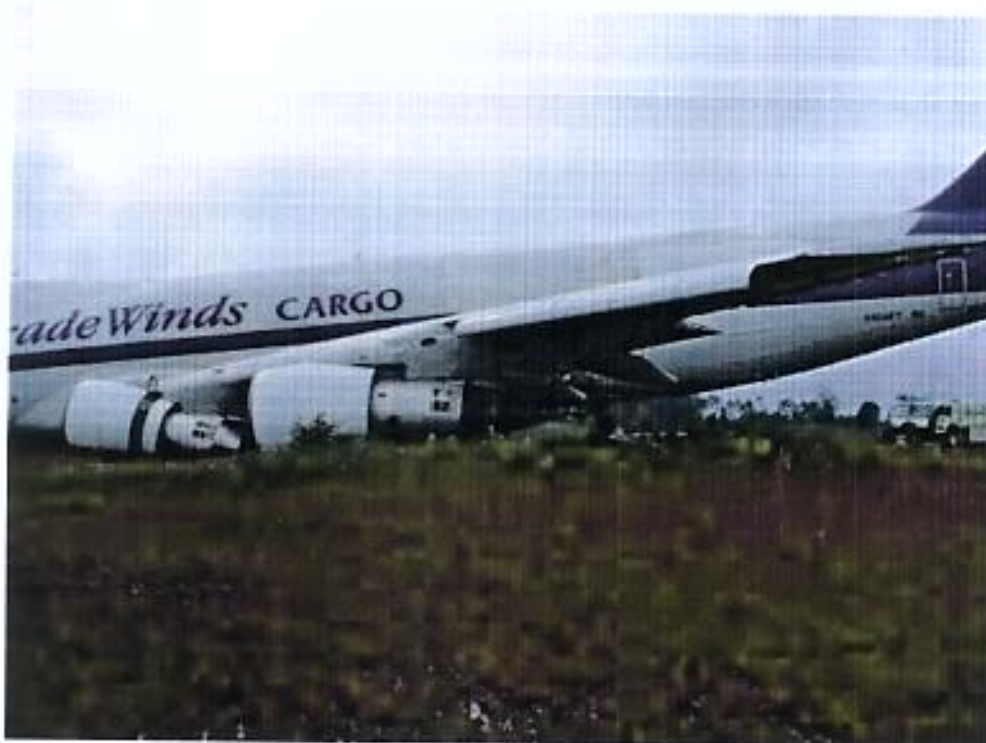
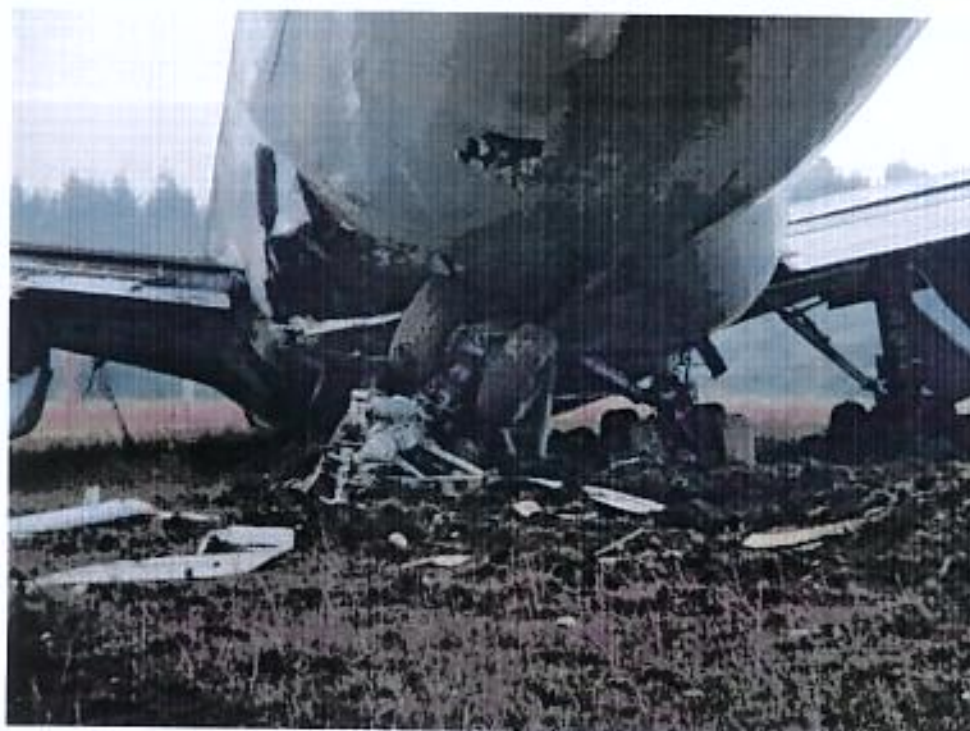
DAÑOS SUFRIDOS POR LA AERONAVE

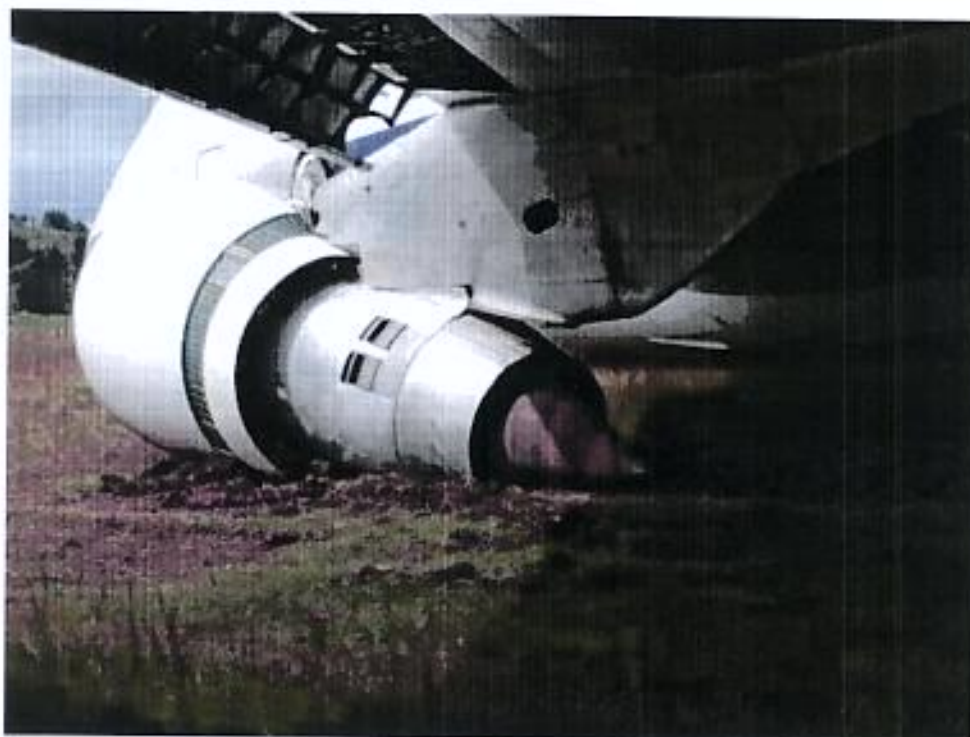
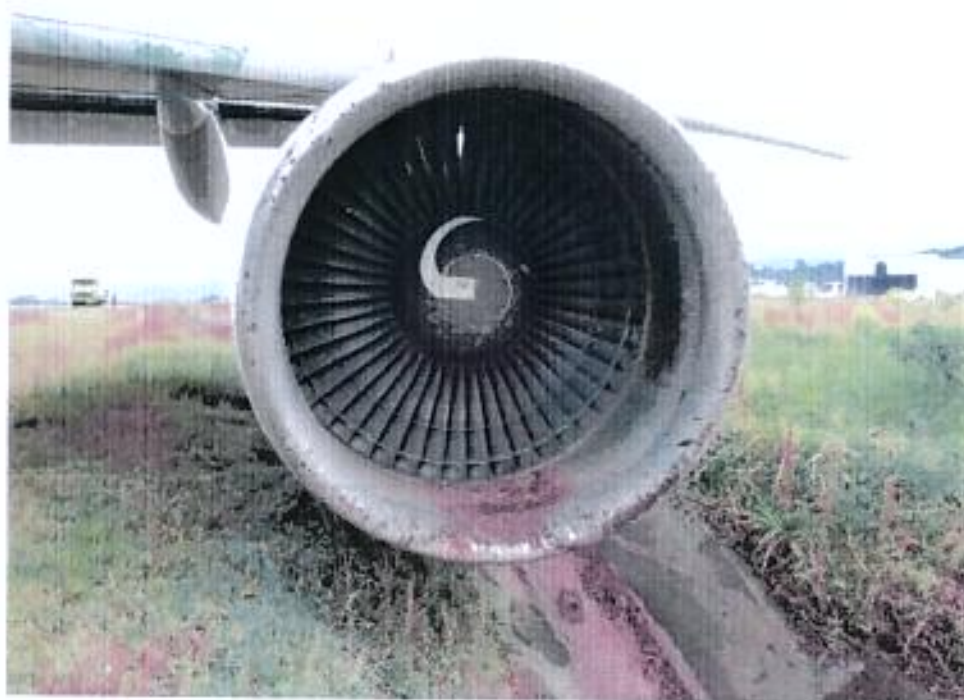
DAÑOS SUFRIDOS POR LA AERONAVE
