# **INFORME FINAL**

**CIAA-ACCID-008-2005**

**BOEING B-737-244 ADV**

**OB-1809-P**

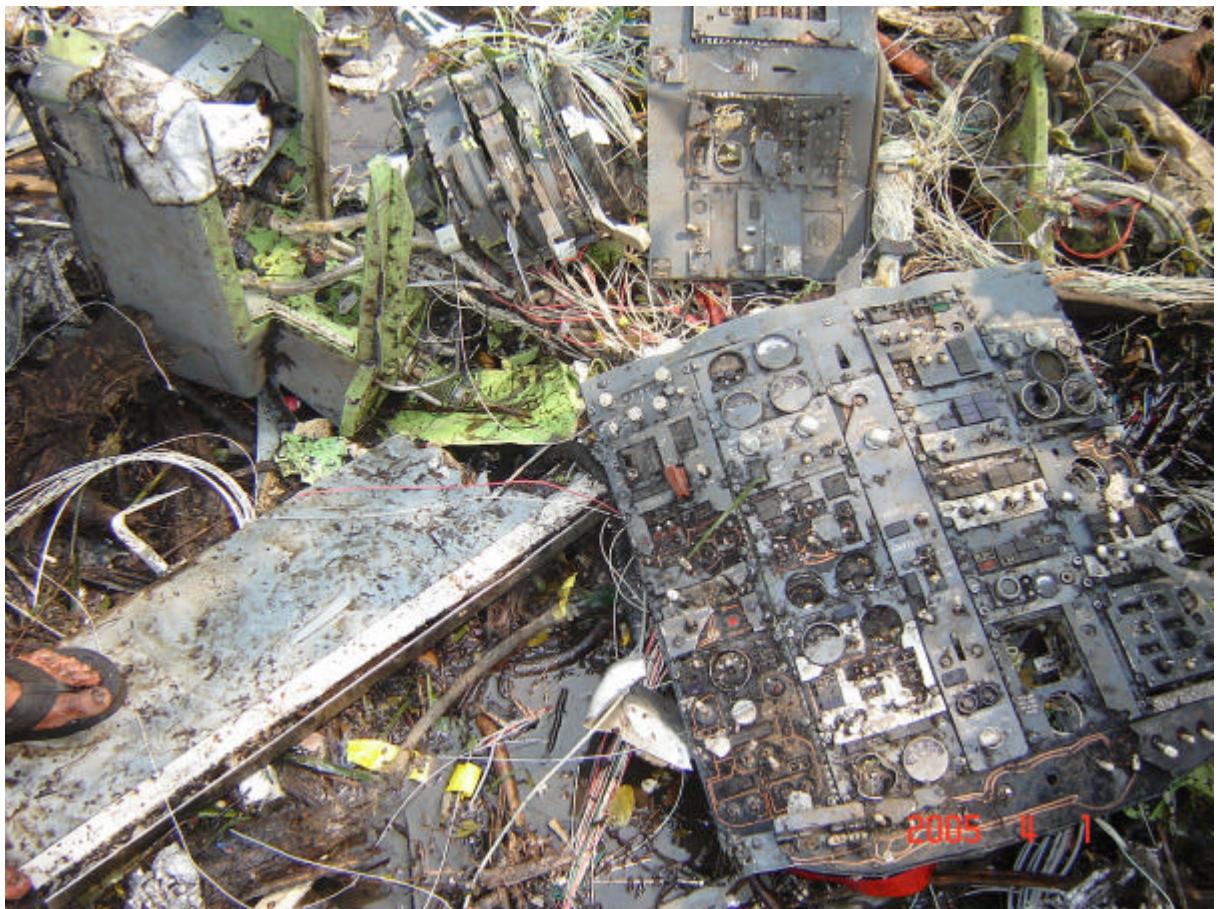
Debido al impacto de la aeronave contra el terreno, la cabina de mando y todos los instrumentos, palancas y switches que ahí se encontraban quedaron destruidos y/o inutilizados, no pudiendo ser usados como evidencia y si como referencia.

Fotografía de los restos del panel de instrumentos superior y del cuadrante localizados dentro de la cabina de mando de la aeronave.

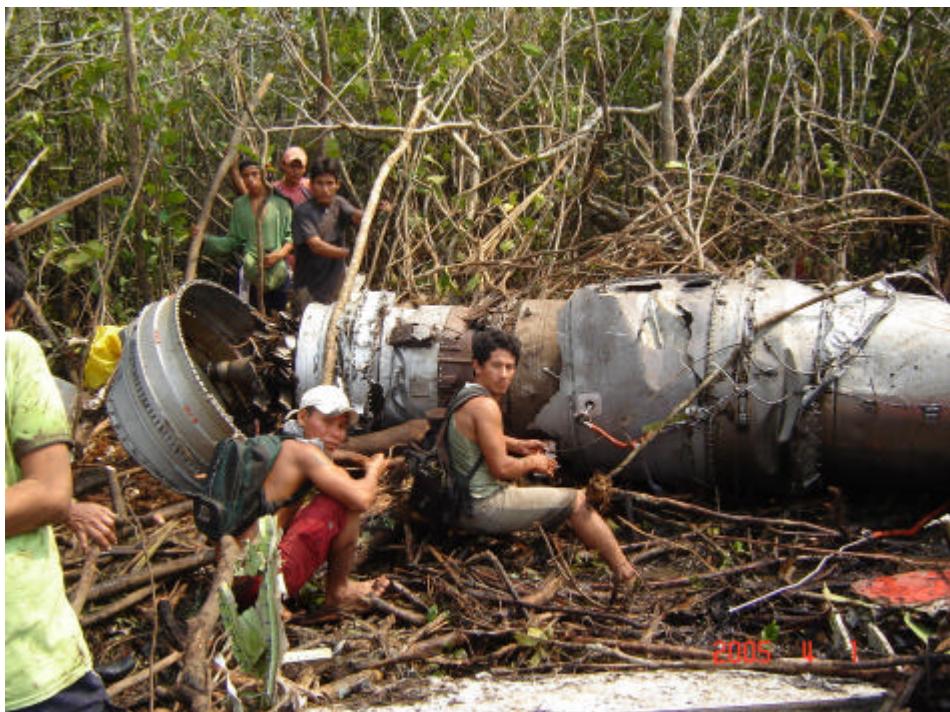
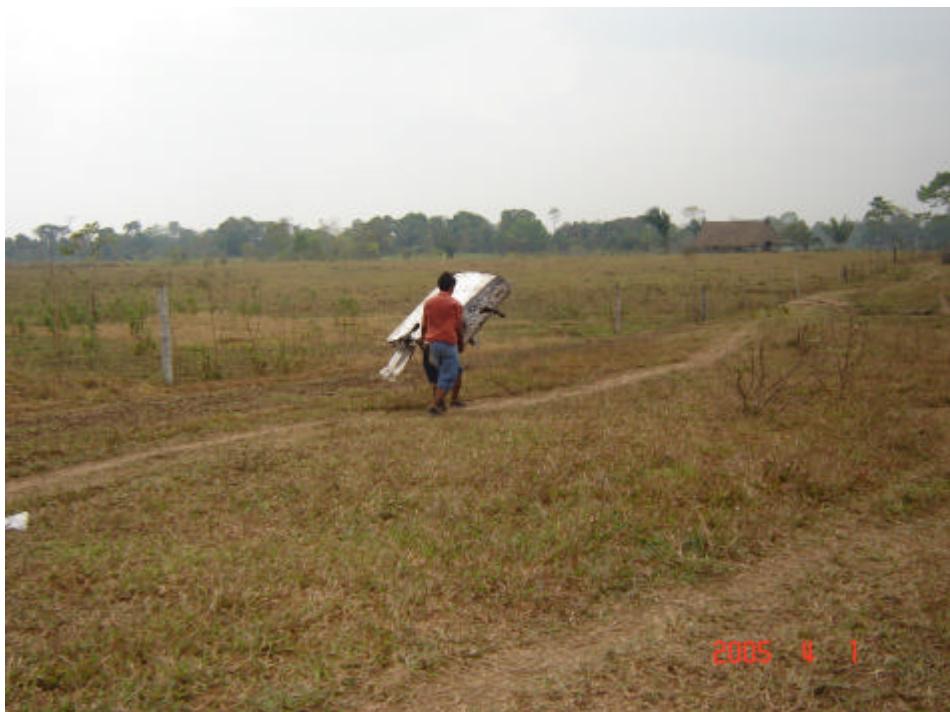
Los restos de la aeronave en la zona del accidente fueron desapareciendo progresivamente ya que el área nunca fue resguardada y los restos quedaron desprotegidos a merced de los pobladores de la zona.

Fotos de los pobladores de la zona removiendo los restos de la aeronave accidentada.

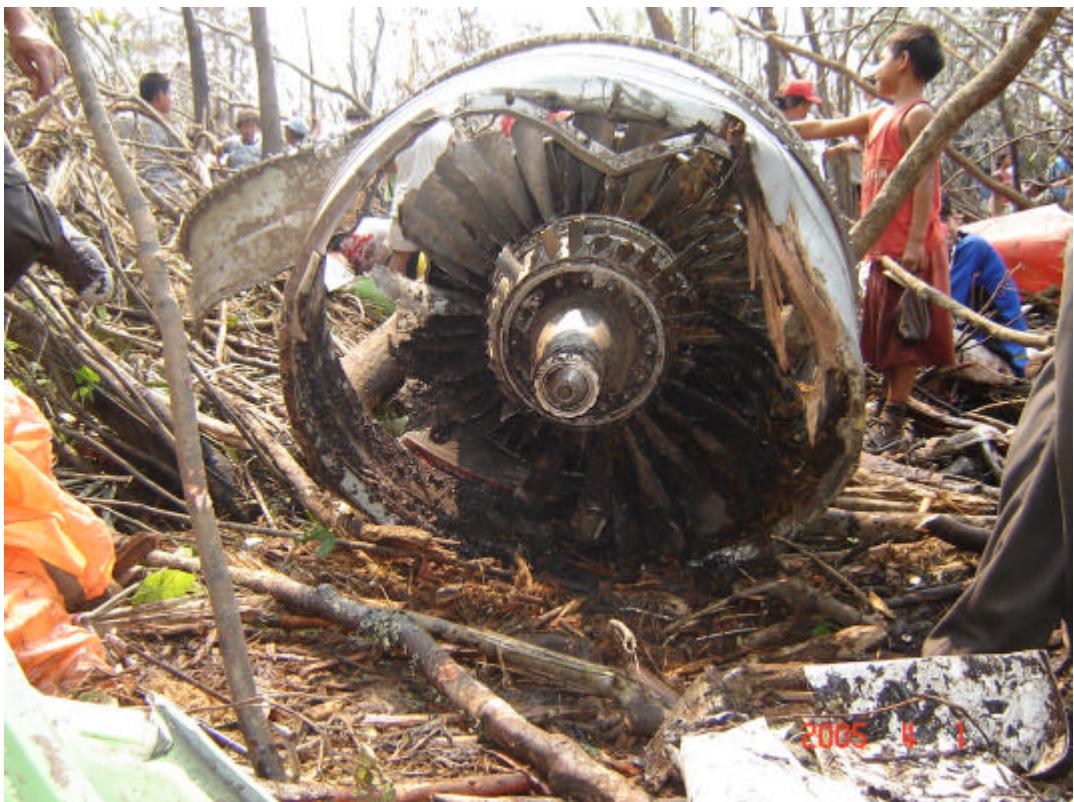
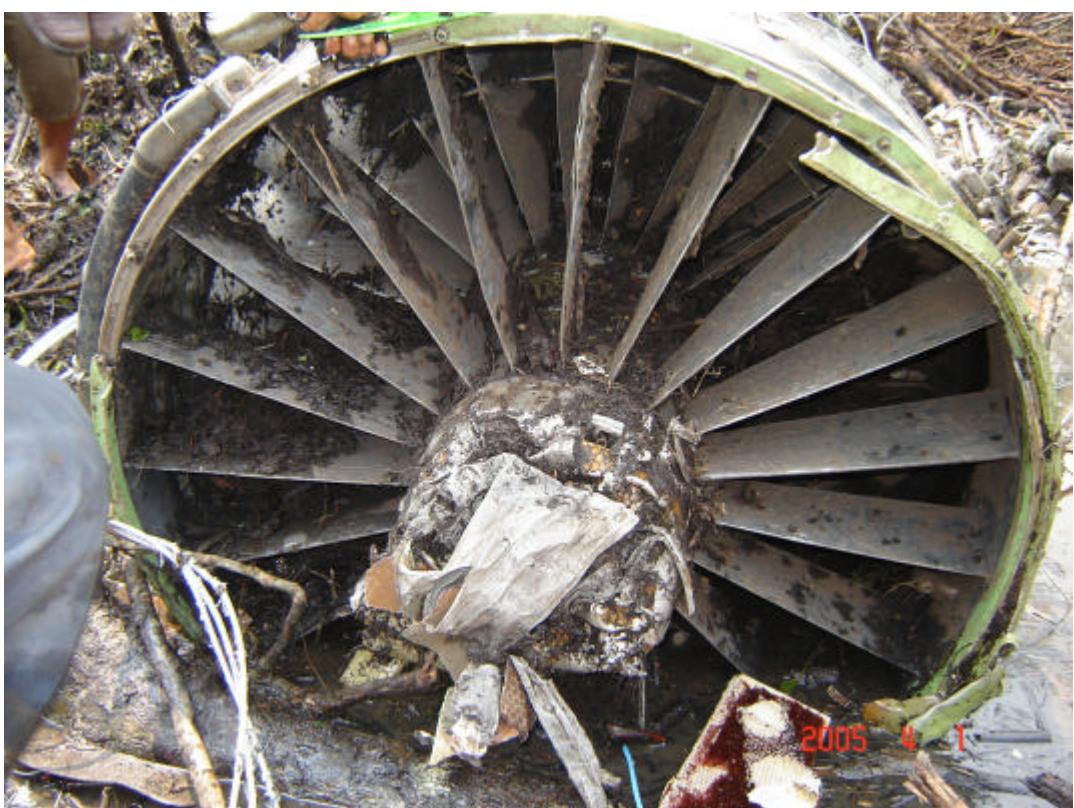
1. Durante la secuencia del accidente los motores se cruzaron con respecto al patrón de los restos, para quedar a lados opuestos a los que se encontraban instalados en la aeronave.
2. Los motores N° 1 y N° 2 se encontraban en funcionamiento y operando en condiciones similares en el momento en que la aeronave penetró la vegetación y antes de que impactara contra el terreno en el lugar del accidente.
3. No se encontró ninguna evidencia documentada la cual pudiera dar algún indicio de un malfuncionamiento preexistente en los motores N°1 o N°2, antes de impactar con los árboles.

Fotografías de los motores N°1 y N° 2 como fueron encontrados en la escena del accidente.

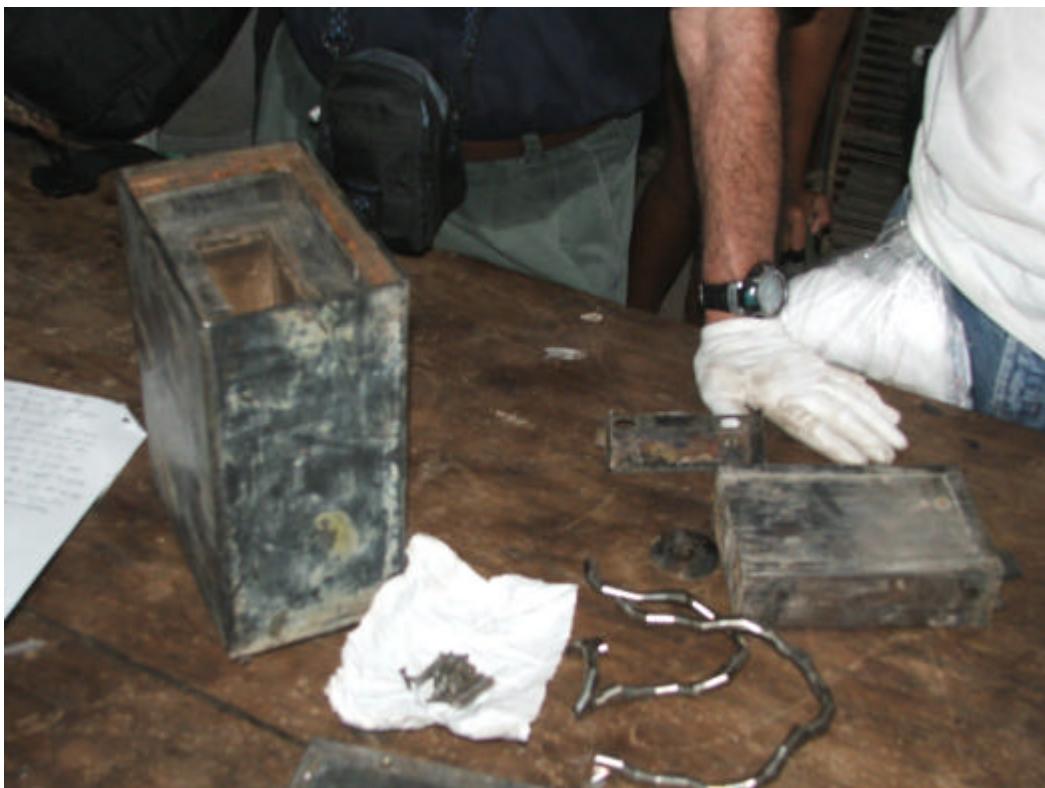
La unidad de DFDR no fue encontrada en el lugar del accidente. Luego de una intensa búsqueda y de ofrecer una recompensa de USD \$ 500.00 Dólares Americanos, fue devuelta, aproximadamente una semana después, por el Sr. Cesar Cabellos Barreto, un poblador que vivía cerca de la zona del accidente. La unidad fue entregada sin la caja metálica externa, sin el dispositivo ULB y con signos de haber estado sometida a altas temperaturas.

Fotografía de la recepción de la unidad de DFDR recuperada luego del pago de los US\$ 500. La cinta metálica que aparece en la foto no es parte del contenido del DFDR.

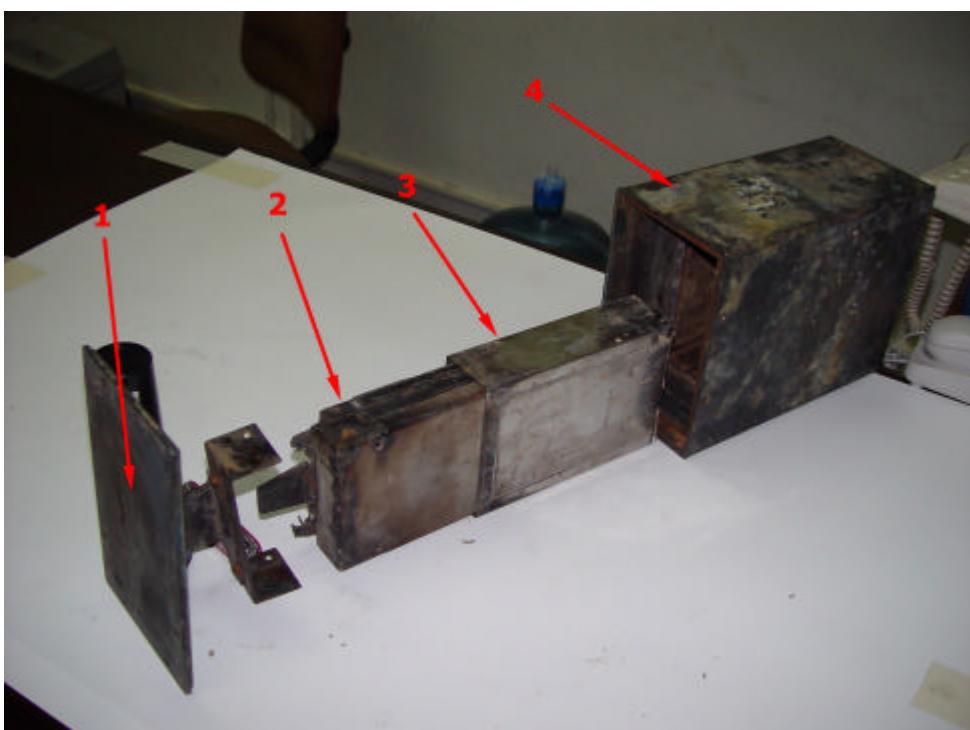
Debido al daño ocasionado por el fuego post impacto y por la probable manipulación de la unidad de DFDR, luego de ser encontrada, ninguna información pudo ser extraída de ésta unidad para los fines de la investigación.

1. Tapa de la caja blindada sin el elemento de protección térmica. 2. Caja del mecanismo del DFDR.

3. Caja de protección del mecanismo del DFDR. 4. Caja blindada del DFDR.

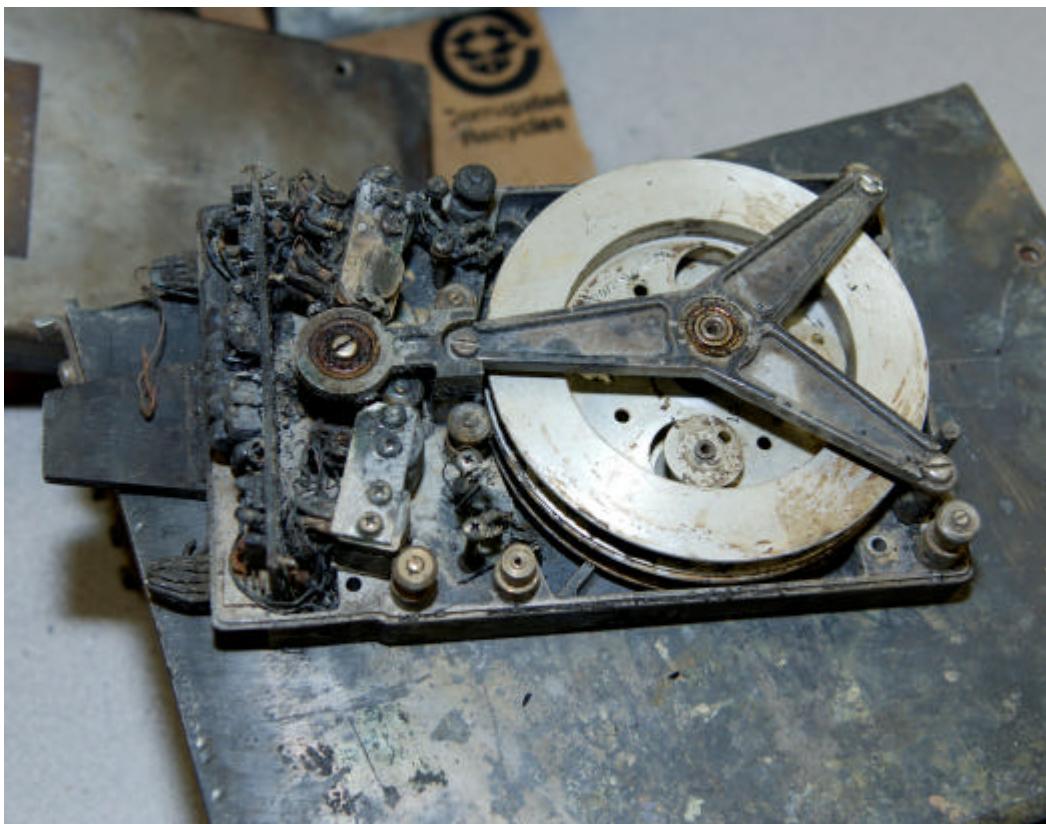
La cinta, el mecanismo y los circuitos del DFDR se encontraban completamente quemados, con evidencia de haber estado sometidos a muy altas temperaturas. En los carretes que portan la cinta magnética del DFDR se podían apreciar pequeñas incisiones (marcas de raspaduras) hechas luego del sometimiento de la unidad al fuego. El carril inferior aún muestra los restos de la cinta magnética quemada.

Fotografía de la caja que contiene los circuitos, mecanismo de grabación y cinta magnética de la unidad de DFDR con signos de haber estado sometido a muy altas temperaturas.

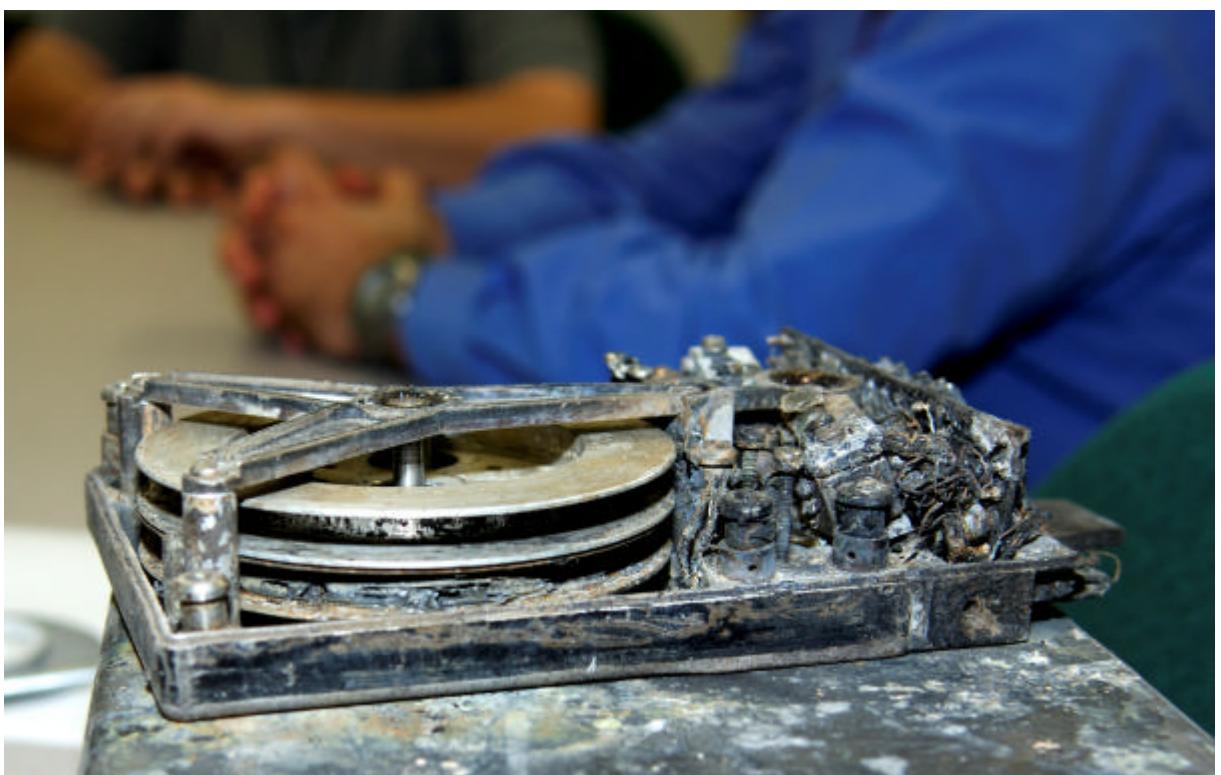
Fotografía de otro ángulo de la misma unidad del DFDR.

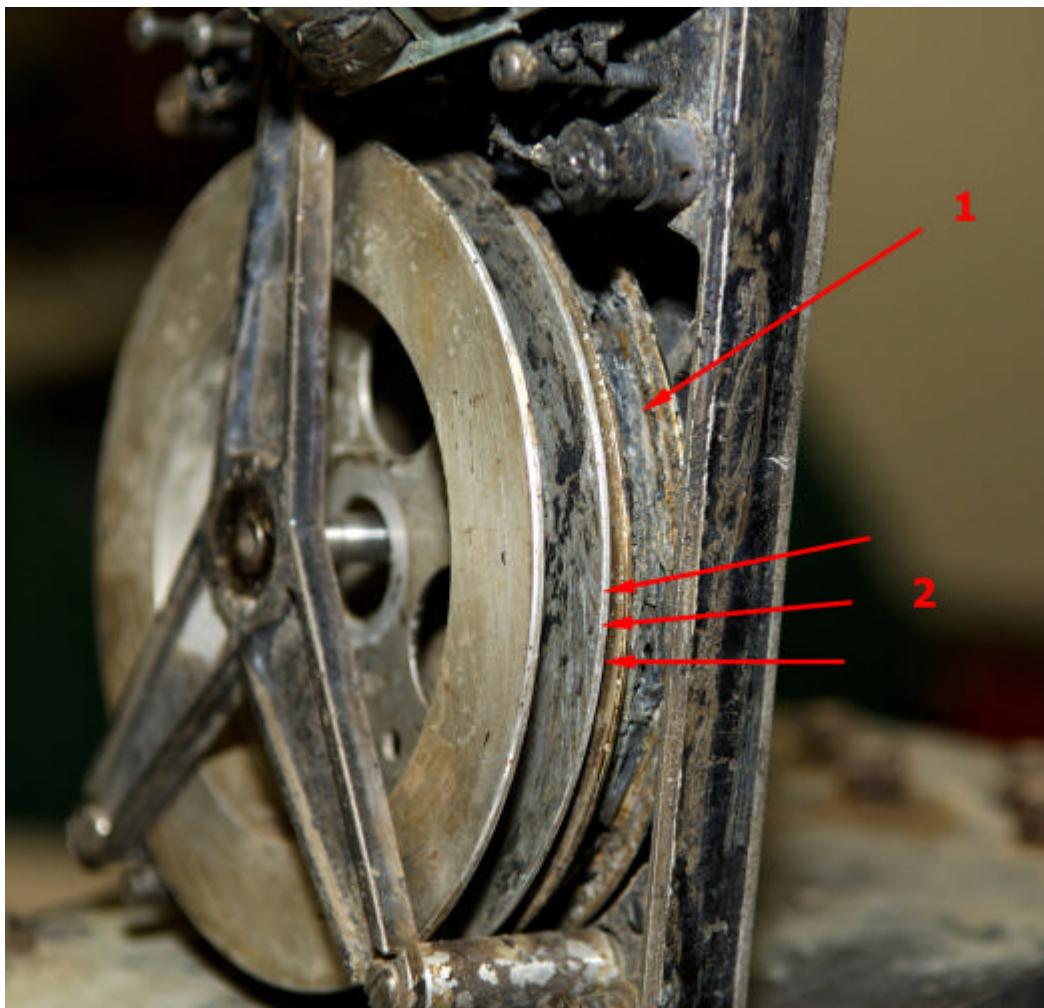
1. Carril de la unidad DFDR con los restos de la cinta magnética calcinada.
2. Marcas en el carril contenedor de la cinta hechas después de su exposición al fuego.

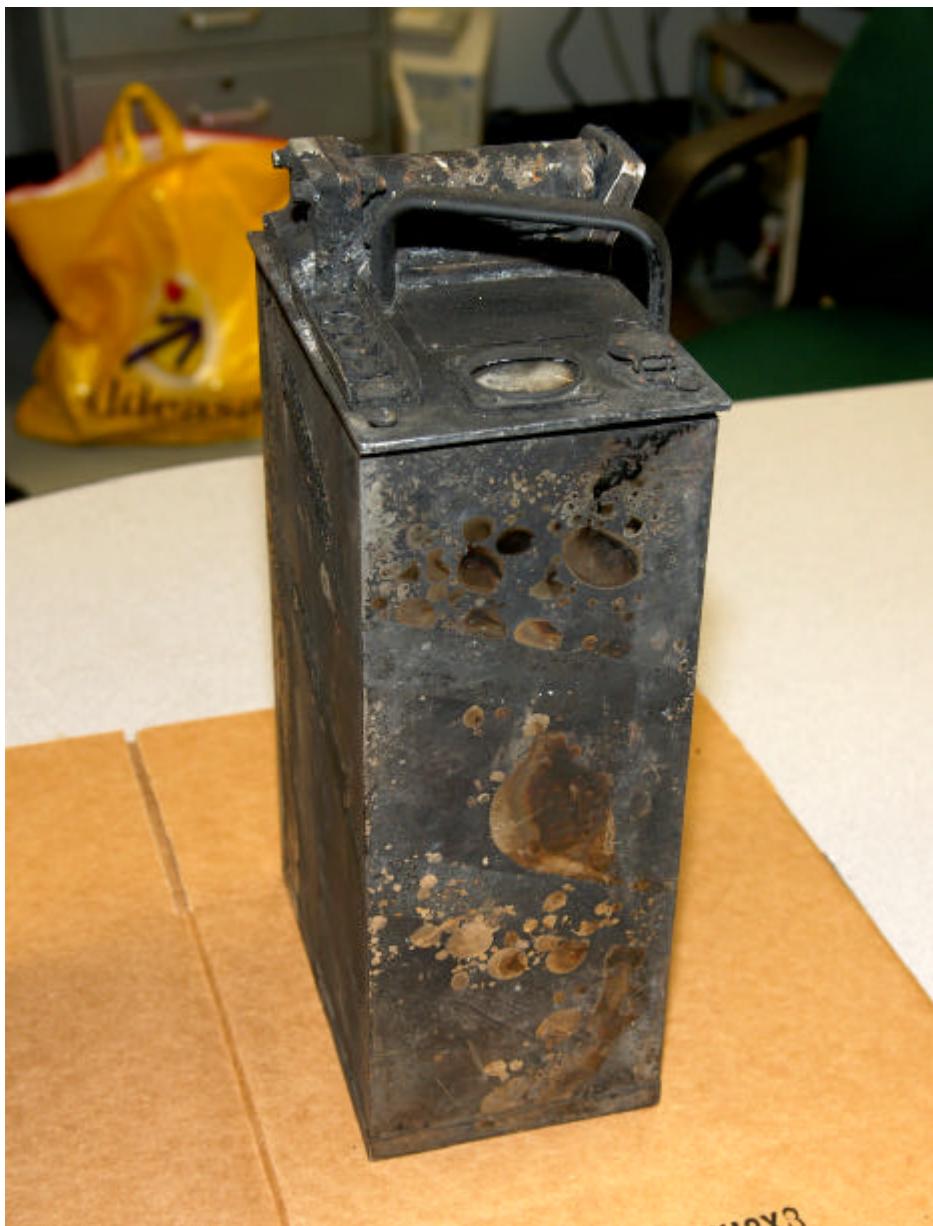
La unidad de CVR presentaba evidencia de haber estado expuesta a fuego y a elevadas temperaturas y la caja externa presentaba decoloración y presencia de hollín. El dispositivo ULB (Underwater Locator Beacon) presentaba deformaciones ocasionadas por altas temperaturas. Ni la caja externa ni el ULB mostraban signos de golpes o deformaciones que pudieran haber sido causados por las fuerzas del impacto.

Fotografía de la unidad de CVR.

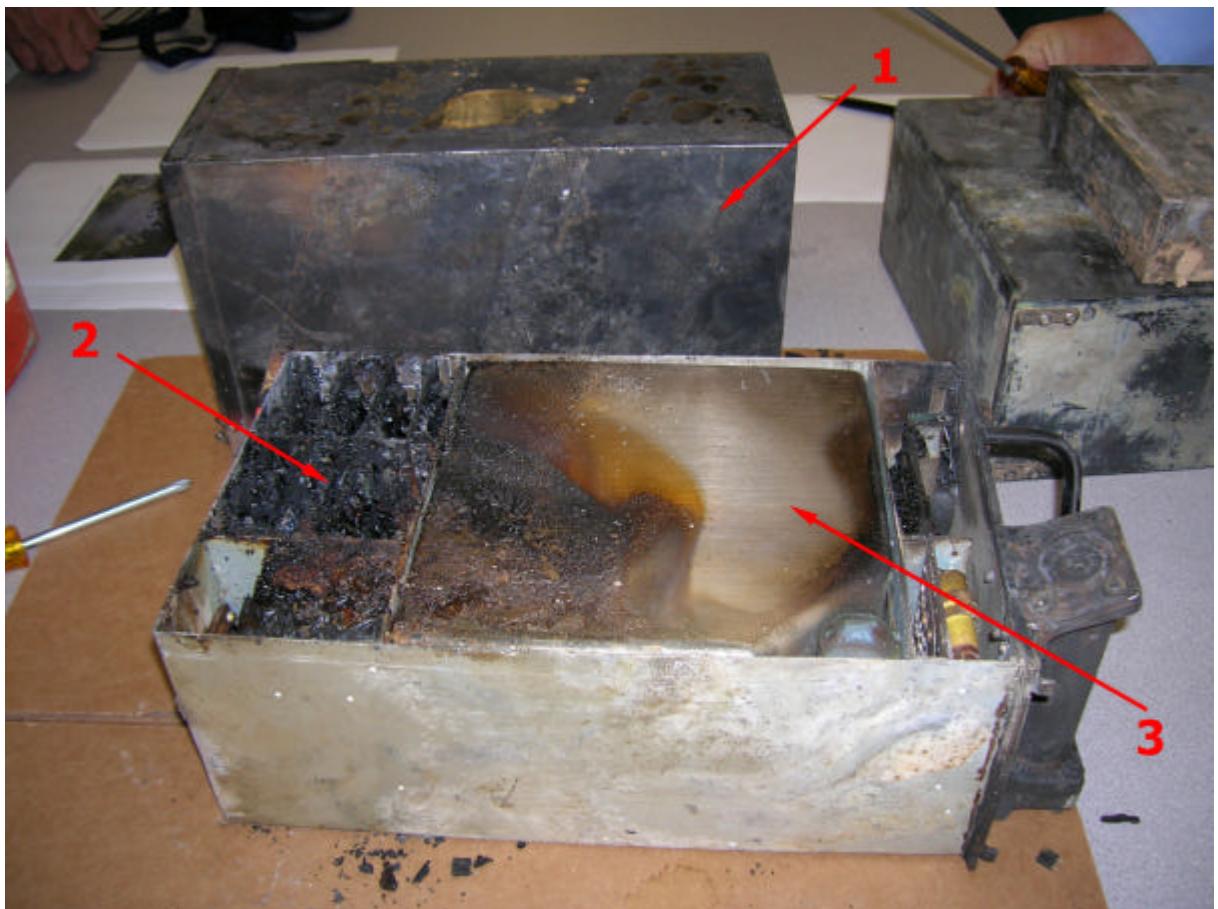
Luego de la remoción de la caja externa, se pudo apreciar que los paneles internos de los circuitos se encontraban carbonizados y la caja blindada se encontraba con restos de materia derretida proveniente de los circuitos y con signos de haber estado expuesta a elevadas temperaturas.

Foto de la unidad de CVR sin la caja externa de protección. 1. Caja externa de protección. 2. Placas de circuitos internos carbonizados. 3. Caja blindada del mecanismo de grabación y contenedor de cinta del CVR.

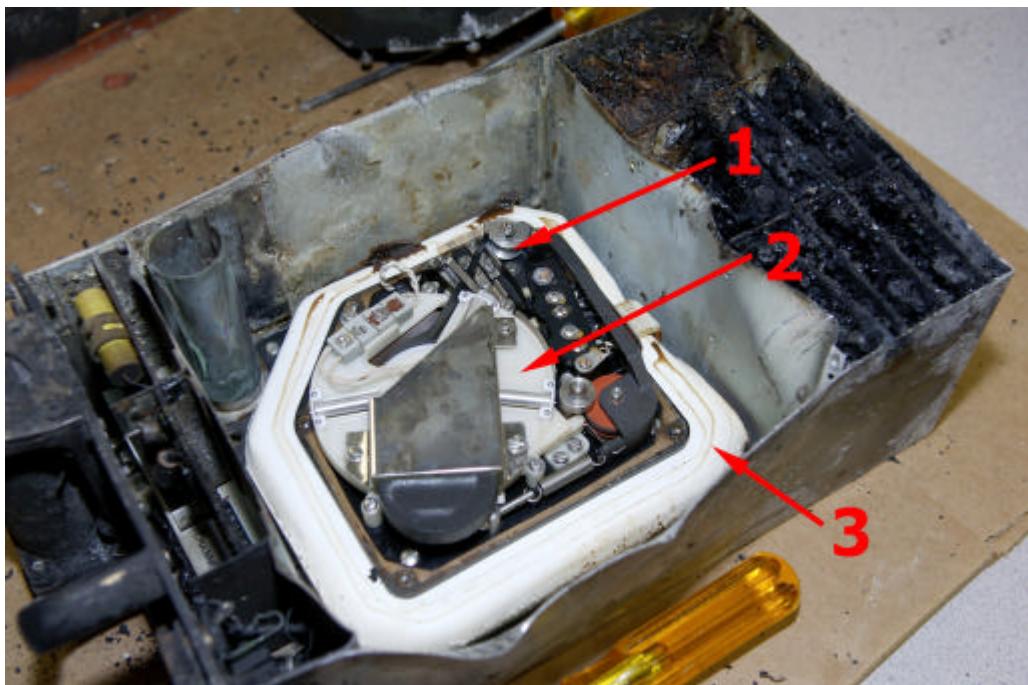
La caja blindada fue removida mostrando que la caja hermética y de resistencia térmica que protege el mecanismo de grabación y la cinta del CVR, mostraba signos de haber estado sometida a altas temperaturas. El mecanismo de la grabadora y la cinta magnética no habían sufrido daño alguno.

1. Mecanismo de grabación del CVR. 2. Contenedor de cinta magnética del CVR. 3. Caja hermética de protección térmica que guarda el mecanismo y cinta magnética del CVR.

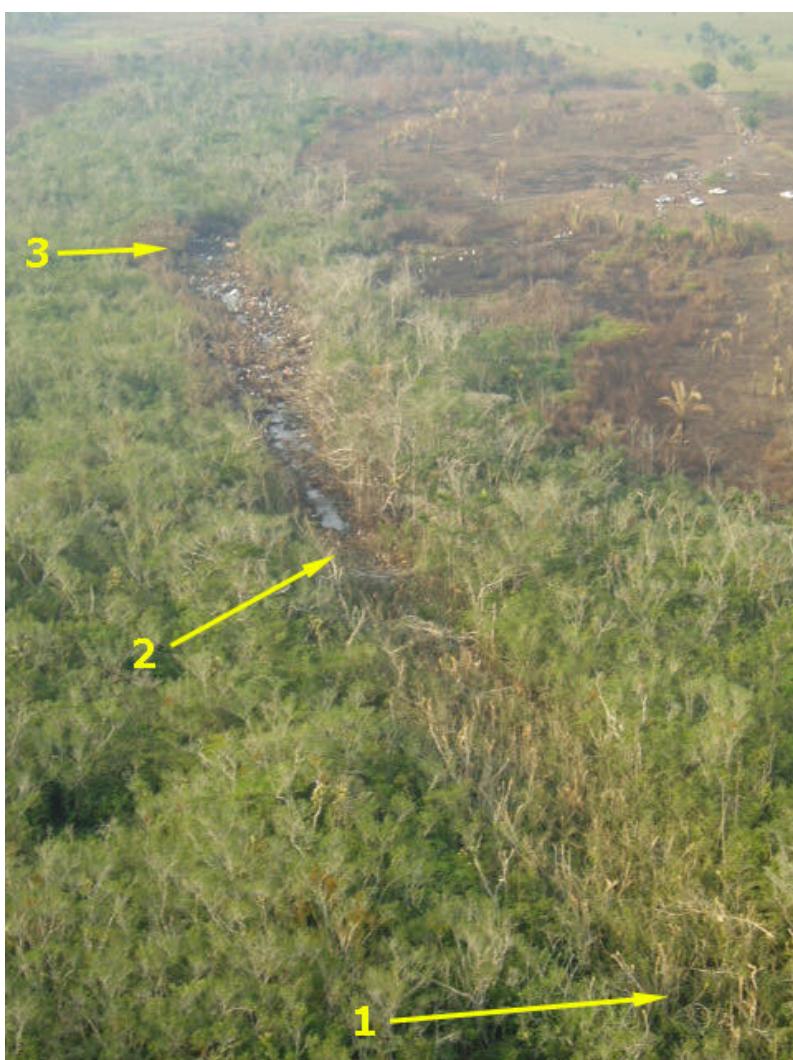
La aeronave Boeing B-737-244 ADV, OB-1809-P, impactó contra árboles en un bosque pantanoso a aproximadamente 3.8 Millas Náuticas (7.03 Km) del umbral de la pista de aterrizaje 02 del aeropuerto David Abenzur Rengifo de Pucallpa. La huella dejada por el impacto de la aeronave media 0.8 Millas Náuticas (1.47 Km) de largo y 100 pies (30.48 m) de ancho. Los restos de la aeronave fueron completamente destruidos debido al impacto y fuego post impacto.

1. Inicio de contacto con los árboles, con una ligera inclinación hacia la derecha.
2. Punto de impacto de la parte delantera del fuselaje.
3. Posición final de los restos de la aeronave, área donde se produce el incendio.

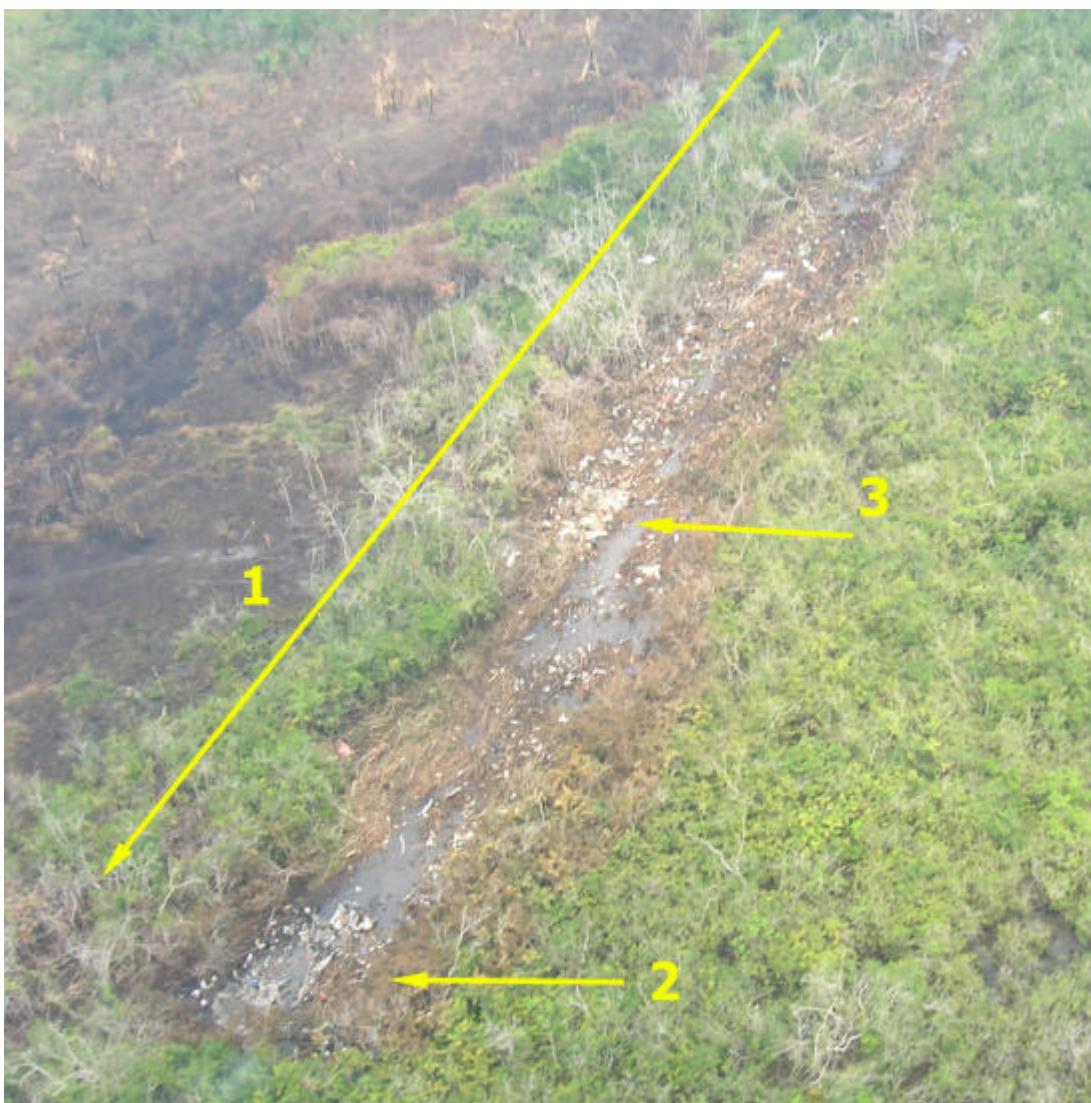
No se encontró ningún tipo de evidencia que indicase alguna falla de origen mecánico, de sistemas o de fuego a bordo previo al impacto, que hubiera podido

Fotografía del área del accidente, de la dispersión y fragmentación de los restos de la aeronave.  
1. Dirección de vuelo de la aeronave. 2. Posición final de los restos de la parte posterior de la aeronave.  
3. Parte de los restos del fuselaje y parte delantera de la aeronave, incluyendo la cabina de mando.

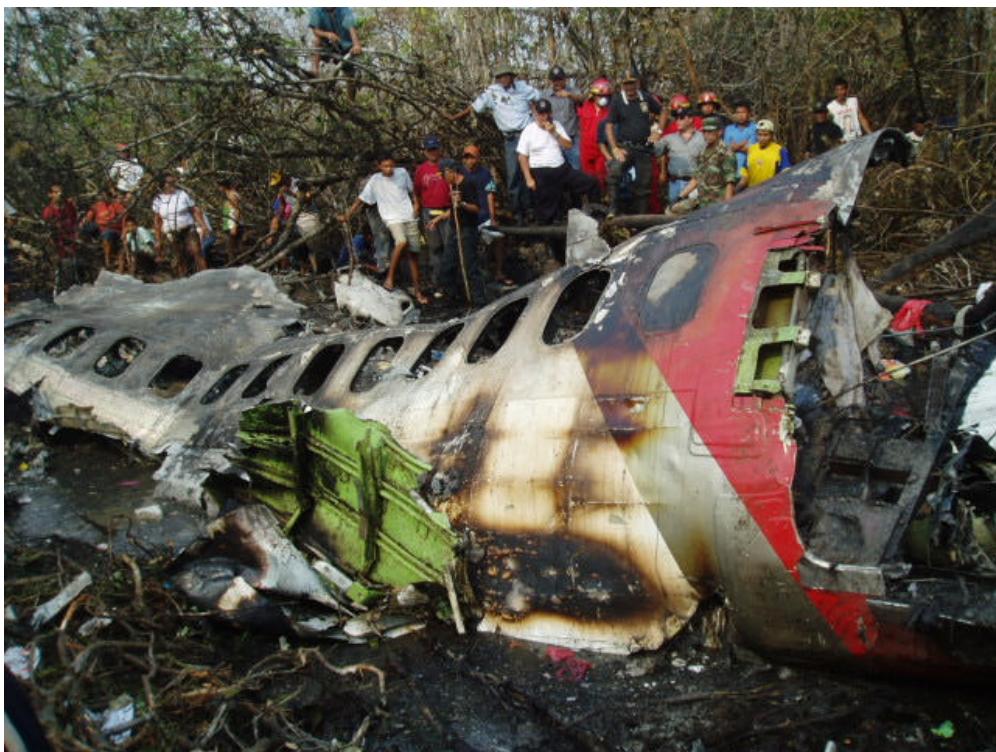
Fotografia de los restos del fuselaje de la aeronave, localizados en la posición N°2 en la fotografía anterior.  
Fotografías cortesía de NAS

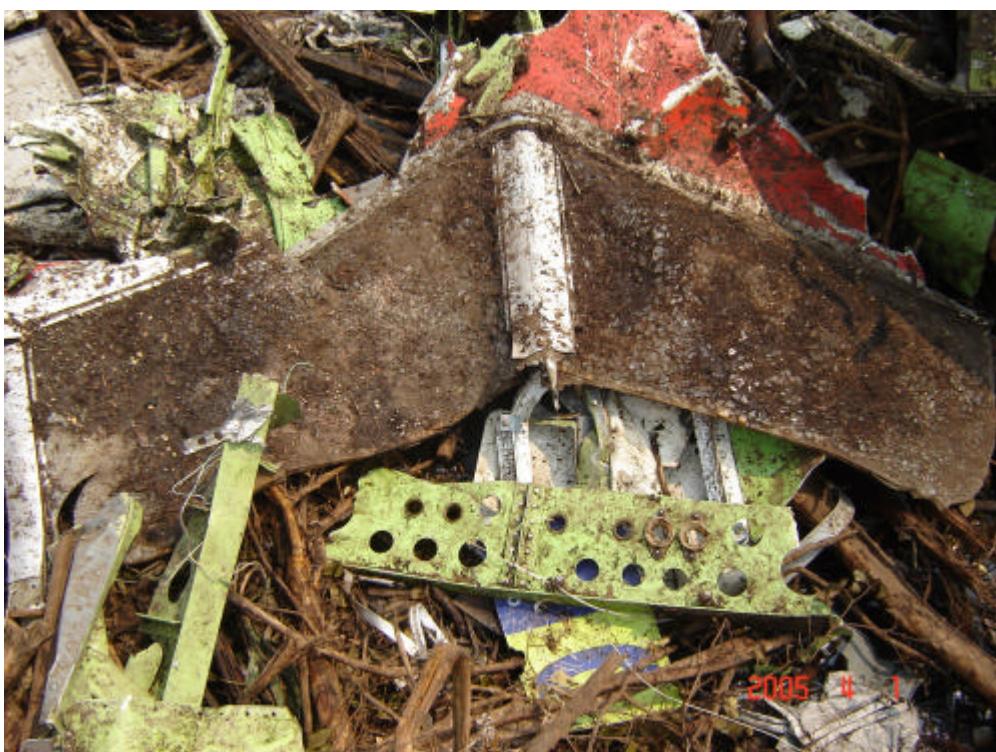
Fotografia del parabrisas delantero de la cabina de mando de la aeronave.

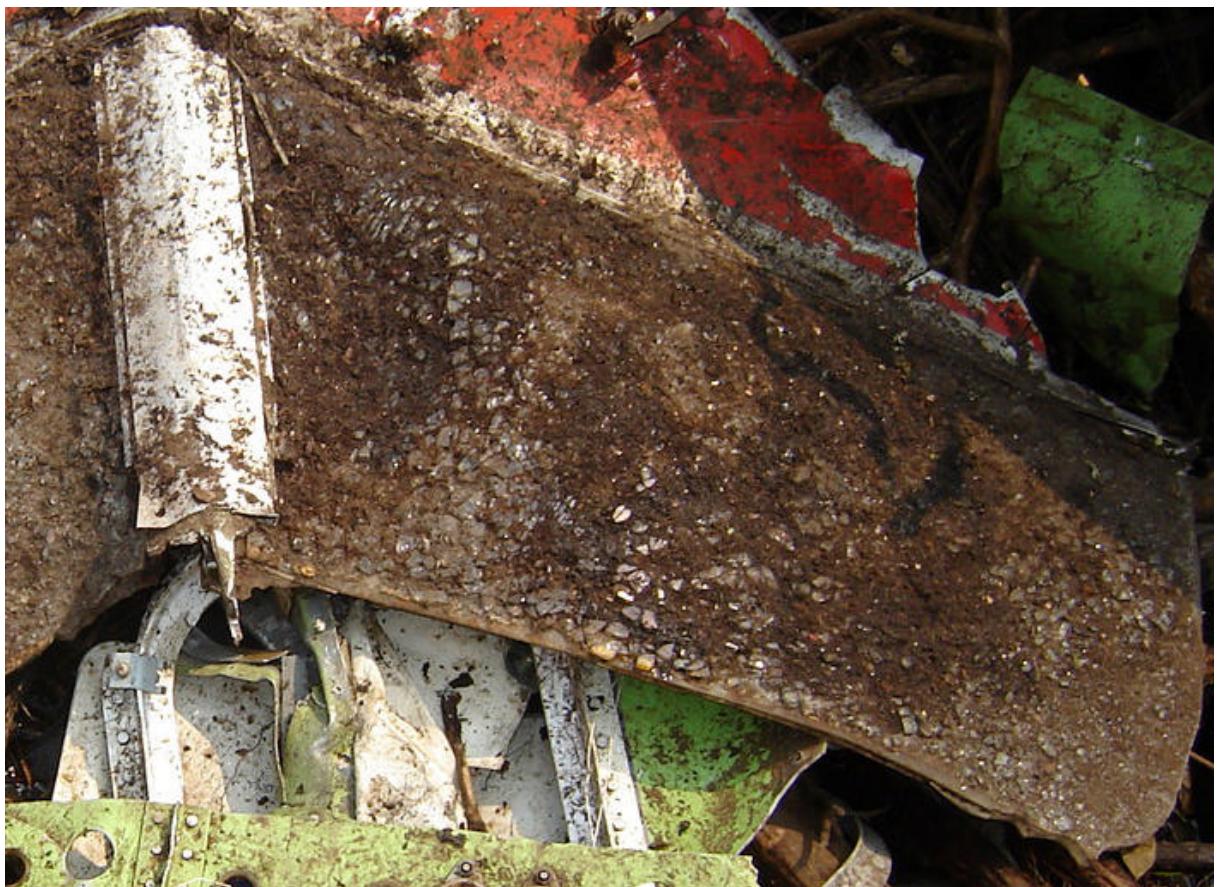
Detalle de parte del parabrisas delantero de la cabina de mando, con daños similares al causado por el impacto de granizo.
